### 事例3 令和元年東日本台風により発生した山地災害への緊急 応急対策等の実施

(東北森林管理局)

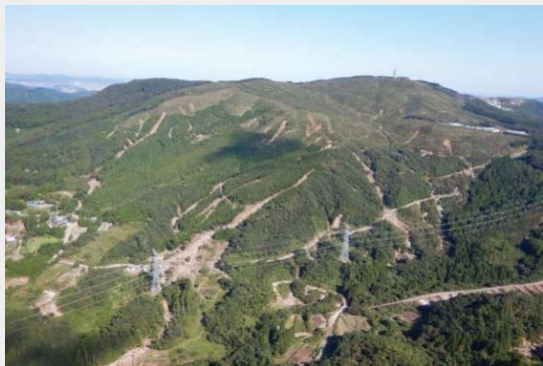
- 宮城県 伊具（いぐ）郡 丸森町（まるもりまち）、  
登米市 大峰山（おおみねやま）国有林
- 左：ヘリコプター調査で確認された山腹崩壊や土石流跡（丸森町）  
右：崩壊土砂の流出防止対策として実施した大型土のう積工の様子  
（登米市）

東北森林管理局では、広範囲で記録的な豪雨となった令和元年東日本台風により山地災害が発生したことを踏まえ、国有林野及び民有林野の被害状況を確認するため、地上からの調査に加え、宮城県及び岩手県と合同でヘリコプターによる調査を実施しました。その結果、宮城県丸森町等において、山腹崩壊や土石流が複数発生したことを確認しました。
