# 近年の大規模山地災害からの復旧状況

～治山対策の取組～

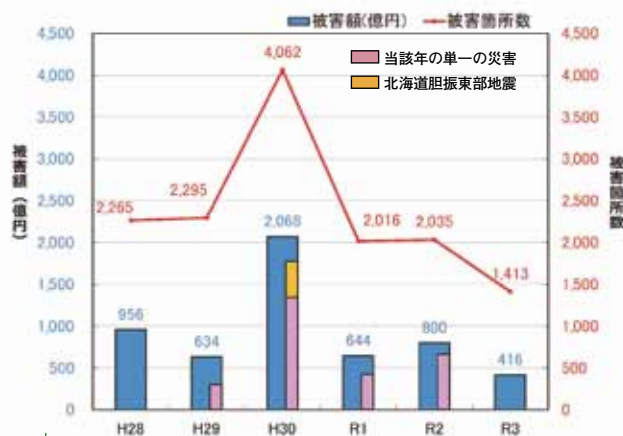
図 1 近年の山地災害の発生状況(令和 3 年 11 月 15 日時点)

近年の山地災害の発生状況をみると、単一の災害による被害が当年の被害全体に占める割合が大きくなっています（図 1）。例えば、広島県等の西日本で甚大な被害が発生した平成 30 年 7 月豪雨では約 66%、熊本県等を中心に全国的な被害が発生した令和 2 年 7 月豪雨では約 84% となっています。これは、線状降水帯の発生などの近年の豪雨の激甚化によって山地災害が甚大化しやすくなっていることを意味しており、甚大な山地災害は全国どこでも発生する可能性があります（図 2）。

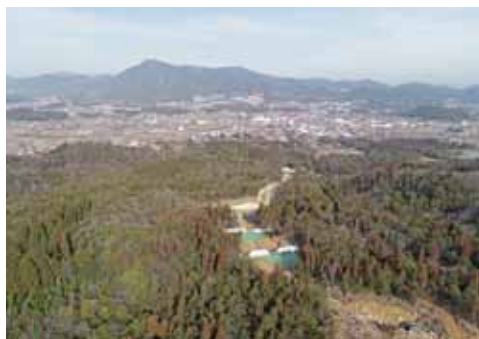
写真3 土石流対策のための治山ダムの設置（広島県東広島市）

が道路等の重要インフラに激甚な被害をもたらしたことから、土石流対策のための治山ダムの設置とヘリコプターによる緑化工を組み合わせた復旧を実施する（写真3、4）と共に、治山施設の配置などの技術的な方針を検討しました。この方針を踏まえ、国土強靱化対策等により全国的な治山対策に取り組んでいます。

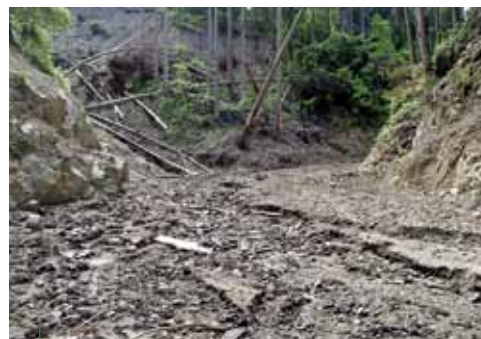
写真1 被災直後の様子（福岡県朝倉市）

平成 29 年 7 月九州北部豪雨では、九州北部で記録的な豪雨となり、山腹崩壊とともに大量の流木が発生しました。福岡県と大分県では、1,085カ所で、被害額約 30.2 億円の甚大な被害となりました。被害が集中した福岡県朝倉地区では、福岡県の要請を受け、九州森林管理局が民有林直轄治山事業による復旧に取り組んでいます（写真 1）。

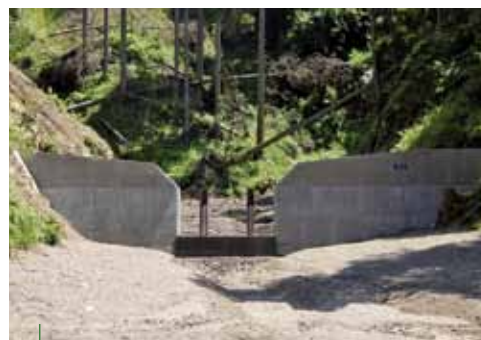
写真2 流木捕捉式治山ダム

また、この豪雨による流木災害は、全国的な流木対策を強化する契機となりました。緊急的・集中的に流木対策が必要な全国約 1,200カ所を抽出し、流木捕捉式治山ダムの設置などの対策を実施しました（写真 2）。

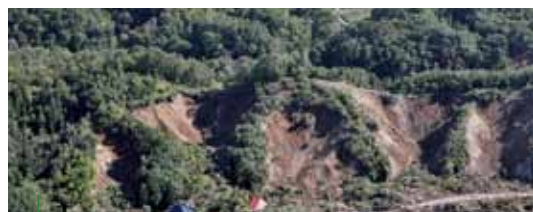
写真6 被災直後の様子（北海道厚真町）

山腹崩壊が発生し、189カ所、被害額約430億円の甚大な山地災害となりました。北海道森林管理局では、平成30年9月から北海道庁（胆振総合振興局森林室）に職員を派遣し、復旧に関する事務などを支援しました（写真5）。緊急に復旧整備を行う必要がある54カ所については、災害関連緊急治山等事業で復旧に取り組み、全ての事業が完了しました（写真6、7）。引き続き、溪流の土砂の流出を抑制する治山対策が計画的に進むよう支援を行ってまいります。

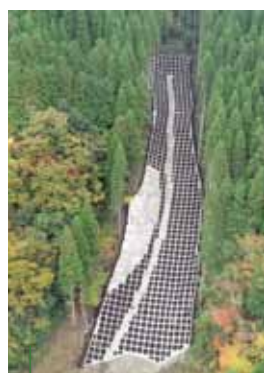
写真11 復旧された様子

で、災害関連緊急治山等事業により現在も復旧に取り組んでいます（写真10、11）。また、特に被害が甚大だった熊本県<sup>あきた</sup>北地区では、熊本県の要請により、九州森林管理局が民有林の治山施設や荒廃地の復旧を直轄代行により実施しています。

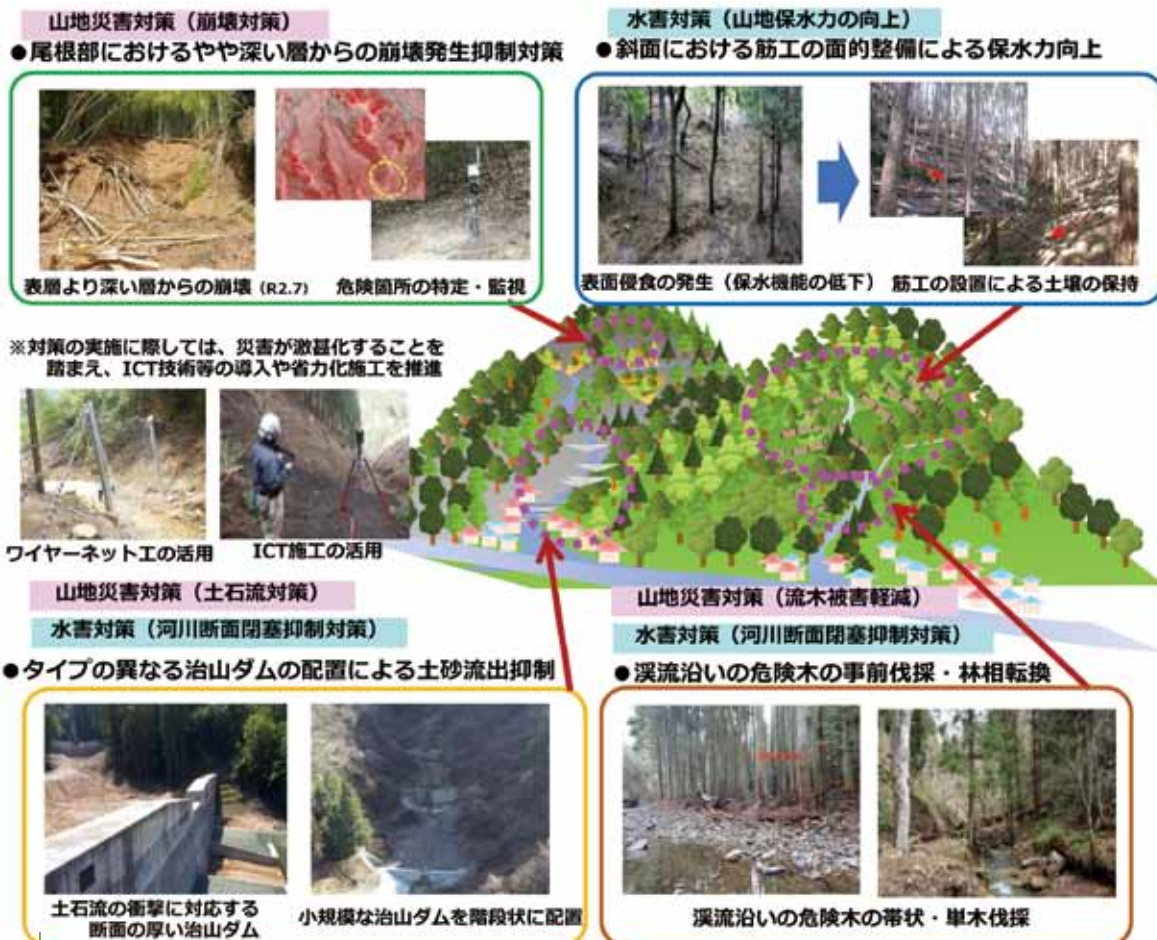
図3 強化していくべき具体的な内容

こうした災害の復旧に向けた取組に加え、気候変動による更なる豪雨の激甚化を見据え、林野庁では、今後の治山対策の方向性を検討しました。有識者を交えた検討を経て、森林の土砂流出を防止する機能の維持・向上のための技術的な方針を定め、強化していくべき具体的な内容を整理しました（図3）。詳しい内容は、治山事業を紹介する林野庁ウェブサイトにおいて、検討会のとりまとめを公開していますので、是非ご覧ください。

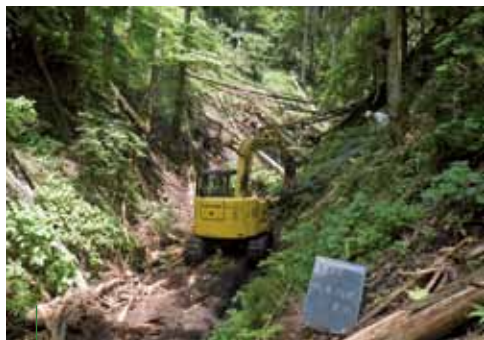
写真 15 溪流沿いの危険木の除去（群馬県）

間伐等の森林整備と組み合わせた筋工（※等の設置（写真13）、流木捕捉式治山ダムの設置、既存治山ダムへの流木捕捉機能の追加、溪流の危険木の除去など）に取り組んでいます（写真14、15）。林野庁では、今後も引き続き、被災地域の復旧・復興と、森林の有する土

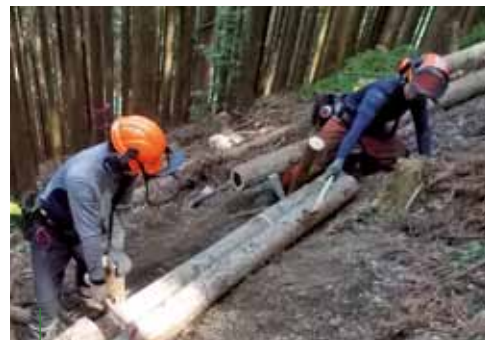
写真 13 筋工の設置の様子（静岡県）

※丸太を等高線に沿って配置し、地表水を分散させることにより表面侵食を防止する工法

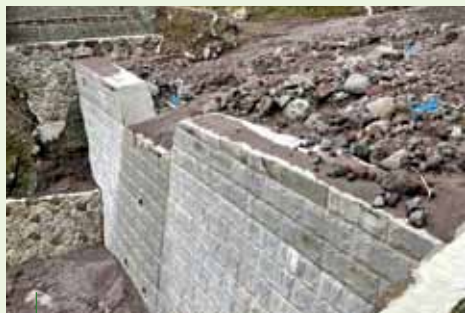
治山ダムが土石流の流下エネルギーを軽減（大分県別府市、令和3年8月大雨）

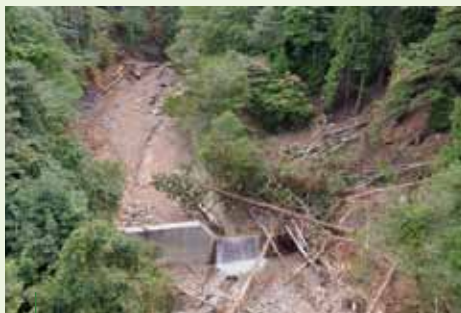
治山ダムが土砂や流木を捕捉（青森県風間浦村、令和3年8月大雨）

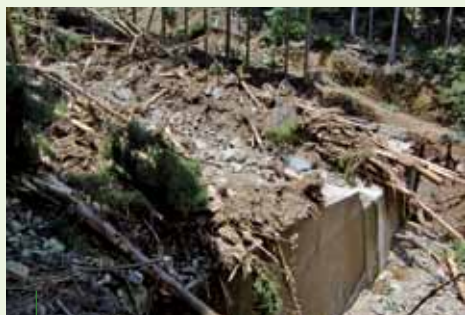
治山ダムが土砂や流木を捕捉（鹿児島県さつま町、令和3年7月大雨）

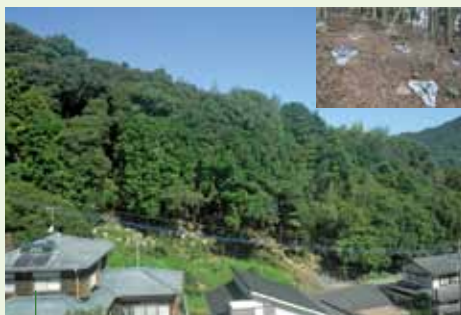
森林斜面の崩壊を防止（長崎県長与町、令和3年8月大雨）

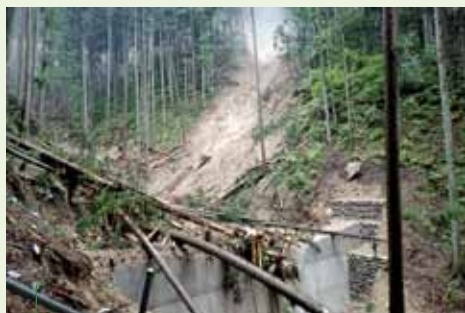
治山ダムが土砂や流木を捕捉（岐阜県下呂市、令和2年7月豪雨）

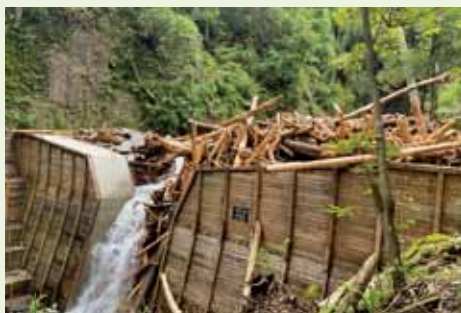
流木捕捉式治山ダムが流木や土砂を捕捉（熊本県球磨村、令和2年7月豪雨）
