# 日本の林業遺産を知ろう

## つぼけさわ もくせいちさんえんていぐん 坪毛沢ヒバ木製治山堰堤群

(一社) 日本木質バイオマスエネルギー協会 矢部三雄

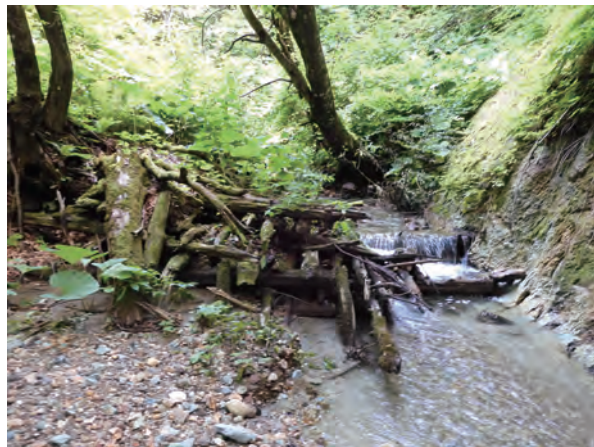
写真3 2号堰堤 (大正5年竣工)

**堰**  
堤群は、施工から百年ないし60年以上が経過しています。大正5年施工のものは袖部の破損など損傷が進んでいるものの5基が現存し、戦後のものは6基とも施工時の姿を留め、ともに治山堰堤群としての機能を発揮し続けています(写真3)。部材の腐朽状況について国がピロディン試験を実施したところ、大正期、戦後の施工のものとも、若干の表面腐朽が見られる程度でした(表2)。
