令和4年8月豪雨災害への対応

東北森林管理局
青森森林管理署

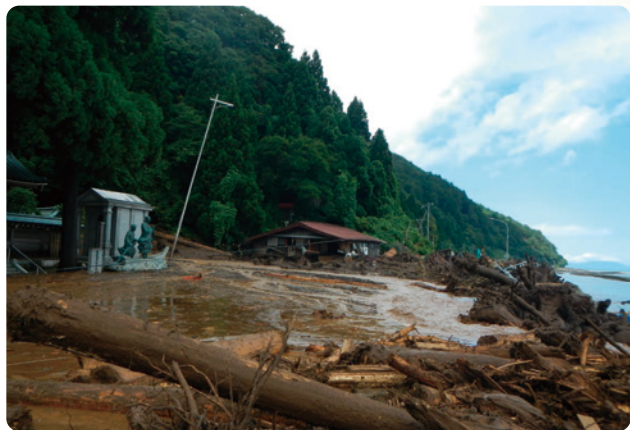
写真1：土砂と流木の被害

溪流で溪岸斜面の崩壊や土砂流出・流木被害が発生しました。流出土砂と流木の一部は陸奥湾まで到達し、湾沿いの集落及び国道280号に堆積し、被害を与えました(写真1)。

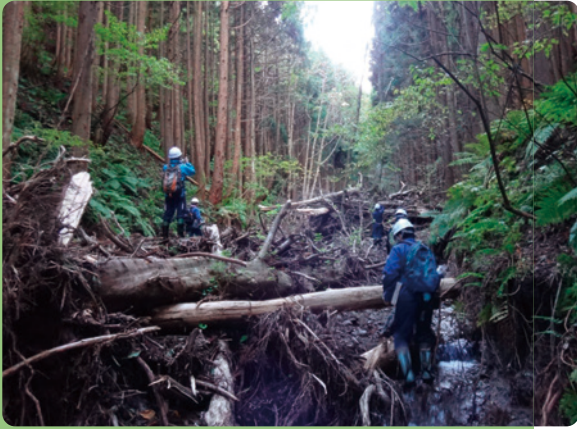
10月には、山地災害の形態と降雨量の関係を明らかにするため、国の研究機関である森林総合研究所の専門家が外ヶ浜町の山地災害の現地において、地形や地質、流木の発生機構等に関して詳細な調査を行いました(写真3)。

写真3：専門家による外ヶ浜町の現地調査

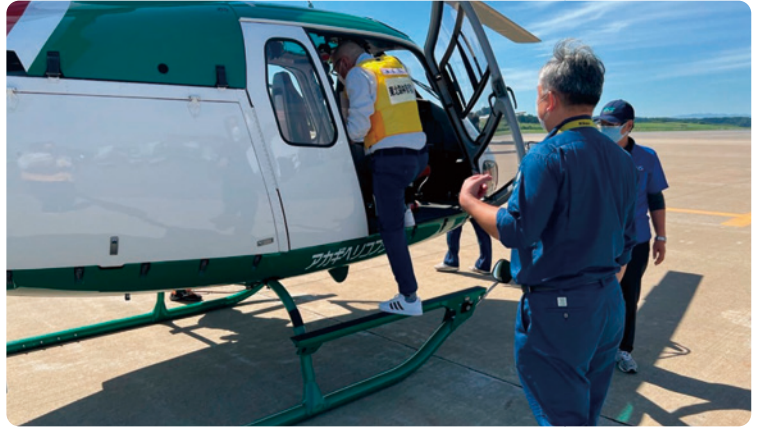
青森森林管理署では、発生後2回にわたり青森県庁と合同でヘリコプターによる上空から広範囲の調査を行いました(写真2)。上空から山地災害が確認された箇所については、地上で詳細な調査を行うことで、被害状況を効率的に把握することができました。

写真2：青森県と合同のヘリ調査

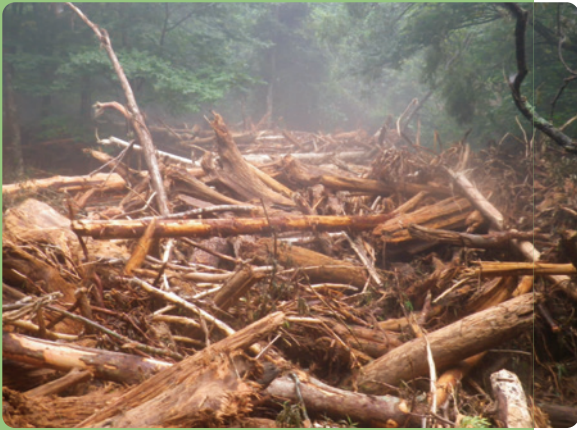
写真4：治山ダム上流部に堆積した流木

外ヶ浜町藤島地区では、溪流に設置していた治山ダム上流に流木が堆積しており（写真4）、再び大雨が降った場合に流下する危険性がありました。そこで、応急対策として流木を撤去するとともに、バイオマス燃料として利用が可能なものを搬出し有効活用することで、災害廃棄物処理費用の削減を図りました。

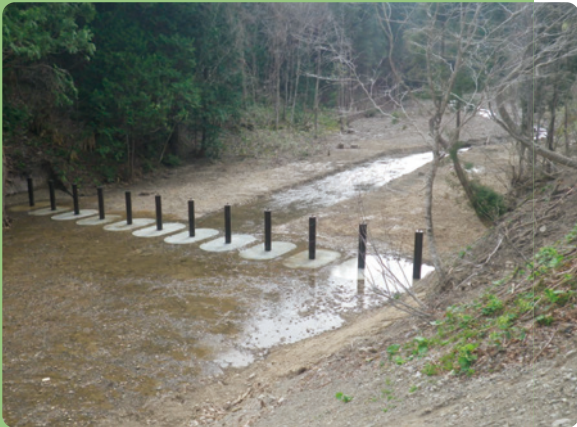
写真5：独立基礎型流木捕捉工

また、復旧対策として、森林総合研究所の専門家から提案された独立基礎型流木捕捉工を設置（令和5年4月）しました（写真5）。独立基礎型流木捕捉工とは、流木災害の発生を防止・軽減するため、流木の捕捉に特化した

施設です。流木被害を防止することで溪畔林を保護し、水土保全等の緩衝性として機能させるとともに、生物多様に富んだ山地生態系を保全する機能も期待できます。

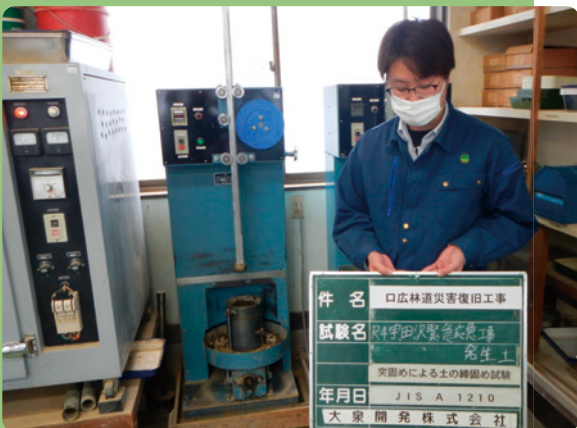
写真7：土砂の土質試験

近隣の林道の災害復旧事業で有効活用するため、土質試験等に取り組んでいます（写真7）。

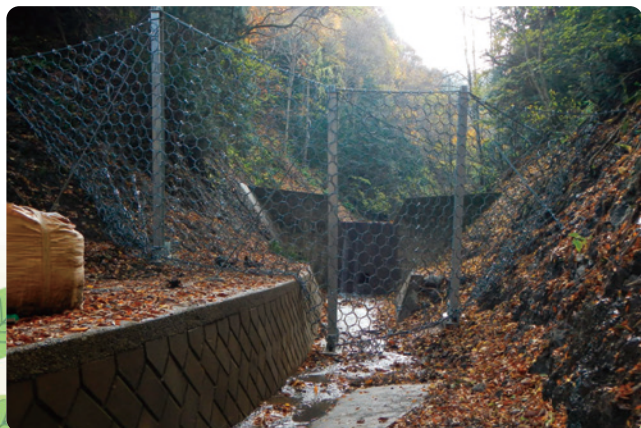
写真6：設置したワイヤーネット工

同町の元宇田地区では、流木と土砂の流出があったことから、応急対策として堆積した土砂を取り除くことに加えてワイヤーネット工を設置し、土砂や流木の再流出に備えました（写真6）。なお、取り除いた土砂については、
