# 地域の安全・安心を守る 治山事業

## 地域の安全・安心を守る治山事業

## 治山事業の概要

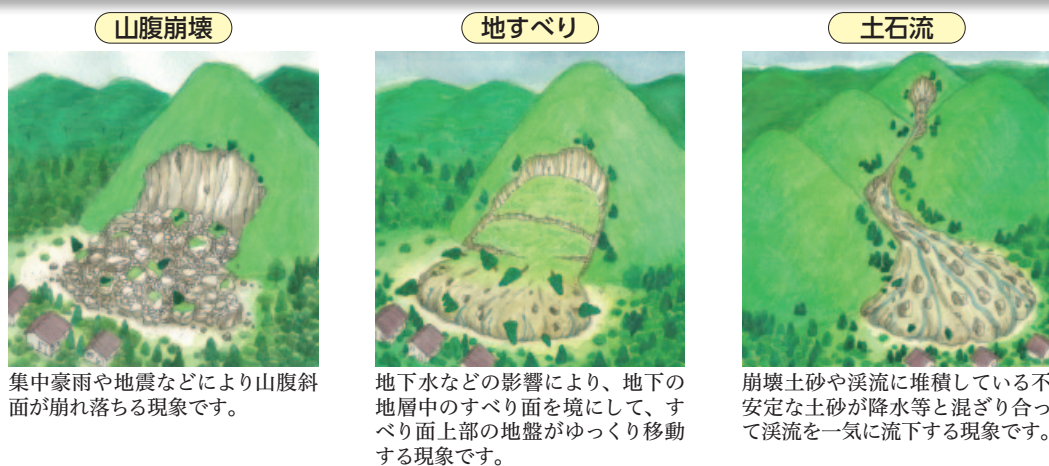
【図・2】主な山地災害

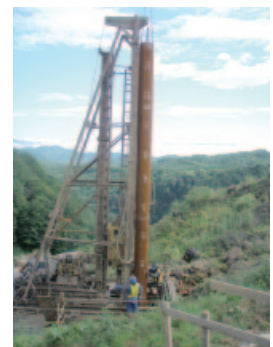
杭工の施工

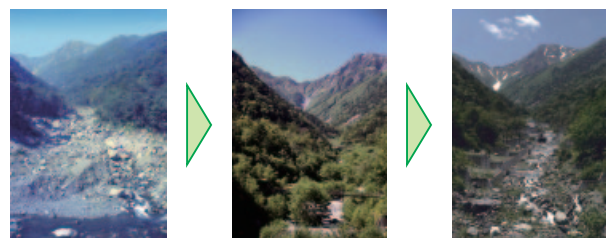
溪間工事による森林の復旧・再生(山梨県南アルプス市)

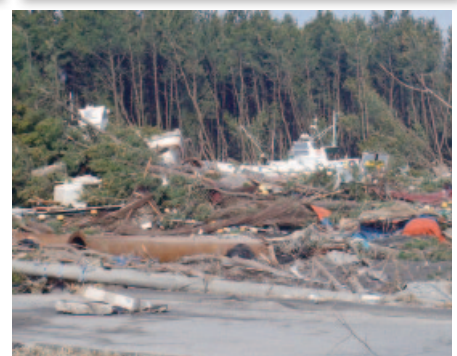
写真・1① 東日本大震災の津波により被災した海岸防災林（青森県八戸市）

平成23年3月11日に発生した東日本大震災では、地震に伴う大規模な津波により、青森県から千葉県にわたる約140kmの海岸防災林で根返りや幹折れ等の被害が発生しました。その一方で、海岸防災林が船舶やコンクリート片等の漂流物を捕捉し、林帯の背後に存する人家等の被害を軽減した事例も報告されています（写真・1①）。

現地調査の結果、地盤高が低く地下水位が高い箇所にあった海岸防災林では、樹木の根が地中深くに十分伸びず、根の地面をつなぐ力が弱かったため、根返り被害が多数発生したことが確認されました。

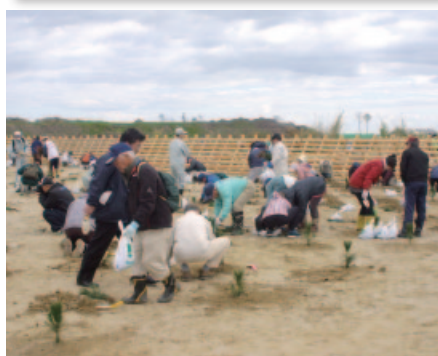
写真・1② NPO、企業等の協力を得ながら実施した樹木の植栽（宮城県仙台市）

区における海岸防災林については、宮城県から民有林直轄治山事業による復旧対策の要請を受け平成23年度に新規着手しました。海岸防災林の復旧・再生に当たっては災害廃棄物由来の再生資材を積極的に盛土材等に活用して被災地の災害廃棄物の処理にも貢献するとともに、樹木の植栽等についてはNPO、企業等の協力も得ながら進めています（写真・1②）。

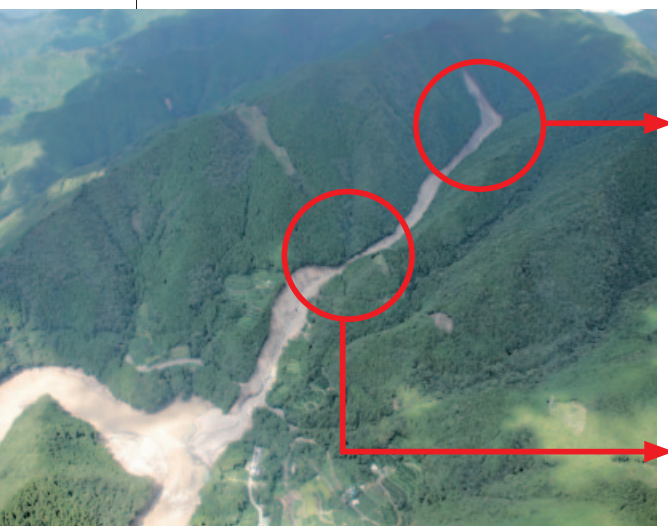
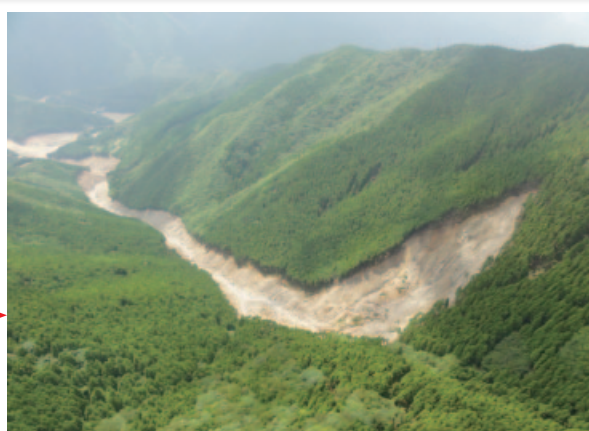
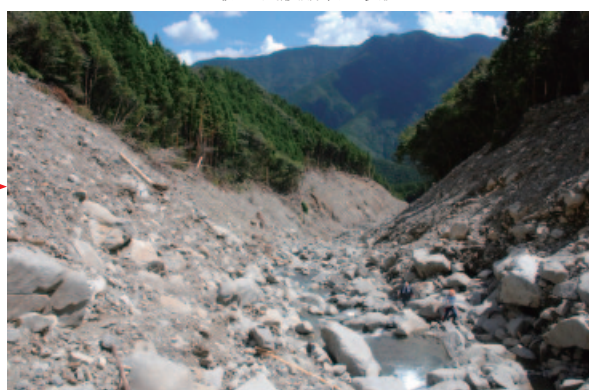
【写真・2①】平成23年台風6号に伴う豪雨による大規模な山腹崩壊と土石流(高知県安芸郡北川村)

奈半利川地区(平鍋地区)の被災状況

上流の山腹崩壊の状況

平成23年7月に発生した台風6号は西日本を中心に大雨をもたらし、四国地方では局地的に総降雨量が1,000mmを超え、特に高知県内において多数の山腹崩壊が発生させました。このうち北川村の奈半利川中流においては、大規模な山腹崩壊とそれに伴う土石流が発生し、道路を寸断するとともに、土砂が下流にある平鍋ダムにまで流入し濁水が河口まで流出する等の被害を及ぼしました(写真・2①)。

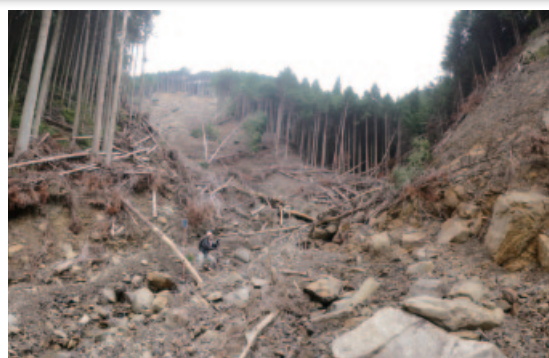
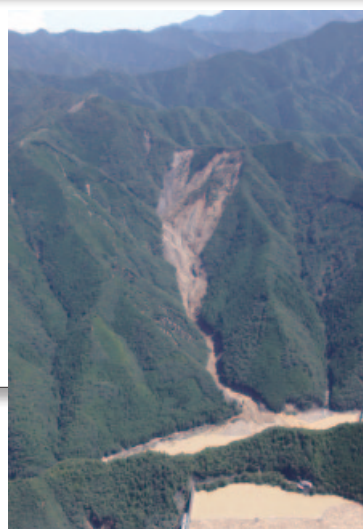
【写真・2②】平成23年台風12号に伴う豪雨による大規模な山腹崩壊

和歌山県田辺市の山腹崩壊

奈良県吉野郡十津川村の山腹崩壊

また、平成23年9月に発生した台風12号は西日本から北日本にかけて広い範囲で大雨をもたらし、特に紀伊半島では総降雨量は1,000mmを超えました。この豪雨により各地で大規模な山腹崩壊とそれに伴う土石流が多数発生し、道路を寸断するとともに、人家に被害を及ぼすなど甚大な被害が発生しました(写真・2②)。

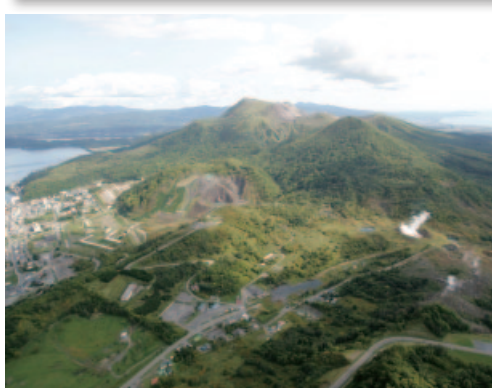
【写真-3】緑が蘇った有珠山

このような状況に対応するため、国と北海道は連携して国有林及び民有林において治山事業を実施しました。泥流等の発生・拡大の防止を図るため、治山えん堤工等を実施するとともに、山腹斜面に厚く堆積する火山砕屑物

等の安定を図る土留工等の山腹工事や森林の機能強化を図る森林整備を実施し、現在では緑が蘇り泥流等の危険性も低下しています。

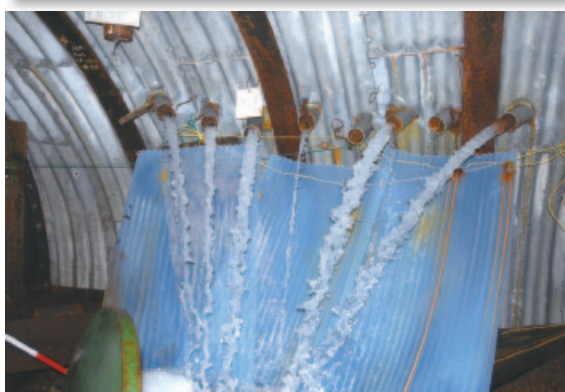
【写真・4】排水トンネルによる地下水排除の状況(磐井川地区)

これまで排水トンネル工、集水井工等を集中的に施工したことにより、地下水位が大幅に低下し地すべり移動が抑制されつつあり、平成20年6月14日に発生した岩手・宮城内陸地震では、周辺地域では各地で大規模な山腹崩壊や地すべりが発生しましたが、磐井川地区の事業実施箇所では被害がほとんど発生せず、事業効果が発揮されたことが確認されています。

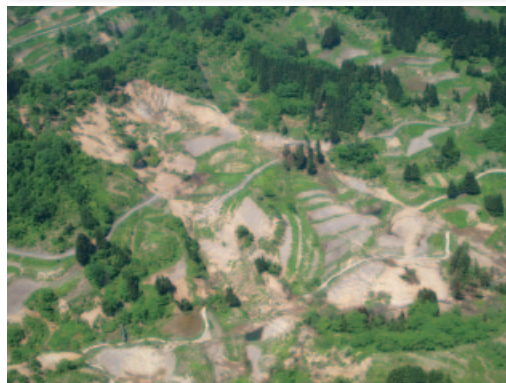
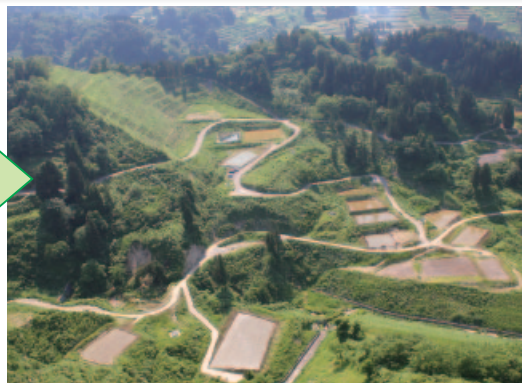
【写真 - 5】大規模な地すべりによる被災状況と復旧状況(中越地区)

これまで集水井工、横ボーリング工、杭工、アンカー工等を集中的に施工し、事業箇所11地区のうち8地区の地すべり防止工事は完了したことにより、再度災害の防止が図られ、安全で安心できる生活基盤の確保に貢献して

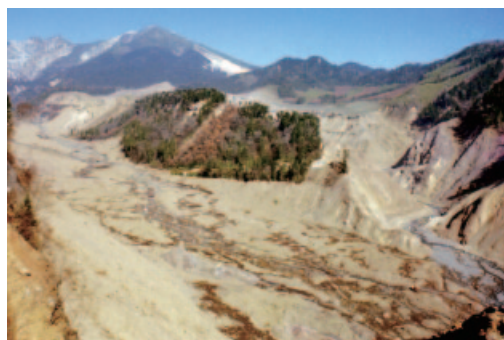
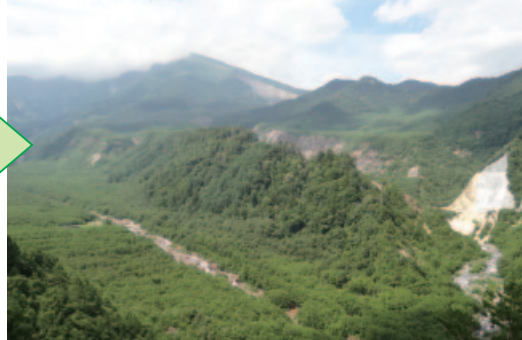
【写真 - 6】長野県西部地震災害の復旧状況

工事の実施に当たっては、軟弱地盤に対応した治山えん堤工やカラマツの間伐材等を活用した土留工等を施工するとともに、資材運搬が困難であった高標高地の広大な崩壊地においてはへ

リコプターによる航空緑化工を積極的導入した結果、土砂が安定的となり植生が回復して土壌の浸透能が改善したことにより下流域への土砂の流出が激減しました。現在では森林への遷移も進んでおり、当地域における治山の

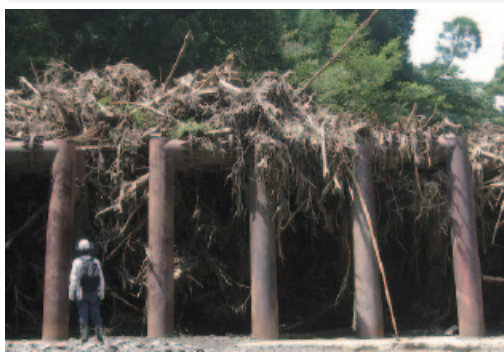
【写真 - 7】流木等を捕捉した治山えん堤(阿蘇地区)

平成24年7月の九州北部豪雨災害では、この地域ではこれまでに経験したことのない豪雨により甚大な被害が発生しましたが、直轄治山事業施工箇所では階段状に整備された治山えん堤群により、土石流の減勢、土石・流木の捕捉、溪床の縦侵食・溪岸の横侵食の防止等の効果が発揮されたことが確認されています。
