# 熊本地震から1年

林野庁の取組（レーザ計測）

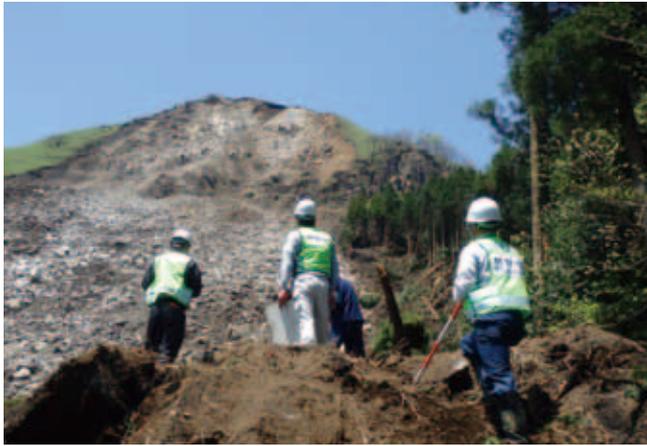
私有林被害箇所の現地調査（阿蘇市狩尾）

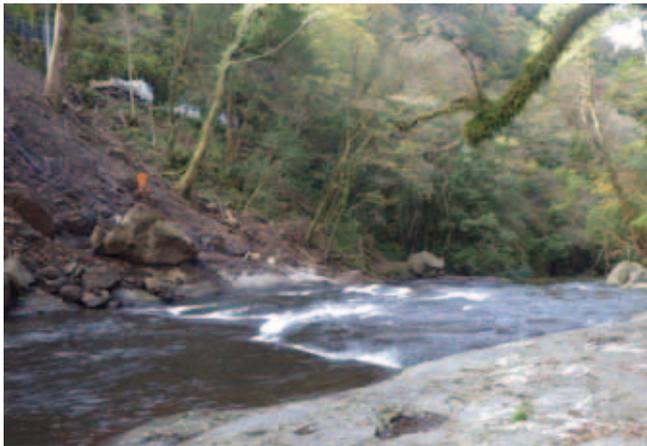
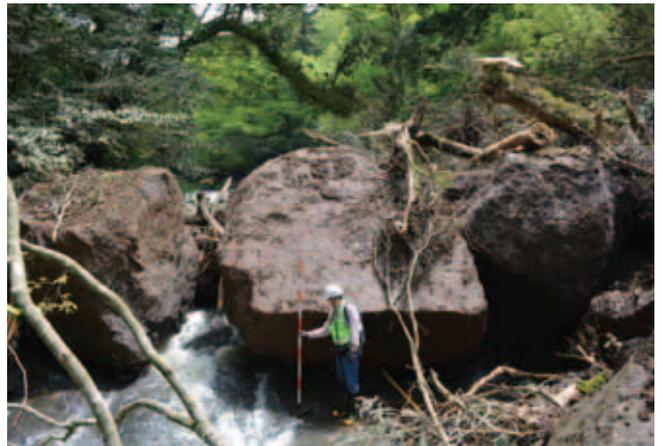
地震によって土石が流入した菊池溪谷の様子（右）と復旧後（左）

この中で、年間30万人の観光客が訪れる菊池溪谷(熊本県菊池市)の復興については、地元自治体や関係者と連携を密に図り、溪谷内及び県道の山腹崩壊地など被災箇所の早期復旧に取り組むとともに、熊本地震からの創造的な復興の実現に向けて、当該地域の今後の観光利用拡大に向けた取り組みについても、地元関係者と検討を開始しています。

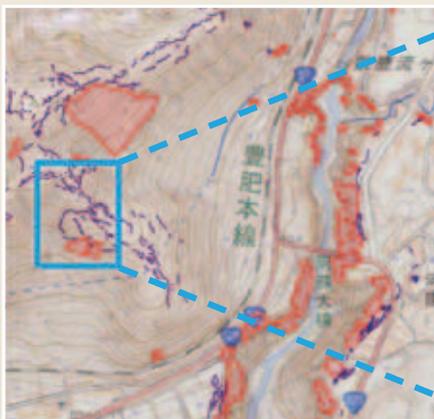
微地形解析図から作成した崩壊箇所等位置図（紫色が亀裂、赤色が崩壊地）

熊本地震では、広範囲にわたり、森林内で多くの亀裂や崩壊が発生しました。しかしながら、これらは、森林に遮られて上空から目視で確認できないものも多いため、林野庁では、亀裂や崩壊を迅速に把握することを目的に、航空レーザ計測により、詳細な地形変化の把握や解析を行いました。その結果として把握された亀裂や崩壊箇所は、今後の豪雨に際しての警戒避難体制の整備や治山事業計画策定の基礎資料として活用してもらえらるるよう、関係する地方公共団体等に情報提供するとともに、林野庁のホームページでも公表しました。

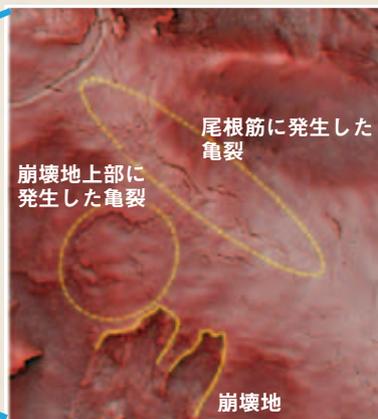
航空レーザ計測から作成した微地形解析図

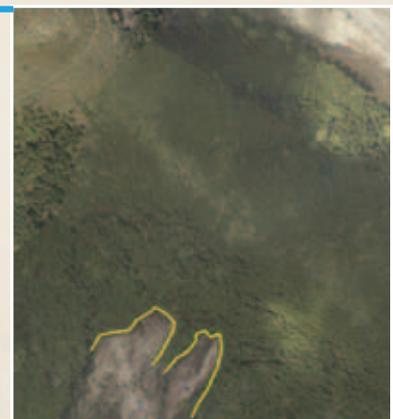
解析箇所の航空写真
