なぎそ 南木曾豪雨災害への対応と地域への取組

地域住民の安全・安心と豊かな暮らしへの貢献

中部森林管理局 木曾森林管理署南木曾支署

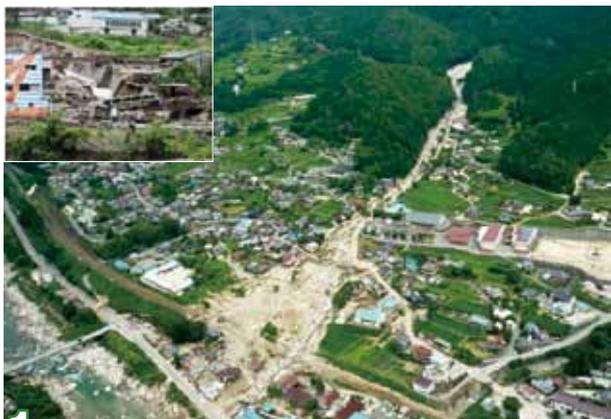
1 梨子沢土石流災害の様子（左下を流れるのが木曾川）

そのような中、平成26年7月9日（水）17時40分頃、台風8号の接近に伴う豪雨（最大時間雨量70mm）により、長野県木曾郡南木曾町の梨子沢の上流部（南木曾国有林）に堆積していた土石が一気に流下し、住宅や鉄道、国道等が巻き込まれ、尊い命が失われるなど甚大な被害が発生しました【写真1】。当支署では、災害の発生直後から関係機関と連携をとりつつ、早期復旧に向け様々な対応を行ってまいりましたが、被災状況についての調査結果の公表や、節目節目の工事現地見学会開催、マスコミを通じた広報など、様々な形で地域住民の方々へ情報発信を行い、皆様にご理解・ご協力をいただいていたところでした。そして、このたび工事の完了を受け、復旧工事竣工報告会等で、皆様へお礼とご報告を行いました。

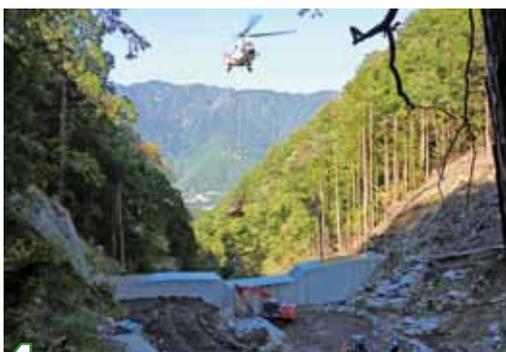
4 ヘリコプターによる資材運搬

現地は、山間奥地で急峻な地形のため、重機等は大型ヘリコプターで空輸し、軽量な資材等はモノレールで運搬しました【写真4】。また、コンクリートの搬入は、通常よりも長距離の区間を圧送できる超高压ポンプ車を使用するなどの特殊な工法を積極的に採用し、予定どおり全ての工事を平成28年3月までに完成できました【写真5】。

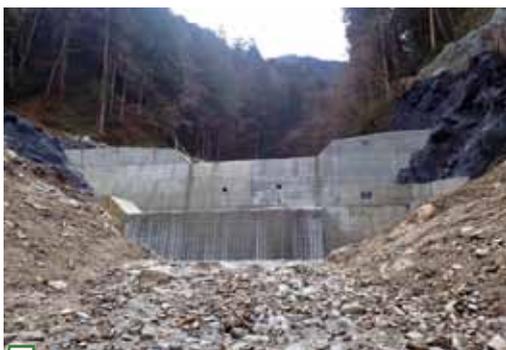
5 大梨子沢被災後に施行された谷止工

災害発生直後、直ちに現地災害対策本部を設置し関係機関との連絡体制を確立したほか、被害状況の全貌を掴むため県や町の担当者へヘリコプターによる上空調査や、森林管理本局や近隣の森林管理署の協力のもと2日間に渡り延べ60人体制で地上調査を実施しました。その結果、溪間工の新設5基、補修2基の災害復旧計画を策定し、同年11月には工事に着手できました。
