山地災害対策の強化に向けた治山事業の取組

上流から下流まで流域全体の連携を活かして

北海道森林管理局 十勝西部森林管理署

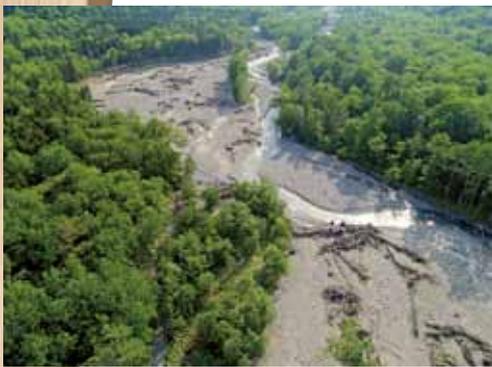
写真1

ひろおちょう
のらかわ
平成30年時点での広尾町野塚川に散在する流木とえぐられた溪岸の被災状況

十勝西部森林管理署管内においてもこの記録的な豪雨により山腹斜面の崩壊や渓岸の侵食が起きたことで多くの土石や樹木が流出するとともに(写真1)、林道の多くが壊滅的な被害を受けました。また、大量に発生した流木は海岸に漂着する際にサケマス定置網に絡みつくなご、過去にない甚大な漁業被害等をもたらし、十勝地域の山や海に大きな傷痕を残しました(写真2)。

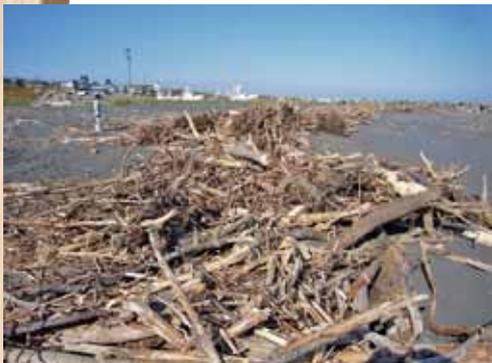
写真2

広尾町の岸に漂着した流木

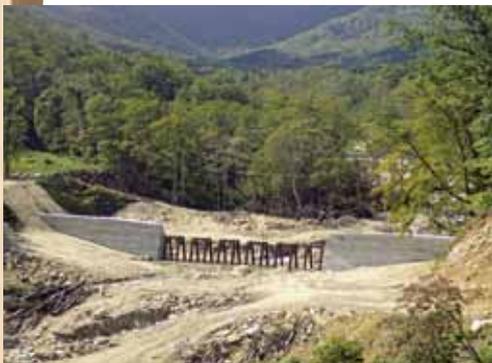
写真3

平成31年3月に完成した小林川のスリットダム

これを受け小林川では、土砂貯留機能を持ったコンクリートダムと流木捕捉機能を持ったスリット付コンクリートダムを組み合わせた治山施設整備を平成29年度から実施し、全部で4基のダムが計画され、令和元年度中に完成予定です(写真3)。これらの治山ダムにより、溪流の岸や山腹の下部の固定及び不安定土砂と流木の移動を止め、

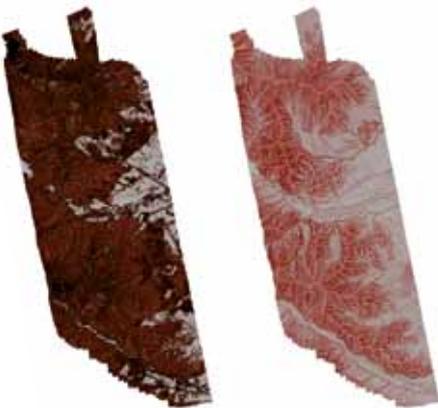
写真4

数値表層モデル
(DSM)

数値標高モデル
(DEM)

多方面に活用が期待されるレーザ測量成果

管内の林道はこの豪雨により被災し未だアクセスが制限されている箇所が多いため、被災状況や流木の全容把握が困難となっています。このため令和元年度は、航空機を用いたレーザ測量を大樹町、芽室町の国有林において実施(約480km²、管轄面積の約3割)し、治山事業の基礎資料を収集・作成しています。レーザ測量により得たデータを分析することで流域内に散在している流木の堆積状況や山腹崩壊箇所を広域的に把握し、この結果に基づき今後の事業を展開するとともに、データを自治体と共有することにより復旧に役立てていた

だきたいと考えています(写真4)。
