令和4年度
木材産業の安全コンサルタントによる
安全診断・指導・調査分析事業
報告書

令和5年3月

林野庁

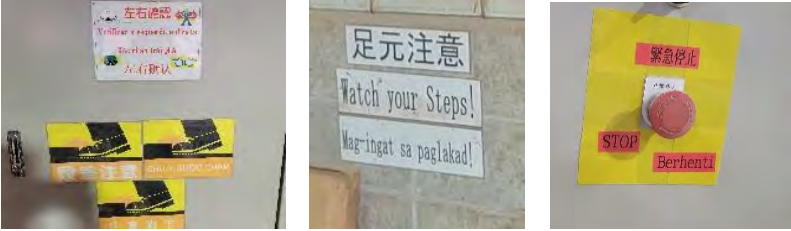
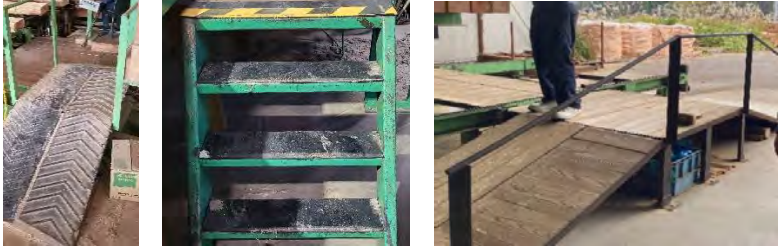
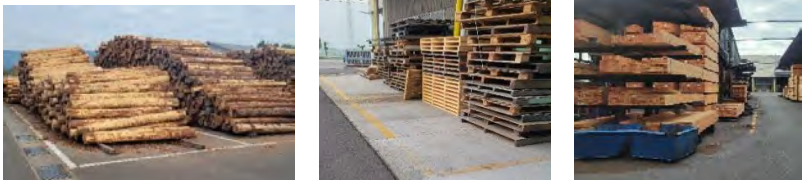
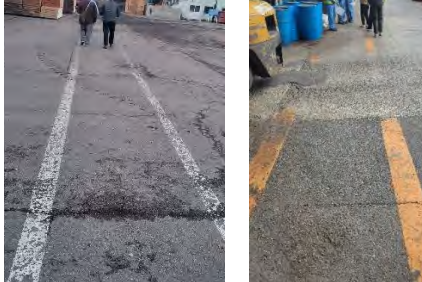
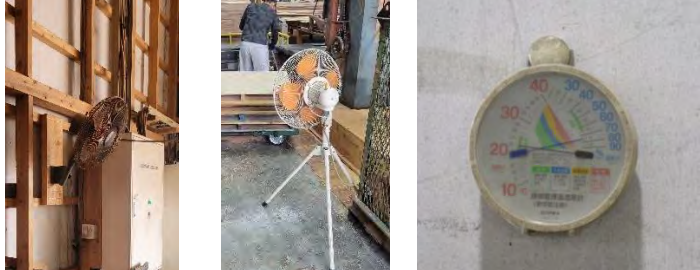
図 2-14 工場内における安全対策事例

図 2-14 は、工場内の見回り時に認められた安全対策事例を示す。各事業場において積極的な安全対策が行われており、例えば、多言語による注意喚起を行うことでリスクの存在を知らせる安全対策は、多くの事業場で取り組まれていた。また、転倒・転落災害を防止するために、スロープや階段ステップにゴムシートを敷設することによる滑り止め処置や、わずかな段差等であっても手すりや柵を設けて転倒・転落による災害の防止を目指している組みが行われていた。4S 活動に関わる取り組みとしては、資材置き場を白線等で明示して明確な区画整理を行うことが行われている事業場や工場内の歩行者用通路を定めて、フォークリフト等の車両との交通事故を防ぐための取り組みを行っている事業場も認められた。また、作業従事者の負担軽減のための取り組みについても確認することができた。具体的には、作業内用に応じて、着座による作業を認め負担軽減を図っている場合や重量物の運搬に際しては、バキュームリフトを用いて運搬を行わせる取り組みが行われていた。また、製材ラインの上流と下流において複数名で作業する場合等においては、互いの作業状況（特に下流側の作業状況）が分かるようにミラーを設置して状況把握ができるようにすることも行われていた。熱中症に対する対策状況としては、多くの事業場で扇風機等が設置されていることや WBGT 計を設置して熱中症の注意喚起を行うなどの取り組みが行われていた。

取り組み内容	参考写真
<p>注意喚起によるリスクの存在の明確化・多言語での注意喚起・緊急停止ボタンを目立つようにする工夫</p>

<p>転倒・転落防止に向けた対策 (滑り止め、転落防止柵)</p>

<p>工場内の区画整理 (資材置き場の明確化)</p>

<p>工場内の区画整理 (歩行者通路の明確化)</p>

<p>作業者の負担軽減に向けた取り組み (着座作業、リフターの活用)</p>	 
<p>熱中症対策に関わる取り組み (扇風機の設置、WBGT計の設置)</p>
