国土の保全対策の推進

令和 7 年12月

林野庁

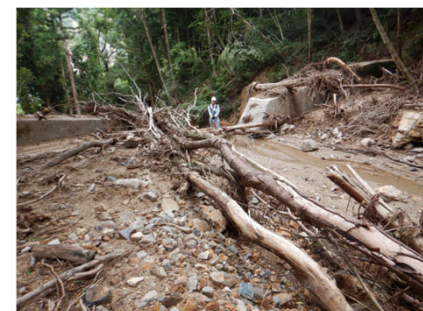
治山ダムにより土砂・流木の流出を抑制した事例

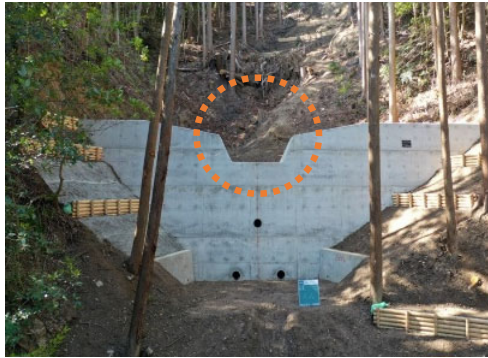
令和4年台風第15号において、治山ダムが土砂を捕捉

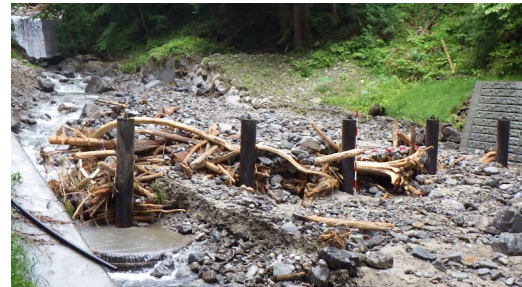
長野県下伊那郡天龍村
令和5年梅雨前線豪雨において、
流木止工が流木等を捕捉

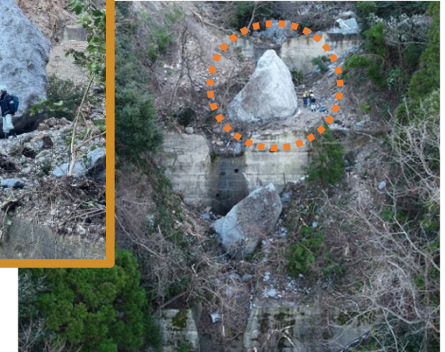
石川県輪島市
令和6年能登半島地震において、
階段状に設置した治山ダムが巨石等を捕捉

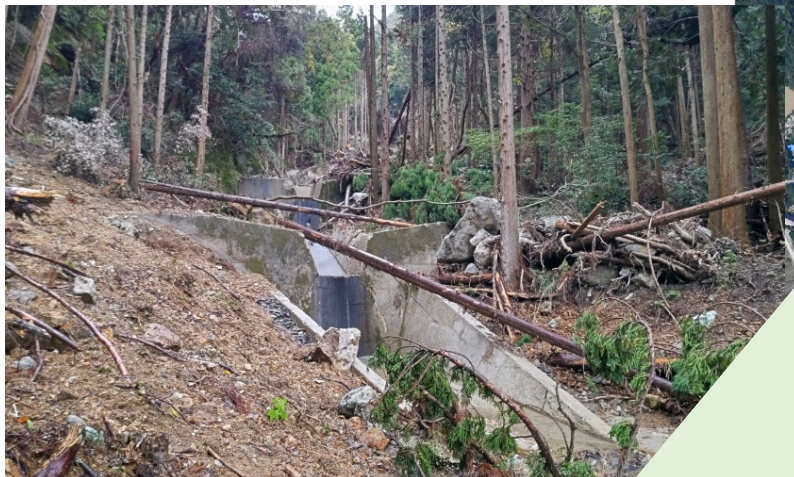
【A 沢：既存の治山施設あり】

A 沢
(施設あり)

治山施設が溪流の縦方向、横方向の浸食を軽減

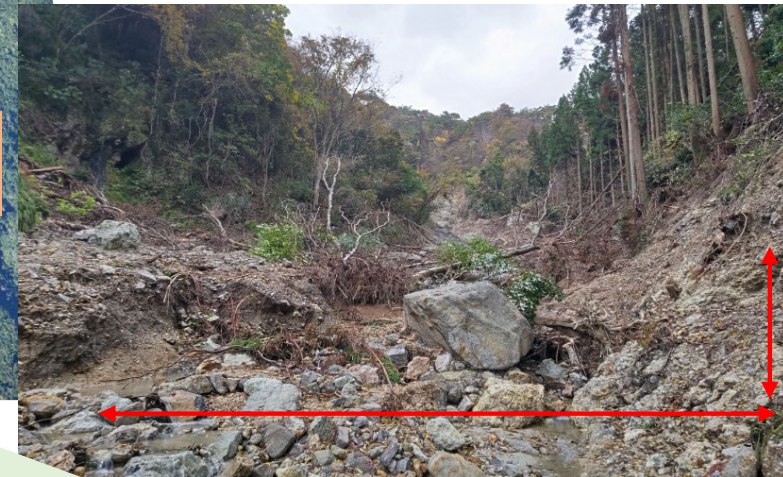
【B 沢：治山施設なし】

B 沢
(施設なし)

土石流により溪流の縦方向、横方向ともに激しく浸食
