# 山地の防災・減災

令和 2 年10月

**林野庁**

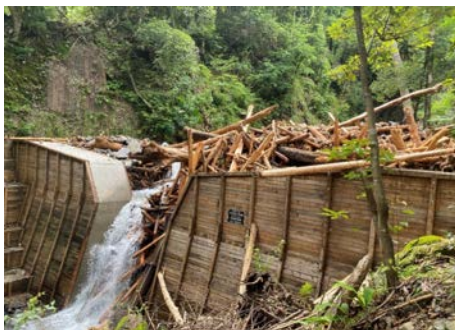
流木捕捉式治山ダムが流木及び土石を捕捉した事例【熊本県球磨村】

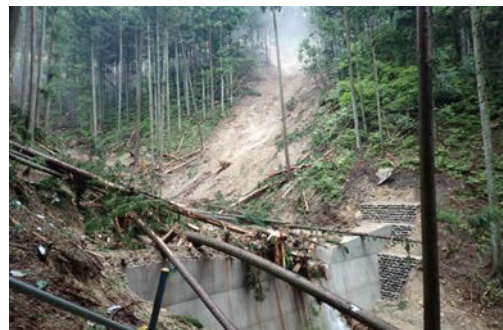
治山ダムが崩壊地から流れ出た土砂や倒木の流出を抑止した事例【岐阜県下呂市】

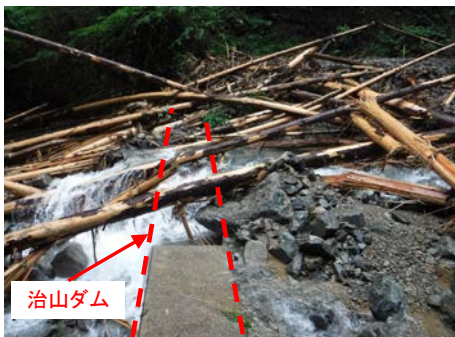
治山ダムが溪流の勾配を緩やかにしていたため流木流出を抑止した事例【福岡県八女市】

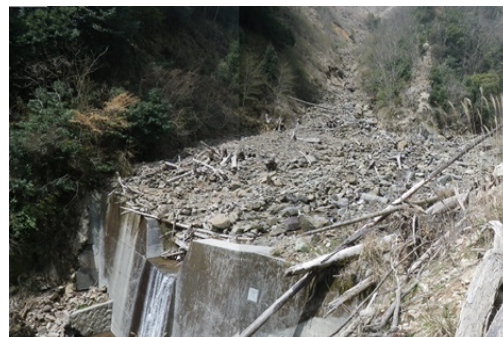
治山ダムが土石流の勢いを軽減した事例【大分県日田市】

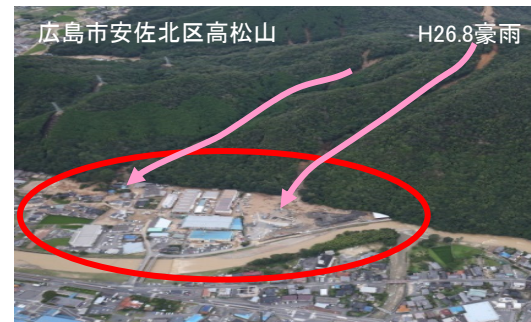
期間降水量: 257mm (8/19~20)  
24時間降水量: 257mm  
(安佐北区アメダス)

土石流が発生し、人家工場等が被災。

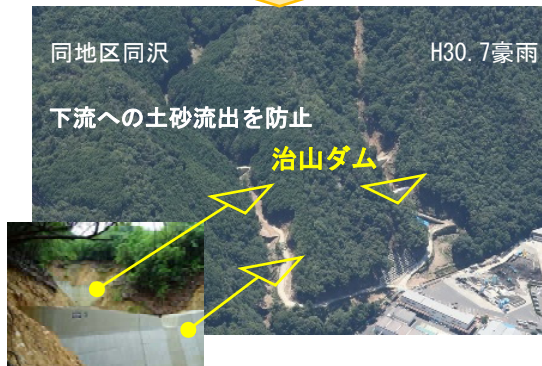
期間降水量: 419mm (7/3~8)  
24時間降水量: 264mm  
(安佐北区アメダス)

治山ダムが土砂流出を抑制し、下流への被害を防止。

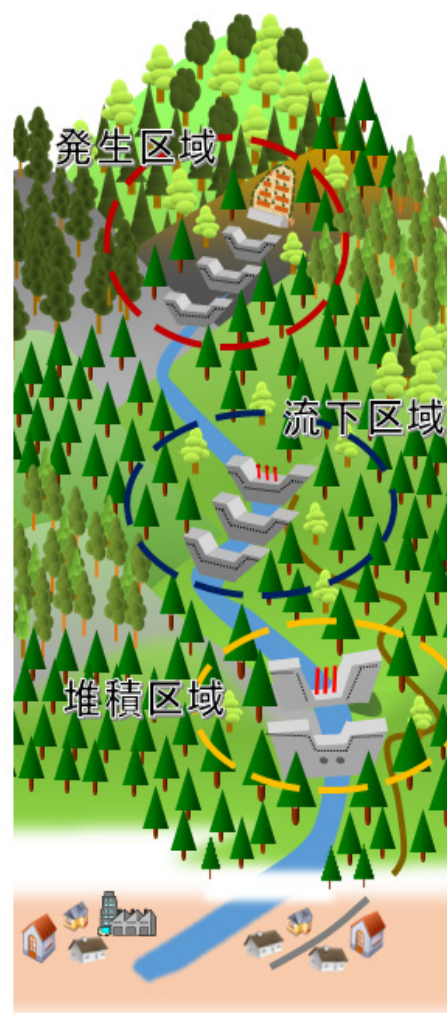
- 保安林の適正な配備
- 間伐等による根系等の発達促進
- 土留工等による表面侵食の防止 等

流木化する可能性の高い立木

- 流木化する可能性の高い立木の伐採による下流域の被害拡大の抑制
- 流木捕捉式治山ダムの設置等による効果的な流木の捕捉 等

流木捕捉式治山ダム

- 森林を緩衝林として機能させることによる堆砂の促進や流木の捕捉
- 治山ダムの設置等による渓床の安定や流木の流出拡大防止 等

緩衝林として機能した森林

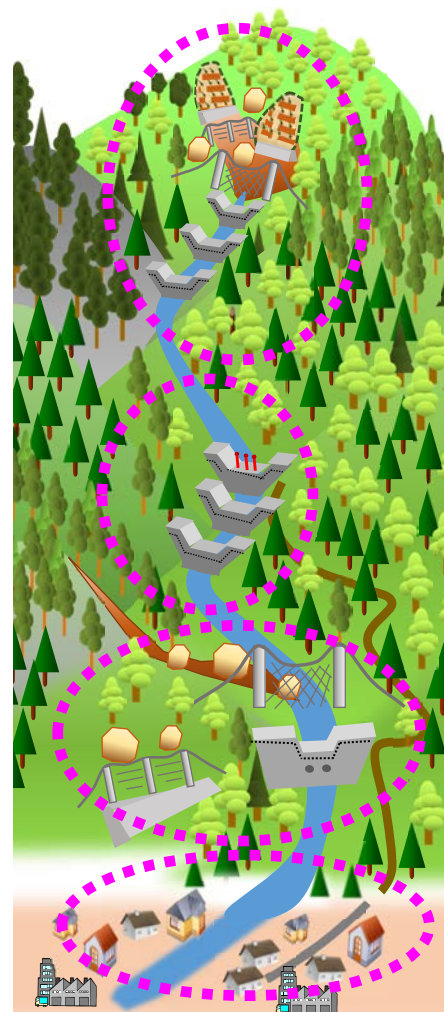
- 保安林の適正な配備
- 間伐等による根系等の発達促進
- 土留工等のきめ細かな施工
- 治山ダムを階段状に設置
- 必要に応じた航空緑化工の採用等

ヘリコプターによる航空緑化工

- 流木捕捉式治山ダムの設置等による流木対策の実施
- ワイヤーによる巨石の固定や流下エネルギーに対応したワイヤーネットによる防護工、治山ダムの整備
- 既設治山ダム等に異常堆積している土石・流木の排土・除去

ワイヤーネットやスリットダムによる土石や流木の捕捉
