表 4 県別山腹崩壊地面積

表6 九州北部豪雨による流木の把握

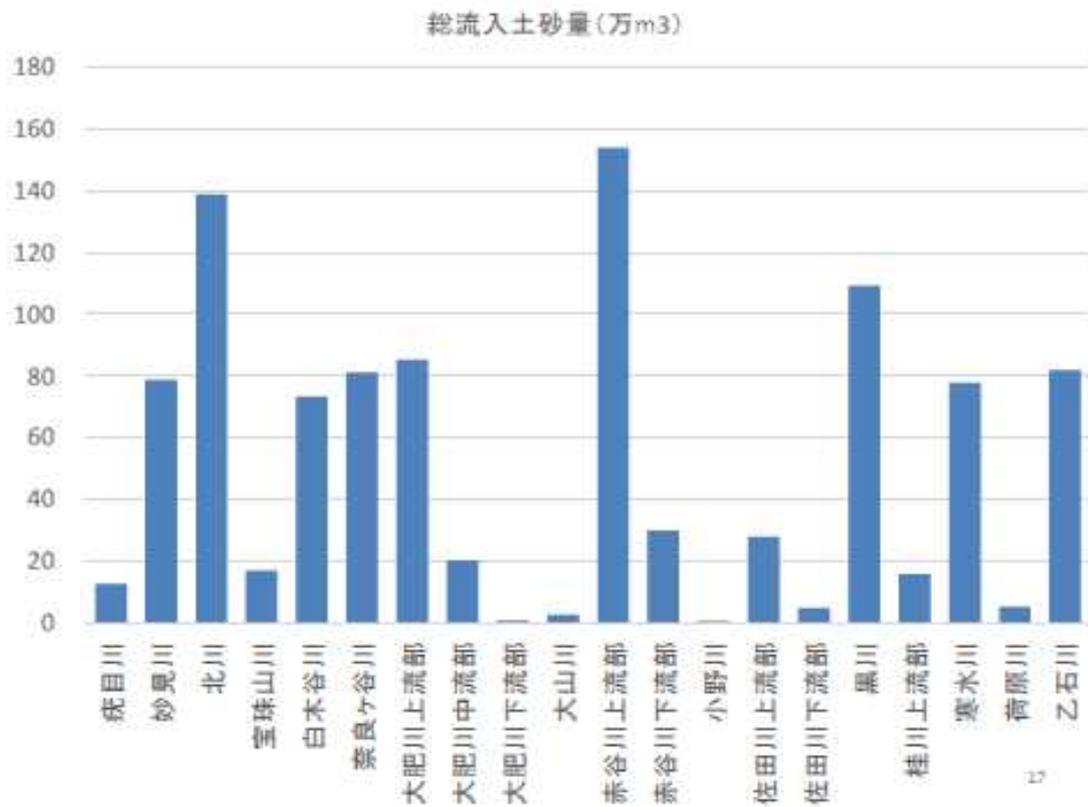
表5 発生土砂量の推定

出典：九州大学ホームページ「平成29年7月九州北部豪雨災害報告会（速報）」
 （平成29年9月13日） 「土砂災害」（九州大学 笠間清伸准教授）

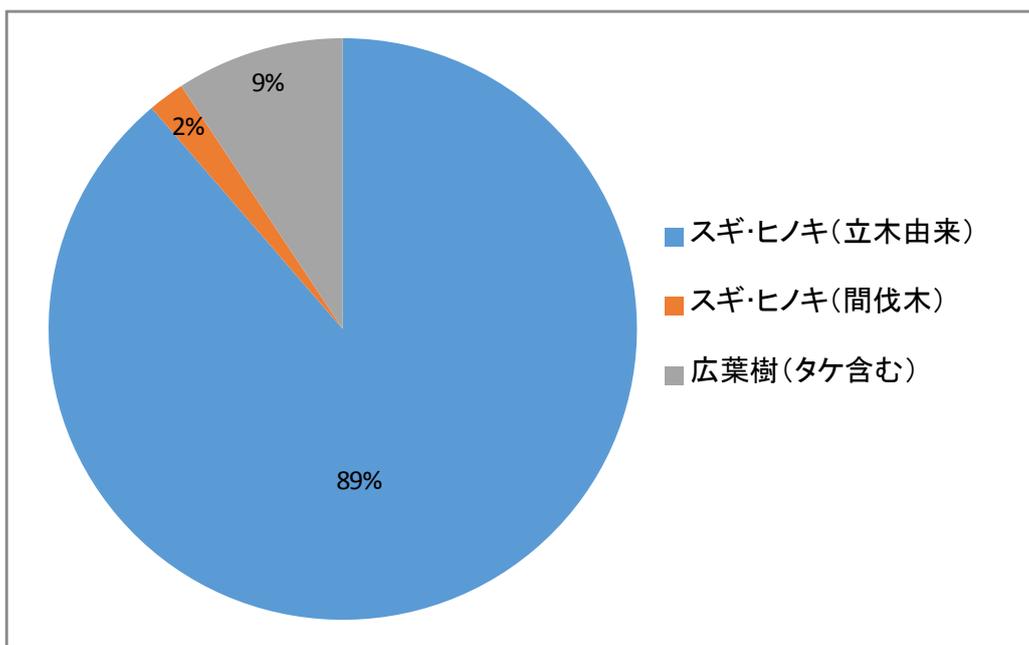
日田市	東峰村	朝倉市	計
スギ・ヒノキ 立木由来	208本 (94%)	229本 (96%)	271本 (80%)	708本 (89%)
スギ・ヒノキ 間伐木	0本 (0%)	0本 (0%)	16本 (5%)	16本 (2%)
広葉樹 (タケ含む)	13本 (6%)	10本 (4%)	51本 (15%)	74本 (9%)
計	221本 (100%)	239本 (100%)	338本 (100%)	798本 (100%)

注：流木の堆積箇所（福岡県朝倉市及び東峰村、大分県日田市）でサンプル調査を行った結果によるもの。調査した流木のうち、切断面があったものの本数割合である。

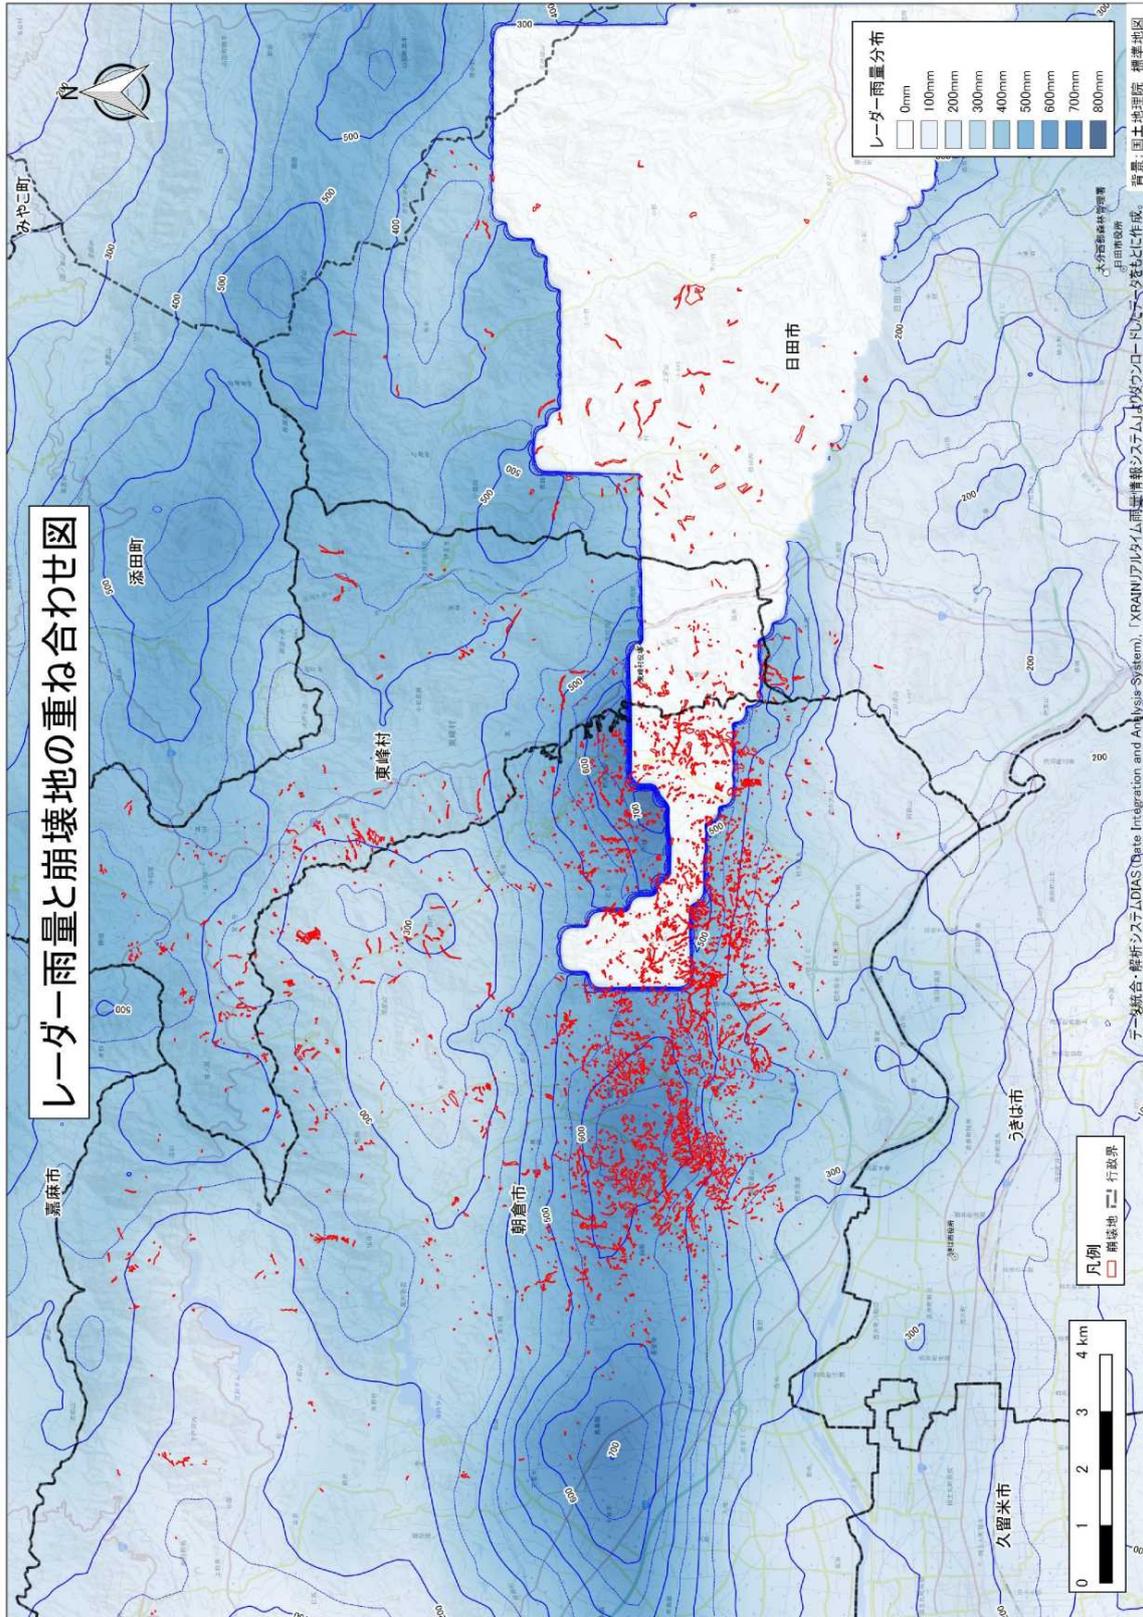
図3 レーダー雨量と崩壊地の重ね合わせ図

注：白抜き部分は、データの欠損エリアである。

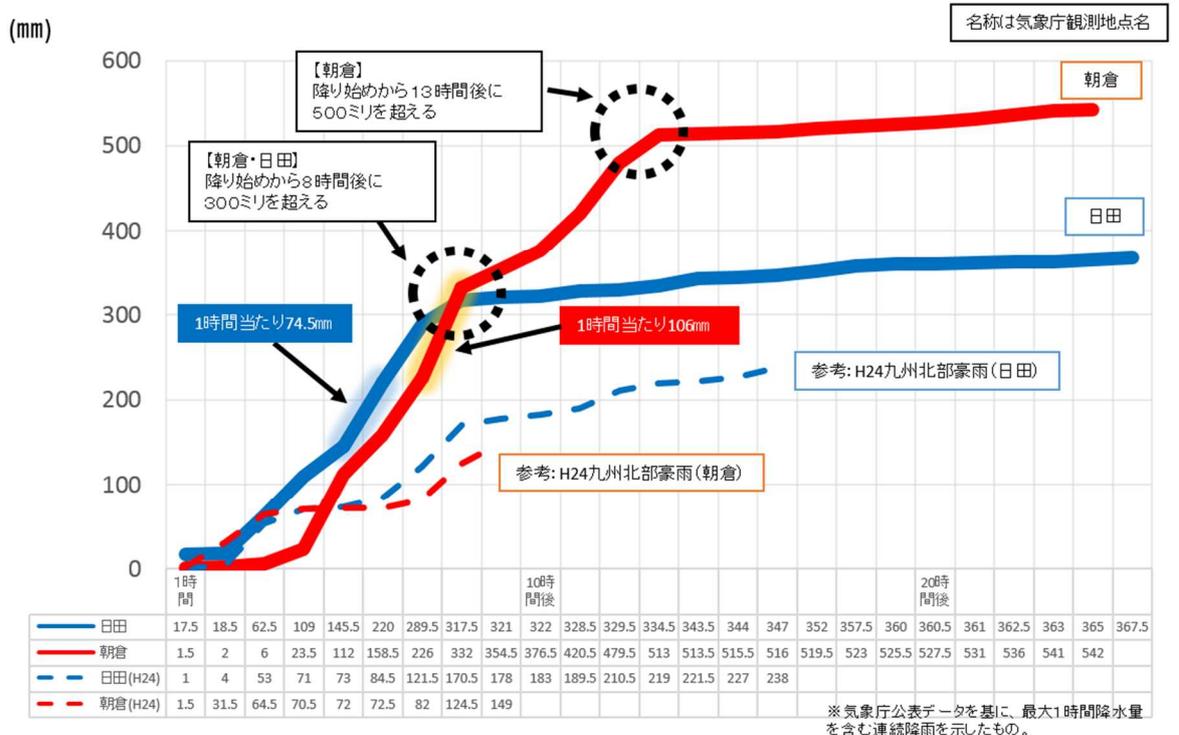
図5 累積雨量の比較（福岡県朝倉市朝倉・大分県日田市日田）

※ 福岡県朝倉市黒川の北小路公民館観測所（福岡県県土整備部）では、降り始めから10時間後に700ミリを越える累積雨量を観測。
