3.2 山地災害の特徴

平成 29 年の山地災害の規模をその誘因別に見ると、台風と梅雨前線の複合災害（1,382 箇所、34,075 百万円）、台風災害（653 箇所、19,371 百万円）、梅雨災害（154 箇所、2,327 百万円）、豪雨災害（77 箇所、1,708 百万円）の順となっている。

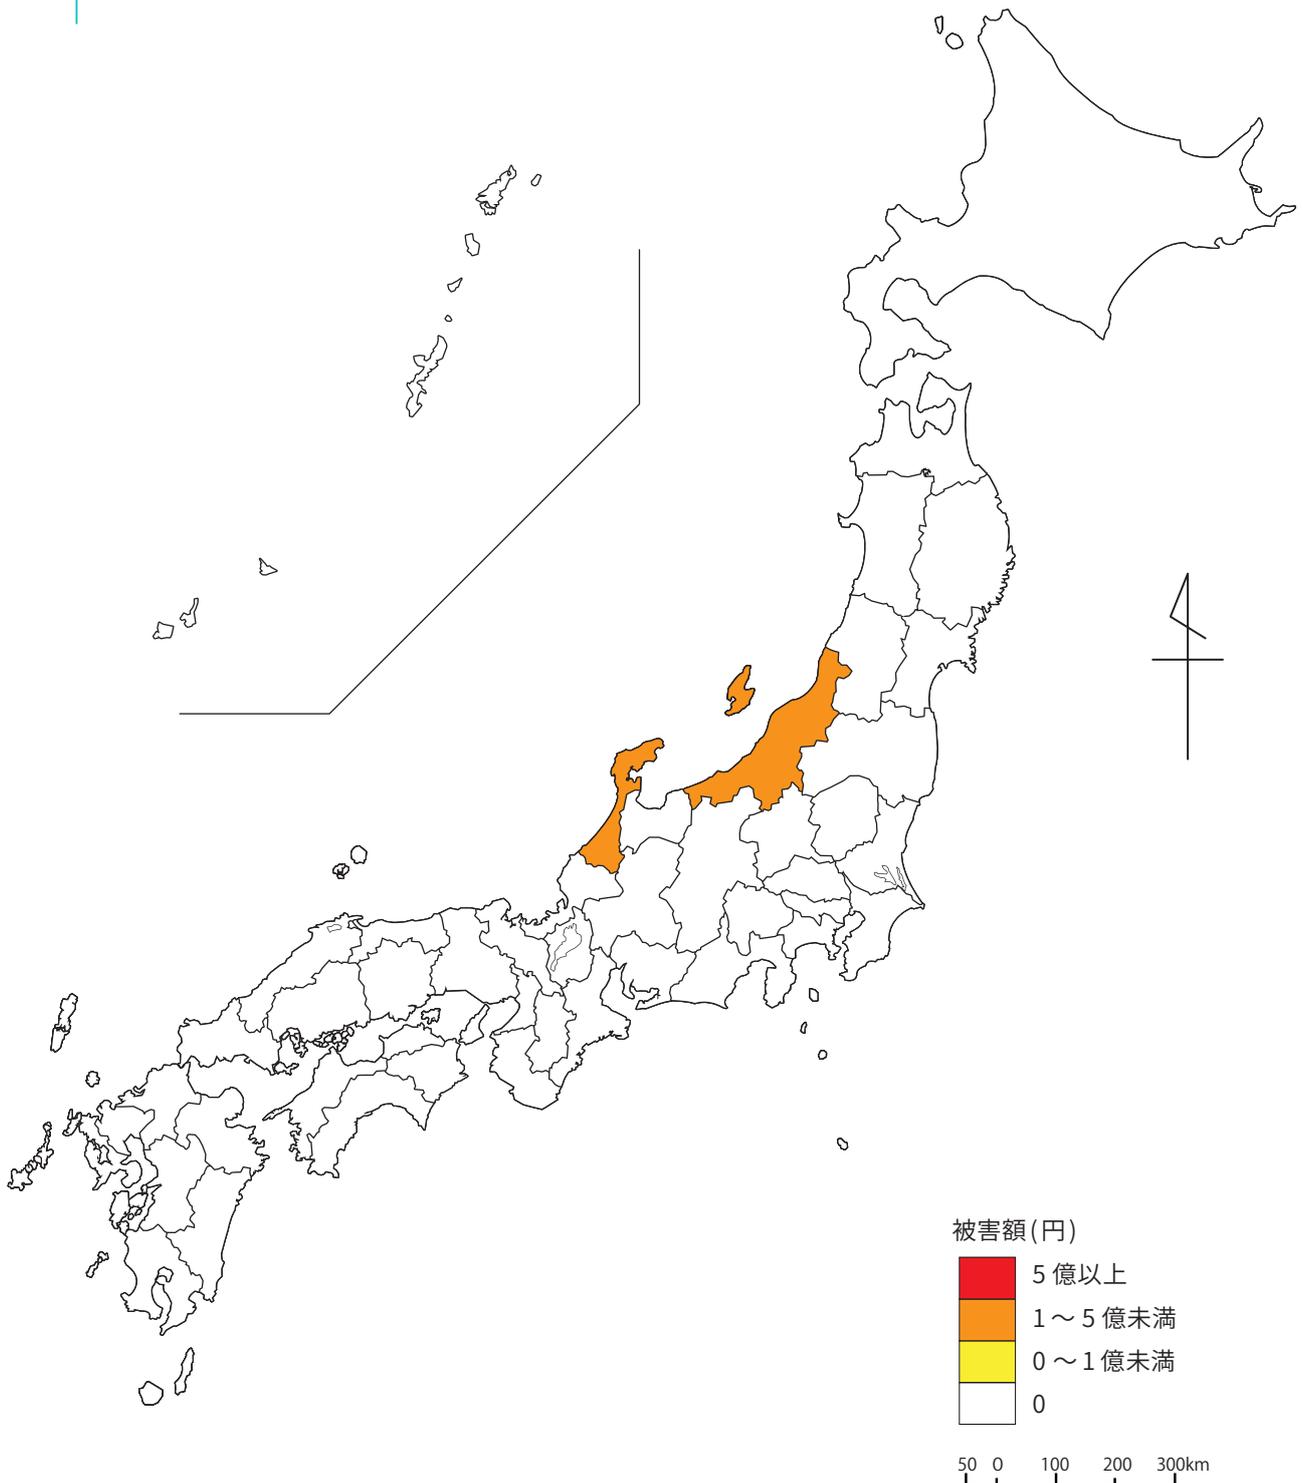
(8) 風浪災害

風浪災害は新潟県、石川県で計3箇所発生している

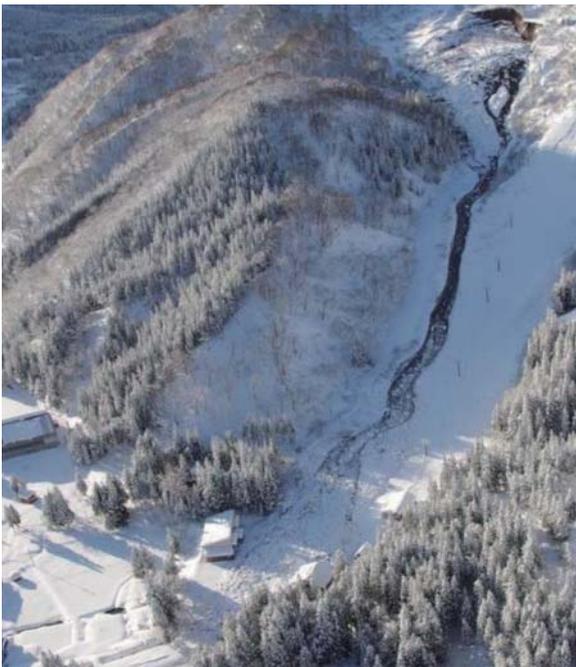
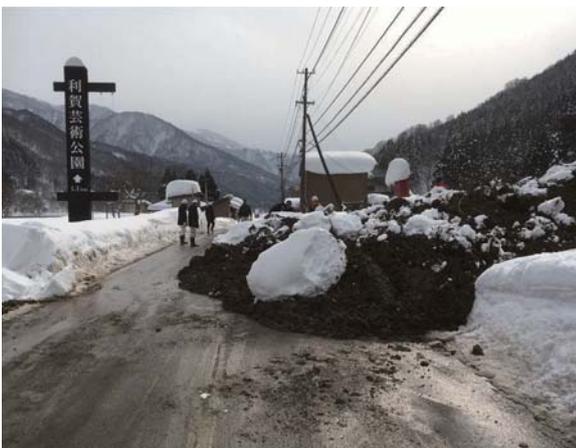
(1) 富山県南砺市の災害

発生日：1 月 16 日

誘因となった気象：融雪

総雨量：最大 24 時間降水量 137.8 mm(降雨量 39.0 mm、融雪換算雨量 98.8 mm)、最大 1 時間降水量 5.0 mm (上百瀬観測所)

被災状況：林地被害 1 箇所、家屋全壊 1 棟、半壊 1 棟

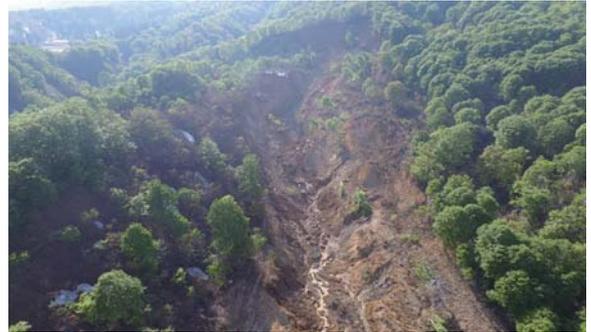
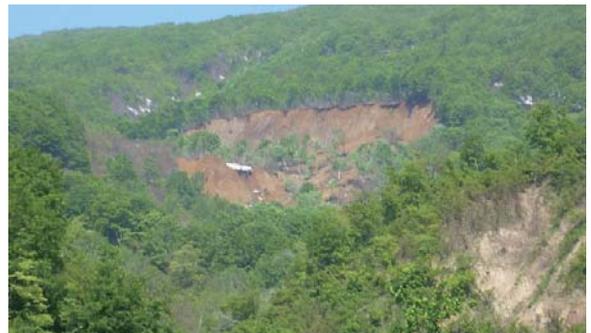
(2) 長野県飯山市の災害

発生日：5 月 19 日

誘因となった気象：融雪

総雨量：最大 24 時間降水量 87.0 mm (降雨量 22.0 mm、融雪換算雨量 65.0 mm)、累積雨量 502.0 mm (温井観測所)

被災状況：林地被害 1 箇所

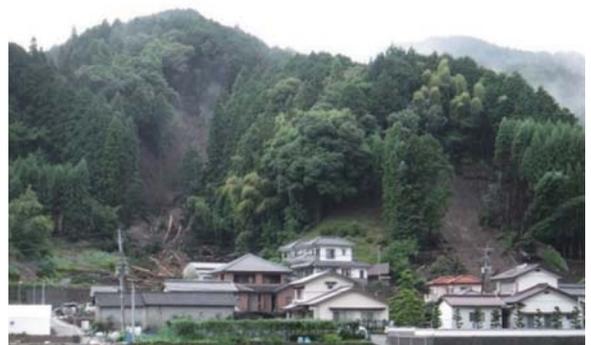
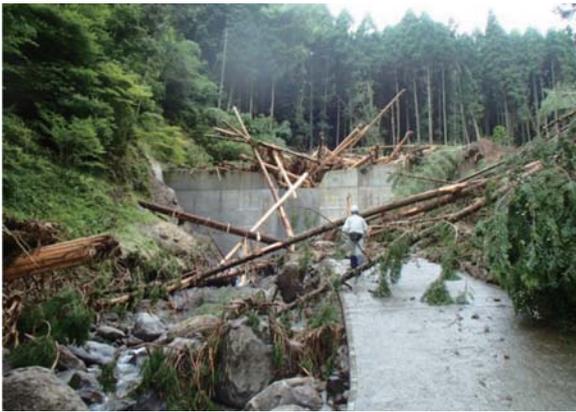
(3) 福岡県朝倉市及び東峰村の災害（九州北部豪雨）

発生日：7 月 5 日

誘因となった気象：豪雨

総雨量：24 時間降水量 829.0 mm、最大 1 時間降水量 124.0 mm (北小路公民館観測所)

被災状況：林地被害 865 箇所、治山施設被害 1 箇所、死者 36 名、行方不明 2 名、家屋全壊 273 棟、半壊 827 棟

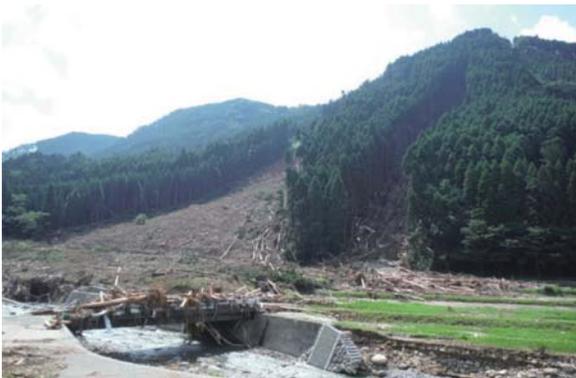
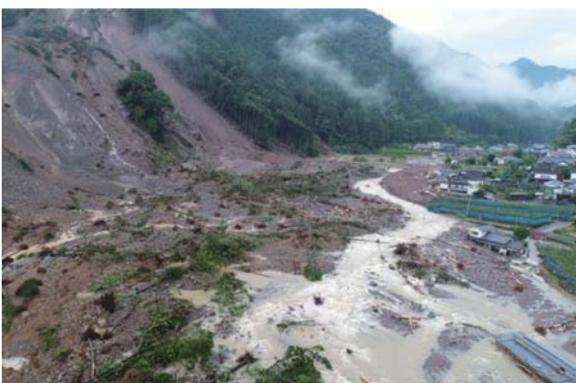
(4) 大分県日田市の災害（九州北部豪雨）

発生日：7月5日

誘因となった気象：豪雨

総雨量：24時間降水量 584.0 mm、最大1時間降水量 83.0 mm（上宮山観測所）

被災状況：林地被害 61 箇所、家屋全壊 3 棟、半壊 5 棟

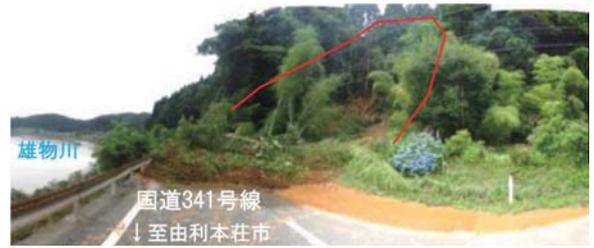
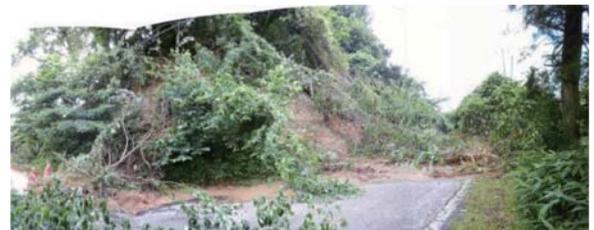
(5) 秋田県雄和地区の災害

発生日：7月23日

誘因となった気象：豪雨

総雨量：24時間降水量 347.0 mm、最大1時間降水量 55.5 mm（雄和観測所）

被災状況：林地被害 113 箇所、家屋半壊 1 棟

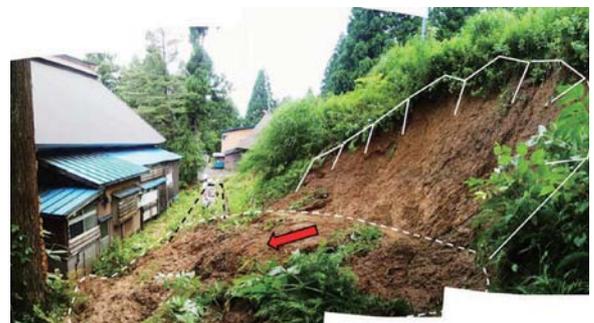
(6) 新潟県糸魚川市の災害

発生日：7月1日～24日

誘因となった気象：豪雨

総雨量：24時間降水量 190～228 mm、最大1時間降水量 23～37 mm（糸魚川市内）

被災状況：林地被害 68 箇所、治山施設被害 3 箇所、家屋半壊 1 棟

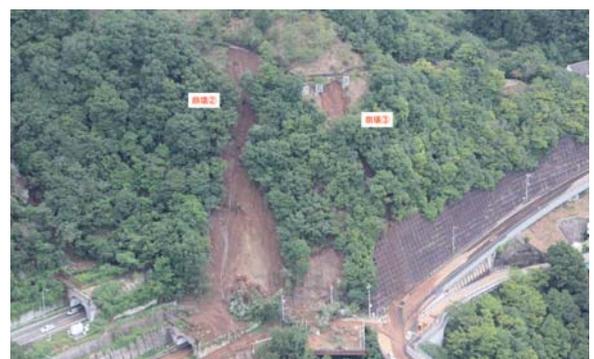
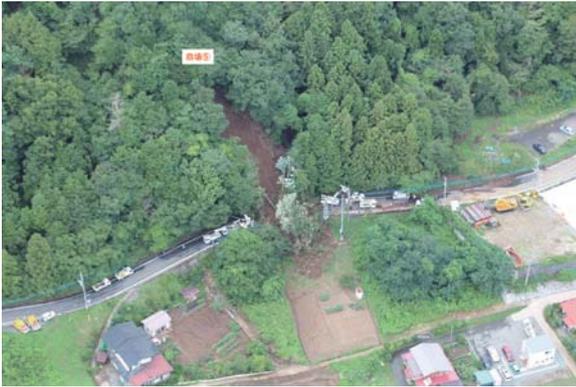
(7) 山梨県大月市の災害

発生日：8月7日

誘因となった災害：台風第5号

降水量：24時間降水量 254.0 mm、最大1時間降水量 84.0 mm（富士・東部建設事務所）

被災状況：林地被害 9 箇所、治山施設被害 2 箇所

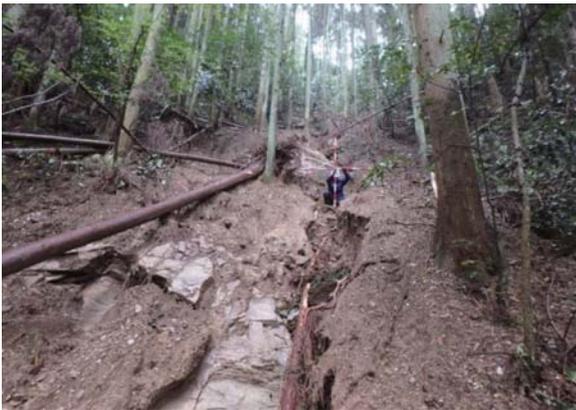
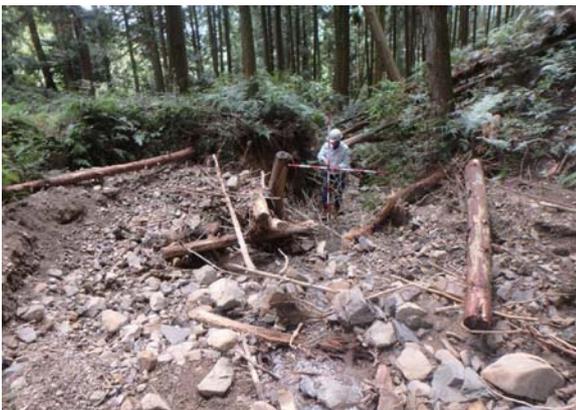
(8) 愛媛県西条市の災害

発生日：9月17日

誘因となった災害：台風第18号

降水量：24時間降水量216.0mm、最大1時間降水量46.0mm（西条観測所）

被災状況：林地被害32箇所

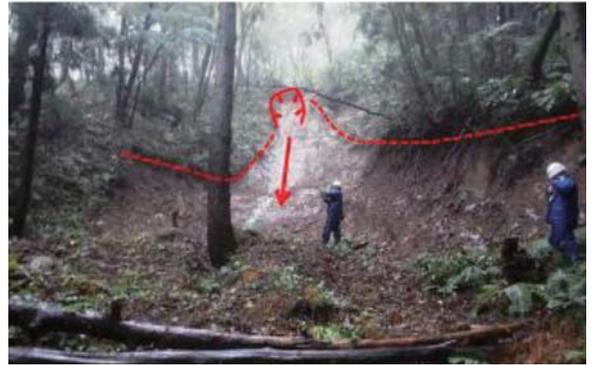
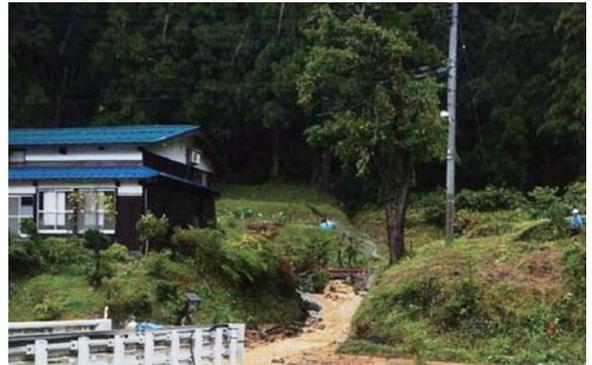
(9) 新潟県糸魚川市の災害

発生日：10月23日

誘因となった災害：台風第21号

降水量：24時間降水量294mm、最大1時間降水量46.0mm（道平観測所）

被災状況：林地被害39箇所、治山施設被害3箇所

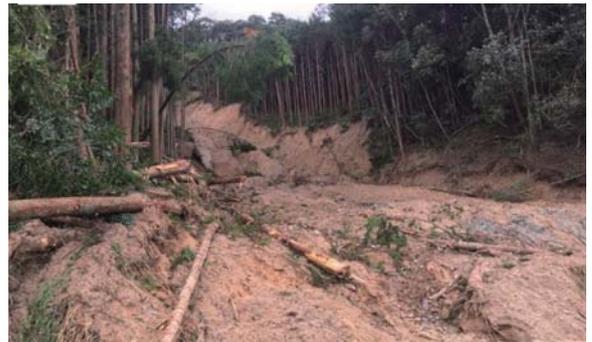
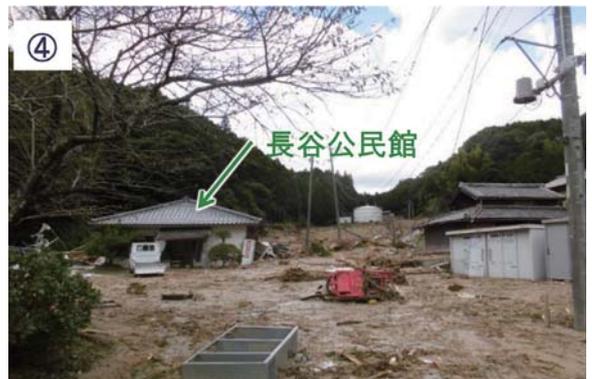
(10) 三重県多気郡多気町の災害

発生日：10月22日

誘因となった災害：台風第21号

降水量：24時間降水量458.0mm、最大1時間降水量52.0mm（平谷観測所）

被災状況：林地被害107箇所、治山施設被害21箇所、家屋半壊2棟
