林道の山地災害等被害抑制効果に係る調査事業

報 告 書

林野庁森林整備部整備課

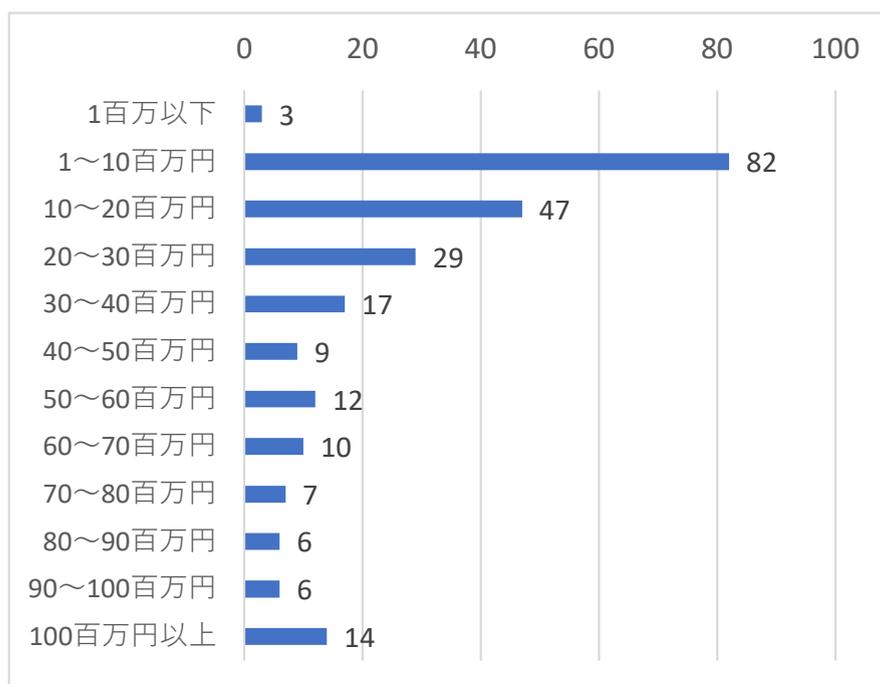
図 4-1 復旧事業費区別の工事箇所数

収集した 242 箇所の事例を復旧事業費（申請額）区別に集計した結果を整理した（図 4-1）。これによると、復旧事業費区分で 1 百万から 10 百万円の件数が 82 件と最も多く、その後、金額と件数は反比例の傾向を示している。100 百万円以上は 14 件となっている。復旧事業費区分が 100 百万を超える 14 件については、被害延長が長いもの、特殊盛土工やアンカー工などコストが高い対策工を計画しているケースがみられる。

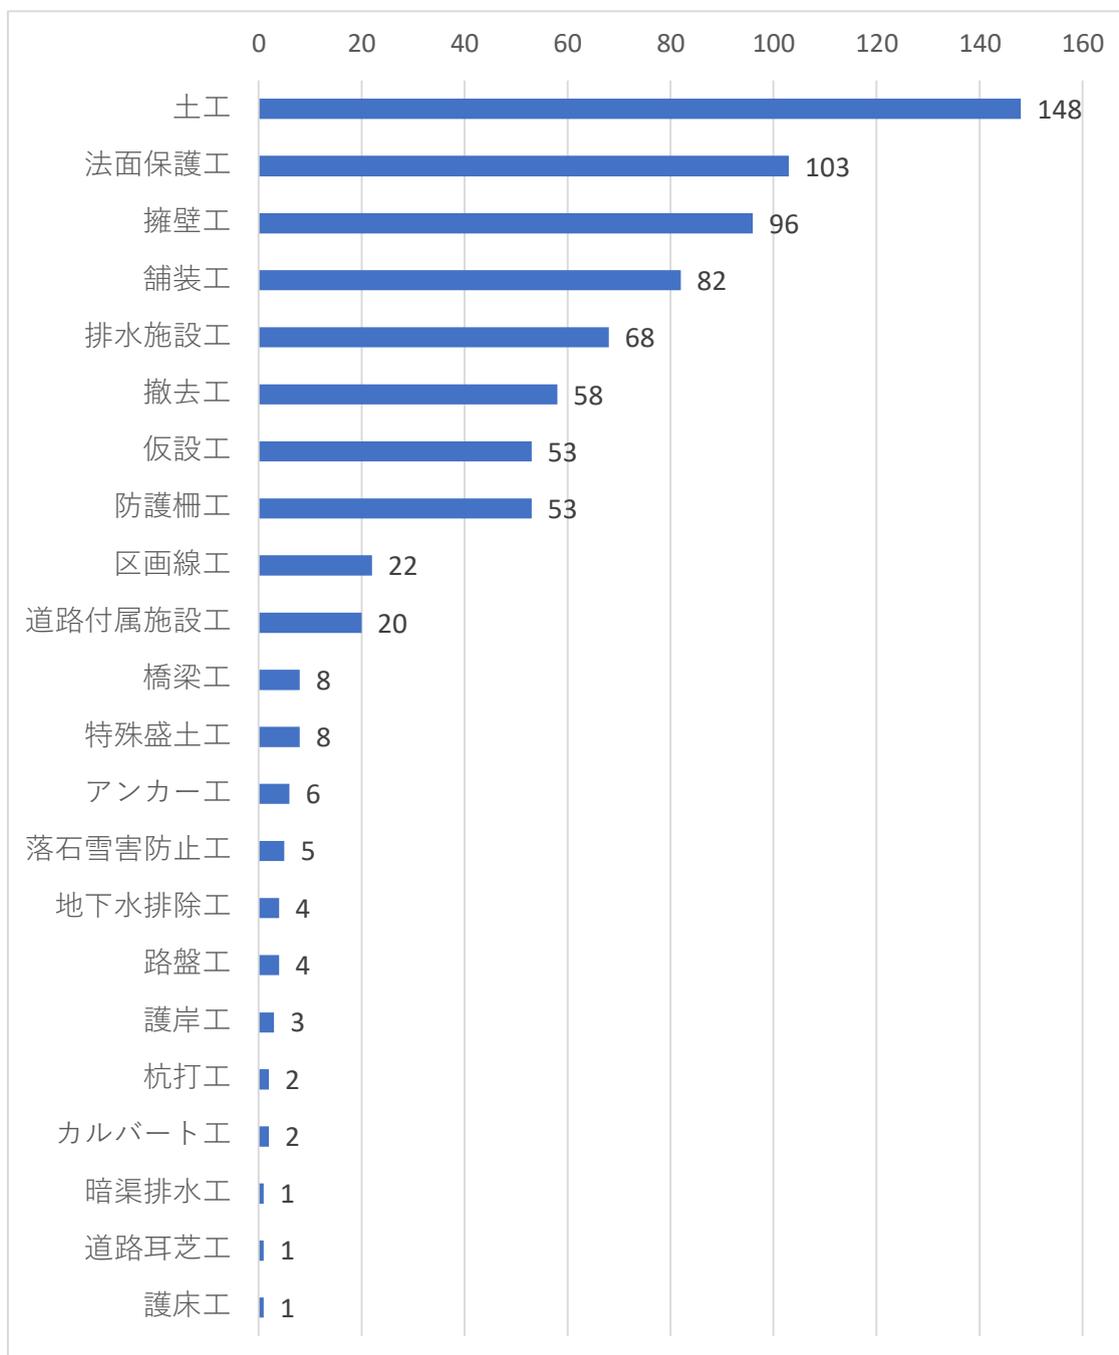
図 4-2 工種別箇所数

収集した 242 箇所のうち、計画された対策工がわかる 148 箇所について、工種別に整理した。対策工については、22 工種にまとめられた (図 4-2)。最も多い工種は土工で、すべての箇所で計画されていた。多い順に法面保護工(103 箇所)、擁壁工(96 箇所)、舗装工(82 箇所)、排水施設工(68 箇所)の順となっており、これらは林道災害における主要な工種と言える。

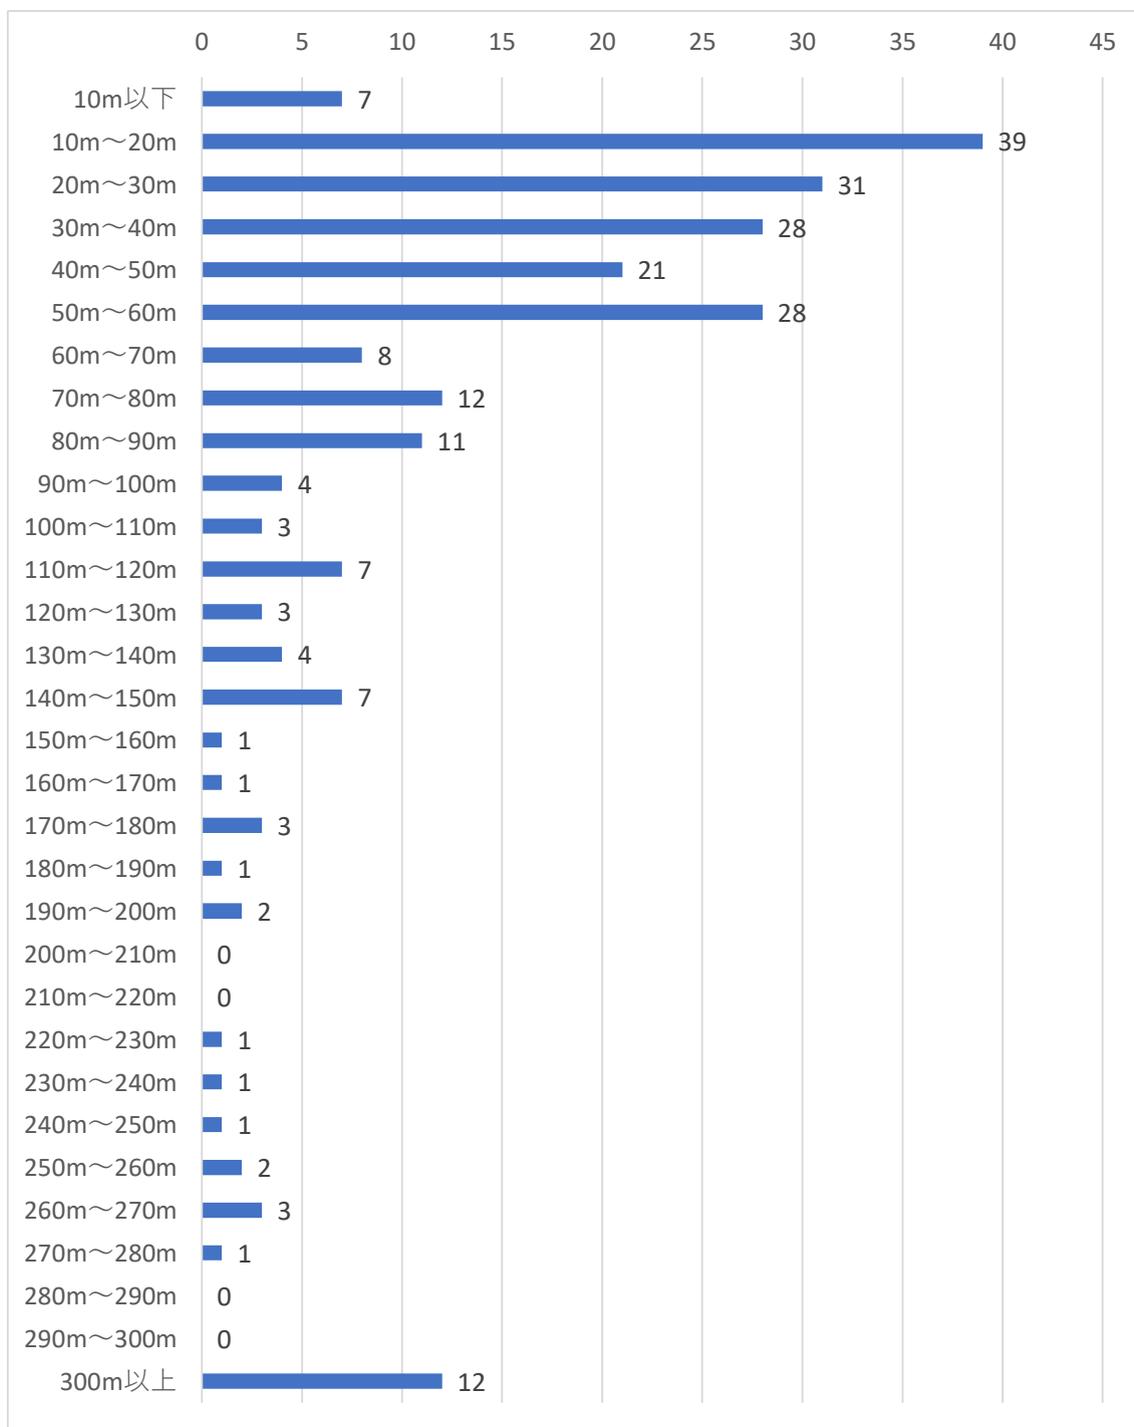
図 4-3 被害延長区分別の箇所数

収集した 242 箇所のうち、被害延長区分別の箇所数で整理した。これによると被害延長が 10m～20m で最も多く、その後は延長が伸びるとともに箇所数が減少する傾向がみられた(図 4-3)。被害延長が 300m 以上の箇所は 12 箇所存在し、最も長い個所は 1,550m(宮城県丸森町鷲の平線 1 号箇所:令和元年台風第 19 号による暴風雨で被害)であった。

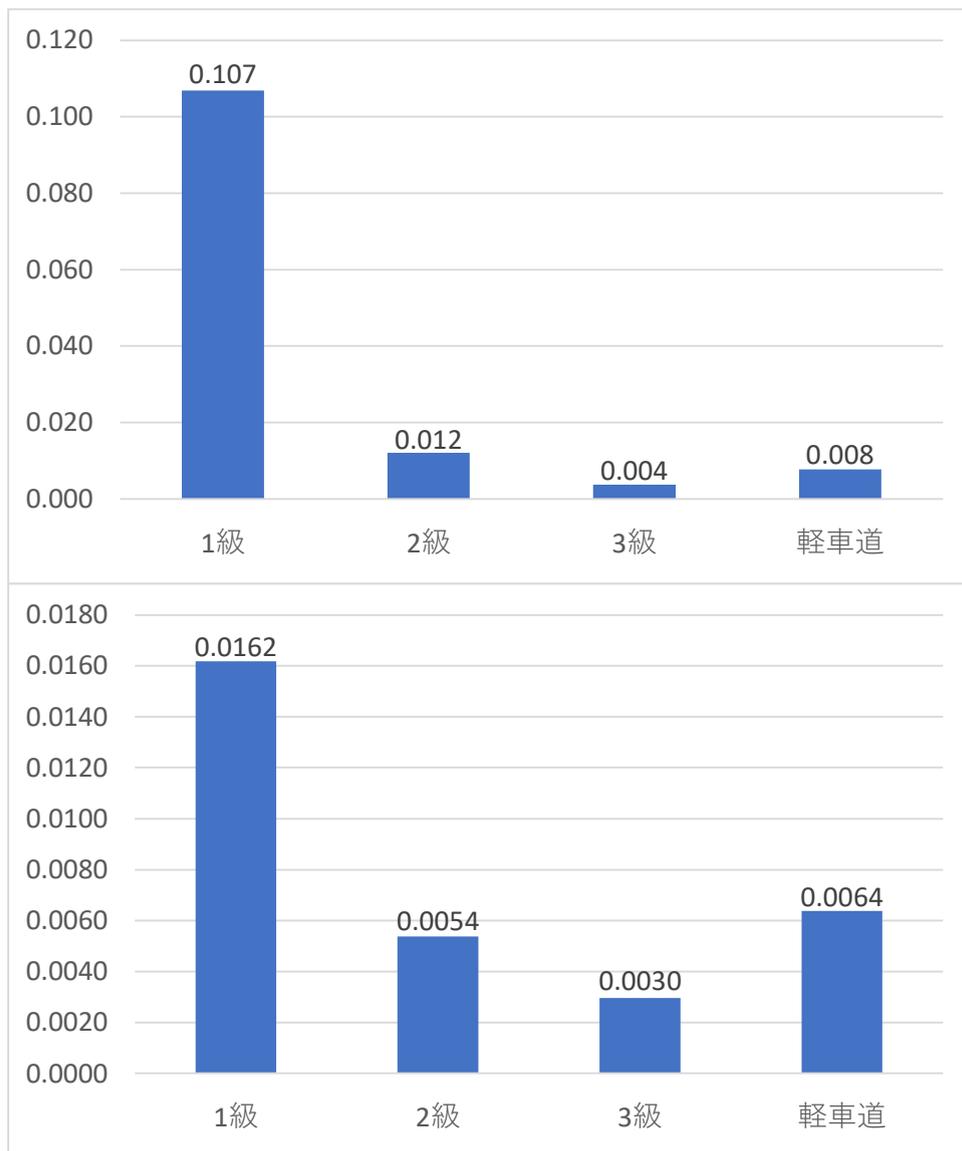
図 4-5 規格別の割合

1 路線当たりの箇所数をみると、1 級では 0.107 箇所/路線、2 級では 0.012 箇所/路線、3 級では 0.004 箇所/路線、軽車道では 0.008 箇所/路線であった（表 4-3、図 4-5）。1km 延長当たりの箇所数をみると、1 級では 0.0162 箇所/km、2 級では 0.0054 箇所/km、3 級では 0.0030 箇所/km、軽車道では 0.0064 箇所/km であった。

1 級において、他よりも 1 路線当たりの箇所数で 9～27 倍、1 km 延長当たりの箇所数で 3～5 倍と大きな値となっている。これは、1 級は林業のみならず地域内又は地域間をつなぐ主要な道路となっていることから延長が長く、大きい災害時には複数箇所が被災する傾向があること、また比較的大きな被災となる場合が多いことが原因と考えられる。

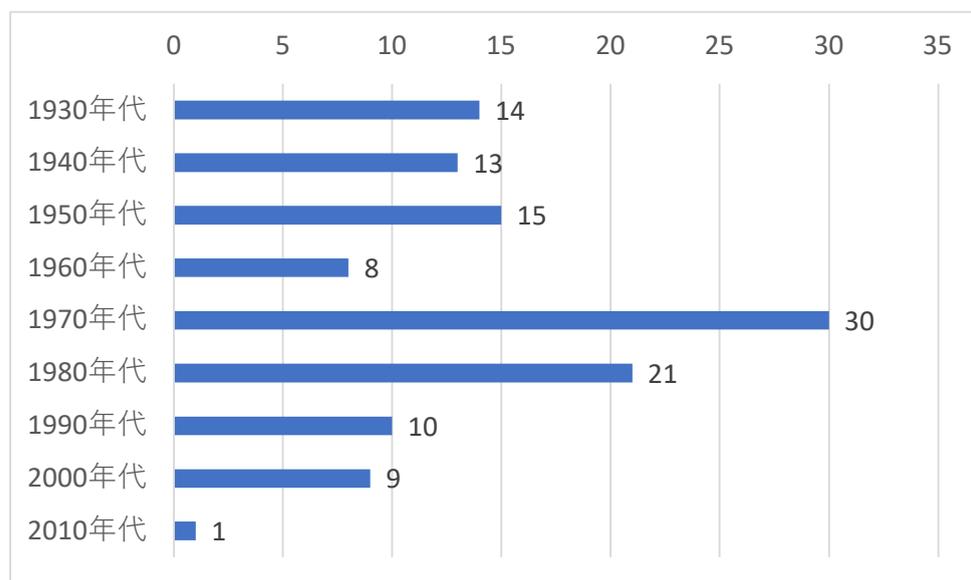
図 4-6 開設年代別の被災箇所数

施設等の老朽化に伴い被災リスクが高くなる傾向があることから、年代が新しくなるにつれて被災箇所数が少なくなっていくと考えられるが、2000 年代は他の年代に比べて高くなっている。2000 年代の被災箇所を確認したところ、被災した 9 箇所のうち 7 箇所は同一地域（福岡県添田町）であり、一部の地域に集中していた。被災の集中した箇所における地質等の素因や降雨等の誘因が特異であった可能性もあり、今回の情報だけでは 2000 年代に開設した林道に問題があるとは言えないものであった。

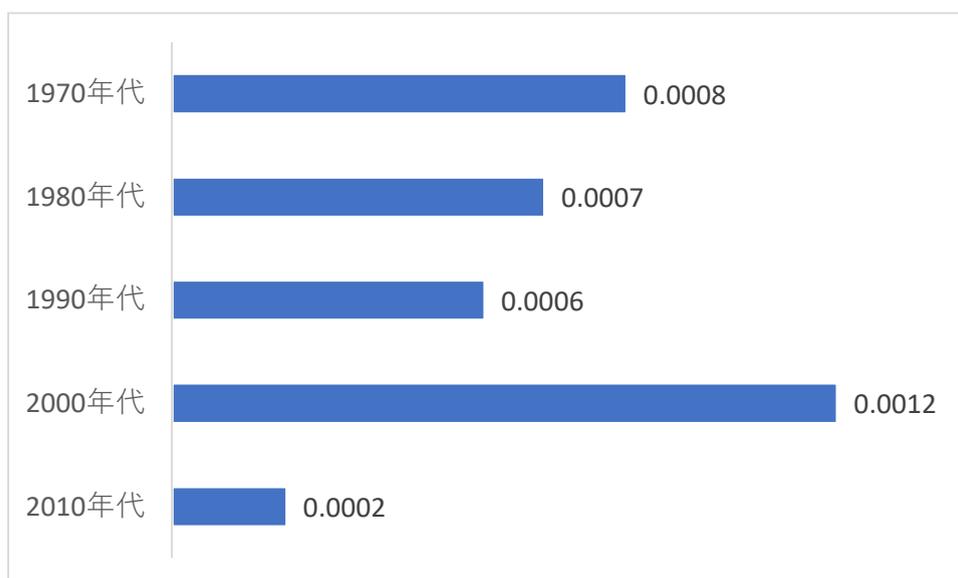
図 4-7 開設実績延長当たりの被害箇所の割合 (箇所/km)

全国の開設実績延長の情報があある 1970 年代以降について、年代別の全国の開設実績単位延長当たりの箇所数を整理した（表 4-4, 図 4-7）。これによると 2000 年代が 0.0012 箇所/km、1970 年代が 0.0008 箇所/km、1980 年代が 0.0007 箇所/km、1990 年代が 0.0006 箇所/km、2010 年代が 0.0002 箇所/km の順であった。

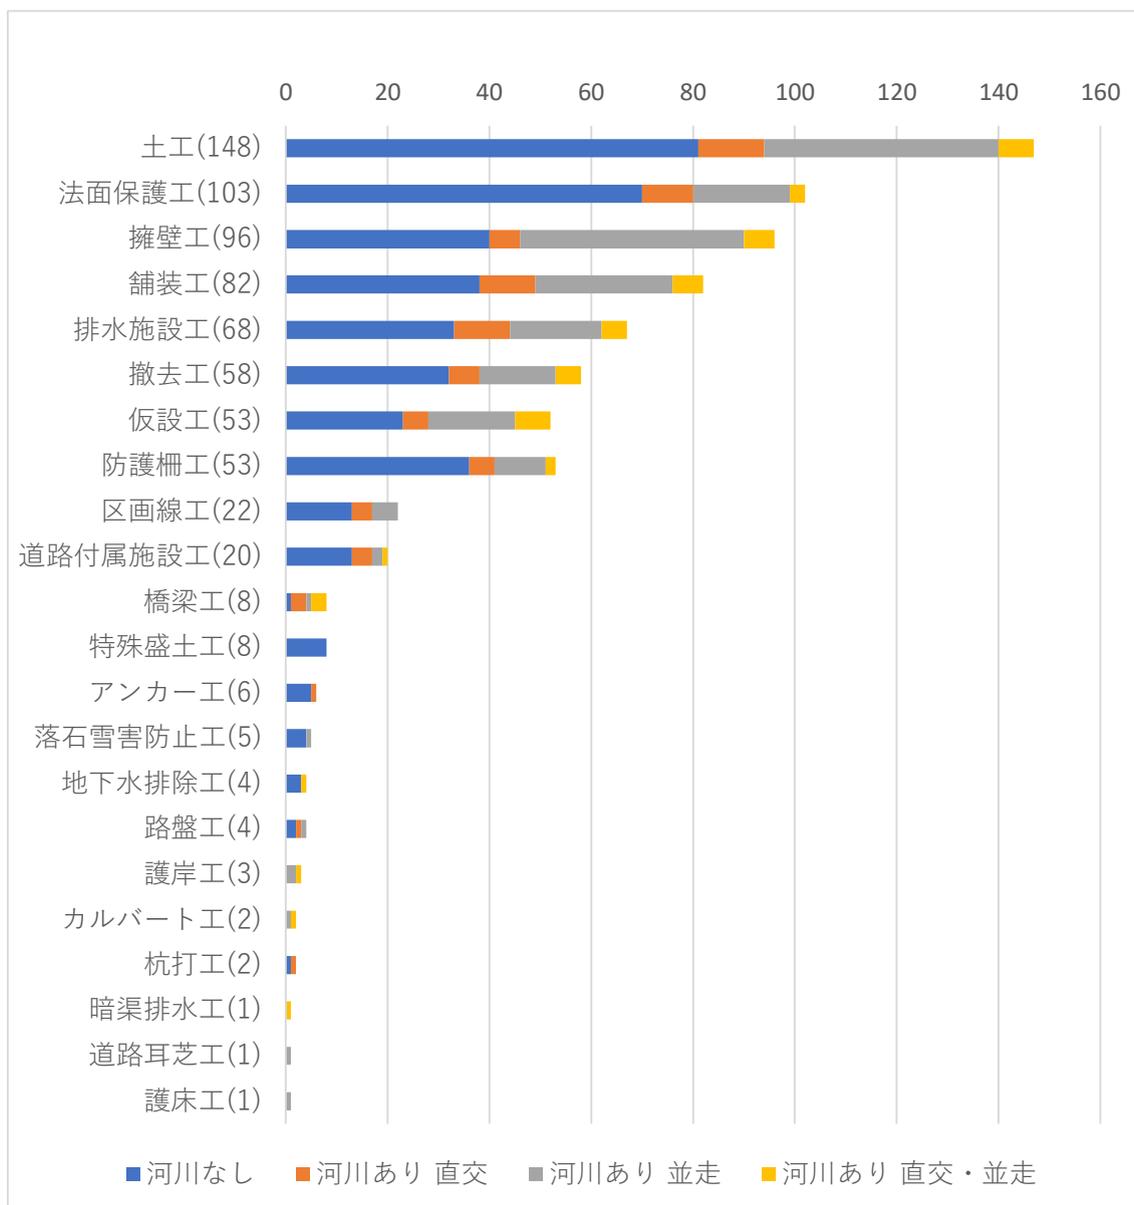
図 4-9 河川の有無による対策工の箇所数

河川の有無と、採用された対策工種との関係を整理し（図 4-9）、併せて割合を整理した（図 4-10）。土工は工種の情報があるすべての箇所では採用されていた。

また、橋梁工は河川ありの方で採用が多く、一方で法面保護工、防護柵工、特殊盛土工、アンカー工、落石雪害防止工は河川なしの方で採用が多かった。

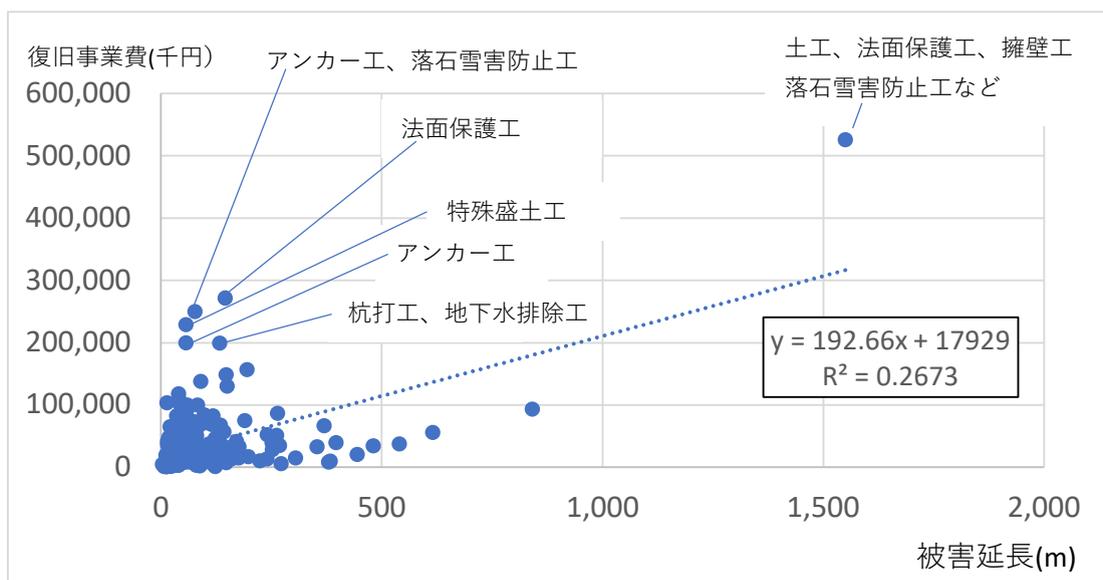
図 5-1 被害延長と復旧事業費の関係グラフ

被害延長が長くなるほど復旧事業費が上がる傾向はみられた。ただし、被害延長が短い場合でも、特殊盛土工やアンカー工などコストが高い工法の計画や、法面保護工が大規模になる計画などで、復旧事業費が高くなるケースがみられた。これら金額が大きいものは、地すべり等の特殊な災害が含まれている場合が多いため、復旧事業費1億円以上の箇所を除いたものを図5-2に整理した。どちらの整理でも、被害延長と復旧事業費の相関性は低かった（ R^2 が0.5以下）。

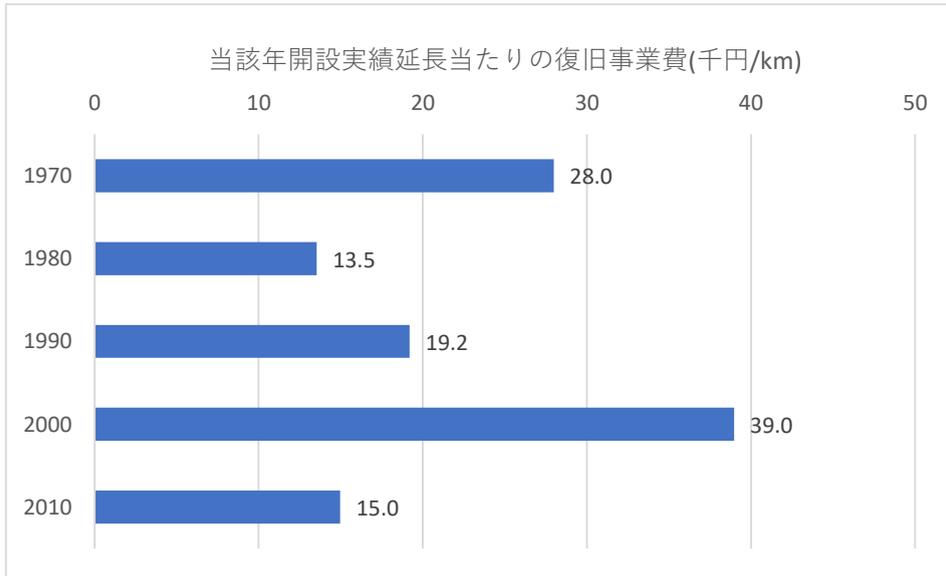
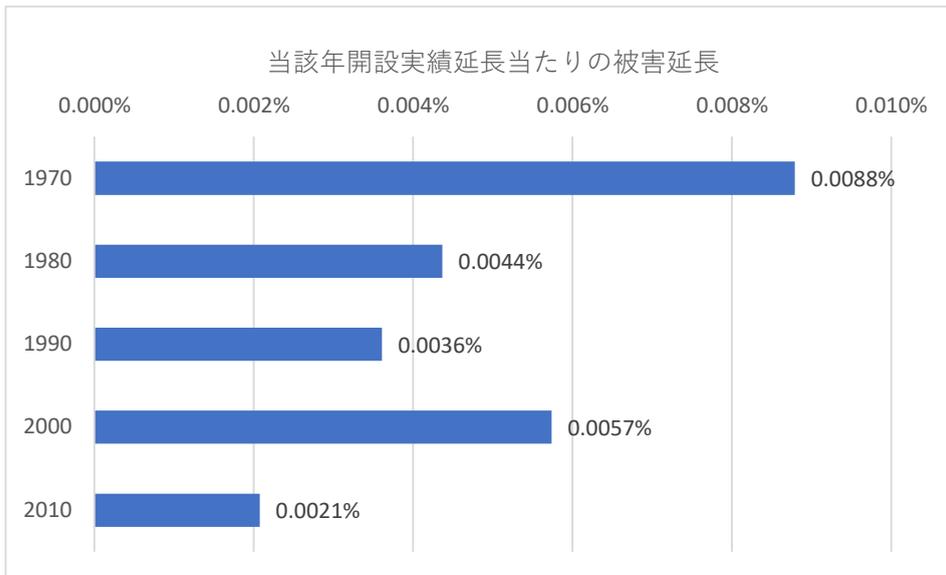
開設年代によって路線延長が異なるため、開設実績延長がわかっている 1970 年代以降について、開設実績延長当たりの割合を整理した(図 5-5(1)～(2))。この結果、開設実績延長当たりの復旧事業費は 2000 年代が最も高く、次いで 1970 年代、1990 年代の順であった。開設実績延長当たりの被害延長については、1970 年代が最も高く、次いで 2000 年代、1980 年代の順であった。

施設の老朽化に伴い年代が古いほど復旧事業費や被害延長の割合が大きくなることが想定されたが、2000 年代がその傾向から外れている。第 4 章(6) 開設年度でも記載したとおり、2000 年代の被災事例は一部の地域に集中しており、今回の情報だけでは 2000 年代に開設した林道に問題があるとは言えないものであった。

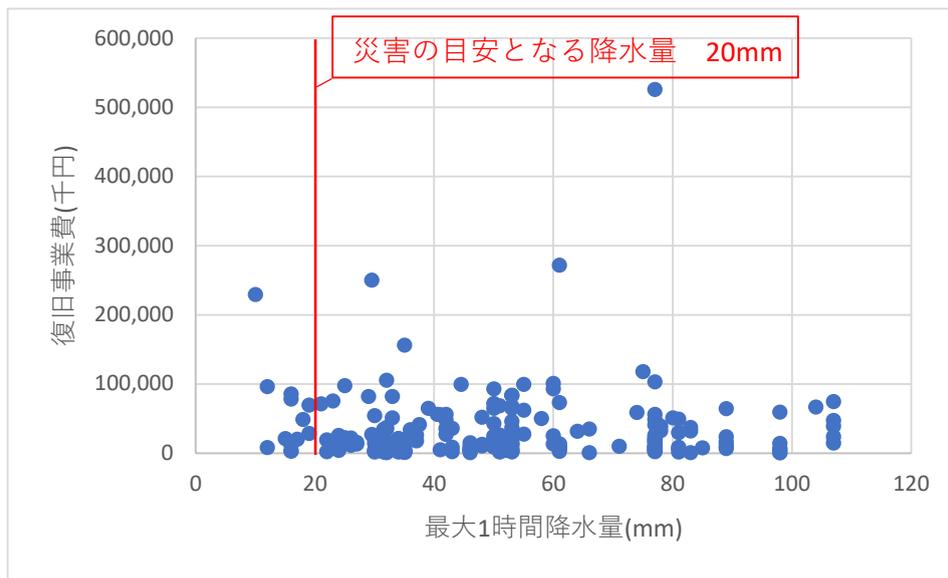
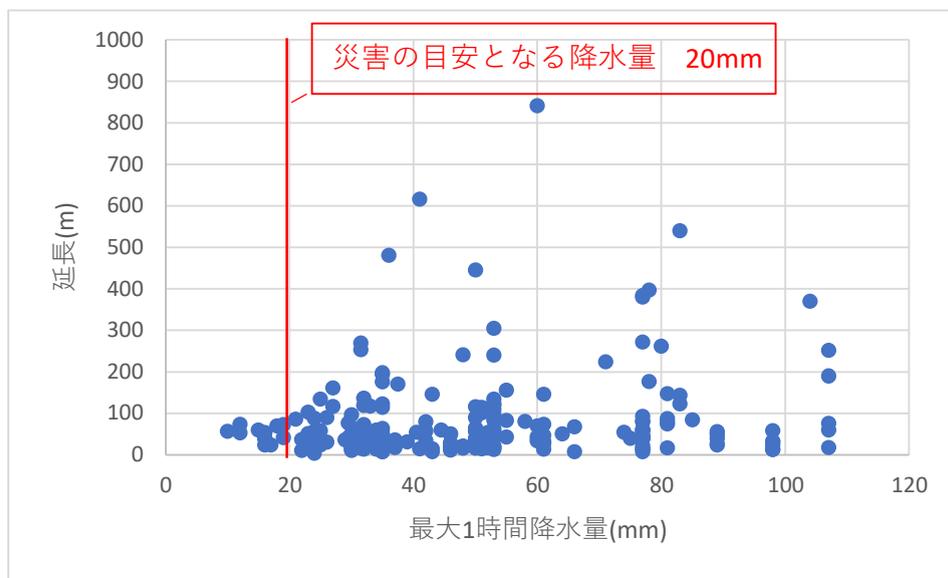
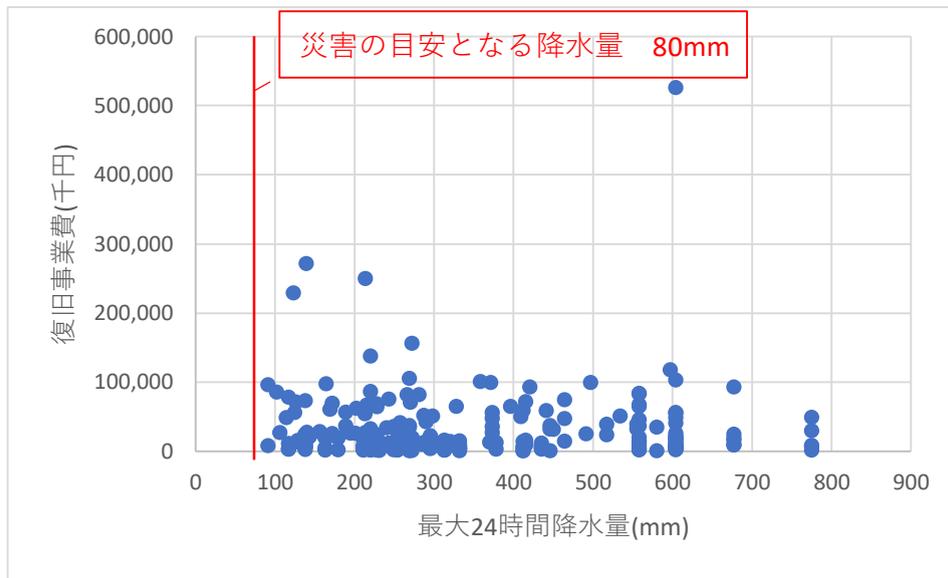
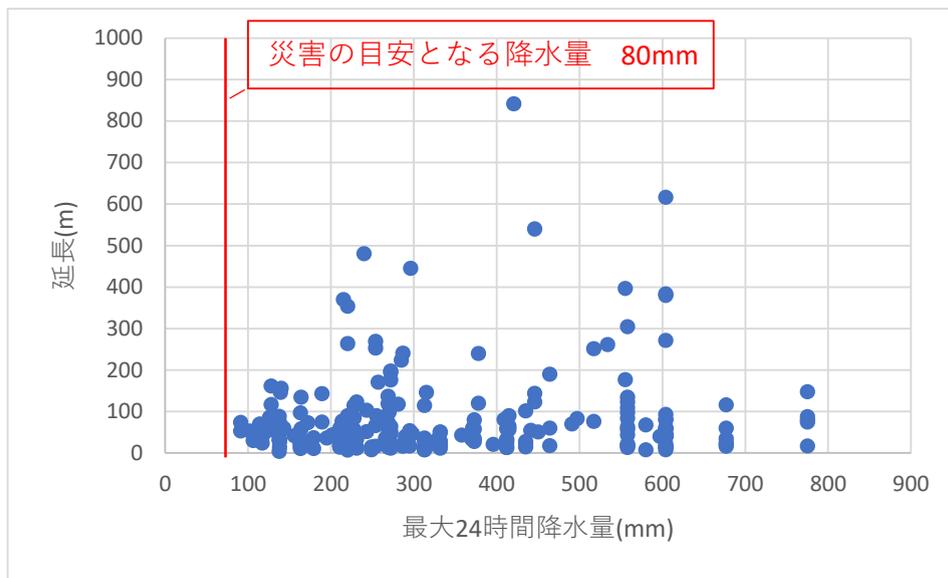
24 時間降水量は最小の記録が 91mm であり、全箇所で見ても目安となる 80mm を超える降水量が観測されている。1 時間降水量は目安となる 20mm 以下の被災箇所も見られるが、20mm 以下の場合、復旧事業費、被害延長ともに比較的少ない。

1 時間降水量、24 時間降水量ともに、その増加による復旧事業費や延長が増加する傾向は認められなかった。

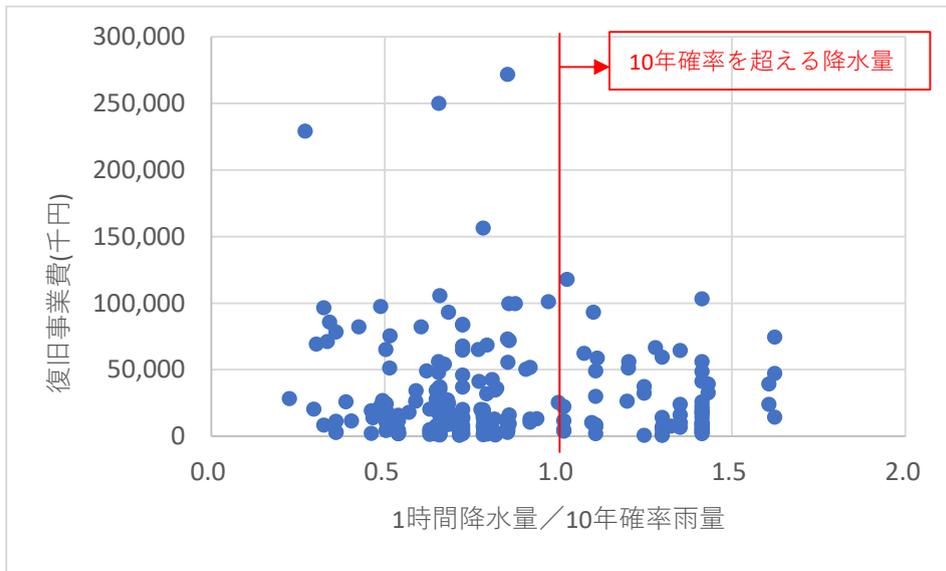
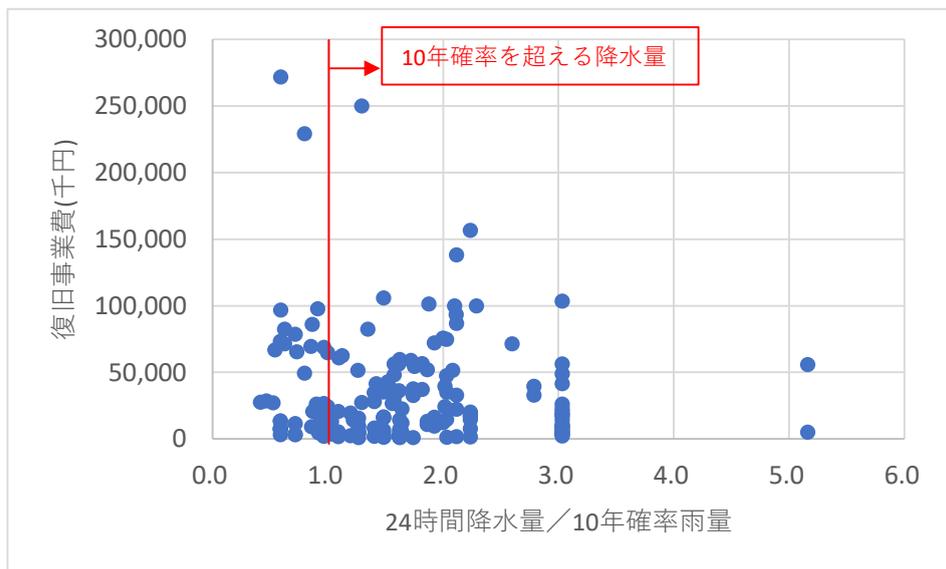
復旧事業費については、雨量が確率的に大きいものであれば、高くなると考えられるが、1 時間、24 時間ともに確率雨量比と復旧事業費は正の相関関係になく、確率比によらず復旧事業費 0~100,000 千円の範囲で分布している(図 5-8)。

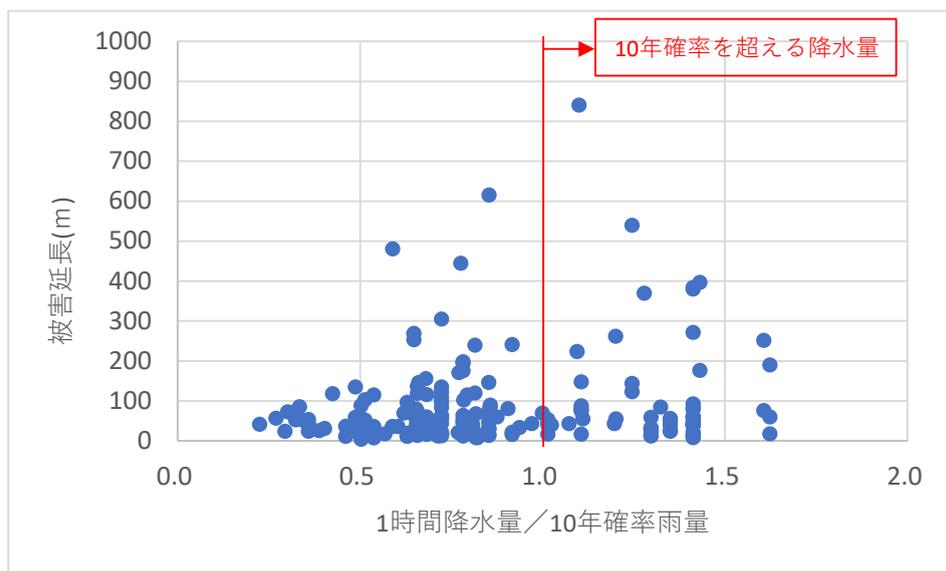
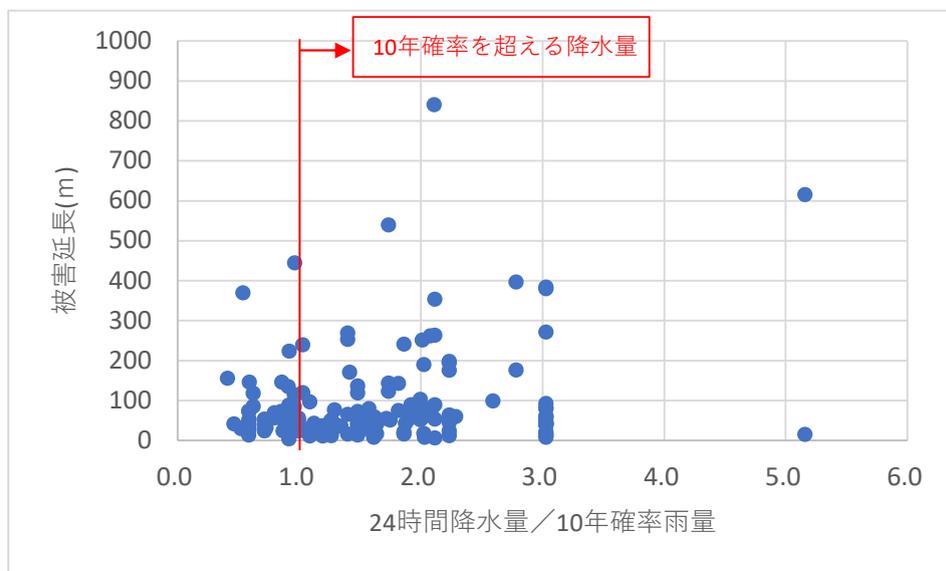
被害延長についても、雨量が確率的に大きいものであれば、長くなると考えられるが、1時間降水量の比0.6以下において被害延長が小さく200mを超えない傾向はあったものの0.6以上で確率雨量比と被害延長に正の相関関係はなかった。24時間降水量でも特徴的な傾向はみられなかった(図5-9)。

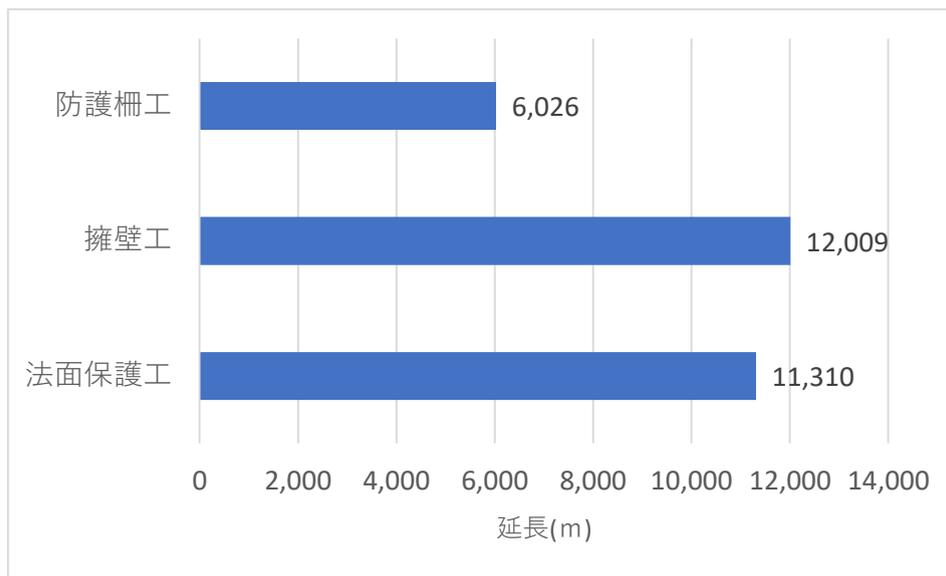
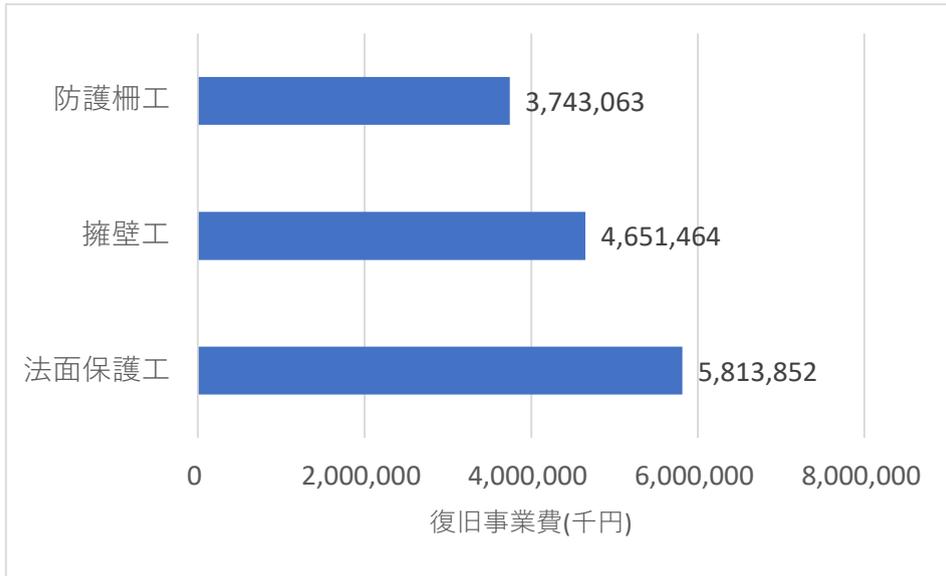
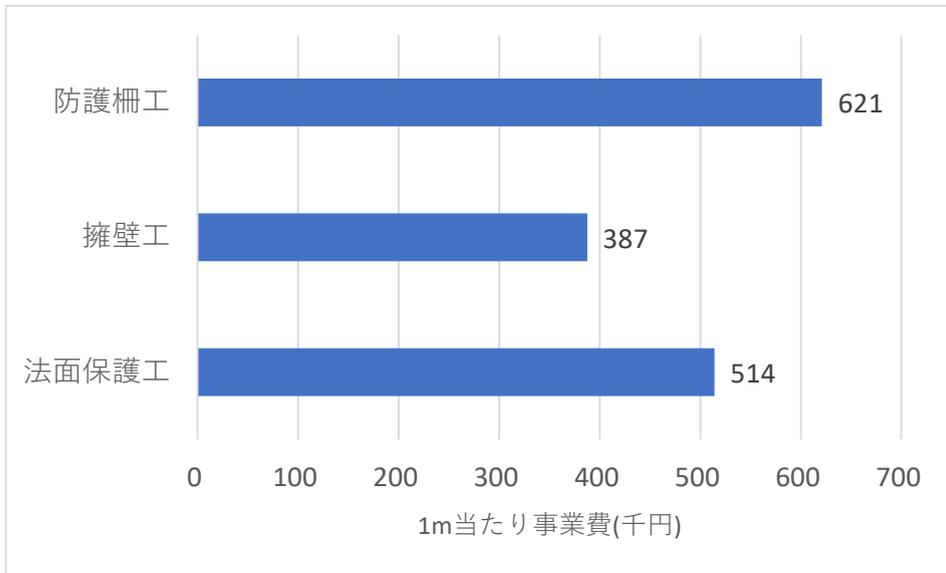
法面保護工は擁壁工に比べ、被害延長は短いが復旧事業費は大きくなる。

被害延長は法面保護工より擁壁工の方が長いが、復旧事業費は高くなっている。これは、法面保護工が被害延長の他に鉛直方向へ崩壊が関係して対策面積が異なるため、必ずしも被害延長と復旧事業費が比例しない。また、防護柵工は、単独で施工されることはなく、法面保護工、擁壁工、舗装工など他の工種と合わせて施工される場合が多くみられ、1m 当たりの事業費が高くなる傾向がある。

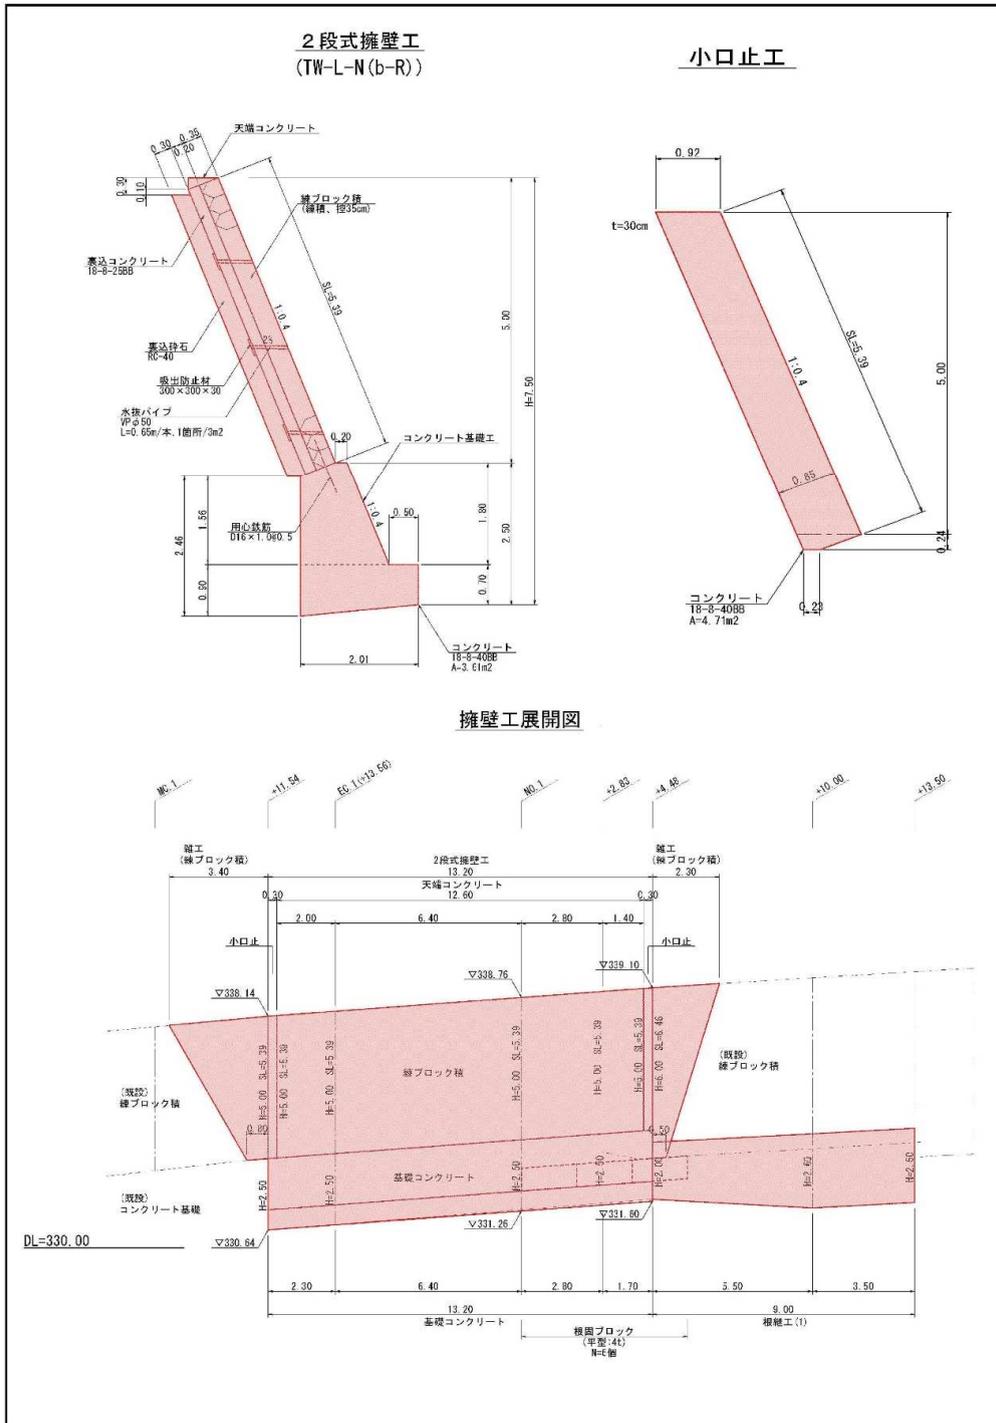
表 5-7(3) 被災施設の規模が推定できた事例 (岐阜県 押又線)

【復旧工法図面等】

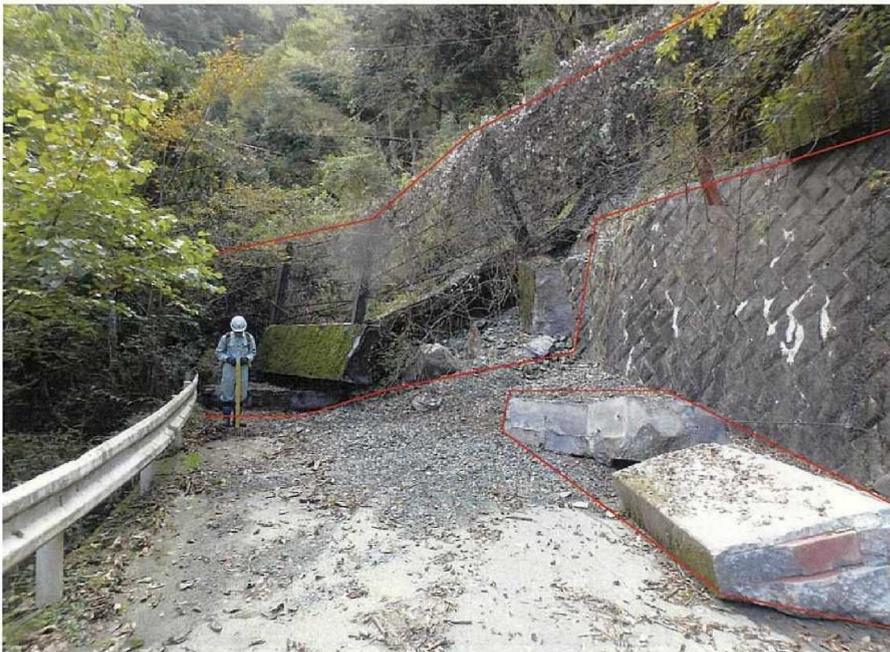
神の川林道3号箇所

損壊した落石防護柵、ブロック積工
