(I) 一般的性状・損傷の特徴

(Ⅲ) 損傷程度の評価

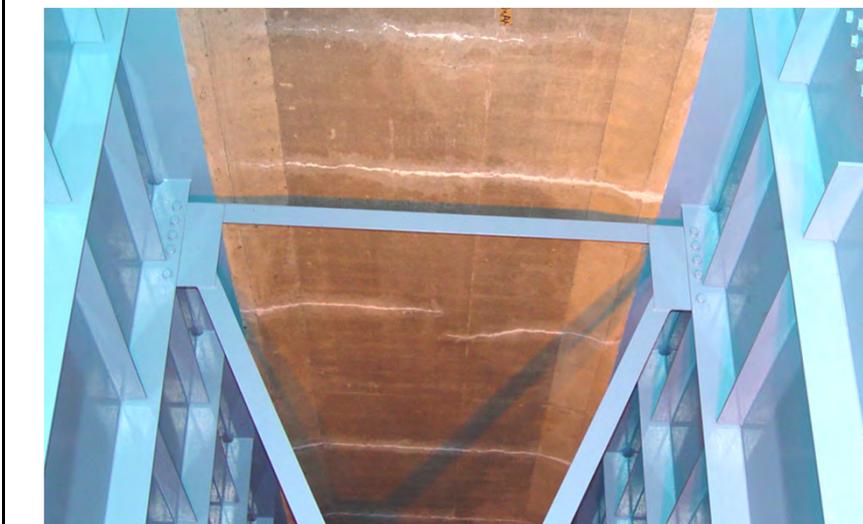
写真番号 10.1.2

説明
床版下面に一方向の遊離石灰を伴うひびわれが生じた例

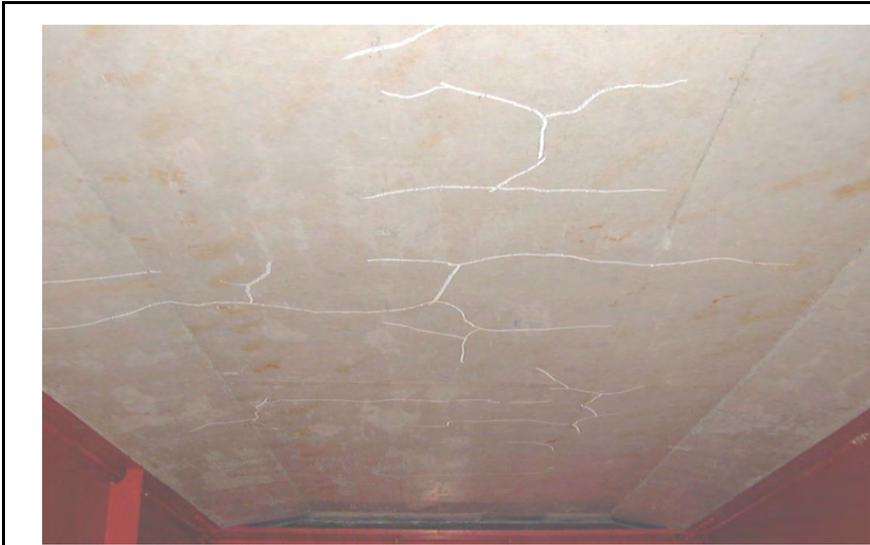
写真番号 10.1.3

床版下面に二方向のひびわれが生じた例
(注:ひびわれはチョークでマーキングしている。)

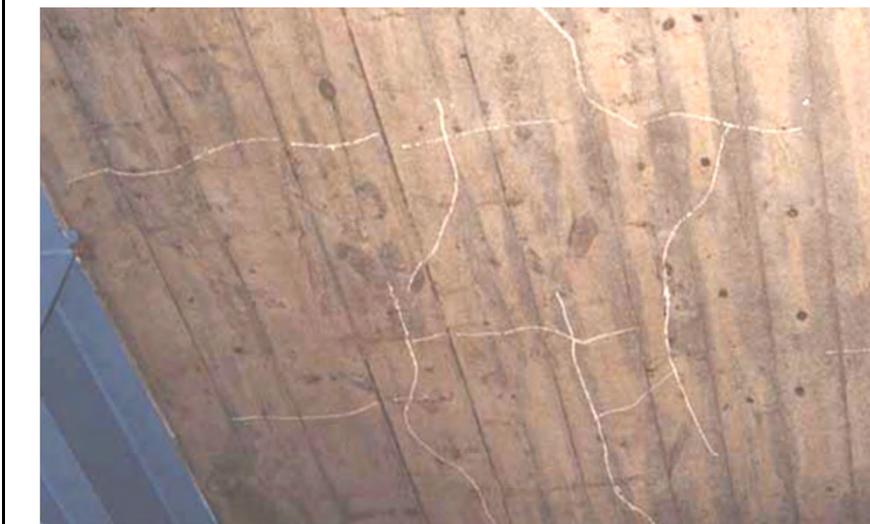
写真番号 10.1.4

床版下面に二方向のひびわれが生じた例
(注:ひびわれはチョークでマーキングしている。)

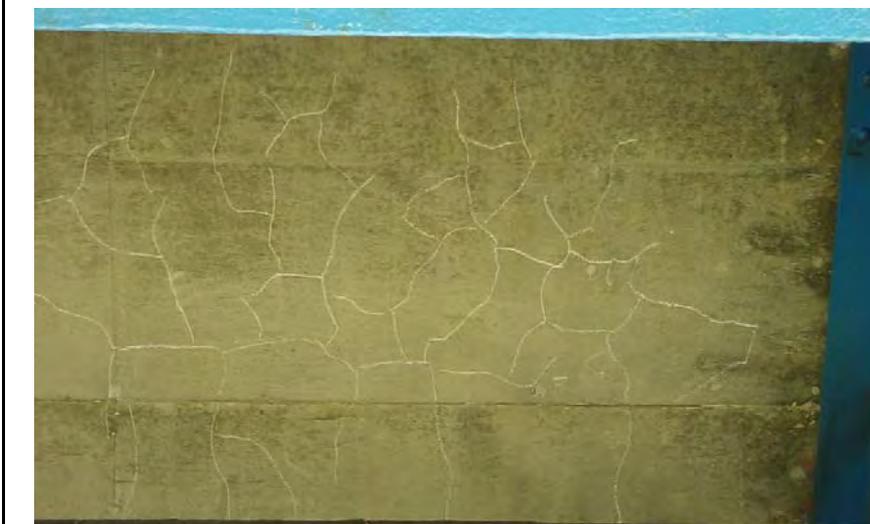
写真番号 10.1.5

床版下面に格子状のひびわれが生じた例
(注:ひびわれはチョークでマーキングしている。)

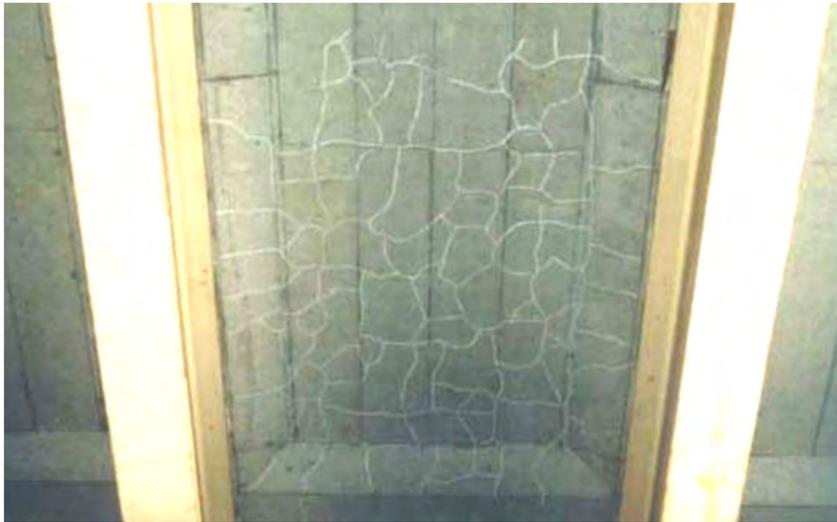
写真番号 10.1.6

床版下面に格子状のひびわれが生じた例
(注:ひびわれはチョークでマーキングしている。)

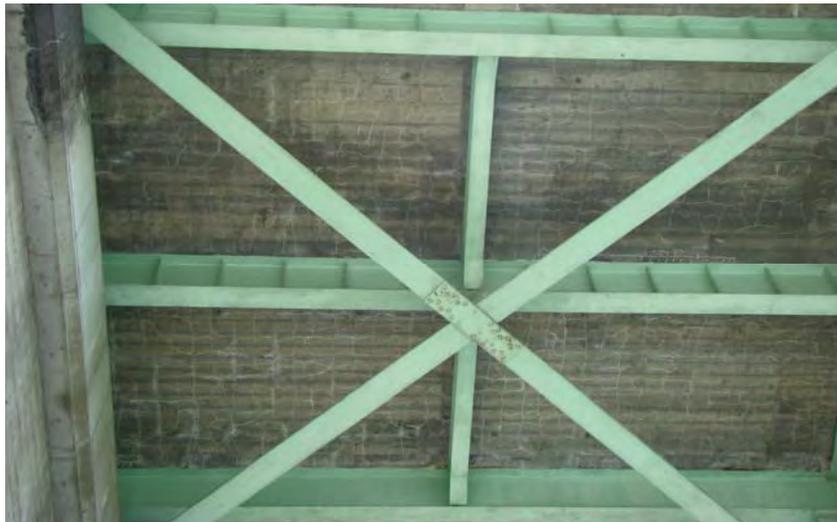
写真番号 10.1.7

床版全面に遊離石灰を伴う格子状のひびわれが生じた例

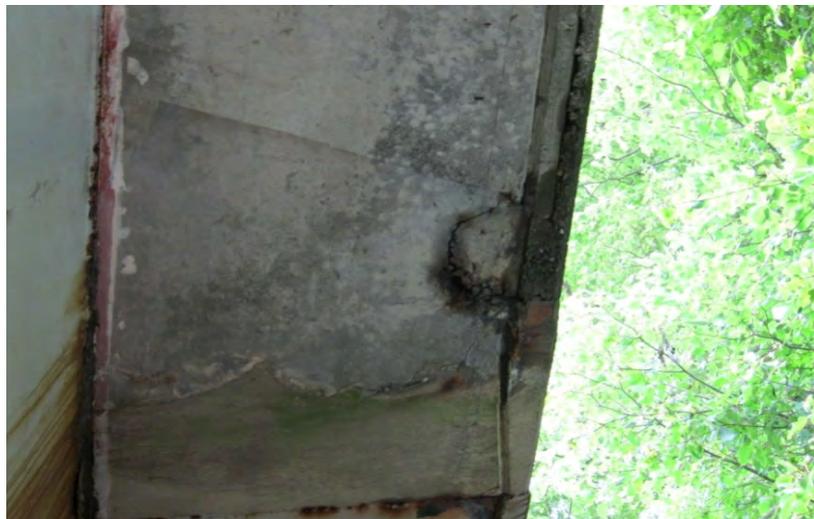
写真番号 10.1.8

床版張出部に漏水を伴うひびわれが生じた例

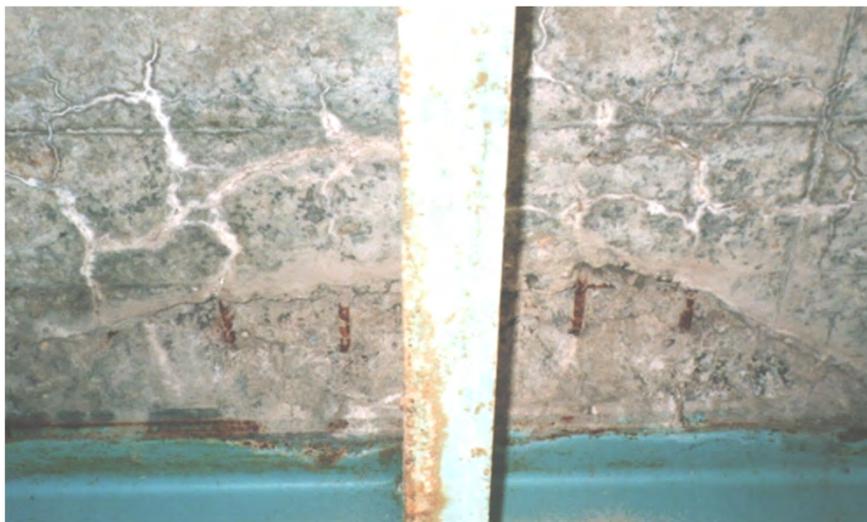
写真番号 10.2.1

説明
床版下面にひびわれとコンクリートの剥離・鉄筋露出が生じている。
「床版ひびわれ」と「剥離・鉄筋露出」の2項目で扱う。

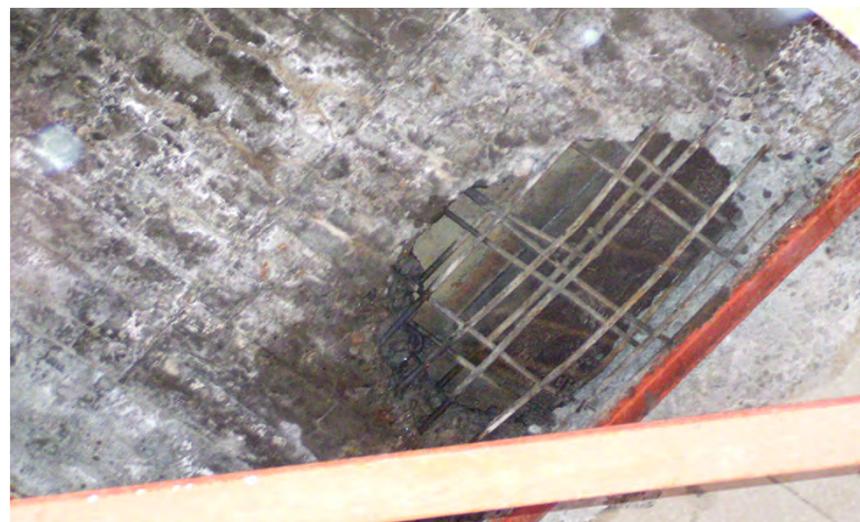
写真番号 10.2.2

説明
コンクリート塊が抜け落ちており、また、その周囲の床版にひびわれと遊離石灰が生じている。
当該要素では「抜け落ち」でのみで扱う。

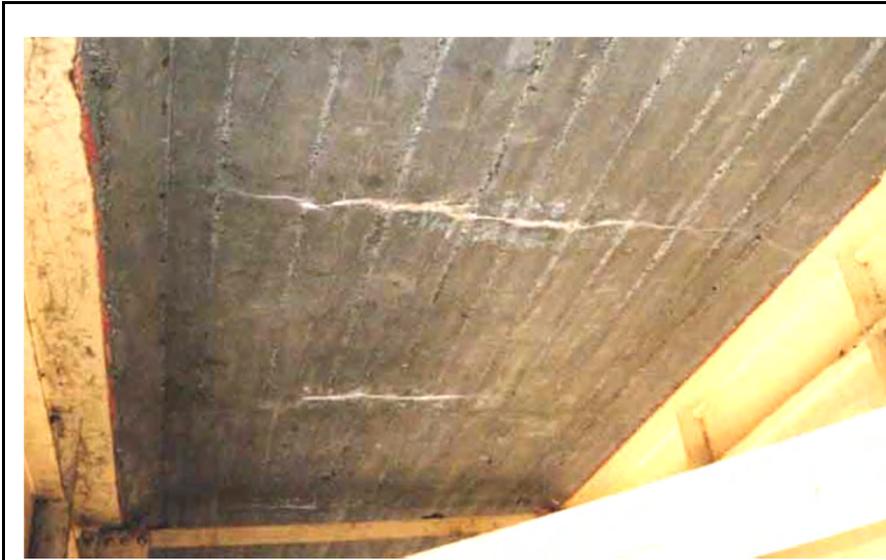
写真番号 10.2.3

床版下面にひびわれと遊離石灰が生じている。

「床版ひびわれ」と「漏水・遊離石灰」の2項目で扱う。

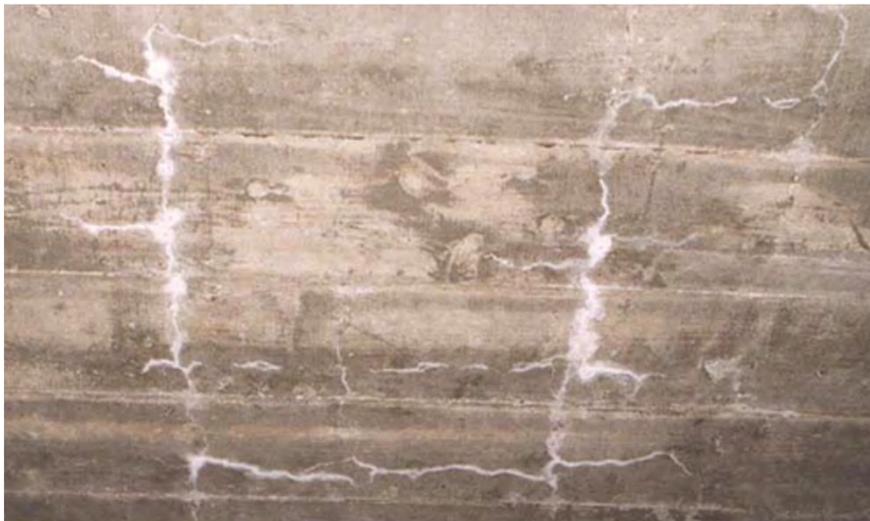
写真番号 10.2.4

床版下面にひびわれと遊離石灰が生じている。

「床版ひびわれ」と「漏水・遊離石灰」の2項目で扱う。

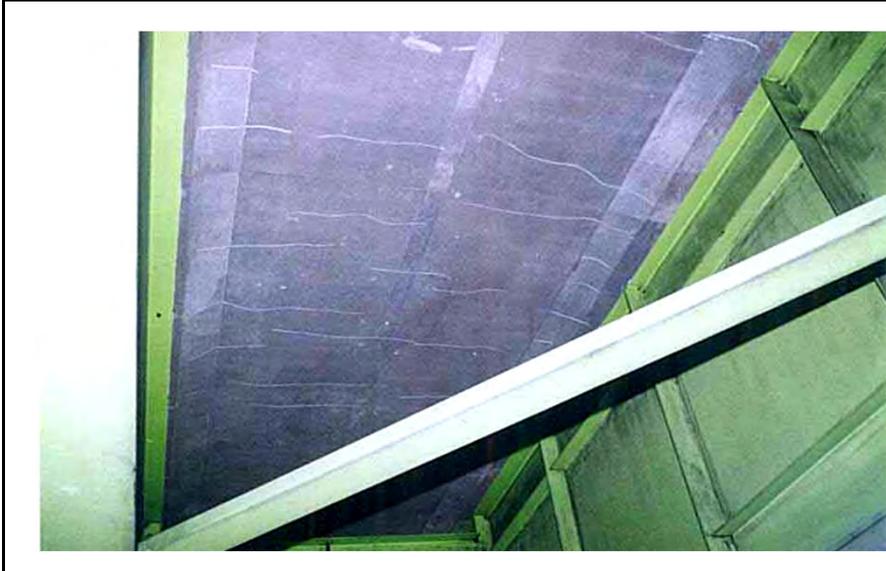
評価 b

写真番号	10.3.2
部材名	床版 (S-Gs-C-Ds)
備考	<ひびわれ性状> 主として1方向のみ <ひびわれ間隔> 1.0~0.5m <ひびわれ幅> 0.1mm以下が主, 一部に 0.1mm以上も存在 (注: ひびわれはチョークで マーキングしている。)

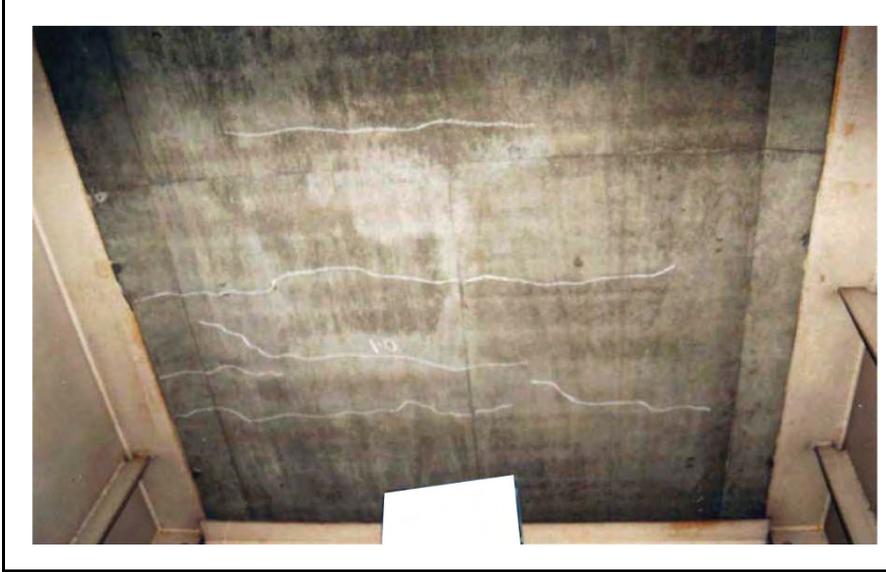
写真番号	10.3.3
部材名	床版 (S-Gs-C-Ds)
備考	<ひびわれ性状> 主として1方向のみ <ひびわれ間隔> 1.0~0.5m <ひびわれ幅> 0.1mm以下が主, 一部に 0.1mm以上も存在 (注: ひびわれはチョークで マーキングしている。)

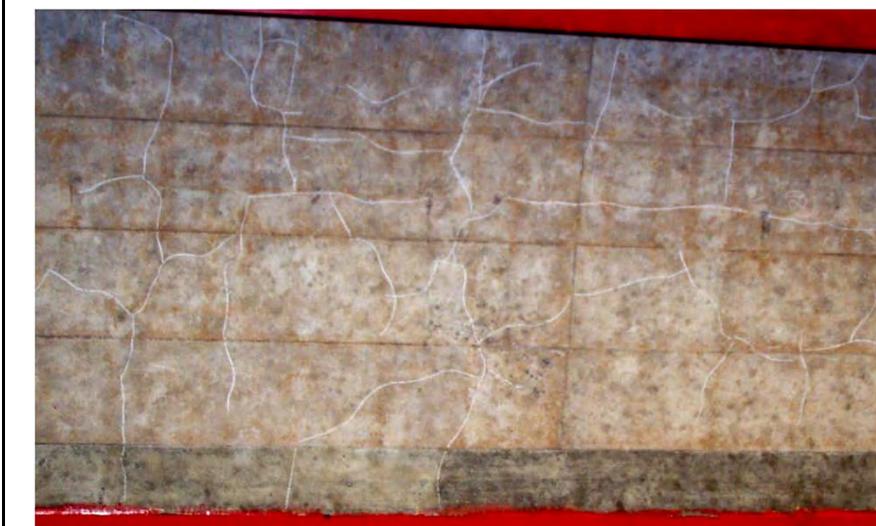
評価 c

写真番号	10.3.5
部材名	床版 (S-Gs-C-Ds)
備考	<ひびわれ性状> 格子状直前のもの <ひびわれ間隔> 0.5m程度 <ひびわれ幅> 0.2mm以下が主、一部に 0.2mm以上も存在 (注: ひびわれはチョークで マーキングしている。)

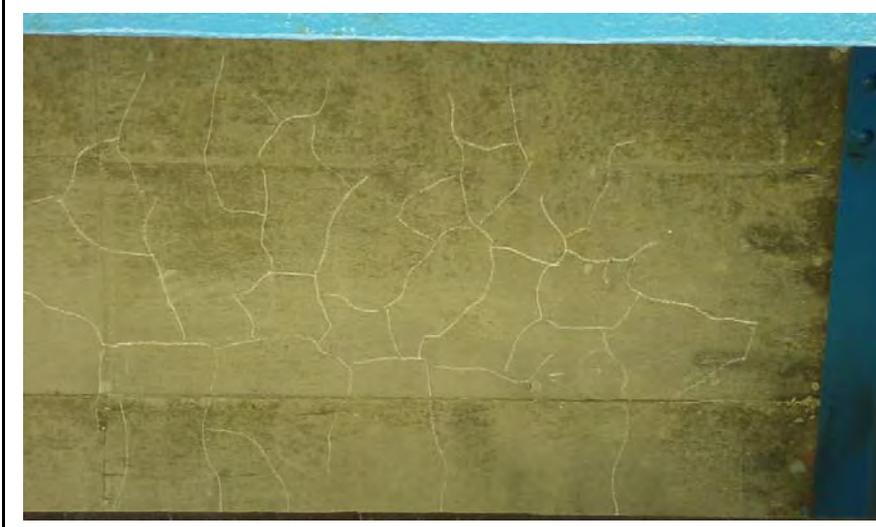
写真番号	10.3.6
部材名	床版 (S-Gs-C-Ds)
備考	<ひびわれ性状> 格子状直前のもの <ひびわれ間隔> 0.5m程度 <ひびわれ幅> 0.2mm以下が主、一部に 0.2mm以上も存在 (注: ひびわれはチョークで マーキングしている。)

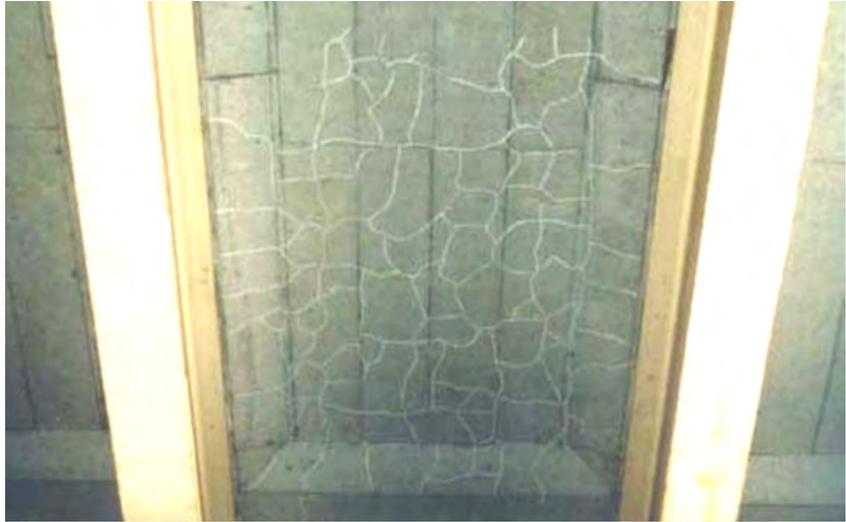
写真番号	10.3.7
	部材名	床版 (S-Gs-C-Ds)

評価 d

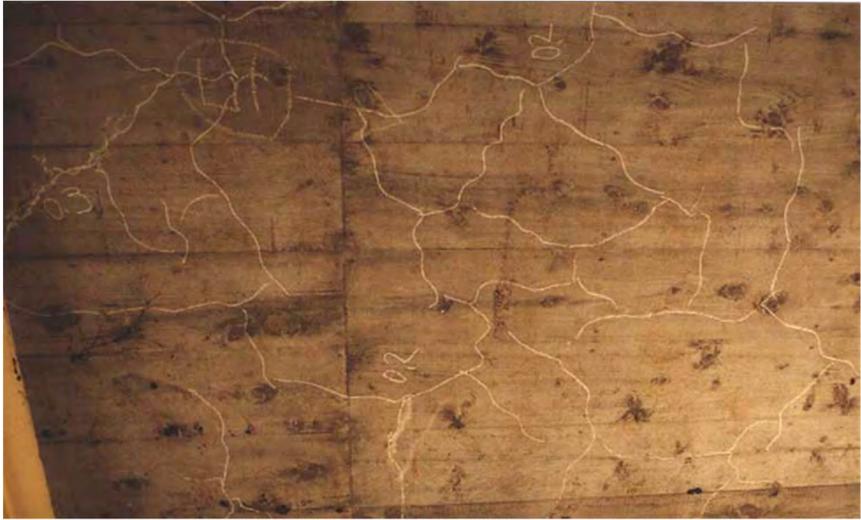
写真番号	10.3.9
	部材名	床版 (S-Gs-C-Ds)
備考		
<ひびわれ性状> 格子状 <ひびわれ間隔> 0.5~0.2m <ひびわれ幅> 0.2mm以上が主, 部分的に 角落ちもみられる

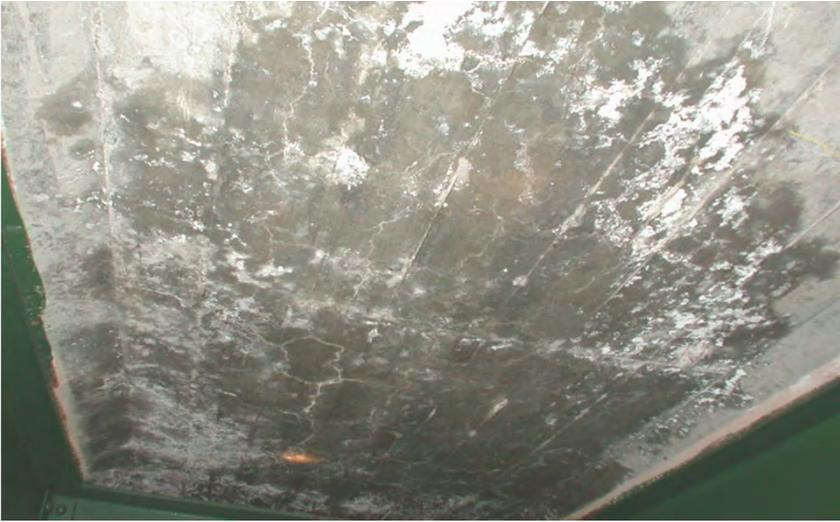
評価 d

写真番号	10.3.10
	部材名	床版 (S-Gs-C-Ds)
	備考	<ひびわれ性状> 格子状 <ひびわれ間隔> 0.5~0.2m <ひびわれ幅> 0.2mm以上が主, 部分的に 角落ちもみられる (注: ひびわれはチョークで マーキングしている。)

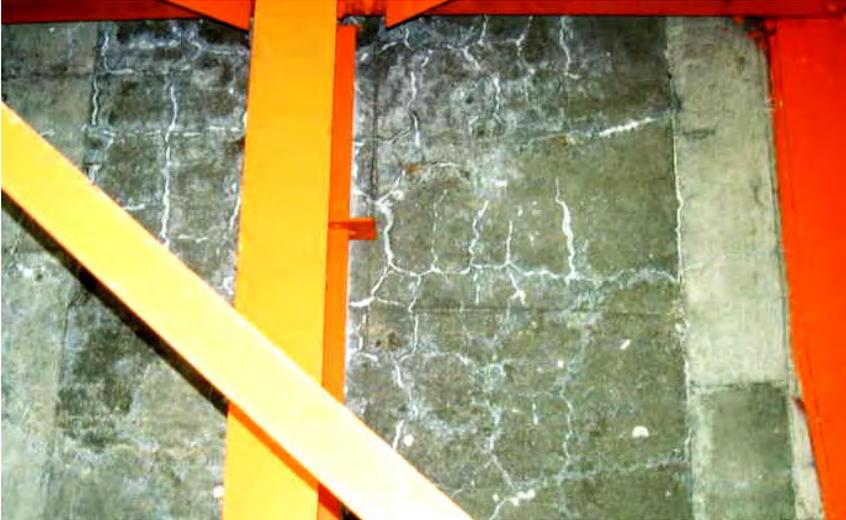
写真番号	10.3.11
	部材名	床版 (S-Gs-C-Ds)
	備考	<ひびわれ性状> 格子状 <ひびわれ間隔> 0.5~0.2m <ひびわれ幅> 0.2mm以上が主, 部分的に 角落ちもみられる (注: ひびわれはチョークで マーキングしている。)

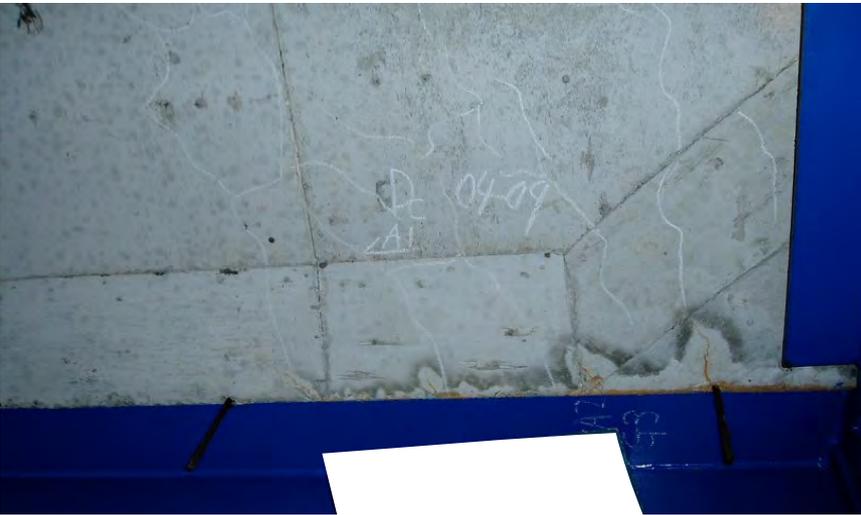
写真番号	10.3.12
	部材名	床版 (S-Gs-C-Ds)
	備考	<ひびわれ性状> 局部的に格子状 <ひびわれ間隔> 0.5~0.2m <ひびわれ幅> 0.2mm以上が主, 部分的に 角落ちもみられる (注: ひびわれはチョークで マーキングしている。)

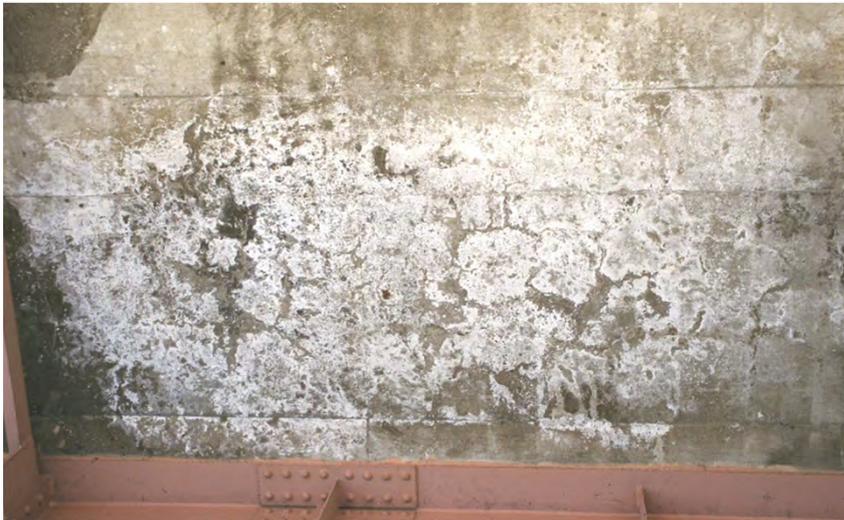
評価 e

写真番号	10.3.13
部材名	床版 (S-Gs-C-Ds)
備考	<ひびわれ性状> 格子状 <ひびわれ間隔> 0.2m以下 <ひびわれ幅> 0.2mm以上が主, 連続的な 角落が生じている

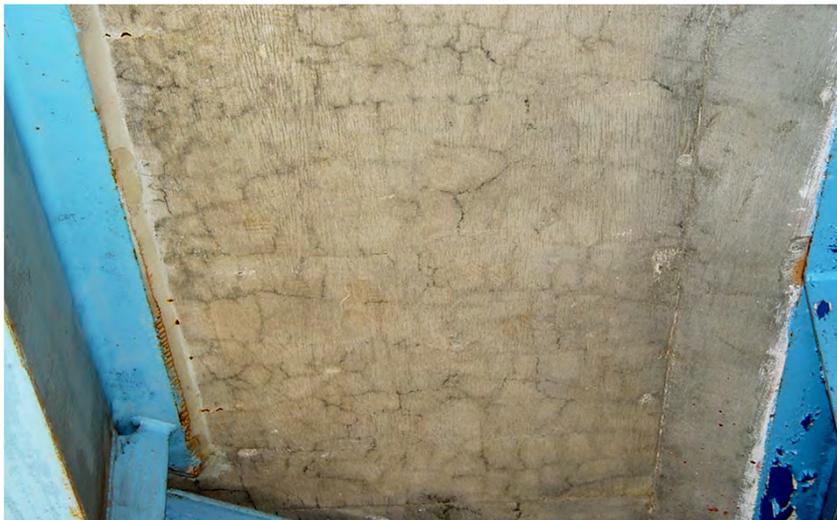
写真番号	10.3.14
部材名	床版 (S-Gs-C-Ds)
備考	<ひびわれ性状> 格子状 <ひびわれ間隔> 0.2m以下 <ひびわれ幅> 0.2mm以上が主, 連続的な 角落が生じている

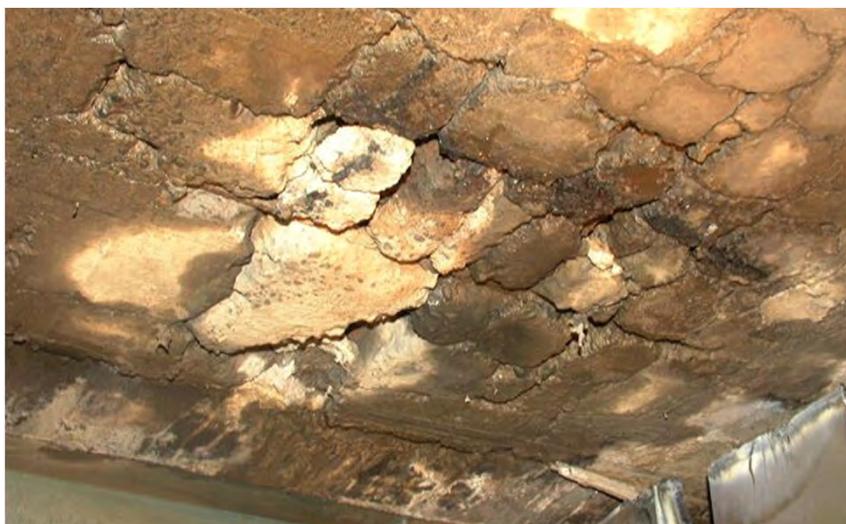
写真番号	10.3.15
部材名	床版 (S-Gs-C-Ds)
備考	<ひびわれ性状> 格子状 <ひびわれ間隔> 0.2m以下 <ひびわれ幅> 0.2mm以上が主, 連続的な 角落が生じている
