## 6 兵庫県朝来市調査結果

### 6-1 調査ルート状況

## 6-2 現況調査結果

調査件名 平成22年度森林吸収量の確保と森林資源の循環利用の両立に向けた森林整備手法に関する調査事業

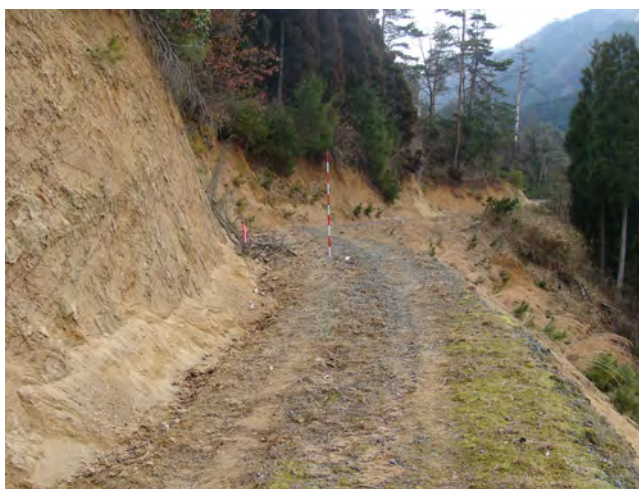
写真 6-1 H8 開設路線

路盤が侵食を受けているため現状では、ホイール型車両では路線中間地点付近までしか侵入できない。幅員は 3.0~4.0m (待避所部分は 8.0m)、縦断勾配 6~16%であり、幾何構造の面からは小型自動車の走行は問題ない。近年は車両の走行が少ないようであり、路面にはコケが繁茂している箇所がみられる。地山傾斜が急であることから、切土を主体として路体が構築されているが、丸太積工が適用できる斜面では盛土もおこなわれている。稜線付近に開設された路線であることから、集水面積は小さいが、路面水の集中箇所では路面侵食が発生している。なお、本調査では平成 8 年開設路線を詳細調査の対象として調査を実施した。

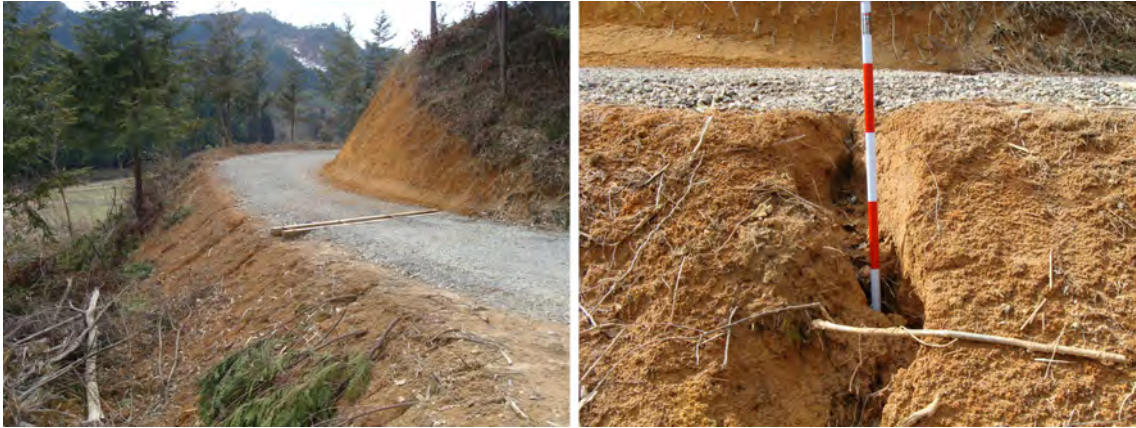
写真 6-2 H21・22 開設路線と侵食の状況

平成 8 年開設路線の対照調査地として、路面及びのり面の状況などの概況について調査を実施した。施工後 1~2 年目の路線であるが、のり面や路面に侵食が多く発生している。侵食対策として横断溝の設置間隔を 10m 程度としている区間もあるが、透水性に劣る土質のようであり、盛土のり面には雨裂が 30cm 間隔で発生している箇所もみられた。稜線付近に開設された路線であり、平成 8 年開設路線と同様に集水面積が小さな路線である。小型自動車の走行を前提して開設された路線であり、全幅員は 3.0m である。

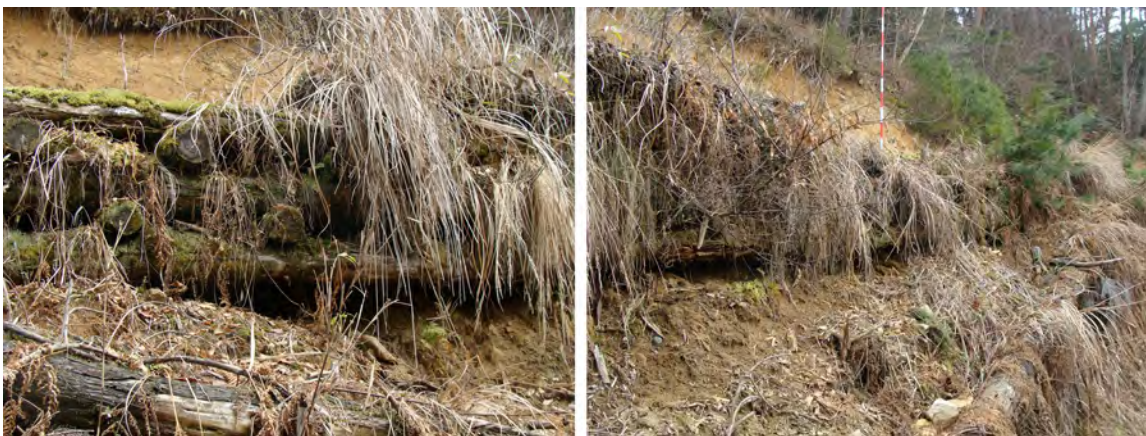
写真 6-4 丸太積工の状況

主な構造物は丸太積工、丸太柵工が利用されていた。施工後15年経過していることから、木製構造物は地山との接触部を中心に腐朽が進んでいる状態であった。丸太積内の土砂の流亡や腐朽の進行による丸太積の倒壊が発生している。丸太積工自体で土圧を受ける構造であり、積み上げの勾配も急であるため、丸太積工の周囲に生育しているススキやアカマツの根系による緊縛力によって盛土が安定を図られるわけではなく、木製構造物の修復が必要な状態である。

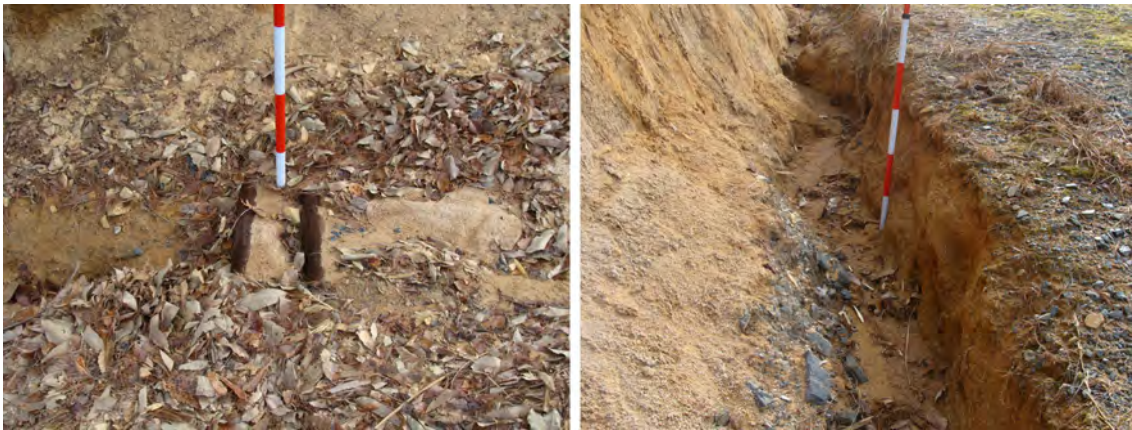
写真 6-5 排水施設の状況及び侵食状況

路面水については、交換が可能であるU型鋼製横断溝により処理されている。ただし、スムーズに横断溝へ流入していない箇所が多く、侵食が著しく発達している状況である。特に、簡易な施設が設けられている場合が多い作業道では、メンテナンスを怠ると道路自体の機能損失が進み易いため、排水施設の破損については、速やかな補修が必要である。

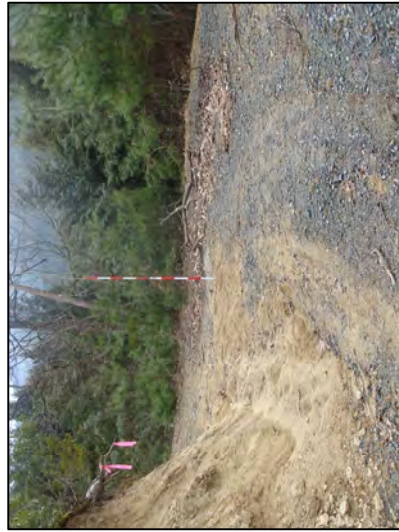
図6-3 簡易貫入試験の値 (朝来P162)

衝撃力試験を実施した箇所と同じ箇所において、それぞれ山手側、中央部、川手側を測定した。図 6-4 は切土、盛土箇所より最高値と最低値を示した箇所の調査結果を図化したものである。

P162 は全て切土断面であることから、換算 N 値の分布を見ても、20 以上の地盤となっていることがわかる。一方、P199 は全断面が盛土によって構築されていることから、深さ 30~40cm の部分が換算 N 値 10 の境界となっている。表部部分では、比較的締まった状態となっても、盛土が下方に向かうにつれて、やや締固めが不足しているという調査結果となった。ただし、路盤の沈下や盛土面のはらみはみられなかった。

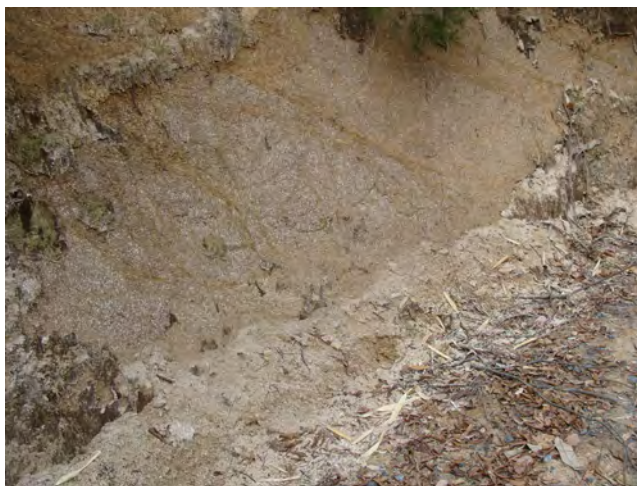
写真 6-6 H1 試料採取箇所 (H8 開設路線 まさ土)

固結度が高く、指で触るとやすりのような感じである。指で崩すこともできる。もともと含水比は低いようであり、手にとっても、水っぽさがあまりない。

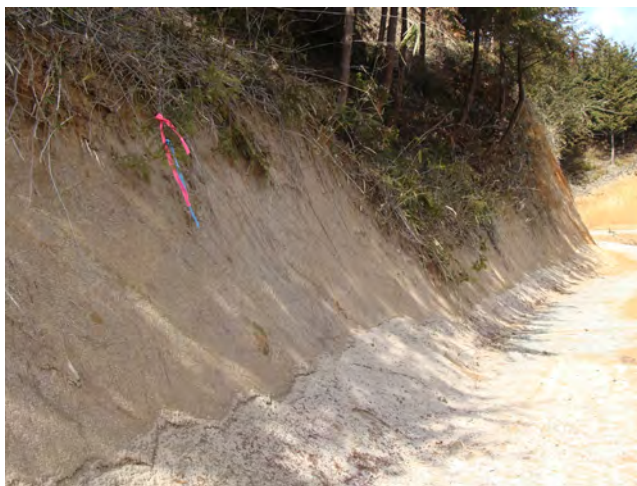
写真 6-7 H2 試料採取箇所 (H21 開設路線 まさ土)

H8 路線と比較すると、固結度が低く、簡単に指で削り取ることができる。水分含有量は低い。
