山地保全調査

(保安林整備と併せて筋工等が設置された  
森林における浸透能の把握に関する調査)

委託事業報告書

林野庁

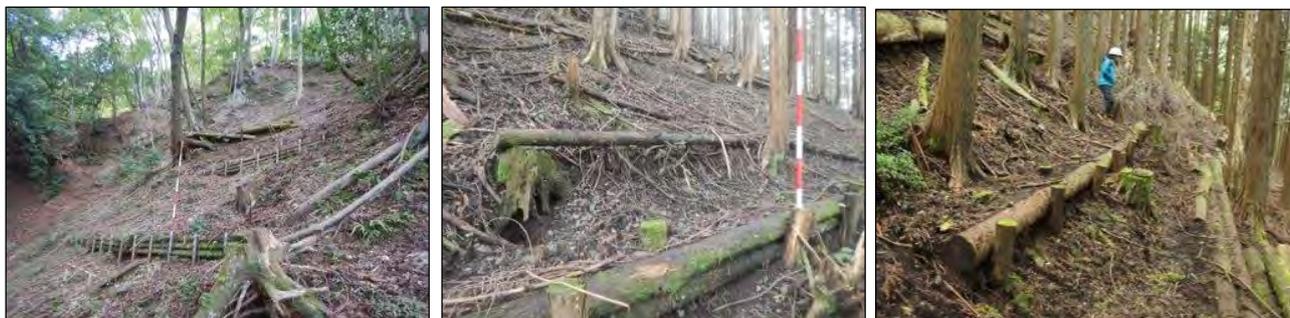
図 1.3 調査対象の筋工(左:神奈川県県営林、中央と右:静岡県富士宮市財産区有林)

調査対象とした筋工は図 1.3 のとおり、神奈川県山北町における県営林内の筋工 1 箇所及び静岡県富士宮市の財産区有林における 2 箇所の筋工、計 3 箇所である。

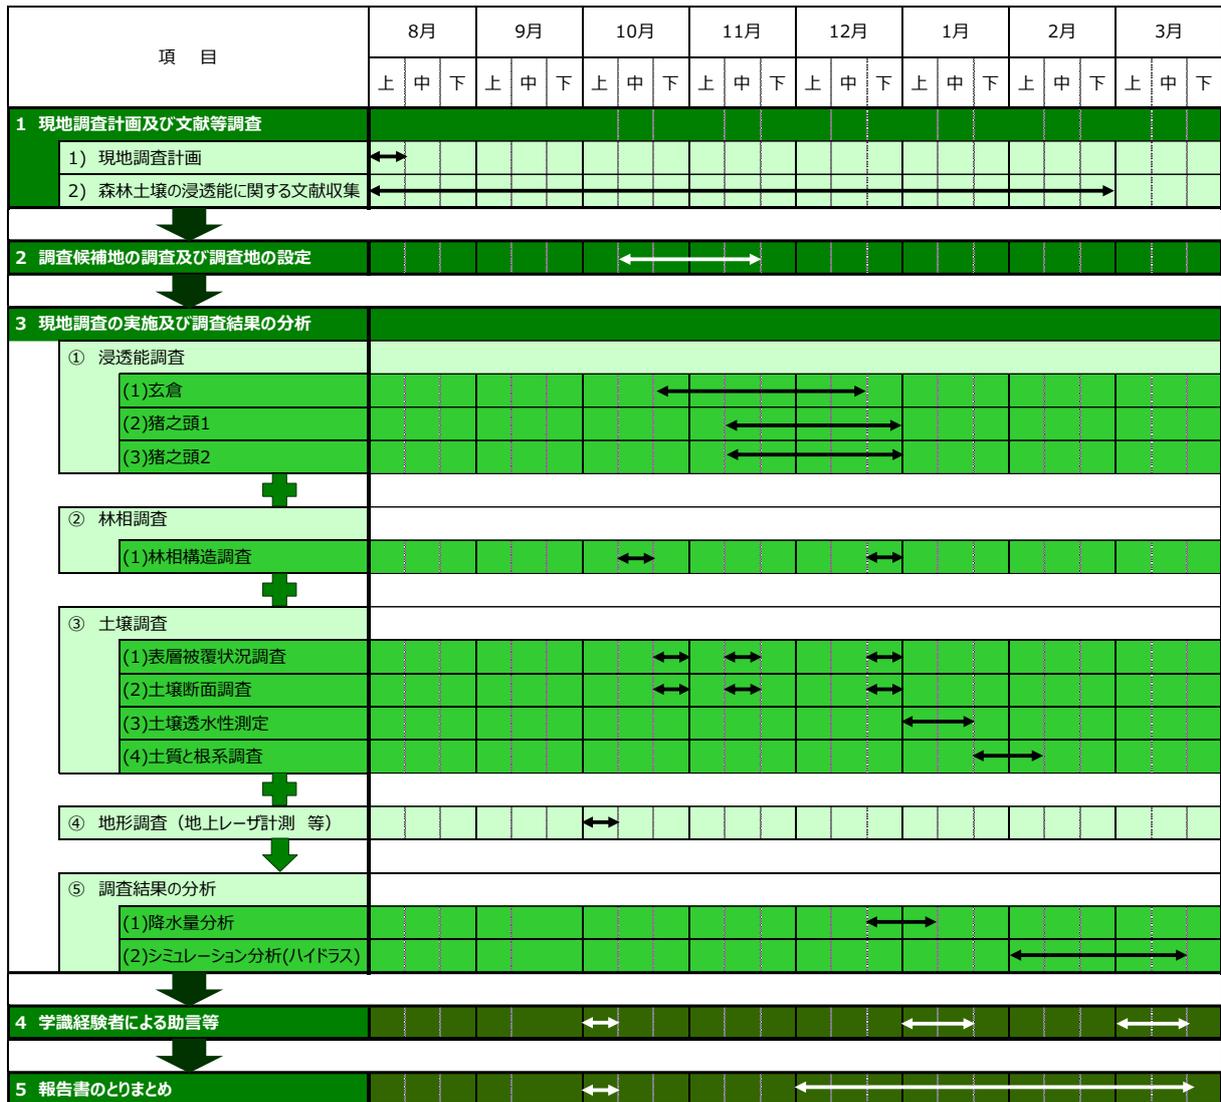
図 1.7 本業務の作業内容と工程

前年度調査の課題と解決の方向性、文献調査結果やアドバイザーの指導をもとに、3地区における設定手順を含め調査計画を立案した。作業内容と工程は図1.7のとおりである。

取得したデータを総合的に判断し、筋工有と筋工無の集水枠の調査結果の比較により、筋工が施工地の土壌や斜面にどのような影響を与えているかを検討した。また、単年度の事業において、実施可能な試験回数や立地条件設定は限られているため、様々な条件設定により、浸透能や斜面安定がどのように変化するかシミュレーションソフトを使用して解析することとした。

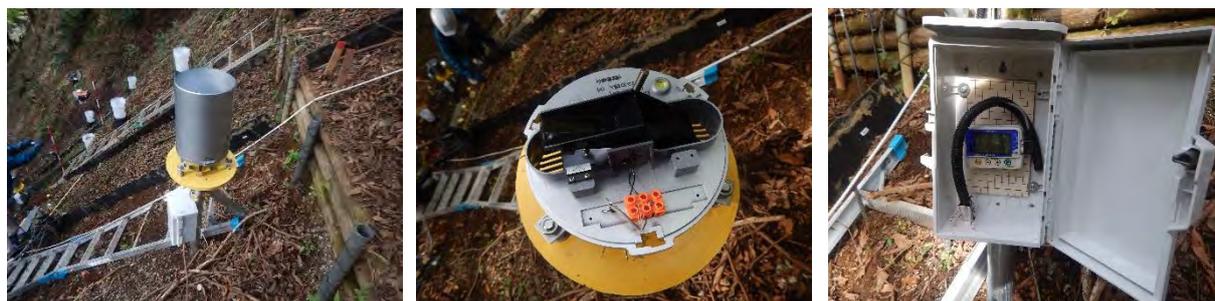
図 2.8 転倒マス型雨量計とデータ記録用のパルスロガー(写真は林内の雨量計を参考掲載)

1 転倒 0.5ml)を使用した。猪之頭 2 は Davis 製雨量センサー(S-RGF-M002、1 転倒 0.2ml)を使用した。パルスの記録は各調査地ともにパルスロガー(HIOKI 製 LR5061)を使用し、パルスを 10 分単位の雨量に換算した。なお、受水面は地表面から概ね 1m とした。

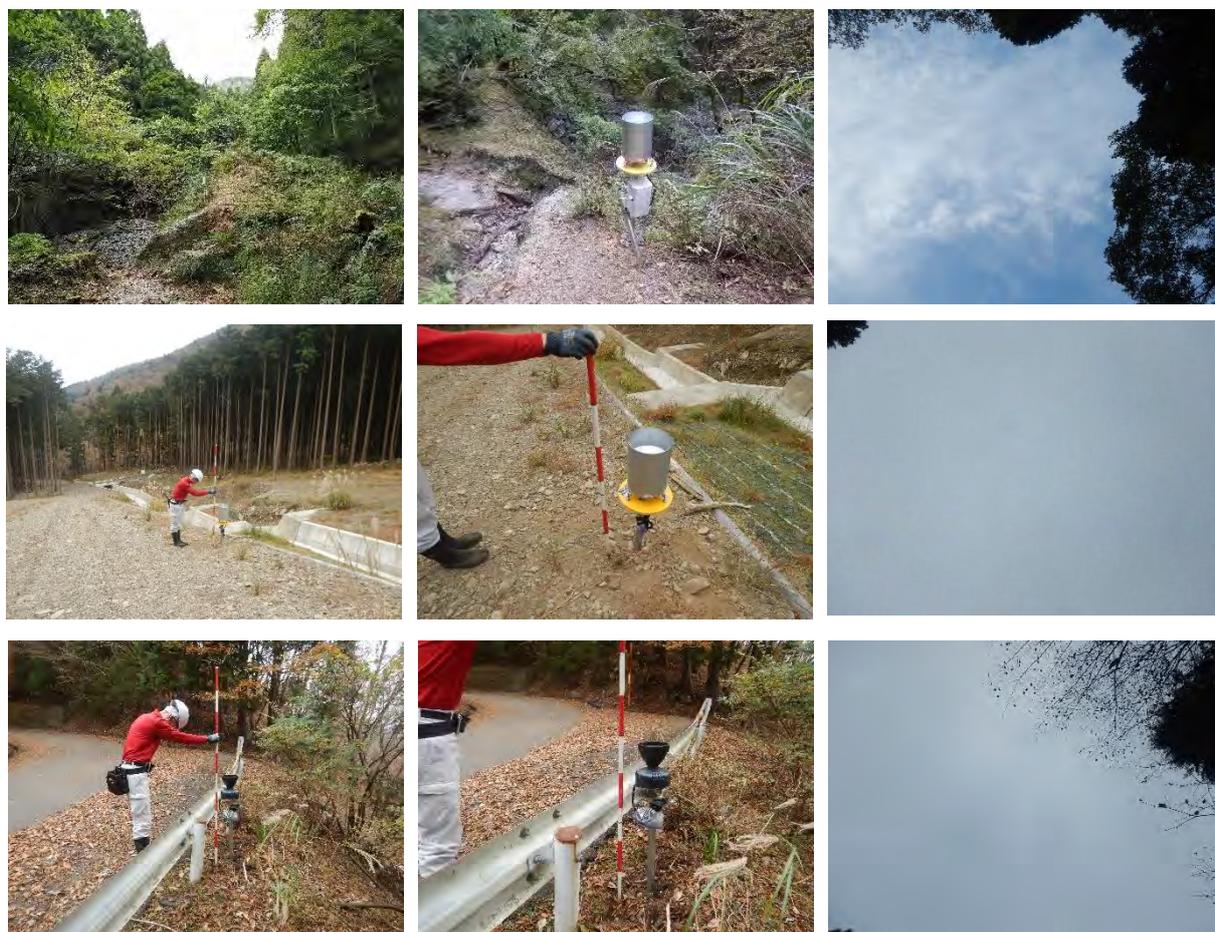
図 2.9 林外の雨量計設置状況(上:玄倉 中:猪之頭 1 下:猪之頭 2)

設置場所は、後述する各森林プロットに近接する開空空間とした(玄倉は図 3.3、猪之頭 1 は図 3.10、猪之頭 2 は図 3.16 参照)。機種は、玄倉と猪之頭 1 は図 2.8 のとおり、SATOTEC 製(MJ-AME、

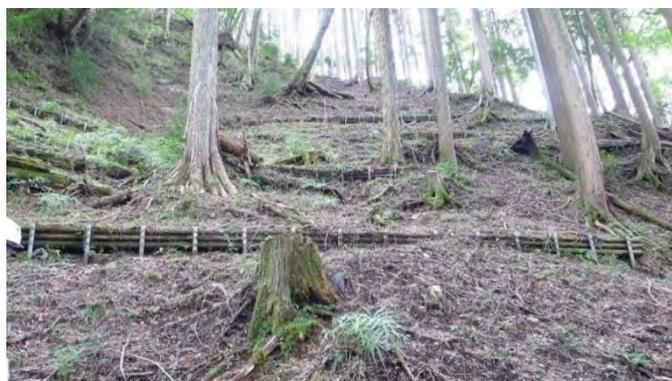
図 2.12 筋工の設置状況

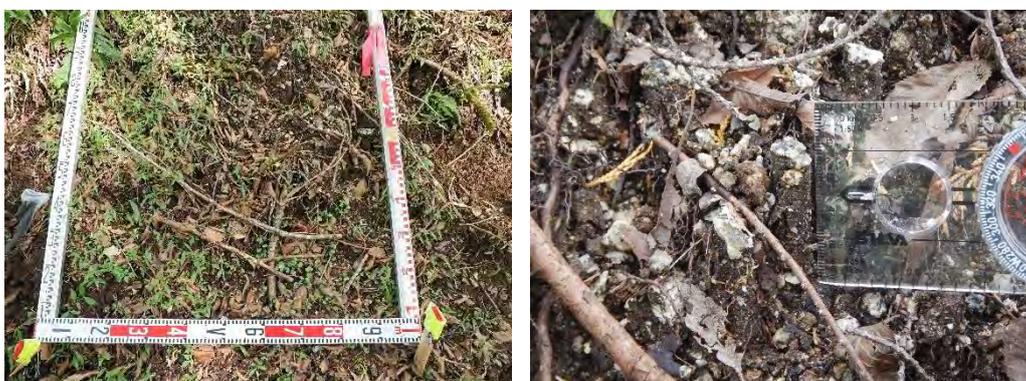
図 2.14 調査地周辺の草本層と雨滴侵食による土柱の発生状況

草本層は不嗜好性植物のオオバノイノモトソウや、採食耐性植物であるチヂミザサ<sup>9</sup>が主であり、かつその密度は低く、シカの食害の影響が大きいものと考えられる。リターが消失し裸地化している地表面には、雨滴侵食による土柱が観察できた。

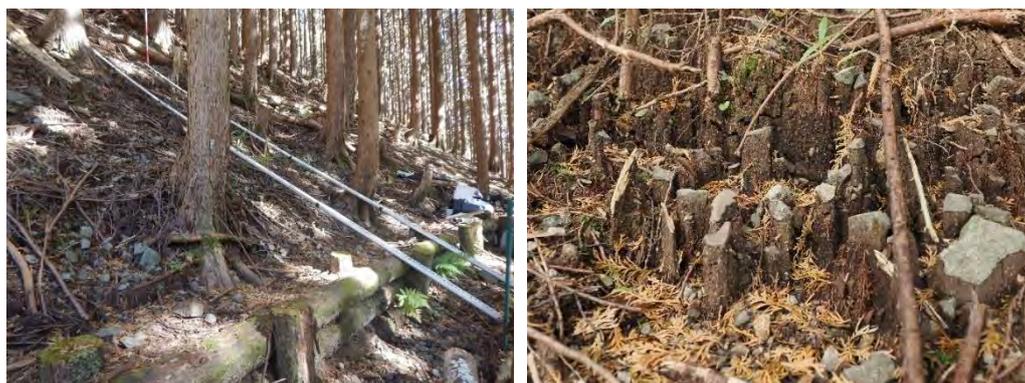
図 2.18 筋工の配置状況と雨滴侵食による土柱の発生

静岡県の工事台帳によると H26 年に本数調整伐を実施している。その際の伐採木を現地において丸太加工して杭木と横木を作成し、図 2.18 のとおり筋工を設置している。静岡県の丸太筋工の構造は、横木に対し杭木を山側と谷側へ交互に打設し、鉄線を使わずに横木を固定する構造となっている。

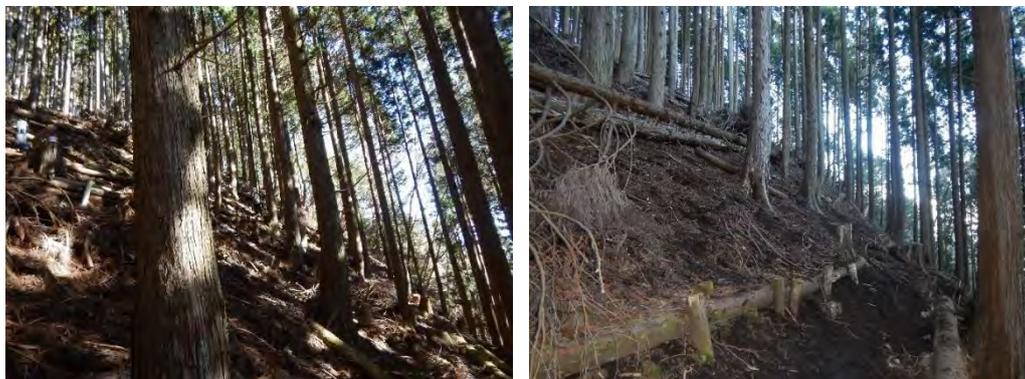
図 2.19 猪之頭 2 における森林プロットの林況と筋工の設置状況

静岡県の工事台帳によると、平成 30 年度に本数調整伐を実施している。その際の伐採木を現地加工によって杭木と横木を作成し、図 2.19 のとおり筋工を設置している。現地発生材の直径が大きいいため、横木は 1 段もしくは 2 段で施工されている。

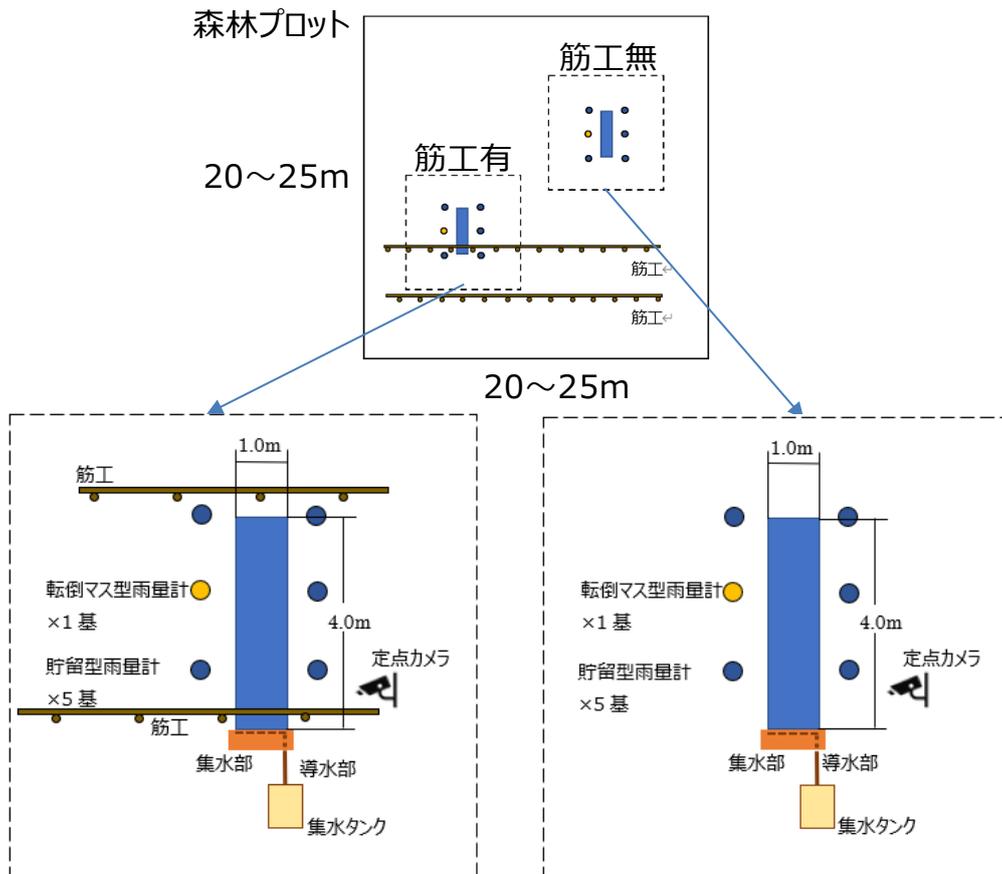
図 3.2 森林プロットと自然降雨試験の集水枠等の設置イメージ

集水枠は、筋工が設置されている場所(筋工有)と、設置されていない場所(筋工無)のそれぞれに設定した。なお、試験に適した筋工有と筋工無の集水枠の設置位置が離れており、ひとつの森林プロットに両者を配置できない場合には、林相や傾斜、地表面条件が同等となる場所に、筋工有と筋工無の集水枠を森林プロットに1箇所ずつ設定した。

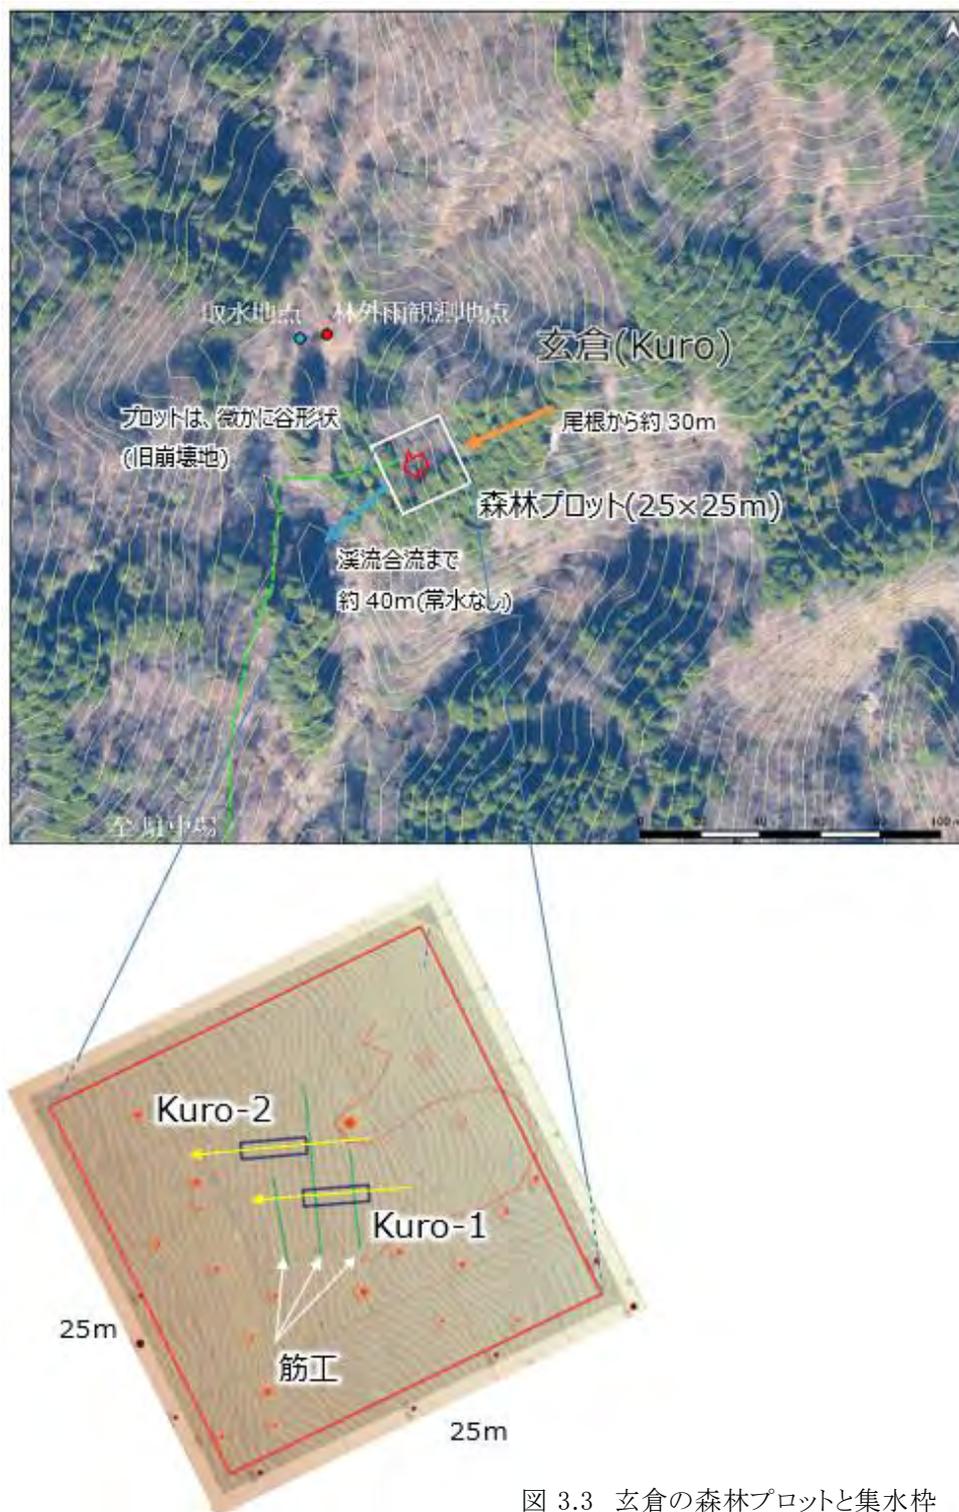
図 3.3 玄倉の森林プロットと集水枠

図 3.3 のとおり、玄倉は1箇所の森林プロット(25×25m)に対し、筋工有(Kuro-1)と筋工無(Kuro-2)の集水枠(1.0×4.0m)を設置した。森林プロットの位置は尾根から上端部まで水平距離で約 30m 離れ、プロット内の地形は微地形で凹斜面である。プロット下端部から渓流域までは、水平距離で約 40m 離れている。その地点まで明瞭な谷地形は確認されない。

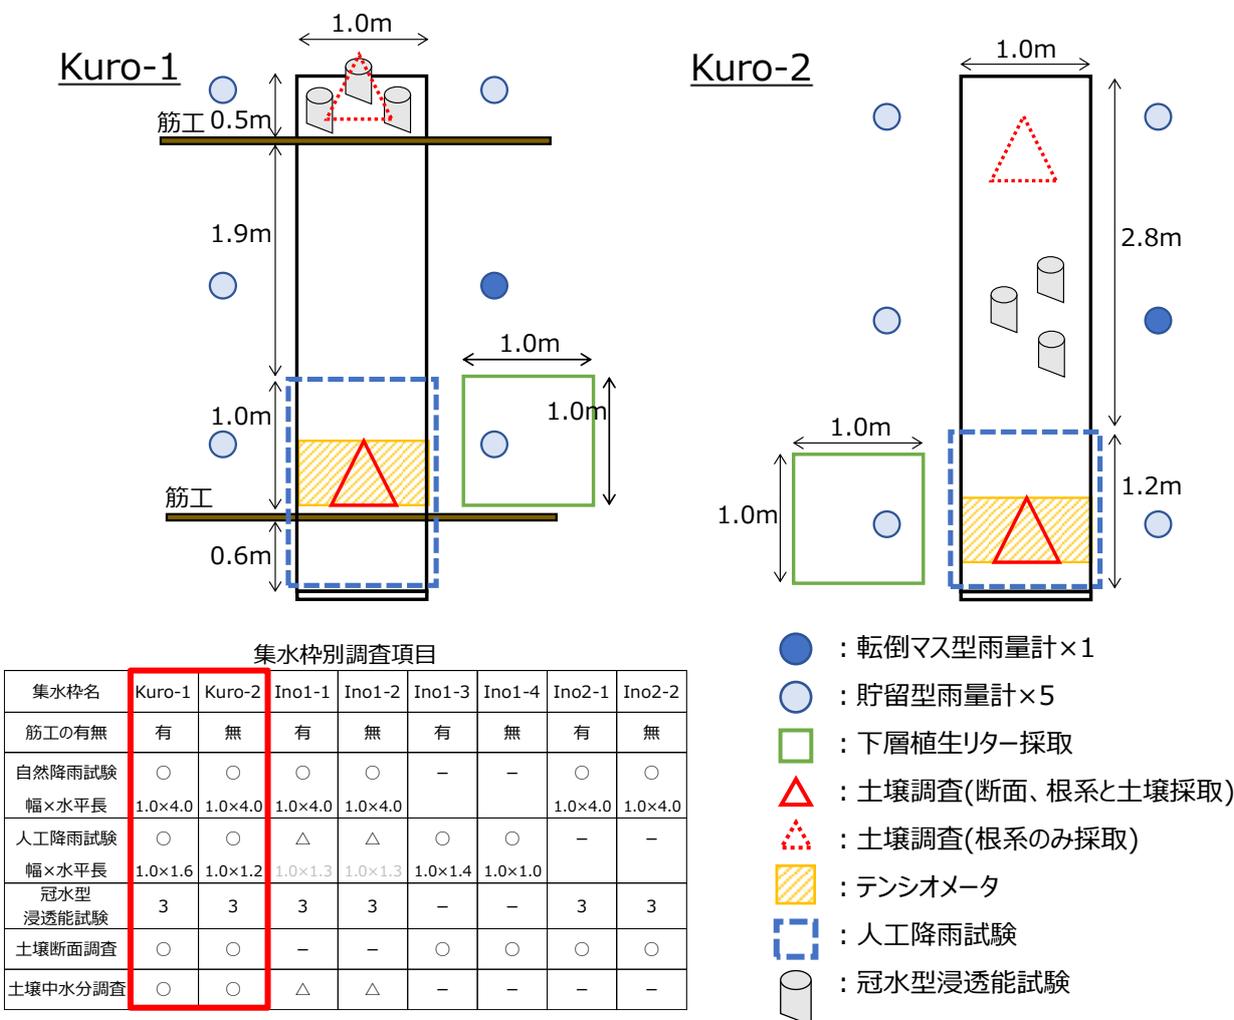
図 3.4 集水枠周辺における調査項目

本調査地での浸透能調査は、自然降雨試験及び人工降雨試験、さらに円筒による冠水型浸透試験を実施した。まず自然降雨試験から実施するため、水平幅 1.0m×水平長 4.0mの集水枠を設置し、周囲に雨量計を配置し、さらに集水枠内には土中の水分ポテンシャルを計測するテンシオメータを設

置した。人工降雨試験は、自然降雨試験の1か月経過後にこの集水枠の下部を流用して実施するため、筋工(または集水部)から山側に1m程度の位置に遮水板を追加設置し、水平幅1.0m×水平長1m程度のサイズに集水枠を調整した。また、冠水型浸透試験、土壌や植生の調査を集水枠内または近傍で実施した。以上の調査や試験装置の配置は図3.4のとおりである。

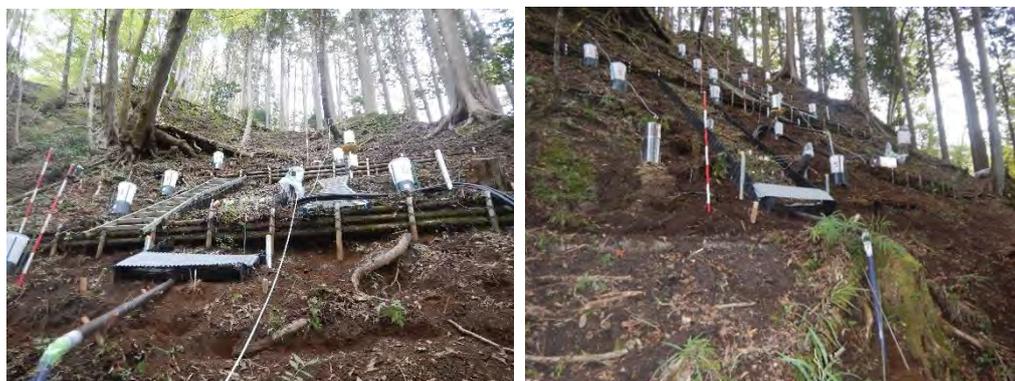
図 3.5 自然降雨試験における雨量観測状況(左:筋工有 右:筋工無)

林内降雨は樹冠の影響を大きく受けるため、計測位置によって降雨が偏在することを想定し、値を平均化するため、図 3.21 のとおり集水枠の周辺域に 1 枠当たり貯留型雨量計 5 基を設置し、さらに時系列雨量を把握するため、転倒マス型雨量計 1 基を設置した。各調査地における設置状況は、前述の図 3.5、図 3.11 及び図 3.17 のとおりである。また、各調査地の雨量計の設置番号や設置状況及び林冠方向の状況は、資料集の付図 26 から付図 31 のとおりである。

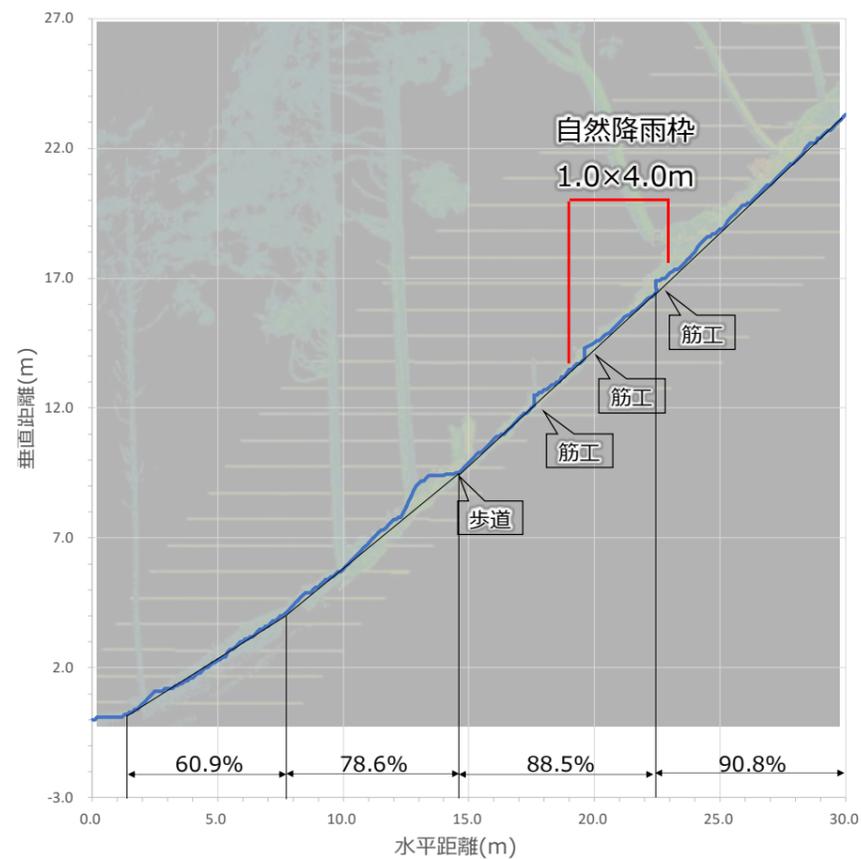
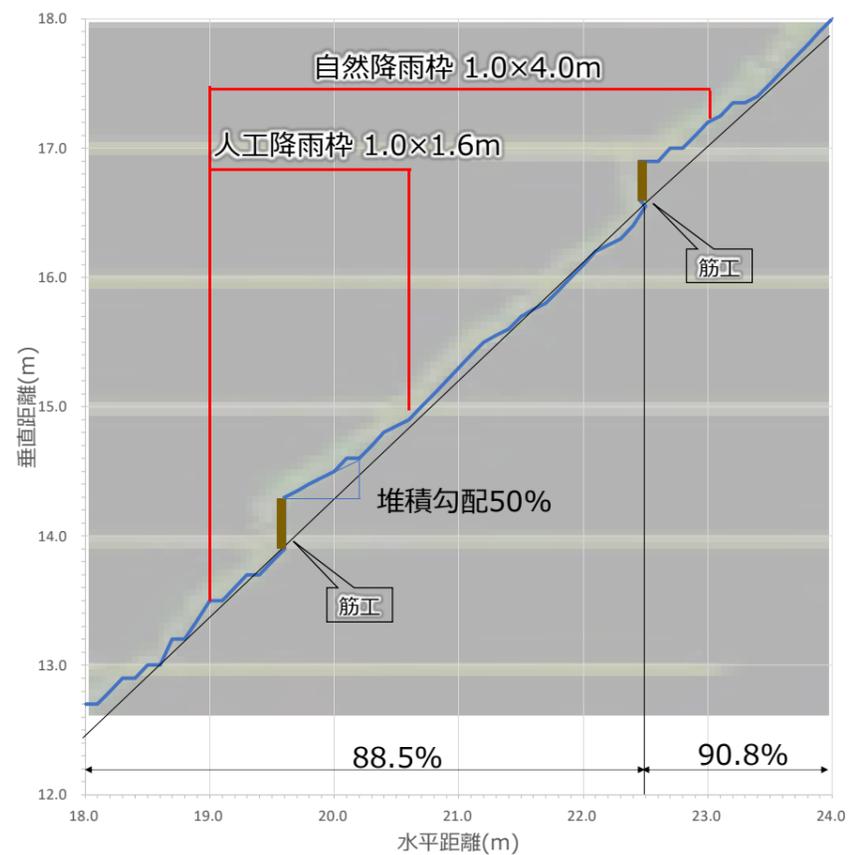
図 3.6 玄倉\_筋工有(Kuro\_1)の集水枠設置状況

現地で計測した微地形条件(図3.6及び図3.7参照)については、Kuro-1では集水枠内の平均勾配は95%、筋工の直上部の土砂堆積勾配は50%である。また、Kuro-2では、集水枠内の平均勾配は93%、人工降雨の散水空間に相当する集水部の直上部の勾配は100%である。

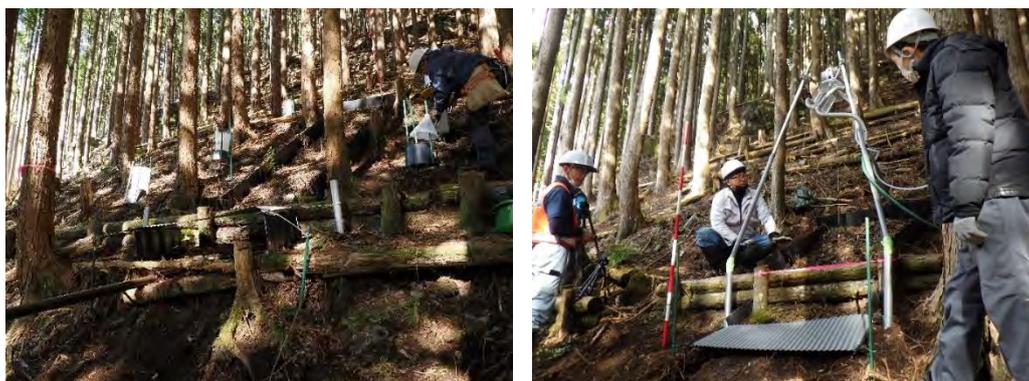
図 3.8 猪之頭 1 筋工有の集水枠(Ino1-1 Ino1-3)

代替地として、Ino1-1 及び Ino1-2 の隣接 10m 以内でできる限り同様の地形条件を呈す位置を選定して筋工有(Ino1-3)及び筋工無(Ino1-4)の集水枠(1.0×1.0m)を追加して設置した。また、冠水型浸透試験、土壌や植生の調査は集水枠内または近傍で実施した。以上の調査や試験装置の配置は図 3.8 及び図 3.9、並びに図 3.11 のとおりである。

現地で計測した微地形条件(図 3.12~図 3.15)については、Ino1-1 では集水枠内の平均勾配は 75%、筋工直上部の土砂堆積勾配は 2%である。代替地の Ino1\_3 では、集水部から水平4mにおける平均勾配が 80%、筋工直上部の土砂堆積勾配は Ino1-1 と同様 2%である。Ino1-2 では集水枠内の平均勾配は 65%、集水部の直情部の勾配は 69%である。代替地の Ino1\_4 では、集水部から水平 4mにおける平均勾配が 60%、集水部の直上部の勾配は 65%である。

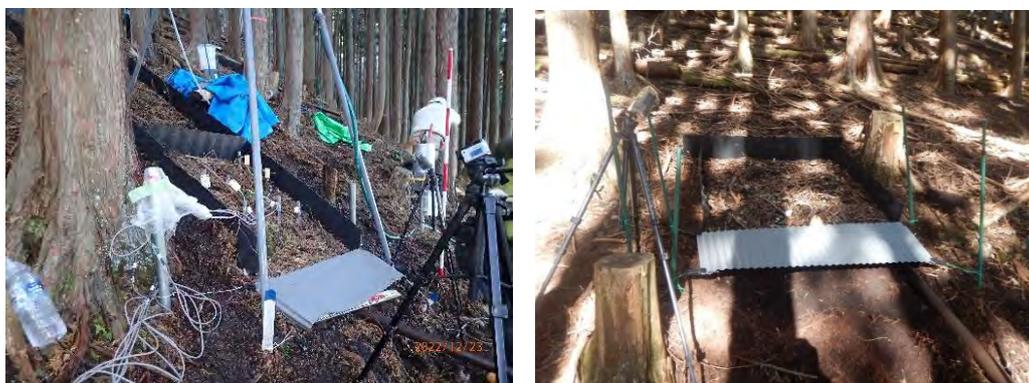
図 3.9 猪之頭 1 筋工無の集水枠(Ino1-2 Ino1-4)

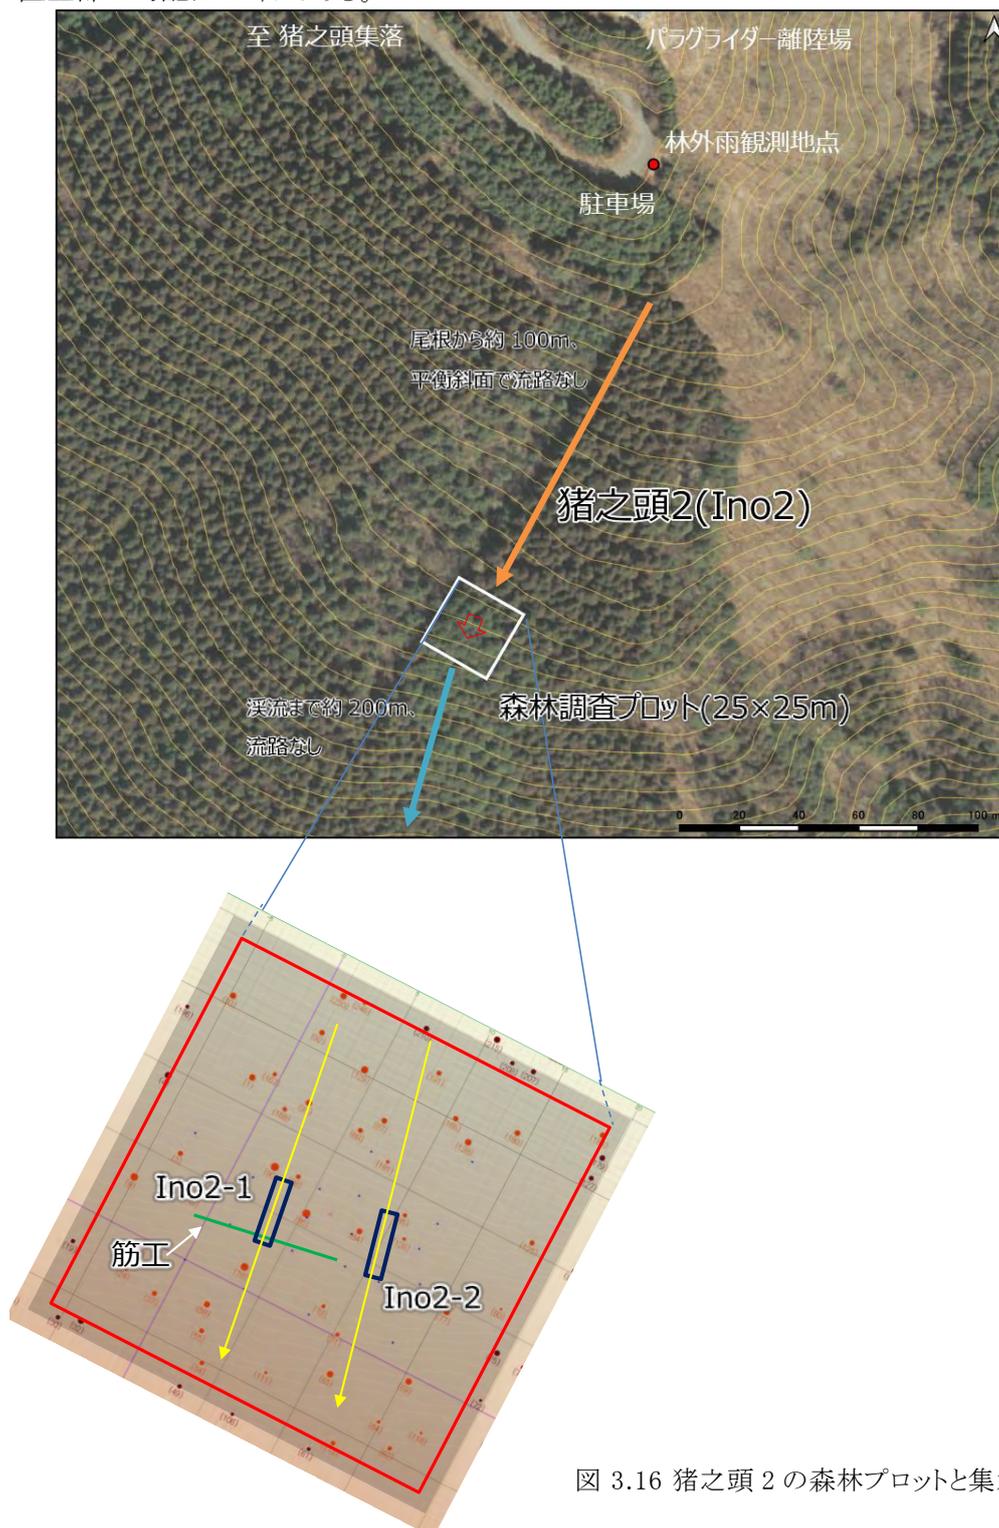
図 3.16 猪之頭 2 の森林プロットと集水枠

図 3.16 のとおり、猪之頭 2 は 1 箇所の森林プロットに筋工有(Ino2-1)と筋工無(Ino2-2)の集水枠を設定した。本調査地での浸透能調査は、自然降雨試験を実施し、さらに円筒を活用した冠水型浸透試験を実施した。自然降雨試験を実施するため、水平幅 1.0m×水平長 4.0mの集水枠及び雨量計を設置した。また、冠水型浸透試験、土壌や植生の調査を集水枠内または近傍で実施した。以上の調査や試験装置の配置は図 3.17 のとおりである。

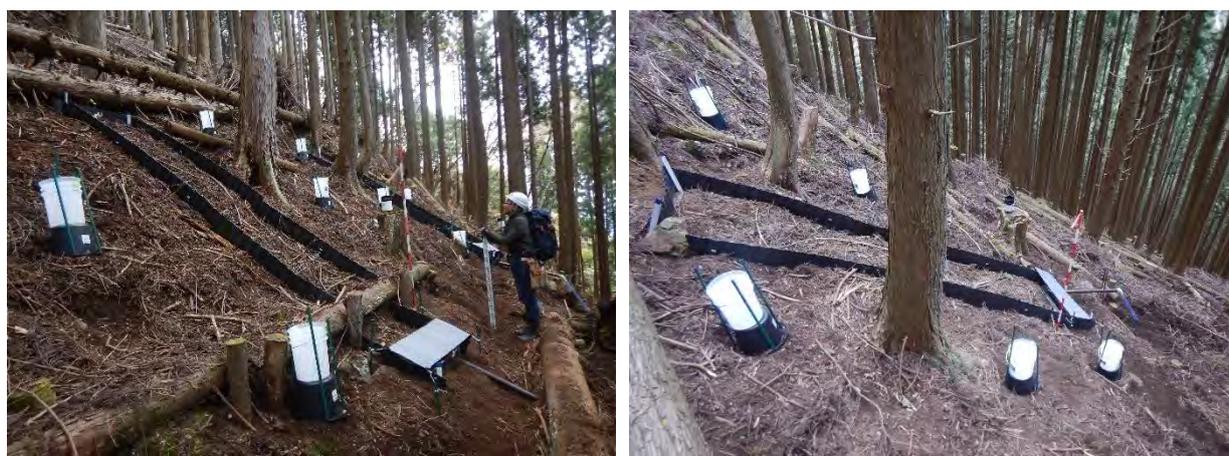
図 3.18 猪之頭 2 の集水枠(左:Ino2-1 右:Ino2-2)

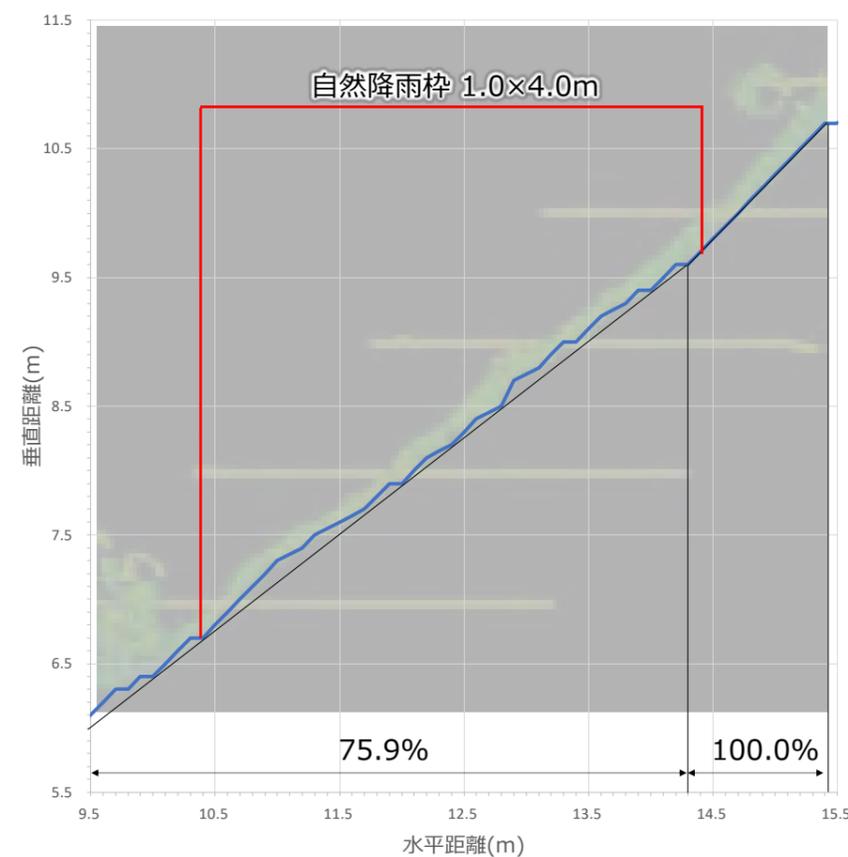
図 3.20 猪之頭 2(Ino2\_2)の設置状況

現地で計測した微地形条件(図 3.19、図 3.20 参照)については、Ino2-1 では集水枠内の平均勾配は 75%、筋工直上部の土砂堆積勾配が 14%である。また、Ino2-2 では集水枠内の平均勾配は 75%、集水枠の直上部の勾配は 85%である。

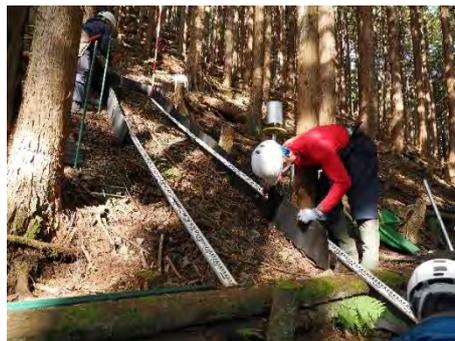
図 3.23 集水枠の設置

集水枠は、大きさが水平距離で幅 1.0m×長さ 4.0m となるように、筋工有と筋工無の2種類を設置した。設置時の注意点として、同じ調査地内の筋工有と筋工無において、地表面の状態(リターの堆積状況や集水枠 4.0m 区間の勾配)や、地上部の林冠状況に大きな差がない場所、かつ集水枠が立木の根元や根際に極力当たらず、枠内に立木が入らないような位置に設定した。

集水枠の枠材料は、遮水性があり、かつ加工しやすい畔板シート(幅 30cm×長さ 120cm、以下「畔板」という)を使用した。畔板を地面に挿し込む際に集水枠内の土壌を攪乱しないようにレシプロソー等で土壌や根系を切断し、幅 30cm のうち 10cm 程度を埋め込んだ。集水枠の斜面上端部は、集水枠の斜面勾配に応じて鉛直に畔板を埋め込んだ。その際、上端部の畔板は 1.0m 幅に切断せず長さ 1.2m の長さで設置し、できる限り斜面上部からの表面流の混入を抑止した。

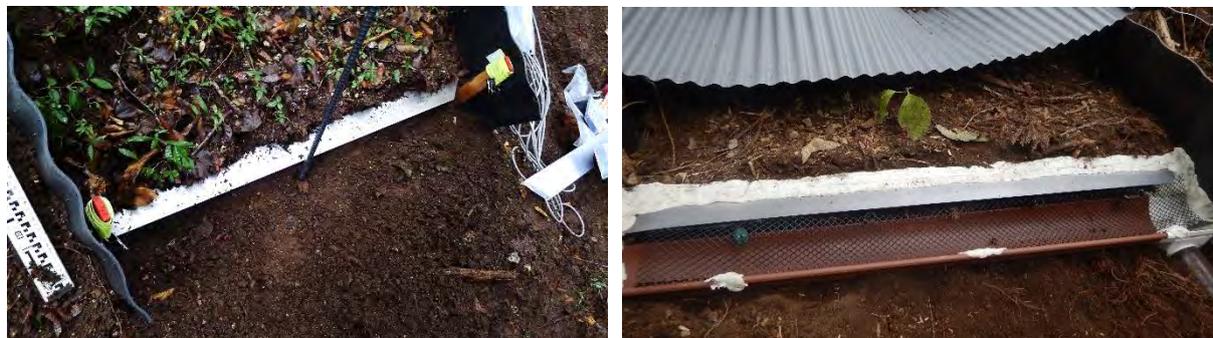
図 3.24 集水部におけるパネルの設置(左)と軒樋とメッシュシートの設置(右)

分離部(パネル)によって地表面から分離した表面流を捕捉するための捕捉部は、図 3.24(右図)のとおり、軒樋(φ 105mm)をパネルの下に設置した。

パネル上部の土壌が崩れやすく、表面流とともに軒樋に混入しないように粘着性かつ不溶性等の特性をもつ材料(エアコン用配管パテ等)を使用し、高さ 1cm 程度を目途に盛り上げて土壌固定した<sup>10</sup>。また、集水枠とパネルとの隙間も密着固定し漏水を回避した。さらに、パネルと軒樋の間には、落葉や小石が混入しないように 5mm 間隔程度のメッシュシートを設置した。軒樋は 1～3% 程度の排水勾配とし、表面流が速やかに導水部を経て集水タンクへ流下するように設置した。

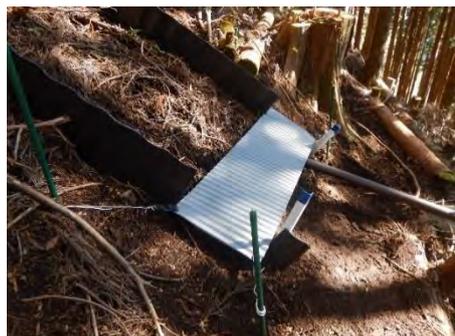
図 3.25 雨除の設置状況

集水部(軒樋)に直接降雨が混入しないように雨除を設置した。雨除の材料は畔仕切り用の波板(幅30cm)を使用し、軒樋を覆うように設置して固定した。

地表面から雨除までの高さは最終的に5cmとし、集水部直近の雨滴の跳水が混入しないようにした。なお、観測開始当初は、雨除をもっと高く設置していたが、雨滴跳水の混入と思われる結果が見られたことから、雨除は可能な限り低く設置することが望ましいと考えられる。

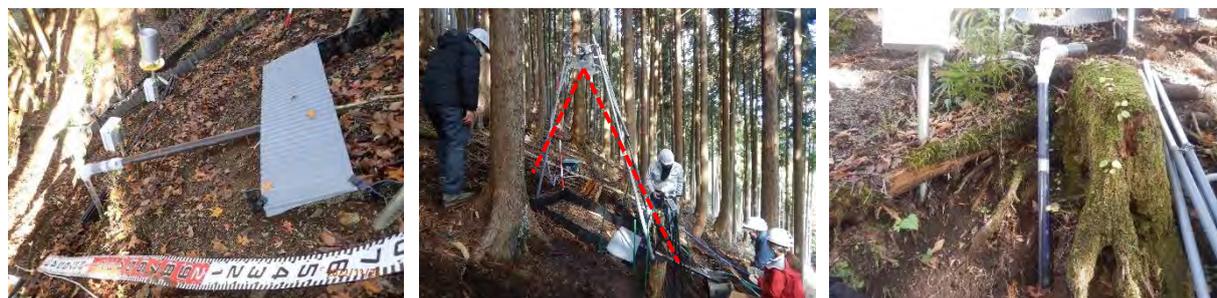
図 3.26 導水部(左)、人工降雨装置の散水範囲(中)、集水タンク(右、水位計を設置した例)

集水部で捕捉した表面流の水量計測は、タンクなどで貯留して測る方法や、転倒マス型雨量計などを用いて測る方法が考えられる。本調査では、表面流に含まれる懸濁物の分析も想定し、集水部から導水部(丸樋)を通じて集水タンクに貯留することとした(図 3.26(左))。

集水タンクは、水位計の併用も想定し、用意する水位計の仕様等も考慮して直径4cm、長さ1.0mの透明なアクリルパイプを使用した(図 3.26(右))。なお、透明なパイプにすることで水位変化を目視でも明瞭に確認できる利点がある。

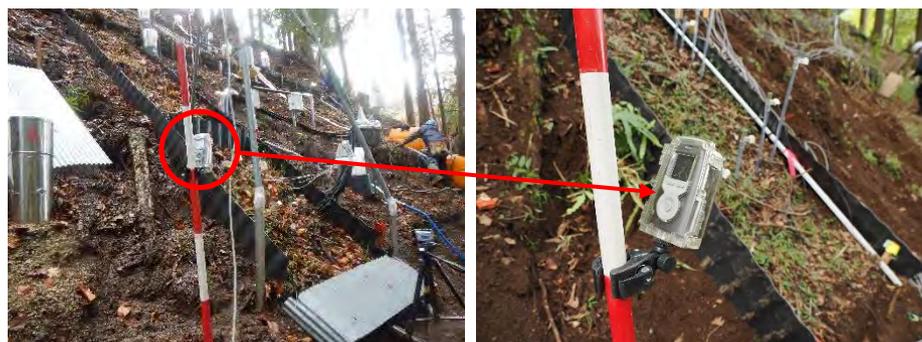
図 3.27 タイムラプスカメラの設置

自然降雨試験及び人工降雨試験における地表面の状況や、機器類の異常を記録することを目的にタイムラプスカメラ(brinno 製、TLC200Pro)を10分間隔あるいは1分間隔にして設置した。また、必要に応じ動画もアクションカメラ(SONY 製、HDR-AS300)を用いて撮影した。

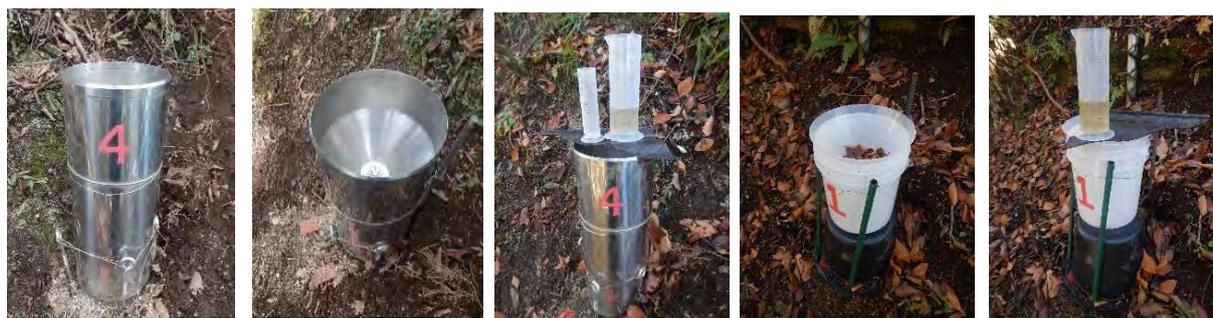
図 3.28 貯留型雨量計(気象庁制式と簡易式)の設置と捕捉量の計測状況

貯留型雨量計は、一続きの降雨終了後に捕捉量をメスシリンダー等により現地計測し、5 基の平均値を期間降水量とした。図 3.28 のとおり、集水枠 6 箇所 30 基のうち、玄倉の筋工無の立地のみ 1 つを気象庁制式のステンレス雨量計(ナリカ製、RG-20B)を使用した。残りの 29 基は簡易式として、底部と上部の直径が概ね同じ 90 の半透明バケツ(山研工業 ラウンドペール 90、直径 230mm)を使用した。降雨時の跳水と貯水後の蒸発をできる限り抑止するため、直径 240mm のロート(サンプラテック ポリプロピレンハイスピードロート)を上部に被せて観測し、一続きの降雨終了後、蒸発する前にできる限り早く現地計測した。なお、受水面の高さは、周辺地上部からの跳水の混入を抑止するため、少なくとも地表面から 30cm 以上隔離した。

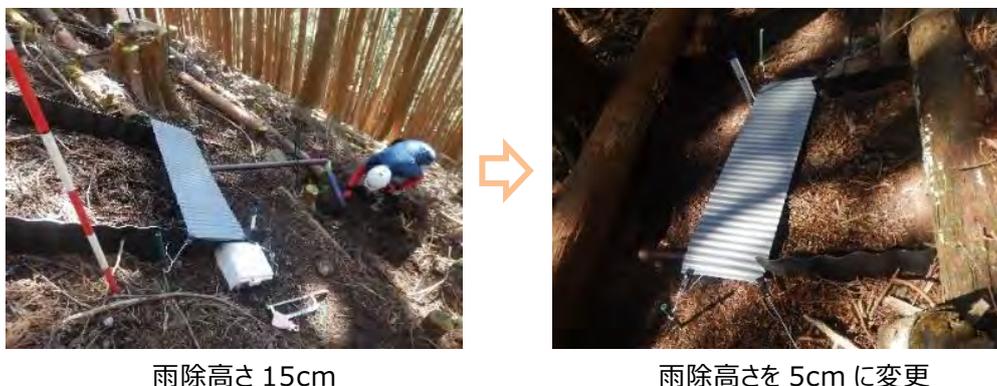
雨除高さ 15cm

雨除高さを 5cm に変更

11月21日に回収した玄倉の集水タンクの表面流量が、降雨量に対して多く、集水部直近の雨滴跳水の混入が考えられた。そのため、11月25日に集水部の雨除の高さを15cmから5cmに変更した。一方、猪之頭1及び猪之頭2は12月8日に変更した。

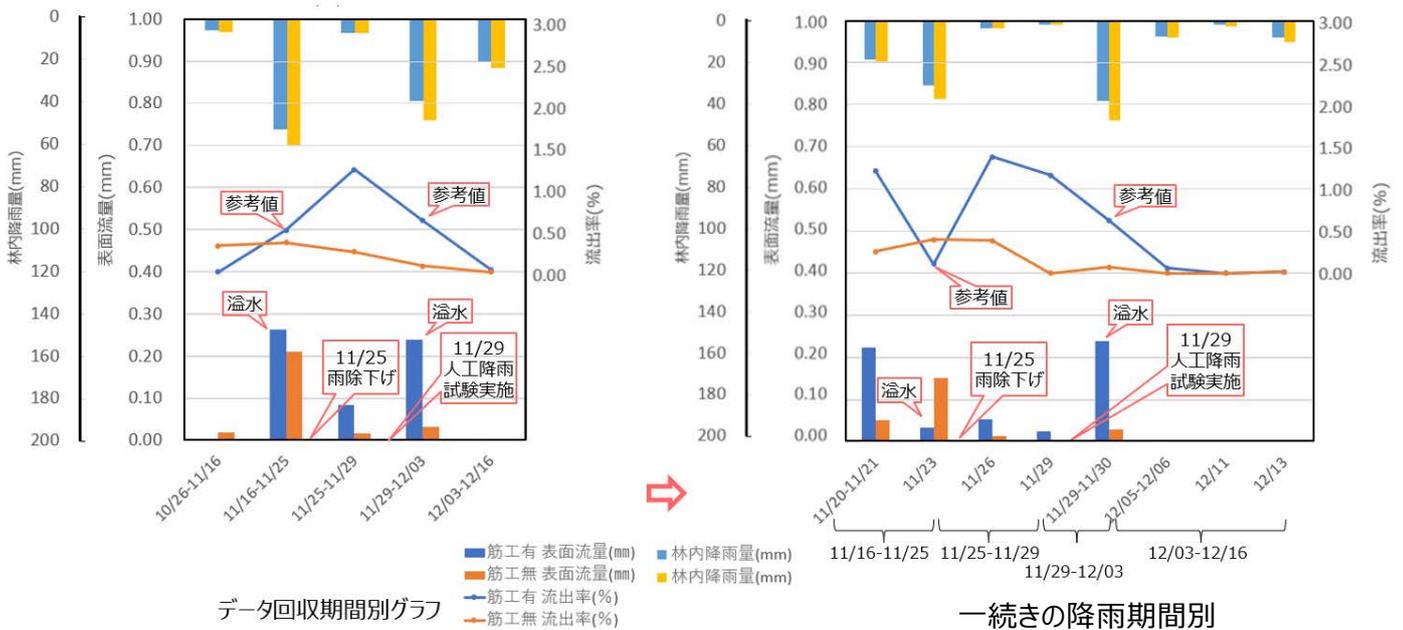
図 3.32 玄倉における水位データを活用した自然降雨と表面流量の関係

玄倉においては、観測期間の途中(11月16日)から集水タンクに水位計を設置し、時系列の水量を把握できていることから、水位計データに基づき、一続きの降雨期間別に表面流量と流出率の関係を資料集の付表10の算出値をもとに図 3.32 のとおり再整理した。

11月20日～21日の林内降雨18.5mmに対し、筋工有の集水タンク水位は71.6cm上昇し85.5cmとなった。11月23日の6時10分から19時40分までに30mmの林内降雨を観測しているが、満水位98.0cmまでの貯水可能な水位は12.5cmしかなく、降り始めから2時間後の8時10分には溢水が始まったと考えられ(2時間の期間雨量は2.5mm)、多くの表面流を溢流させ、本来の流出率は参考値よりも大きい値を示すと考えられる。一方、11月29日～30日の表面流は、11月29日の14時10分から11月30日の4時40分までの期間雨量44.5mmに対し、水位は21.4cmから100.5cm(水位差79.1cm)まで変化している。集水タンクの満水位は98.0cmであるため、29日の21時30分以降、30日の4時40分までの降雨量である19.5mmに相当する表面流が溢水していると考えられる。

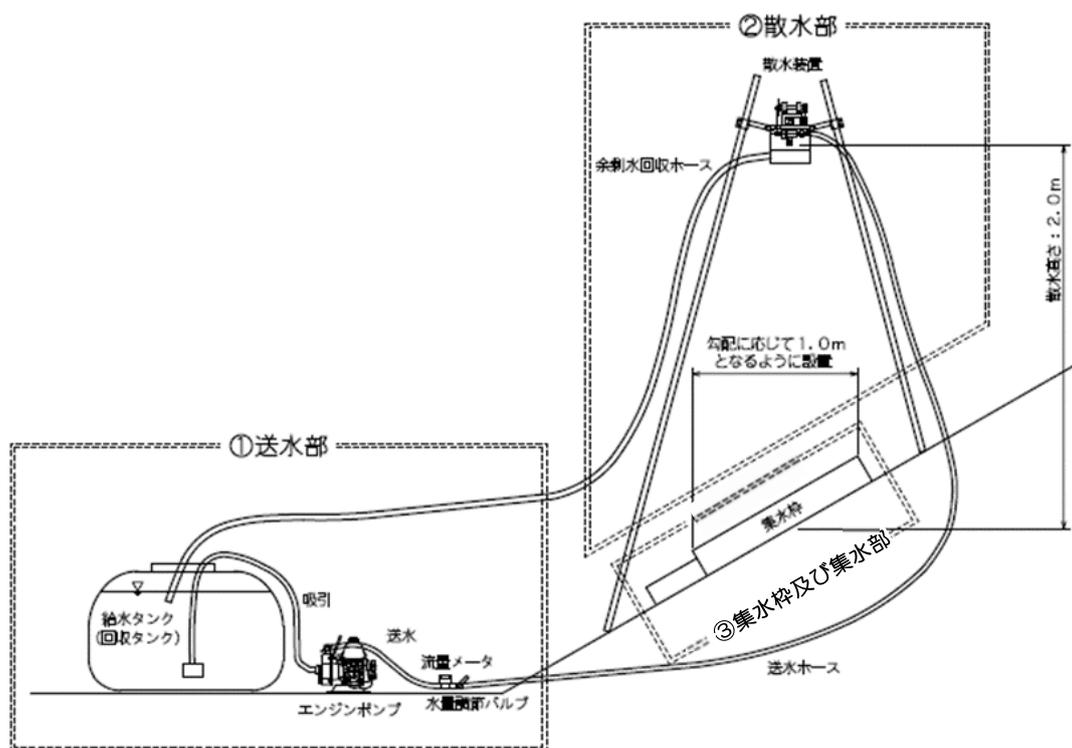
図 3.34 人工降雨装置の全体図<sup>12</sup>

人工降雨試験における散水装置は、『現場型振動ノズル式散水装置』(図 3.34 参照。以下「散水装置」という。ただし、引用文献を除く)を使用した。

散水装置を含む人工降雨試験の機材等の構成は①送水部、②散水部、③集水枠及び集水部に区分される。①の送水部は、給水タンクや送水機器としてエンジンポンプやサクション(吸引)ホース、サクションホース端部に設置するストレーナ、耐圧送水ホース、送水量を確認する流量計や水量を調整するバルブから構成される。②の散水部は、振動ノズル式散水装置(ノズルと、ノズルを一定の振幅で揺動させる機構部とその振幅の制御パネル)とその稼働を担う電源、振幅両端部の散水を回収し、給水タンクに戻す余剰水回収部から構成される。③の集水枠及び集水部は、集水枠と発生した表面流を捕捉する集水部によって構成される。

計測内容は、①では給水タンクから散水装置への送水量、②では散水対象範囲への降雨強度、③では散水対象範囲からの流出量及び流出土砂量を測定した。

本年度は表 3.4 のとおり、前年度の人工降雨試験からの改善として、給水タンク内のストレーナにメッシュネットを被せ、サクションホース内への異物混入を抑止するとともに、流量計の流入側にストレーナとゲートバルブを設置し、散水ノズルの目詰まり抑止と吐出量の微調整を可能とした。また、使用するホースはすべて新品の耐圧送水ホースに交換し、ホースジョイントは加圧時に漏水しないよう、ホースバンド等で圧着した。なお③は、均質に散水可能な空間が限られるため、自然降雨における表面流

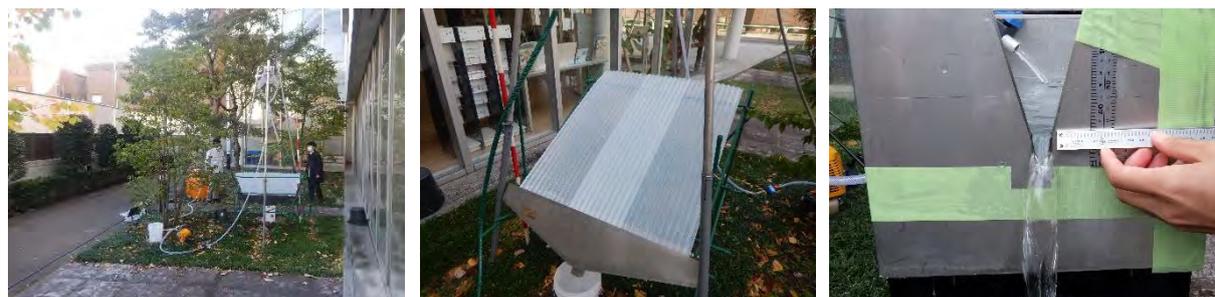
図 3.35 千代田区の緑地における人工降雨装置の調整と三角ノッチの流量実測

まず、人工降雨装置の機器特性を把握するため、東京都千代田区の緑地において、エンジン回転数、ノズル径、振動周期を変化させて、吐出量に対し 1.0m×1.0m の空間面積に発生可能な降雨強度を確認した。同時に散水量を確認し連続的な散水試験において持続時間と必要な水量を把握した。また、表面流量の観測に使用する三角ノッチについて、流量と水位の関係を実測した。

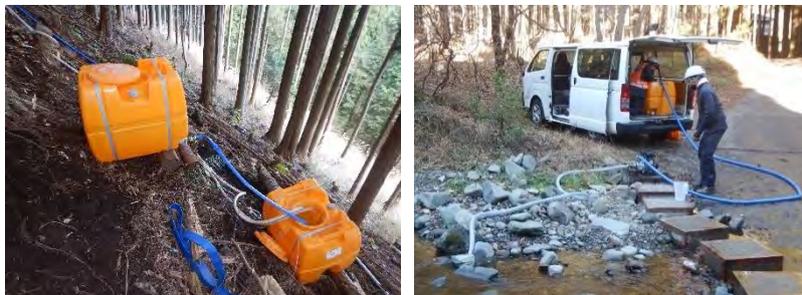
図 3.36 給水タンクの配置と水の確保

給水タンクは試験 1 回につき連続して 400ℓ散水できるよう準備した。林内に設置可能な重量や形状、持ち運びを考慮して図 3.36 左図に示す給水タンク(スイコー製スーパーローリータンク 200ℓ)を2個使用した。満水時に給水タンクが転倒しないよう、安定した場所へ配置した。また、給水タンクへの補給方法を現地状況に合わせて準備した。水場から直接供給できる場合は、揚程力を有するエンジンポンプ(ホンダ製 WX15TJX 等)を使用した。水場が遠い場合は、図 3.36 右図のように車両に積載した給水タンクで調査地へ運搬した。

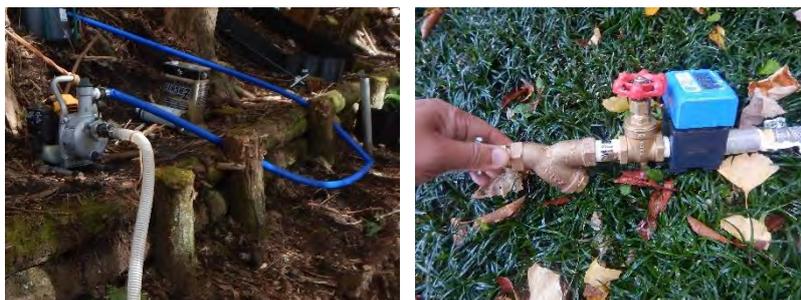
図 3.37 エンジンポンプと流量計(ストレーナ、ゲートバルブ付)

散水装置のノズルから一定の吐出圧をかけるために図 3.37(左図)に示すエンジンポンプ(株式会社工進製 KM-25S)を使用し、エンジン回転数により吐出圧を調整した。流量計は図 3.37(右図)に示す堀場製作所製(LW10-PTN:1.5~20ℓ/min 対応)を使用した。本年度は、流量計の流入側に KITZ 社製 Y 型ストレーナ(YK-15A)及びゲート式バルブ(FH-15A)を設置し、異物流入の抑止及び散水装置への流出量を調整し、できる限り一定量をノズルから吐出(散水)させた。なお、エンジンポンプの回転数や給水タンクの水位等により、流量は微変動するため、試験実施の際は 1 分単位でその時点の流量を記録し、微変動による流量の変化に対応した。

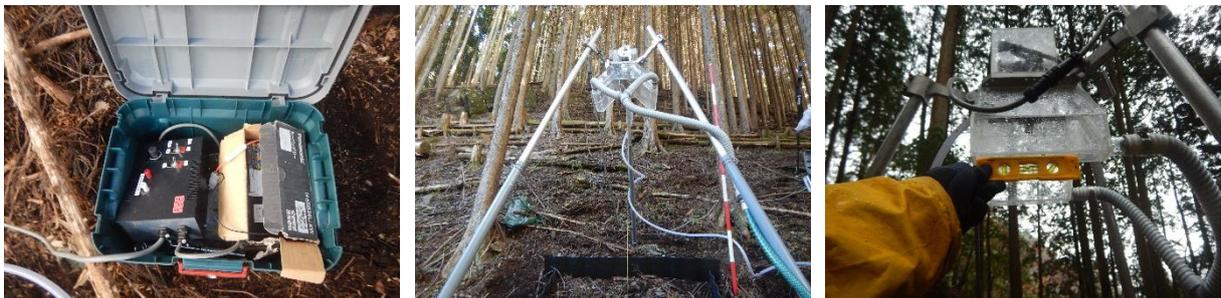
図 3.39 ノズル揺動用の電源や振幅制御パネルと人工降雨装置の設置

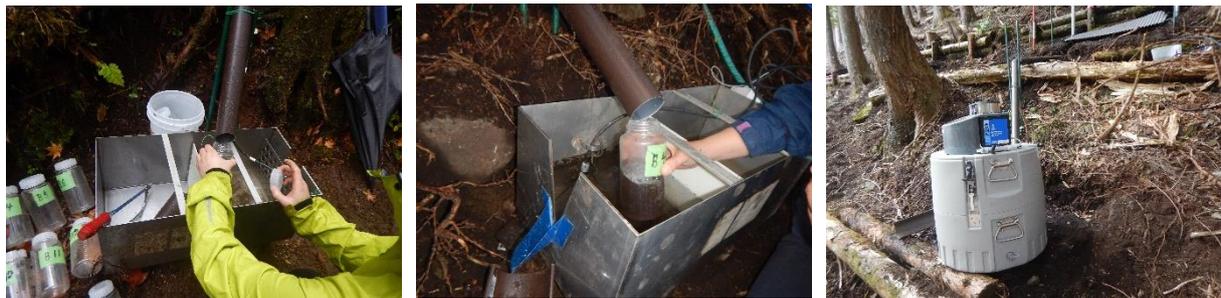
図 3.40 表面流の採水状況とオートサンブラ

人工降雨試験では、自然降雨試験における集水タンクと同じ位置で表面流を捕捉した。下記(4)に示す予備試験の結果、表面流量が少ないと想定される場合は、導水部から直接採水ピンでサンプリングするが、多く発生すると想定される場合、図 3.41 のとおり、三角ノッチと水位計及びオートサンブラを使用して、自動的に採水できるよう計画した。

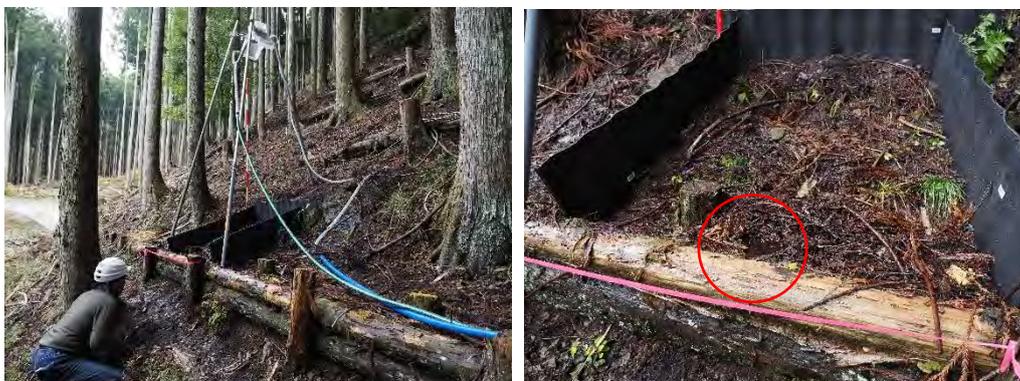
図 3.42 猪之頭 1 の筋工有における予備試験状況(左)及び集水枠内の筋工背面の湛水(右)

本試験を実施する集水枠隣接地において散水装置等の機材を設置し、(1)の機器調整をもとに100mm/h程度の降雨を発生させ、地表流の発生状況を確認する試験を実施した。この際、筋工背面の土砂堆積平坦部に湛水することが判明し、本試験においてはその動向を確認するように努めた。

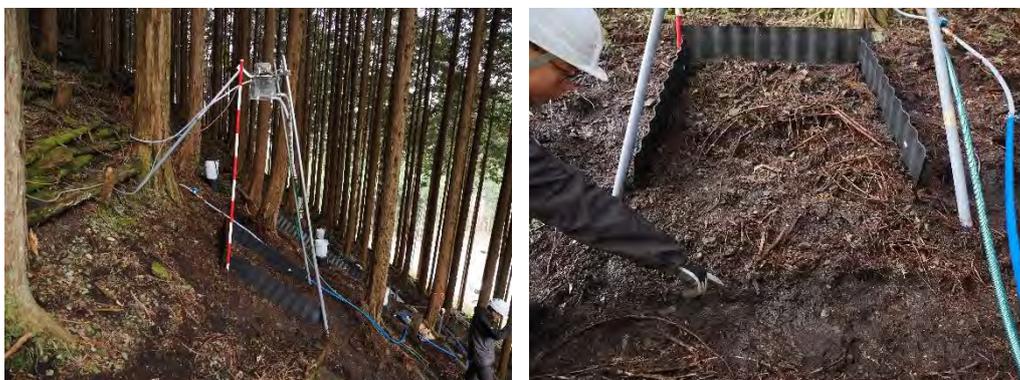
図 3.43 猪之頭 1 の筋工無における予備試験状況(左)及び表面流の発生状況(右)

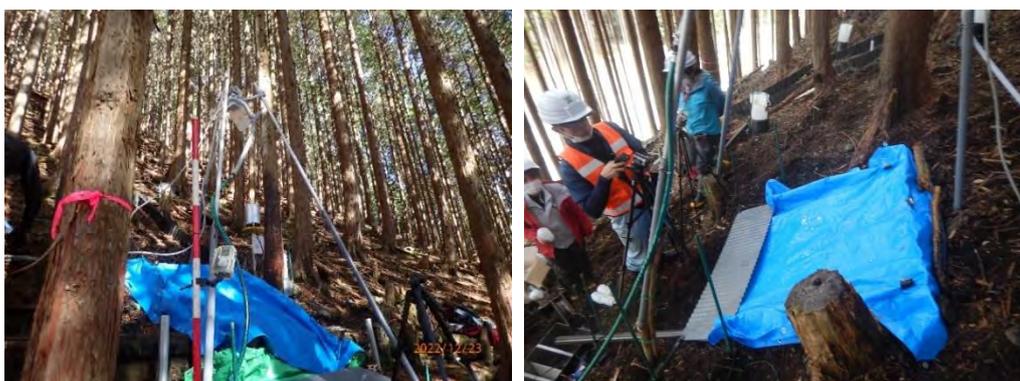
図 3.44 本試験立地におけるキャリブレーション

散水装置の枠外の散水を考慮し、散水量(送水量)と集水枠内に降り注ぐ水量の関係を把握するためキャリブレーションを実施した。まず集水枠内に防水シートを設置し、集水枠内の散水量と集水部にて捕捉する表面流量が一致するように準備した。次にエンジンポンプの回転数及び流量計の流入側に設置したゲートバルブを調整し、上記(1)における調整結果や(4)の予備試験をもとに、一定の散水量となるよう調整した。この状態において、流量計の送水量と捕捉された表面流量を記録し、散水装置の送水量と降雨強度の関係式を導いた(5.3.3.人工降雨試験 付表 14～付表 19)。

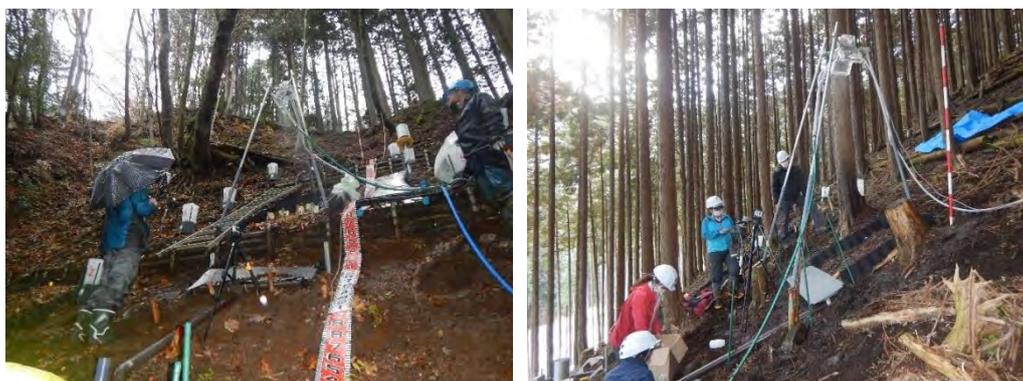
図 3.45 本試験の実施 左:玄倉筋工有(Kuro\_1) 右:猪之頭1筋工無(Ino1-4)
