山地保全調査

(保安林整備と併せて筋工等が設置された  
森林における浸透能の把握に関する調査)

委託事業報告書

林野庁

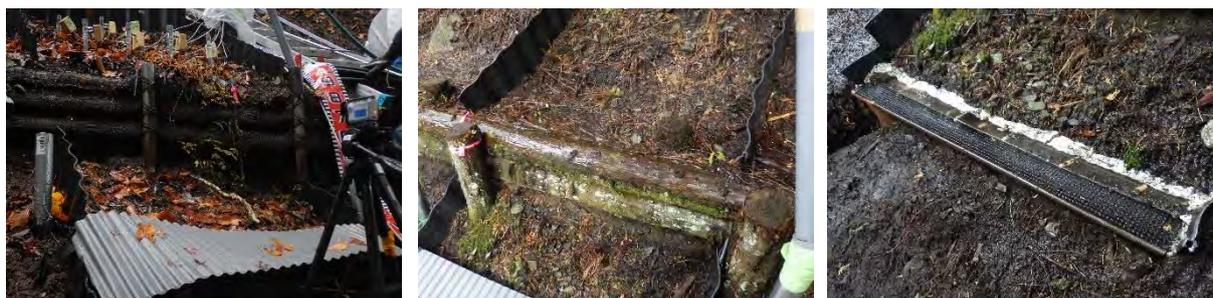
図 3.46 本試験実施後の筋工の状況と集水部の状況

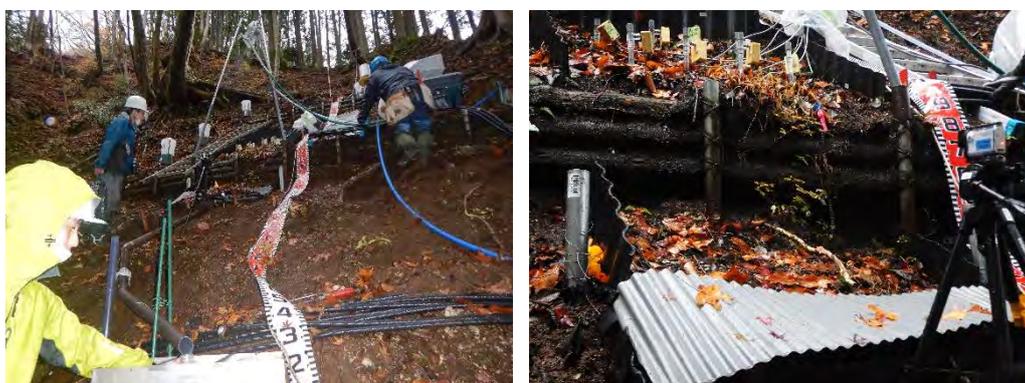
図 3.49 散水開始4分後(左)と散水終了直後の地表面状況

図3.49のとおり筋工有の空間において30分間、期間平均101.3mm/hの降雨強度を発生させたところ、期間平均浸透強度は101.0mm/hとなり、期間平均流出率は0.32%とほぼ全ての降雨は土壌中に浸透した。散水期間中は雨滴衝撃によるリターの移動が確認されたものの、表面流は確認されなかった。

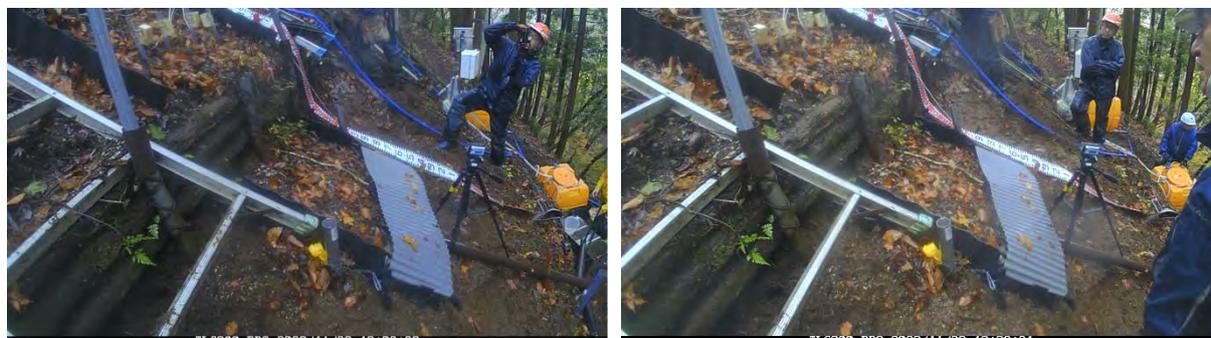
図 3.50 タイムラプスカメラによる散水開始直後と30分散布後の状況

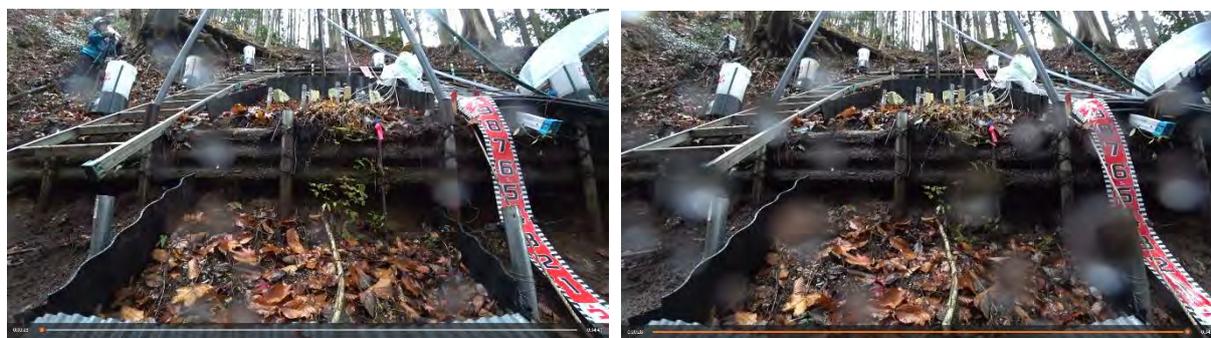
図 3.51 アクションカメラ(動画)による散水開始直後と30分散布後の状況

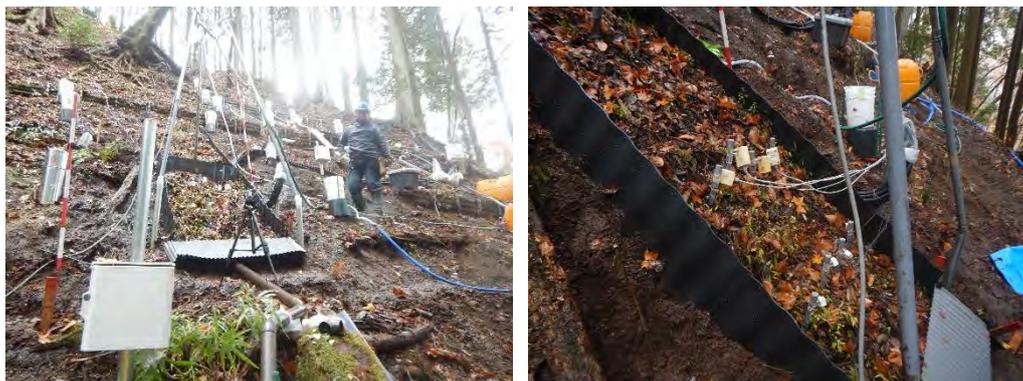
図 3.52 人工降雨試験状況(左)と散水終了直後の地表面状況(右)

図 3.52 のとおり筋工無の空間において 30 分間、97.1mm/h の降雨強度を発生させたところ、期間平均浸透強度 96.2mm/h となり、期間平均流出率は 0.87% となった。筋工有と同様、ほぼ全ての降雨は土壌中に浸透した。散水期間中は図 3.53 及び図 3.54 のとおり雨滴衝撃によりリターの移動が確認されたものの、表面流は確認されなかった。なお、集水枠外では散水により踏査部に水みちが形成され、表面流が発生する状況をタイムラプスカメラで確認することができた。

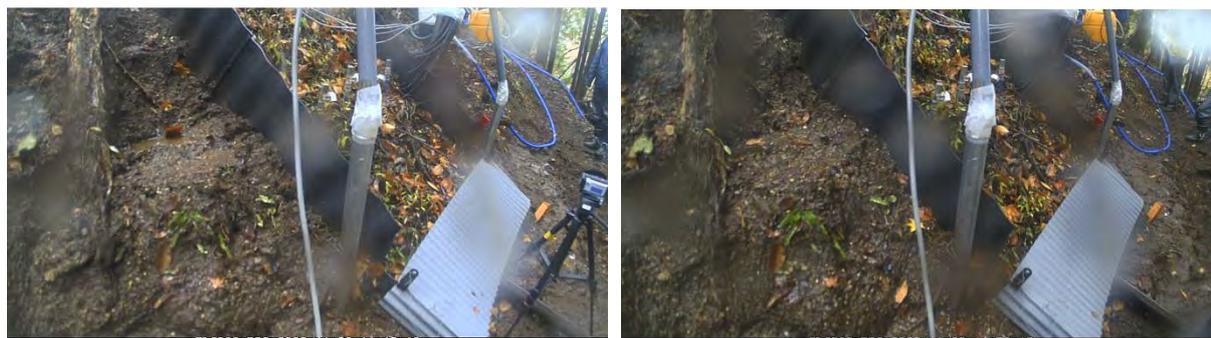
図 3.53 タイムラプスカメラによる散水開始直後と 30 分散布後の状況

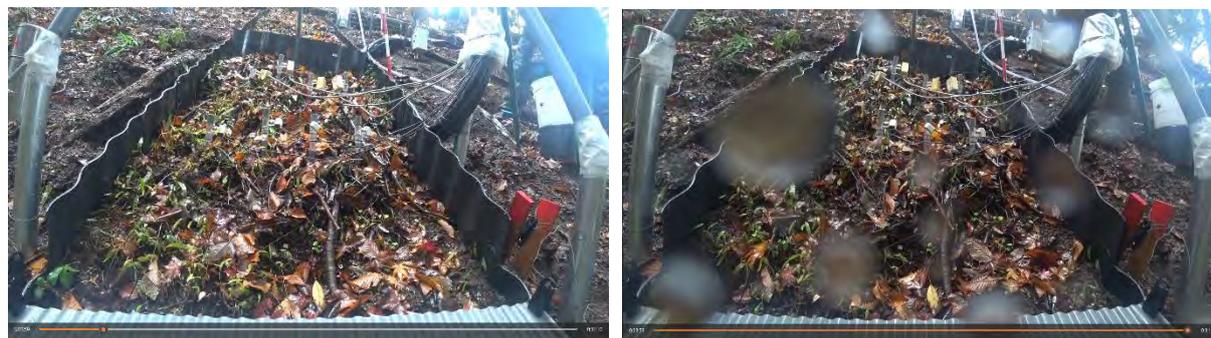
図 3.54 アクションカメラ(動画)による散水開始直後と 30 分散布後の状況

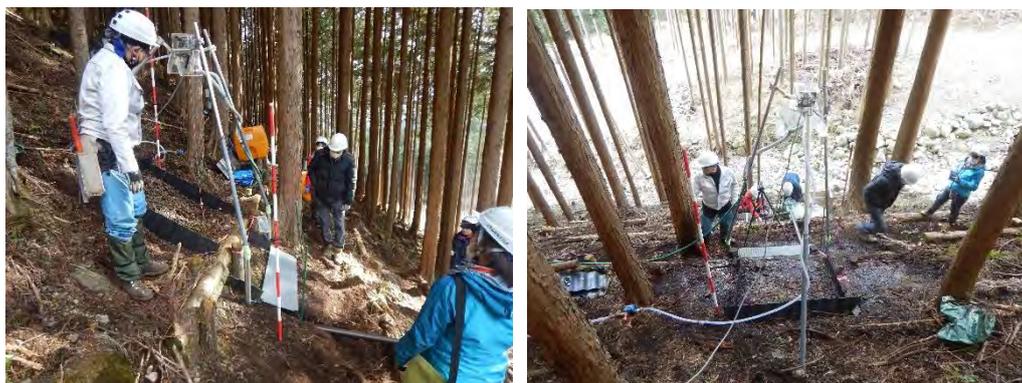
図 3.55 人工降雨試験実施状況

図 3.55 及び図 3.56 のとおり筋工有の空間において 40 分間、98.3mm/h の降雨強度を発生させたところ、期間平均浸透強度は 97.0mm/h となり、期間平均流出率は 1.60%となった。流出量の変化をみると、流出高は期間を通じて 0~4.2mm/h と大きな変動はなく平均は 1.6mm/h となった。降雨強度に対し浸透能が十分に大きく、図 3.48 のとおり浸透強度と差が生じなかった。

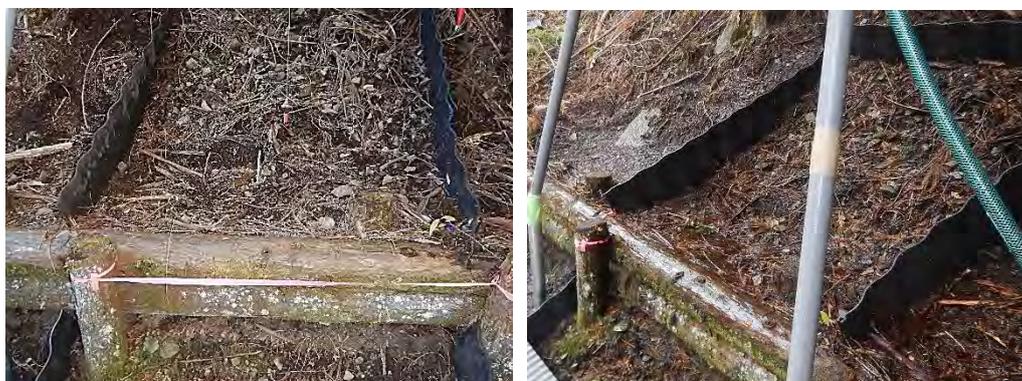
図 3.56 散水開始前の状況(左)と散水終了直後の状況(右)

なお、筋工が設置された箇所は、施工当時の筋工背面の埋戻しにより幅 50 cm程度の平坦部が造成されており、今回散水した降雨が筋工を越流することなく筋工背面上に一時的に湛水していた。湛水していた時間は、散水開始4分後から散水終了8分後までの 44 分間で、最終的には筋工背面に浸透した。

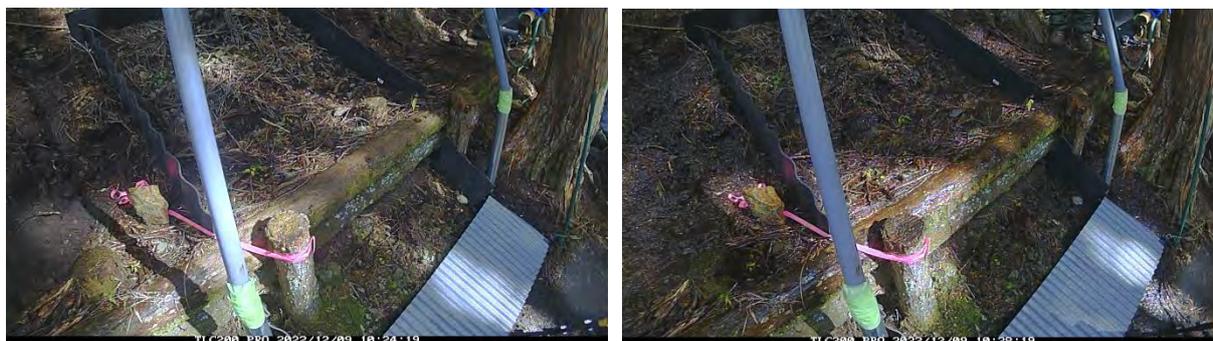
図 3.57 タイムラプスカメラによる開始直前(左)と開始4分後(右)

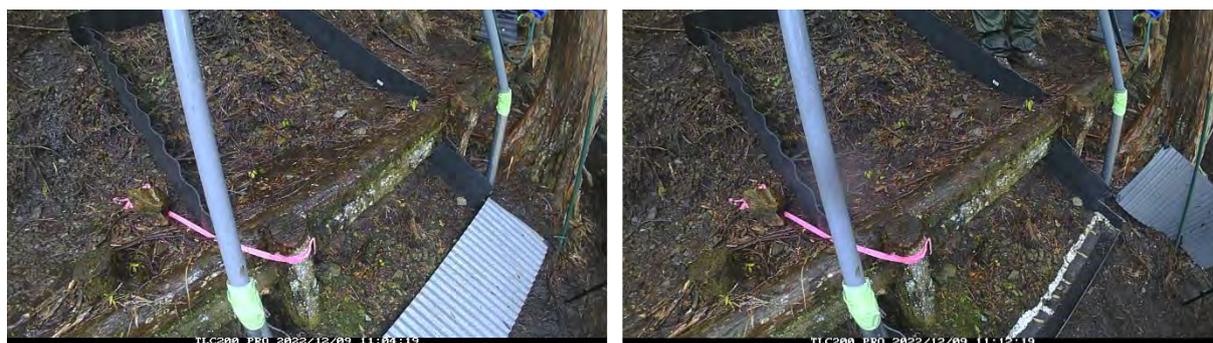
図 3.58 タイムラプスカメラによる開始40分後(左)と終了後8分後(右)

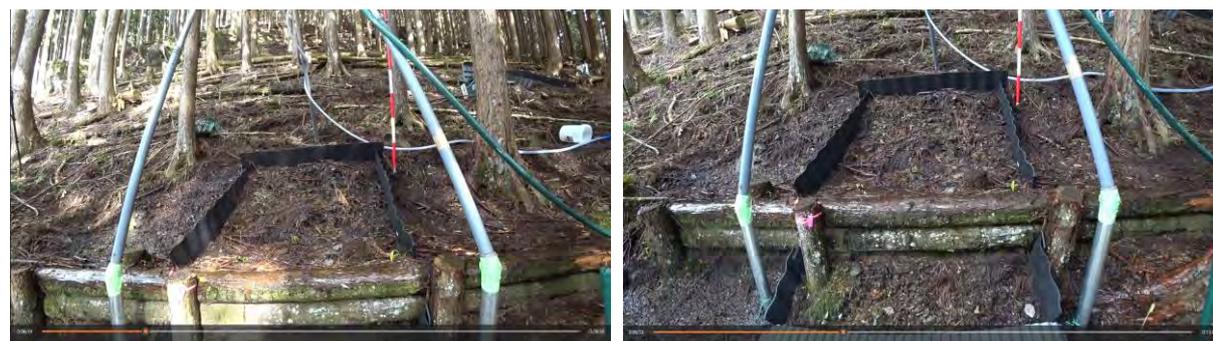
図 3.59 アクションカメラ(動画)による開始4分後(左)と開始40分後(右)

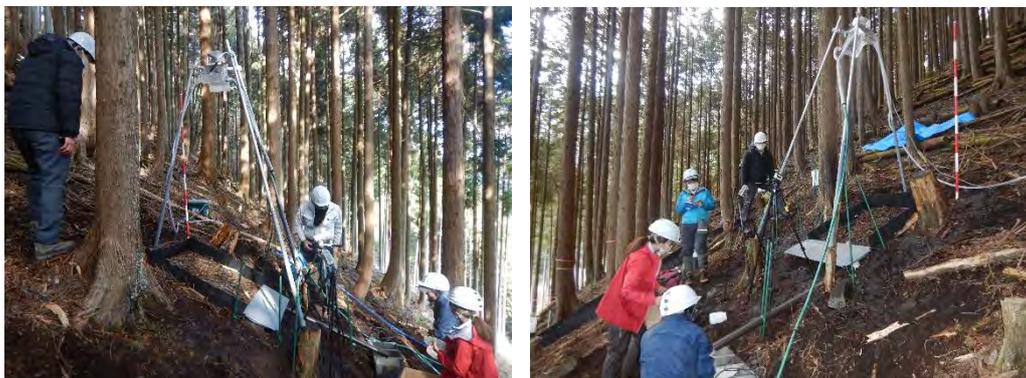
図 3.61 人工降雨試験実施状況

図 3.61 及び図 3.62 のとおり筋工無の空間において 40 分間、101.1mm/h の降雨強度を発生させたところ、期間平均浸透速度は 68.4mm/h となり、期間平均流出率は 32.12%となった。

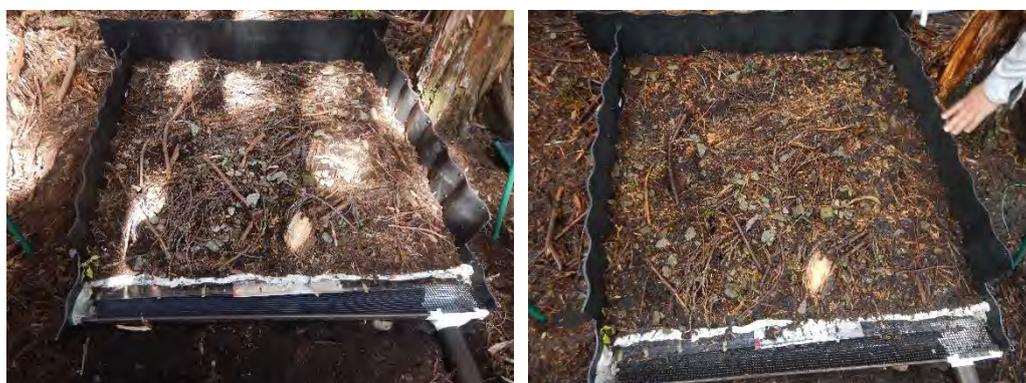
図 3.62 散水開始前の状況(左)と散水終了直後の地表面状況(右)

タイムラプスカメラによる散水開始前から散水開始終了後における散水空間の変化は、図 3.62 から図 3.64 のとおりである。静止画では確認が困難ではあるが、散水開始直後から雨滴衝撃により地表面の細粒リターが徐々に移動する状況を観察できた。特に、図 3.64 右側写真における赤矢印部の凹地において、その移動速度が速いことを確認した。

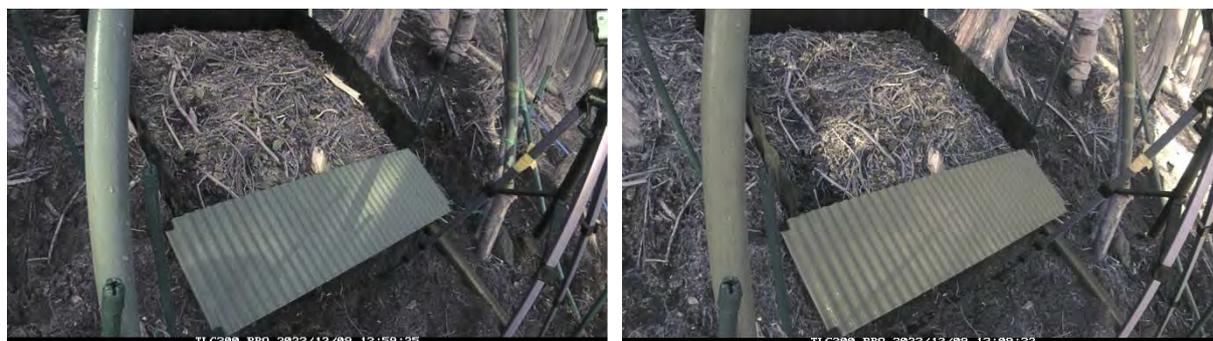
図 3.63 散水開始前の状況(左)と散水 10 分後の地表面状況(右)

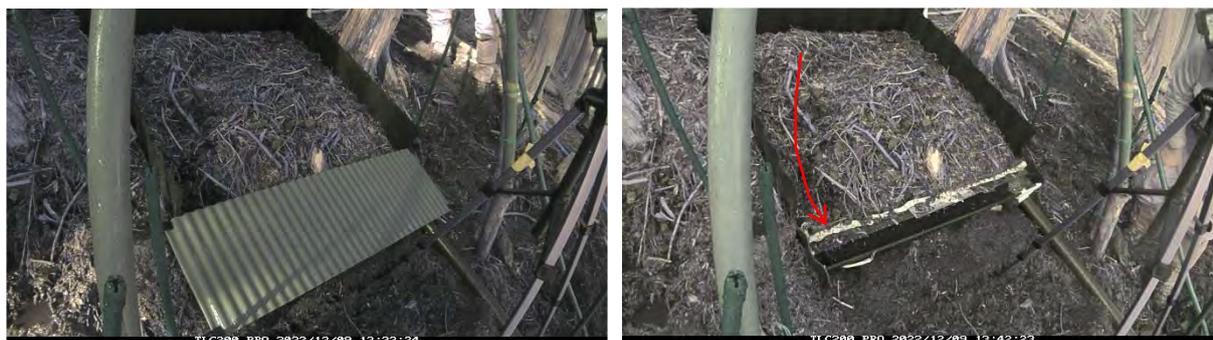
図 3.64 散水 30 分後の状況(左)と散水終了直後の地表面状況(右)

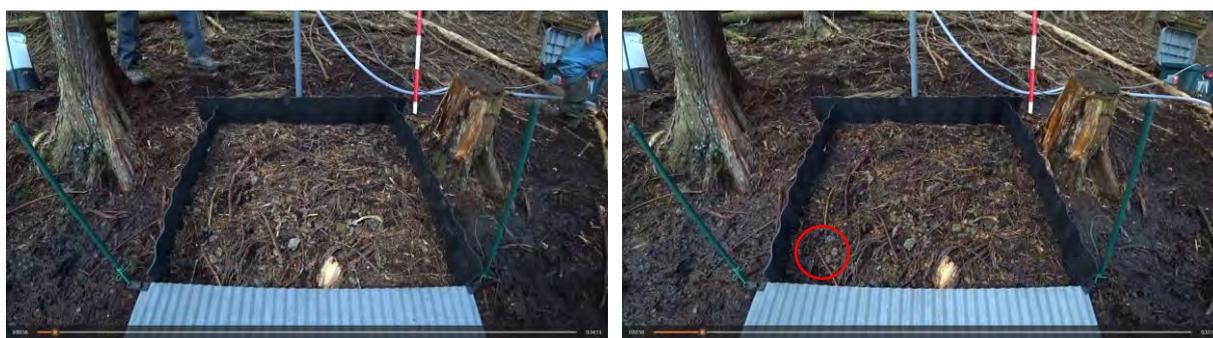
図 3.65 アクションカメラ(動画)による開始直後(左)と散水開始 2 分後(右)

タイムラプスカメラと同時に撮影したアクションカメラの動画のキャプチャ映像は図 3.65 及び図 3.66 のとおりである。散水開始 2 分後に図 3.65 右図の赤丸部に地表流が確認され、5 分後には図 3.66 左図の矢印のように凹部に表面流が発生したことを確認した。この表面流は散水を終了する 40 分まで継続していることを確認した。

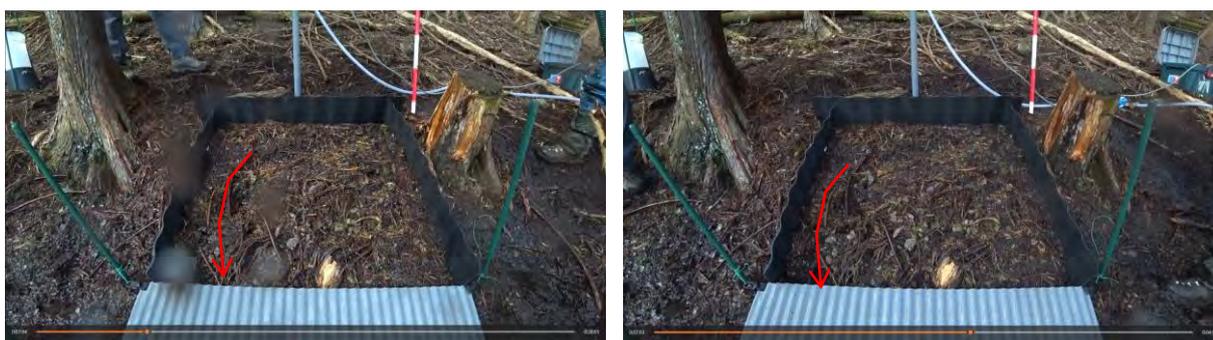
図 3.66 アクションカメラ(動画)による開始 5 分後(左)と開始 40 分後(右)

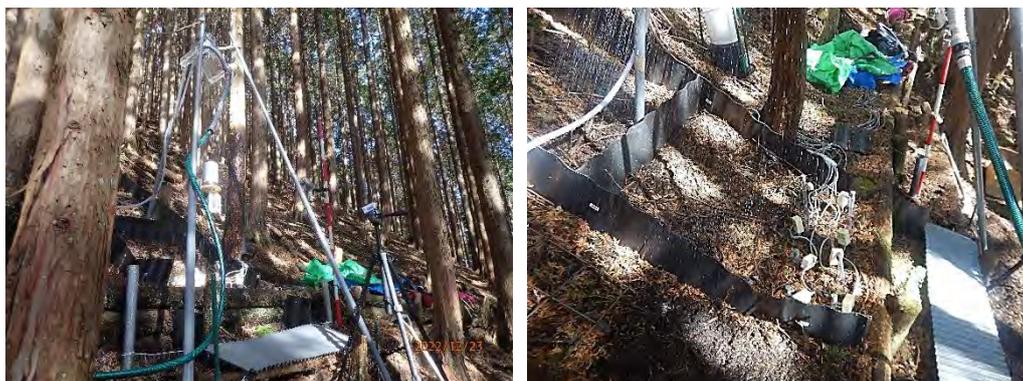
図 3.67 人工降雨試験実施状況

図 3.67 及び図 3.68 のとおり筋工有の空間において 40 分間、105.1mm/h の降雨強度を発生させたところ、期間平均浸透強度は 104.5mm/h となり、期間平均流出率は 0.56%となった。集水枠内の筋工の背面に湛水は確認できなかったが、枠外の筋工背面の平坦部に湛水した。この湛水は、主に枠外の散水によると考えられた。なお、筋工側面からの漏水は確認されなかった。タイムラプスカメラは散水開始 10 分後にレンズに水滴が付着して適切な撮影ができなかった。また、アクションカメラは低温のため動作不良となり撮影できなかった。

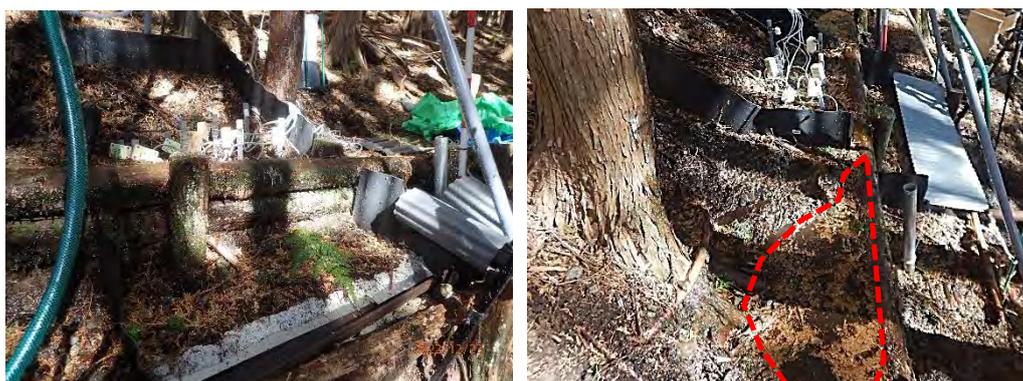
図 3.68 散水終了後のテンシオメータ状況(左)と湛水状況(右)

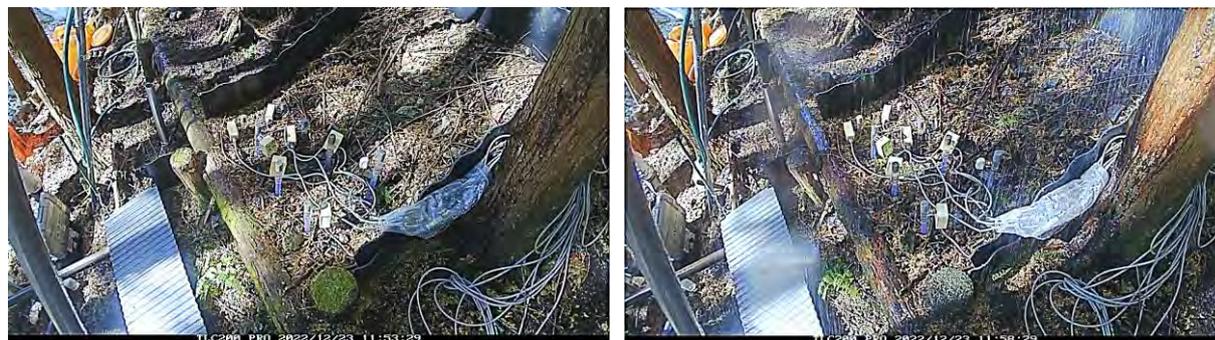
図 3.69 タイムラプスカメラによる散水開始直後(左)と 10 分後(右)これ以降はレンズ水滴で判別不能

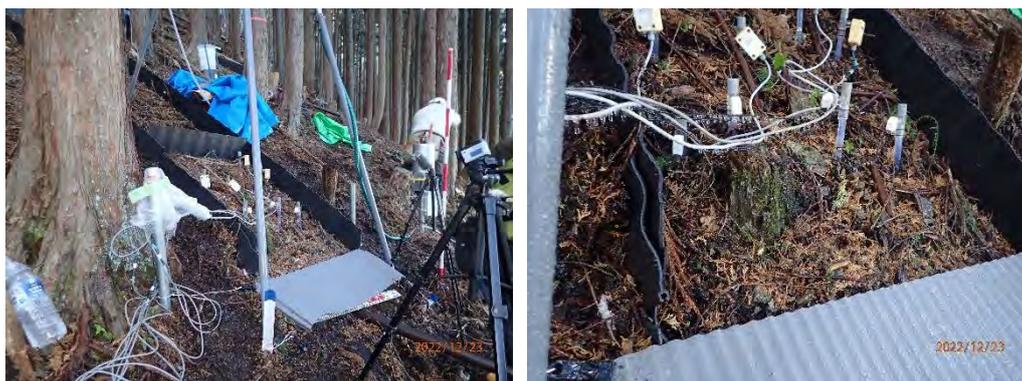
図 3.70 人工降雨試験実施状況

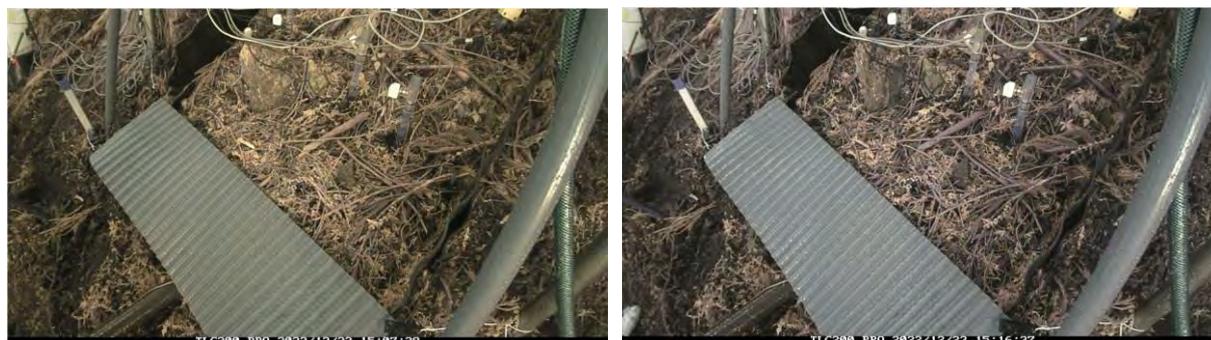
図 3.71 タイムラプスカメラによる散水開始直後(左)と 10 分後(右)

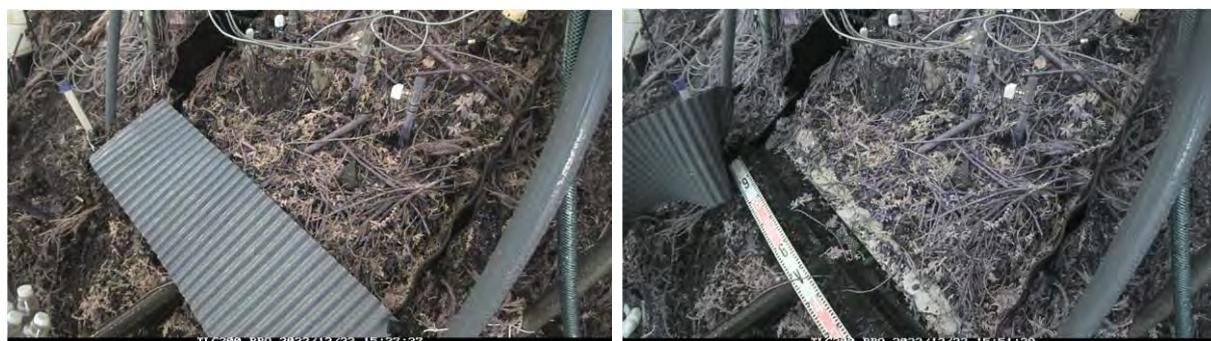
図 3.72 タイムラプスカメラによる散水開始 30 分後(左)と 40 分散水終了直後(右)

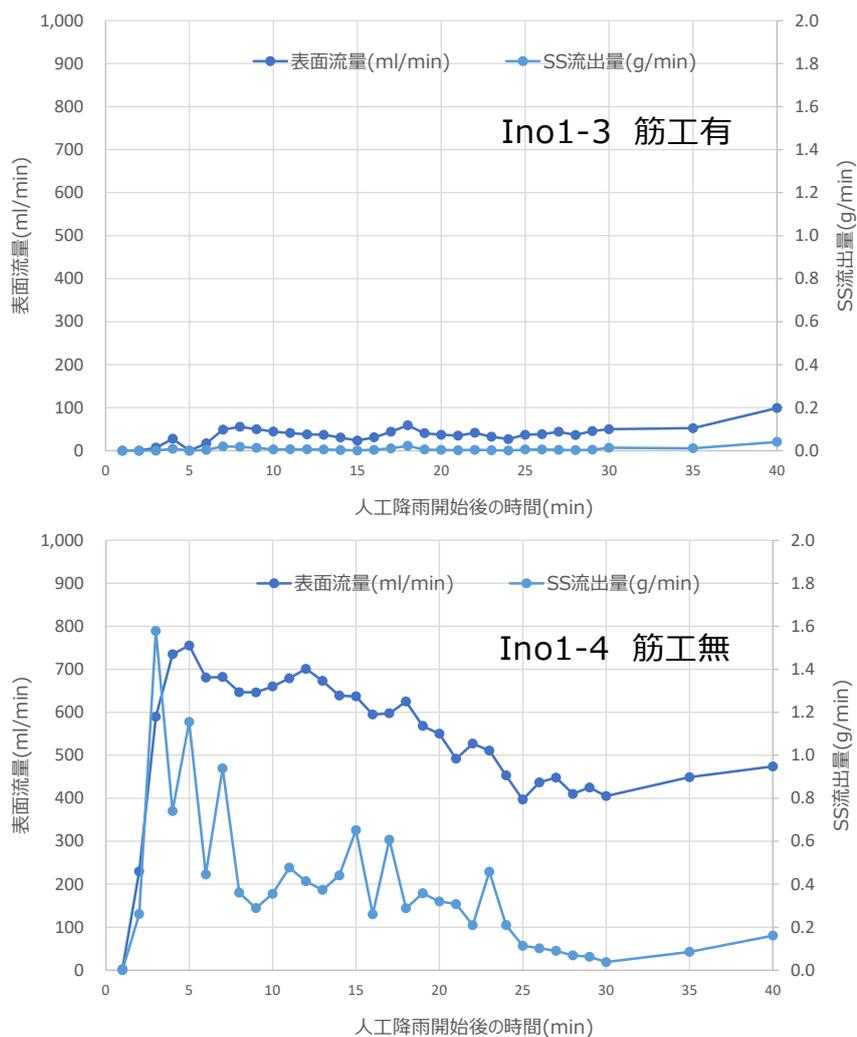
図 3.76 SS と流出量の経時変化(上:Ino1-3、下:Ino1-4)

次に、表面流量と SS 流出量の経時変化をグラフに示すと図 3.76 及び図 3.77 のとおりである。猪之頭 1 の Ino1-4(筋工無)は、表面流量が多く、試験開始後5分まで急激に増加し、その後緩やかに減少した。また、SS 流出量は試験開始後に急激に増大し、開始 3 分後にピークを迎え、その後増減を繰り返しながら減少する傾向であった。一方、Ino1-3(筋工有)は、30 分の試験期間を通じ、表面流量は 100ml/min 以下で顕著な変動を示していない。

筋工無の Ino1-2 と Ino1-4 の SS 流出量の違いについて、Ino1-4 は人工降雨試験の直前に枠を設置し、枠内の地表面に不安定な土砂が存在していた。一方 Ino1-2 は、枠設定後に自然降雨試験を実施しており、人工降雨試験を適用した地表面に不安定土砂がなかった。この要因が SS 流出量の違いとして示されたと考えられる。なお、玄倉は筋工有及び筋工無ともに試験期間を通じて表面流量、SS 流出量もわずかであったため省略した。

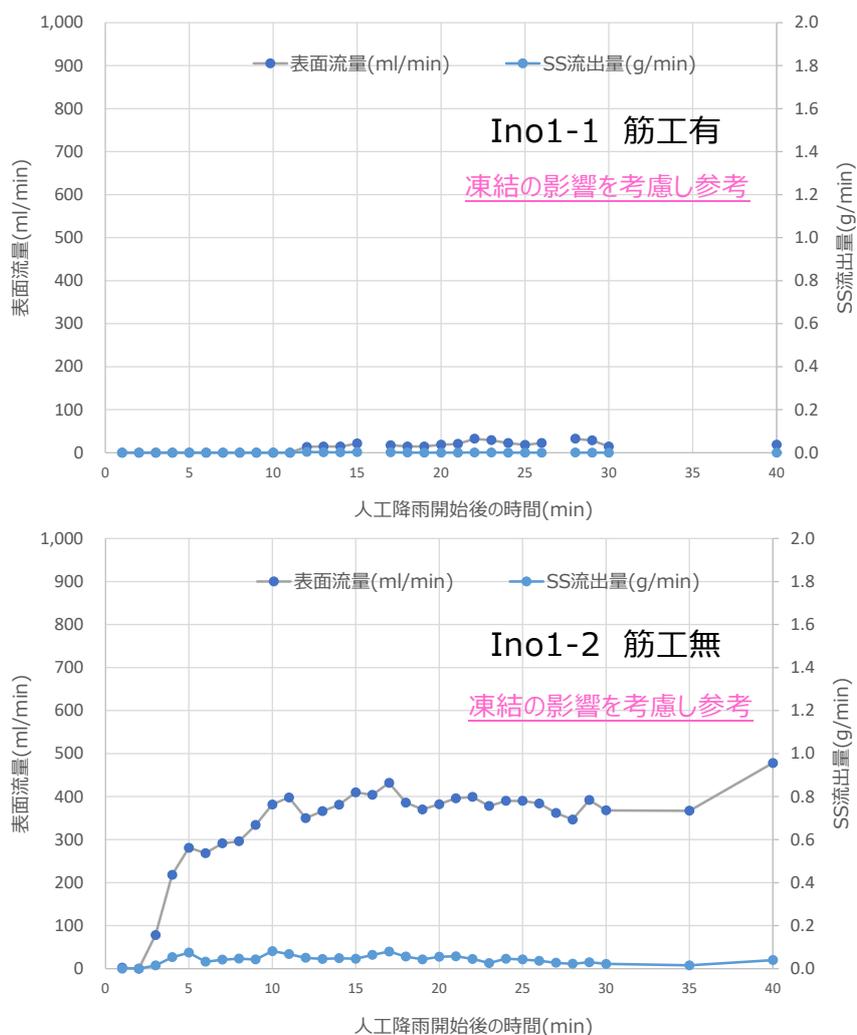
図 3.77 SS と流出量の経時変化(上:Ino1-1、下:Ino1-2)

参考値として猪之頭 1 の Ino1-1(筋工有)及び Ino1-2(筋工無)の経時変化グラフをみると、Ino1-2(筋工無)は、試験開始とともに表面流量が増加し、開始 10 分後頃から 400ml/min 付近で一定の流量となっている。それに対し SS の流出量は、0.1g/min 以下となっており、表面流量の変動に連動していない。一方、Ino1-1(筋工有)については、表面流量と SS 流出量ともにわずかであった。

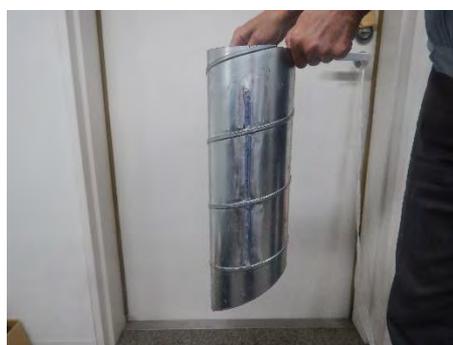
図 3.81 のとおり、直径 15cm、長さ 50cm、厚さ 2mm の亜鉛性スパイラルダクトの下端は、調査地の斜面傾斜を考慮して斜めにカットし、側面には水位計測用の窓を開け、簡易冠水型浸透計を作成した。

図 3.81 簡易冠水型浸透計

本装置を筋工有と筋工無の斜面に設置し、一定量を注水し、その水位低下量と減水時間を計測し、浸透能を求めることとした。従来の方法は水頭圧力が 0 もしくは一定水位により等圧であるのに対し、本試験では変水位であるため、水頭圧力が変化することとなる。

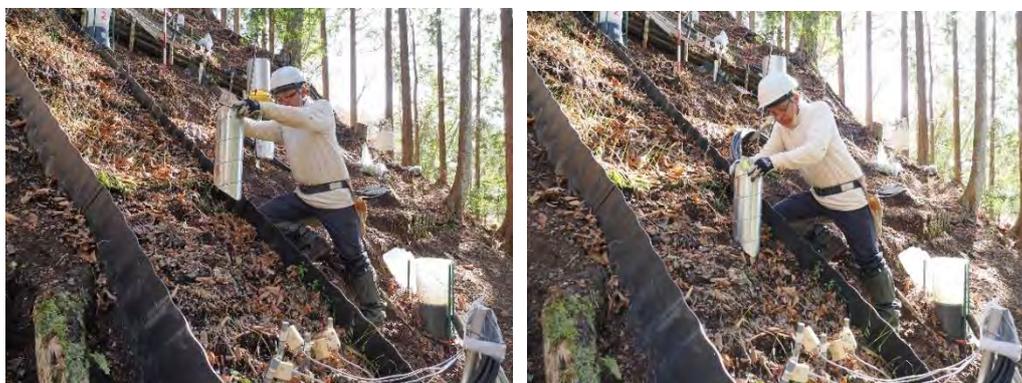
最初に土壤の表層や土層をできる限り攪乱しないように円筒管を地表に置き、剪定鋏や小型スコップで円筒管の周囲の小枝や細根を切断した。次に、円筒管の外周に沿って、ナイフや包丁を活用して土壤に切り込みを入れ、円筒管内部の土壤を攪乱させないよう周辺部を掘削した。

円筒管の上部に板を載せて徐々に荷重を加え、極力回転させず鉛直方向へ 5～10cm 程度挿入して埋設した。円筒管が地中内の石礫等に当たるなどして十分な深さまで挿入できない場合、場所を変え同じ作業を繰り返した(図 3.82 参照)。

図 3.82 簡易冠水型浸透能試験 左:円筒の設置 右:円筒の埋設

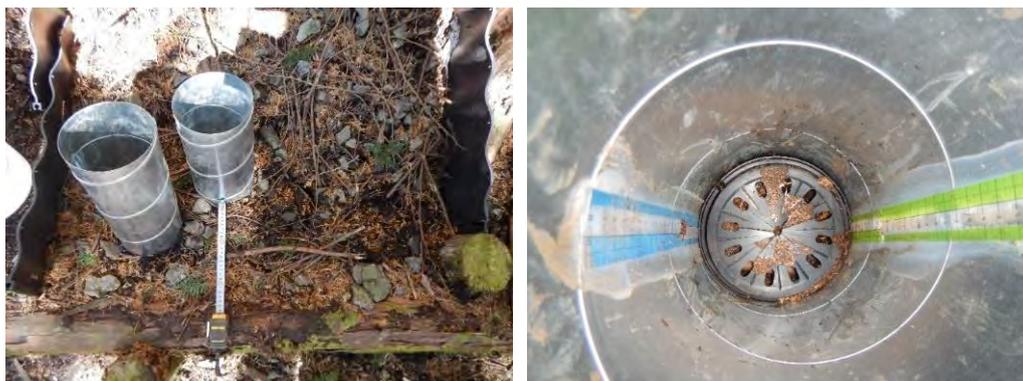
図 3.83 簡易冠水型浸透能試験 左:筋工有における配置 右:円筒内のゴム蓋の設置

設置場所は、各調査地に設定した1.0×4.0mの集水枠内とし、枠内の3箇所において繰り返した。繰り返し試験の影響を避けるため、筋工無では水平距離で30cm程度離隔し、できる限り地上高の低い位置から開始するように努めた。また、筋工有は、筋工の丸太から10cm以上離隔し、筋工によって土砂が堆積している場所にて実施した(図3.83左参照)。

埋設後、円筒管を挿入する際に乱れた円筒管の外周と内周沿いの土砂を整え、漏水しないよう指等で軽く圧密した。最後に、円筒管の内径とほぼ同径のキッチンシンクの排水溝に設置するゴム蓋を逆さにして円筒管内部の地表面に押し込み、注水時の地表面の攪乱を極力抑えた。また、ゴム蓋は、冠水した際、地表面のリターができる限り水面に浮上しないようにする役割も兼ねた(図3.83右参照)。

水位の測定は、円筒管内のゴム蓋の上端部を水位0とし、1回当たり2ℓの水を注水した。直径15cmの円筒であるため、注水直後の浸透が無いと仮定すると、水位は11cm上昇する。

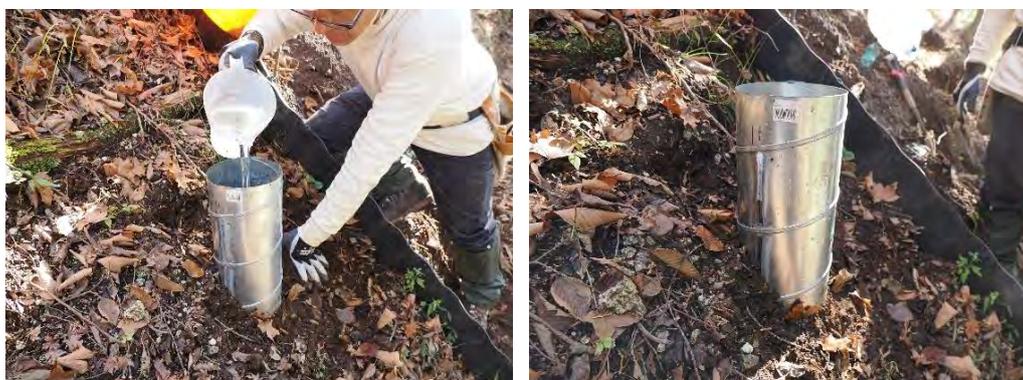
測定は、注水と記録の2名で行い、野帳には水の注入開始時間、2ℓの注入完了時間とその際の水位、浸透後水位0になった時間を記録した。測定終了は、注水10回以上、あるいは測定時間の合計が、浸透速度に応じて1時間とし、それまで繰り返し行った。水位が0になると次の測定のためにすぐに注水を開始するが、注水容器が少ない場合は2ℓを準備するのに時間を要す場合があり、予め5回分程度は2ℓの容器に小分けして準備した。

図 3.84 冠水型浸透能試験の方法 左:注水容器による注水 右:水減量と浸透時間の計測

浸透速度(cm/sec)は、注水完了時の水位を、注水完了から水位0になるまでに要した時間で除すことで求めた。注水速度(cm/sec)は、注水完了時の水位を、注水に要した時間で除すことで求めた。

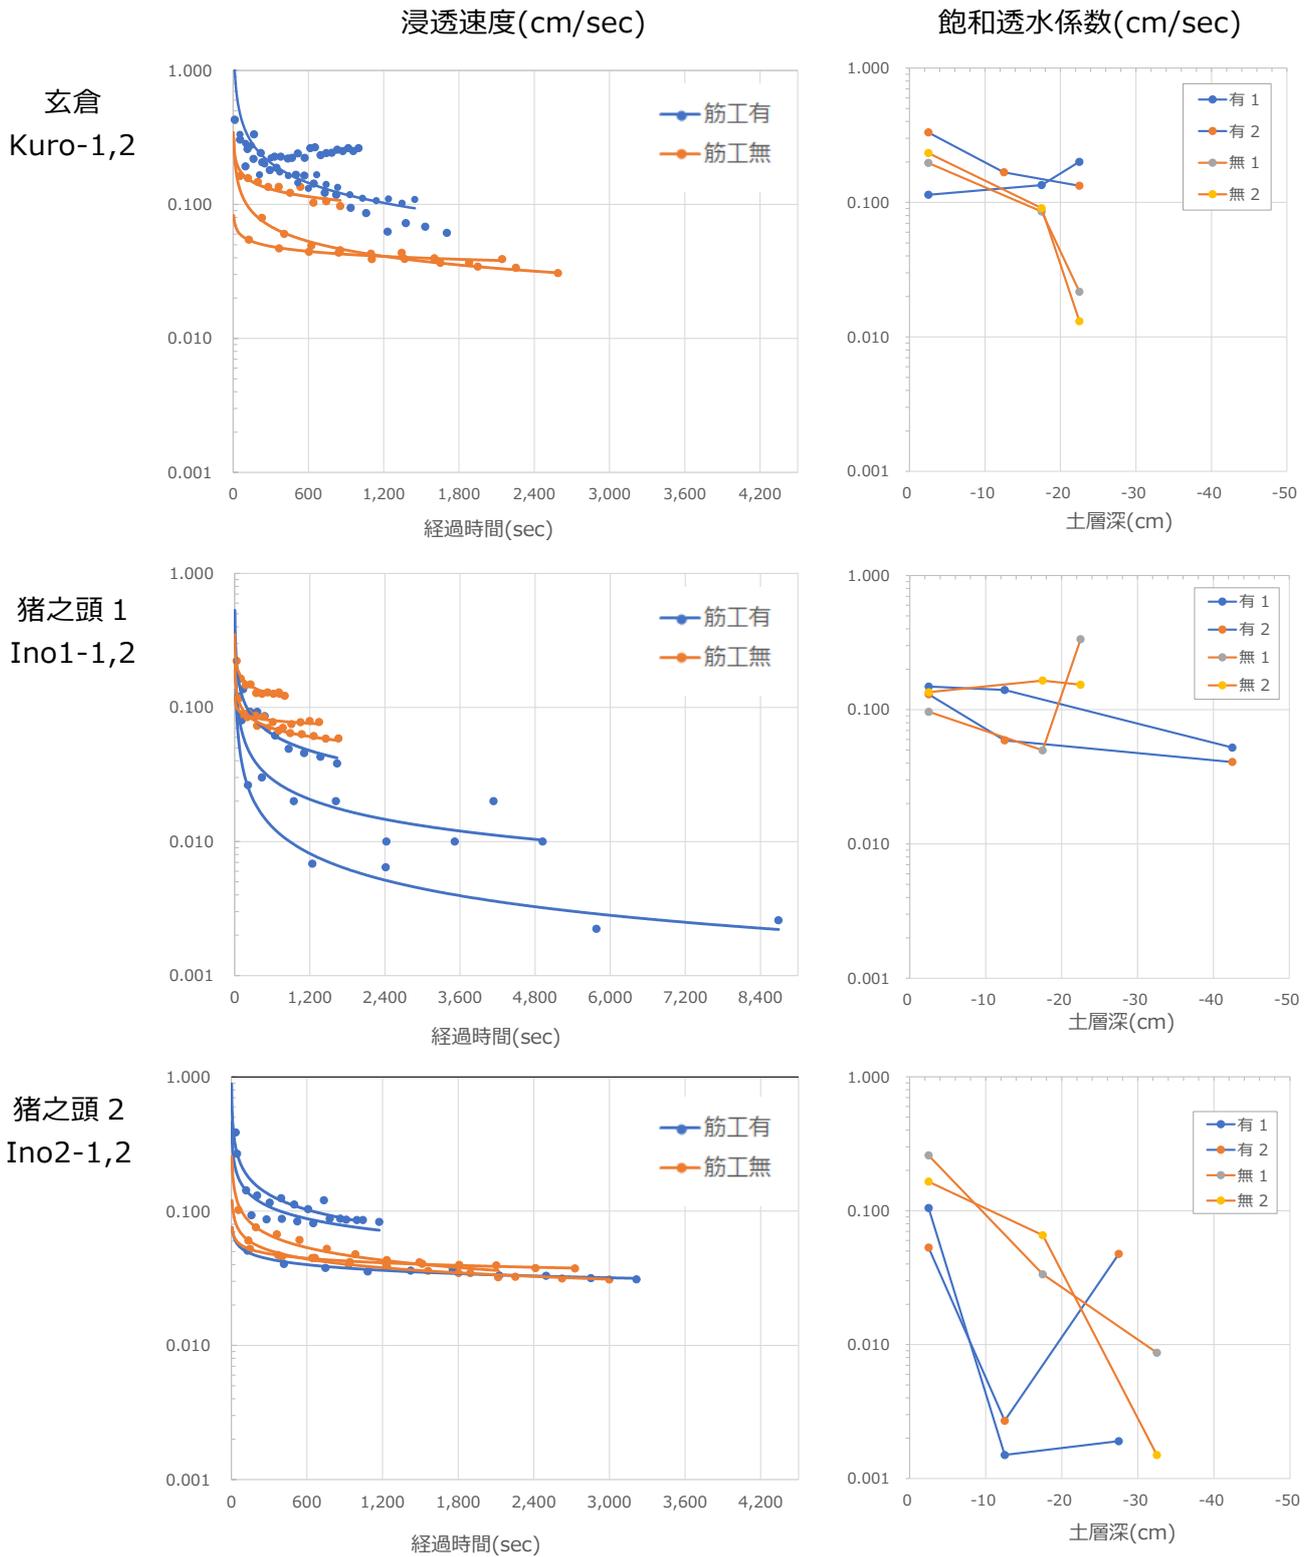
図 3.85 浸透速度と飽和透水係数

また、猪之頭2については、冠水型浸透試験によって得られた筋工有の浸透速度が 0.07 cm/sec に対して、飽和透水係数は 0.002~0.05 cm/sec と1桁以上小さな値を示し、筋工無の浸透速度は 0.03 cm/sec に対して、飽和透水係数が 0.002~0.009 cm/sec と同様に1桁以上小さな値を示していた。

このようにどの地区においても、最終浸透能と飽和透水係数が概ね同じ個所がみられないことから、前述のような関係性はみられなかった。

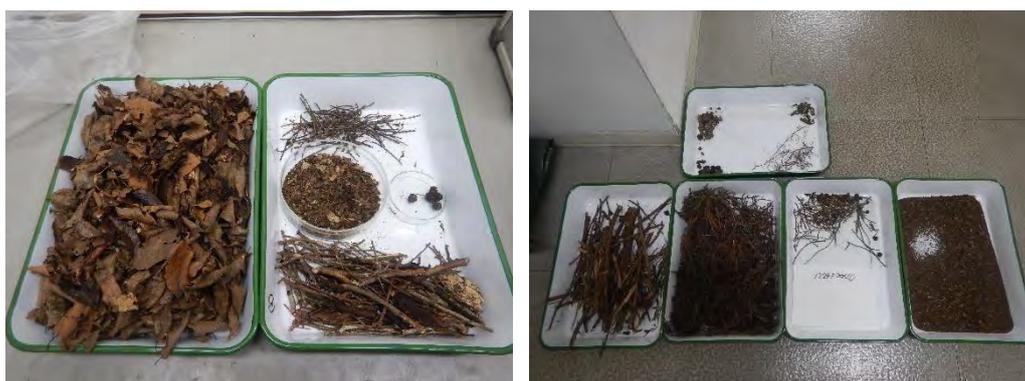
図 3.87 リターの区分状況(左:玄倉 右:猪之頭 2)

表面被覆状態は、リターの乾重をもとに評価した。集水枠内の筋工直上(筋工有)や集水部直上(筋工無)、または、その隣接部において水平面積 1.0m×1.0m のリターを回収し、1m<sup>2</sup> 当たりの乾重として算定した。玄倉は 1 箇所、猪之頭 1 及び猪之頭 2 は 2 箇所において回収した。乾重を計測する際、葉、枝及び球果に区分した。葉はできる限りスギ、ヒノキ、広葉樹の別に区分した。分解が進行した葉、特にヒノキは鱗片化し、スギは葉片が葉軸と区分困難なため、スギの鱗片が多い場合はヒノキの鱗片を除き、ヒノキの鱗片が多い場合は、スギの鱗片を除くことによって対応した。また、含まれる土石は、図 3.88 のとおり、水洗し浮遊したリターを乾燥して計測した。計測結果は表 3.9 のとおりである。

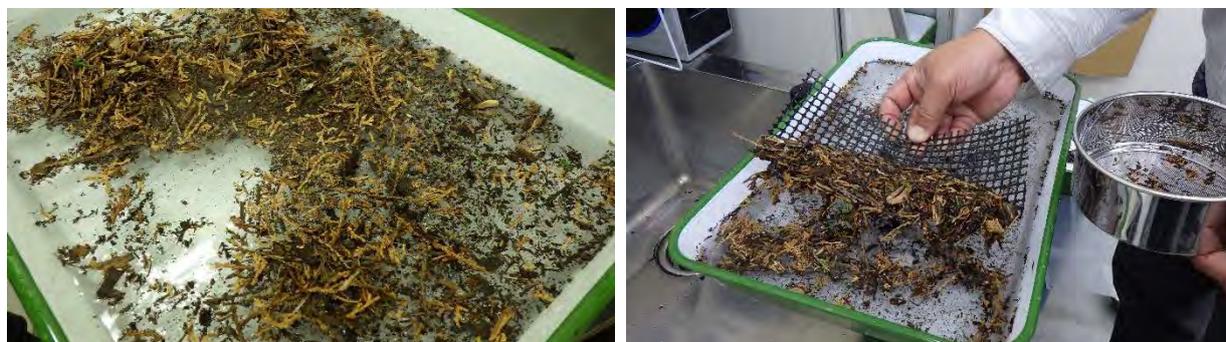
図 3.88 区分困難なリターにおける土石の除去

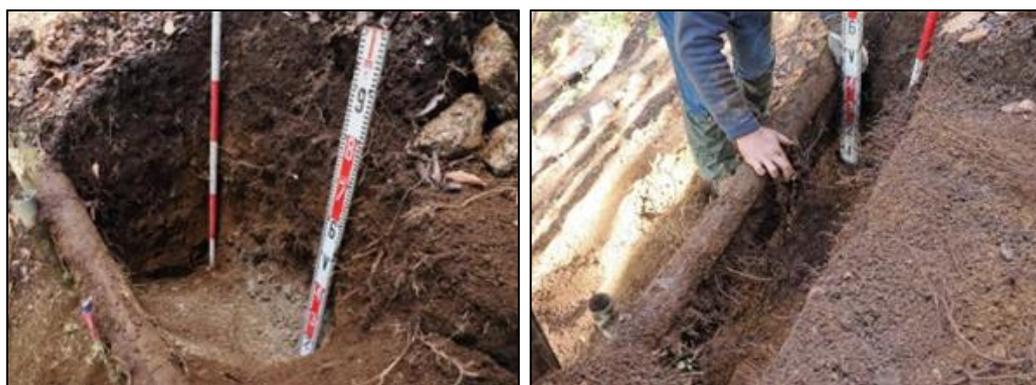
玄倉の土壌は、図 3.92 及び図 3.93 の断面観察をもとに、崩積性の BD 型:適潤性褐色森林土壌に分類される。A 層は深く、筋工の有無で層位や土色、構造に大きな差はないが、目視で筋工有の方が根系量は多く、深さ 60cm 付近まで根系が発達している。70~80cm 付近で C 層として基岩風化物(1 次マサ)が出現する。筋工無の断面 20cm 付近では、飽和透水係数が低下している。

図 3.89 玄倉の筋工付近の土壌断面

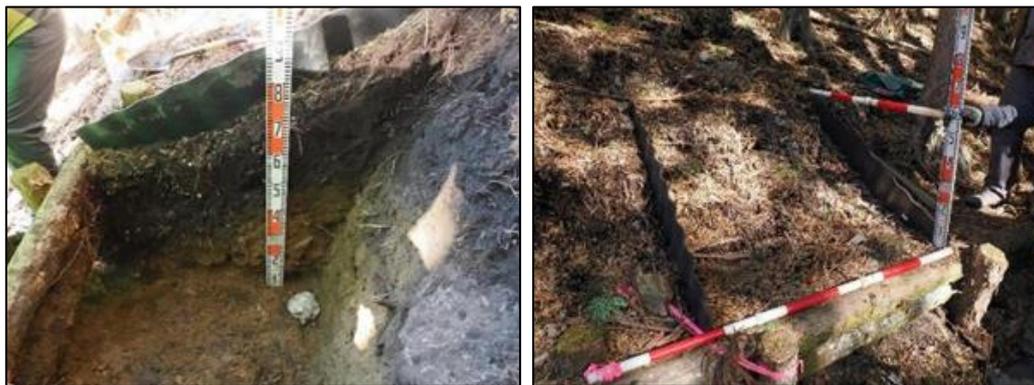
猪之頭 1 の土壌は、図 3.94 及び図 3.95 の断面観察をもとに、IBI 型:淡黒色土亜群土壌に分類される。A 層は 30~40cm 程度の黒ボク土が分布しており、A 層と B 層の境界は明瞭である。

B 層に径 10~20cm 程度の礫を含み、表層地質の特性を考慮すると、残積性の土壌と想定される。

筋工の有無による差は、土色、腐植、土壌構造、飽和透水係数等において差はほとんどない。なお、筋工有では、筋工の横木付近に根系が多く出現する。

図 3.90 猪之頭 1 の筋工付近の土壌断面

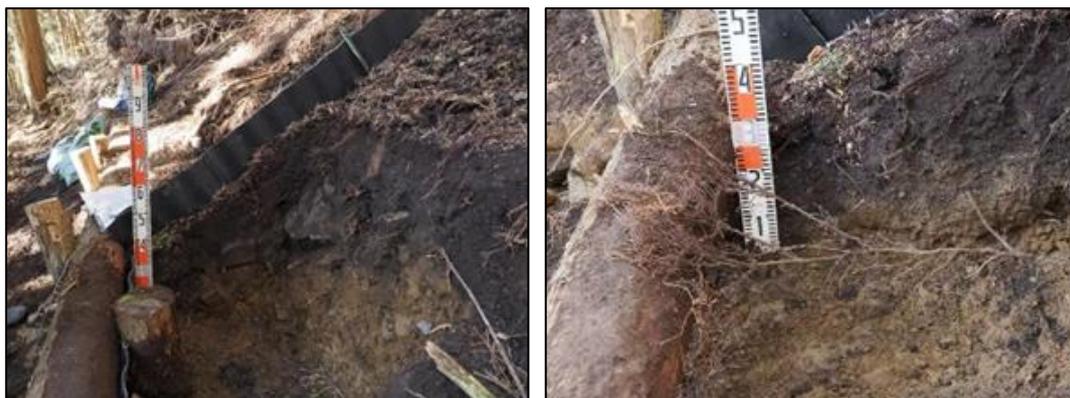
猪之頭 2 の土壌は、図 3.96 及び図 3.97 の断面観察をもとに、猪之頭 1 と同様、IB1 型: 淡黒色土 亜群土壌と分類される。A 層は 40~50cm の層厚をもつ黒ボク土である。A 層と B 層の境界は明瞭である。B 層に径 0~10cm 程度の大礫を含むものの、表層地質の特性を考慮すると残積性の土壌と想定され、筋工有の 0~10cm 層に硬さの異なる A 層があり、飽和透水係数等は異なる特徴をもつが、土壌断面全般(土色、腐植、構造等)について、筋工の有無による差は小さいと考えられる。なお、筋工の横木付近に根系が多く出現していた。

図 3.91 猪之頭 2 の筋工付近の土壌断面

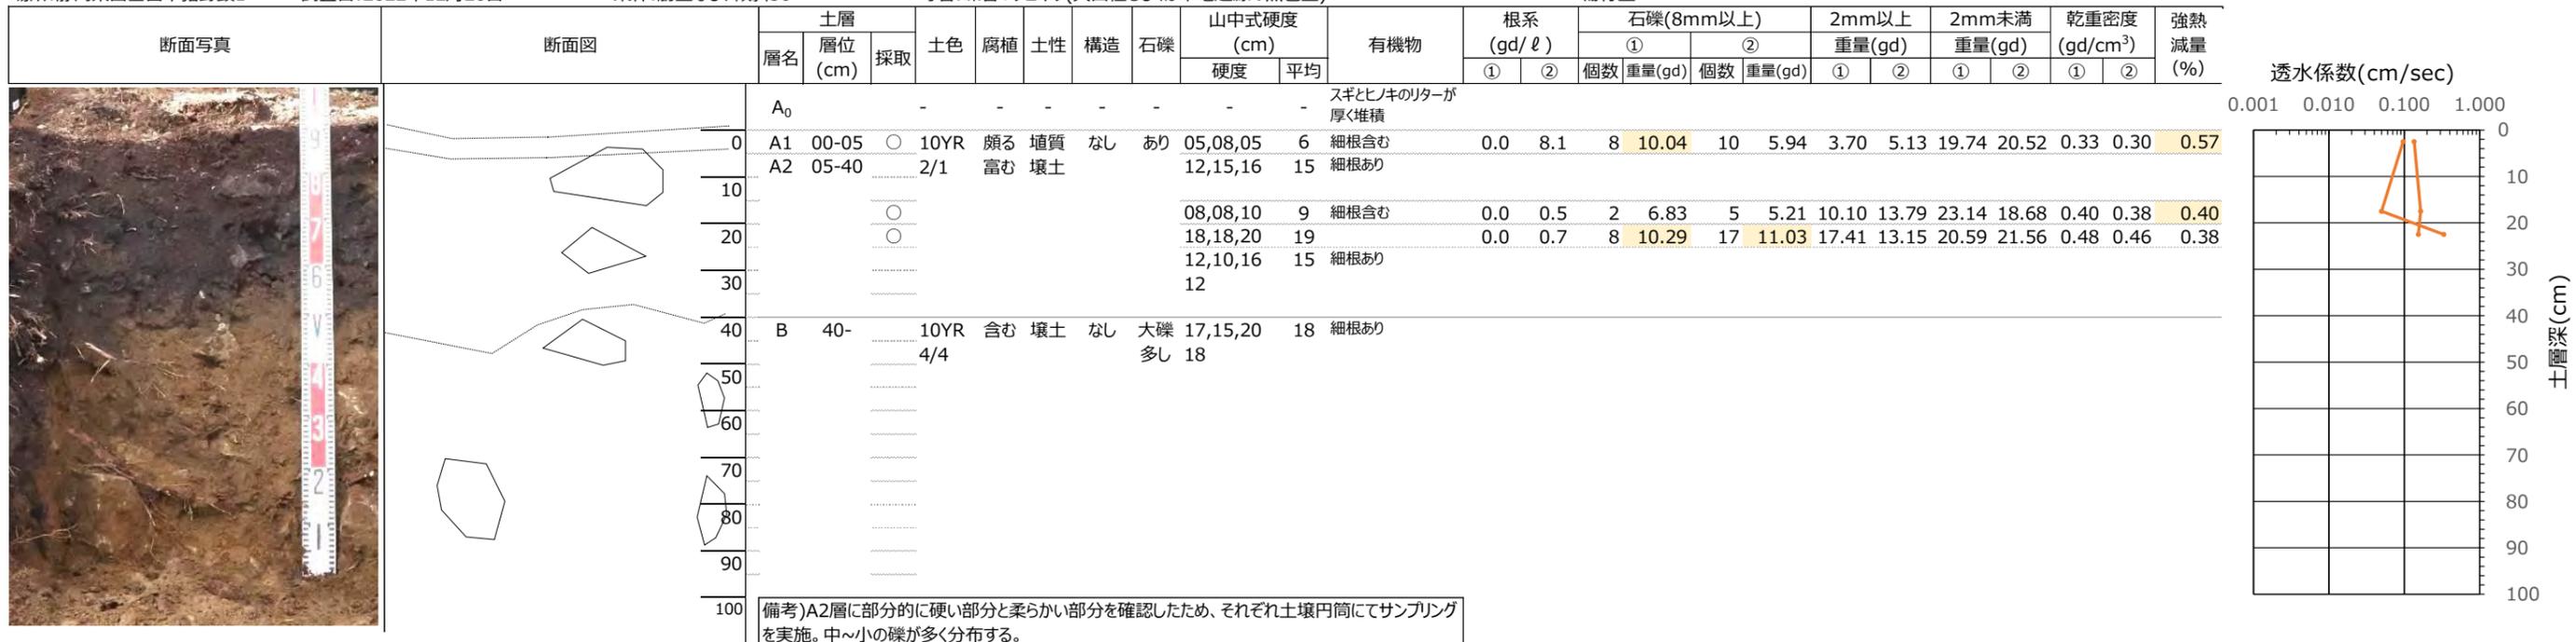
場所:静岡県富士宮市猪野頭1 調査日:2022年12月26日 条件:筋工なし、傾斜30° 母岩:礫岩+クロボク(火山性もしくは草地起源の黒色土) 圃行土

図 3.95 土壌断面と飽和透水係数 Ino1-4(筋工無)

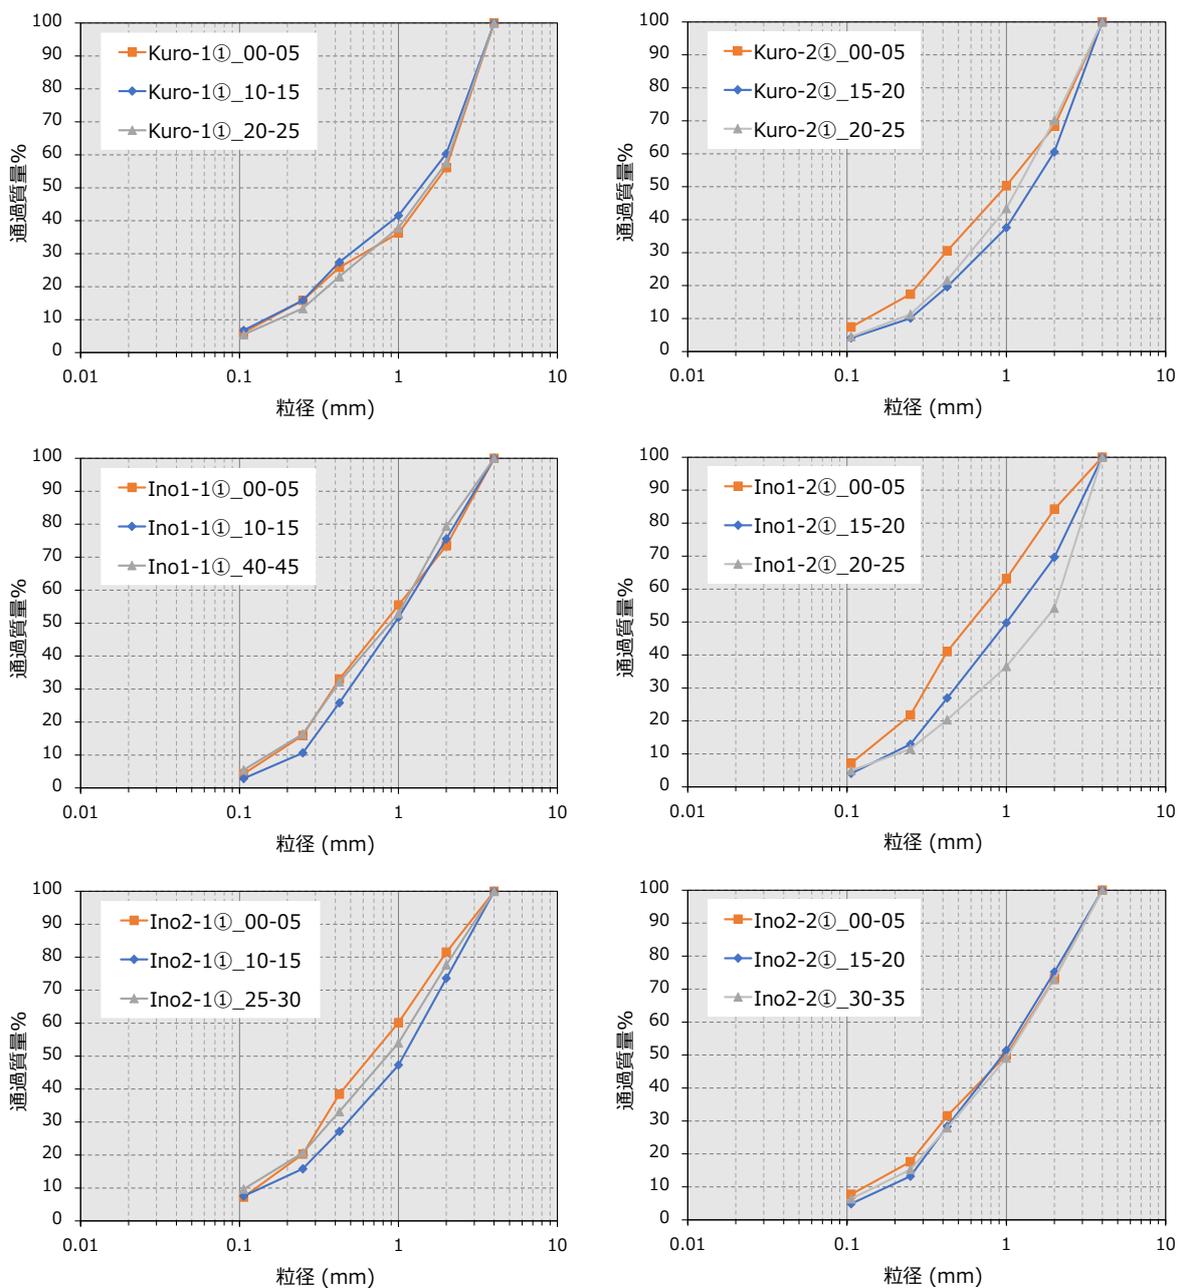
図 3.100 土壌粒径加積曲線

土壌の種類は粒径別の名称によって区分され、粒径 0.005mm 以下の粒子を「粘土」、粒径 0.005～0.075mm の粒子を「シルト」、粒径 0.074～2mm の粒子を「砂」、粒径 2mm 以上の粒子を「礫(レキ)」と呼ぶ。粒度によって、土壌の良し悪しが表現されることもあり、含まれる土粒子の粒径範囲が広い土は、大きな粒子がつくる間隙にさらに小さな粒子が入り、密で安定な構造をつくりやすいため、“粒度が良い”土壌といえる。一方で、土粒子の粒径範囲が狭い土は、密実につまりにくく不安定な状態にあることから、“粒度が悪い”といえる。玄倉と猪之頭1及び猪之頭2の3地区における筋工の有無別の土壌粒径加積曲線は図 3.100 のとおりである。なお、分布試験は各地点の各層において2回繰り返し試験を実施しており、その結果は付図 32 から付図 34 のとおりである。

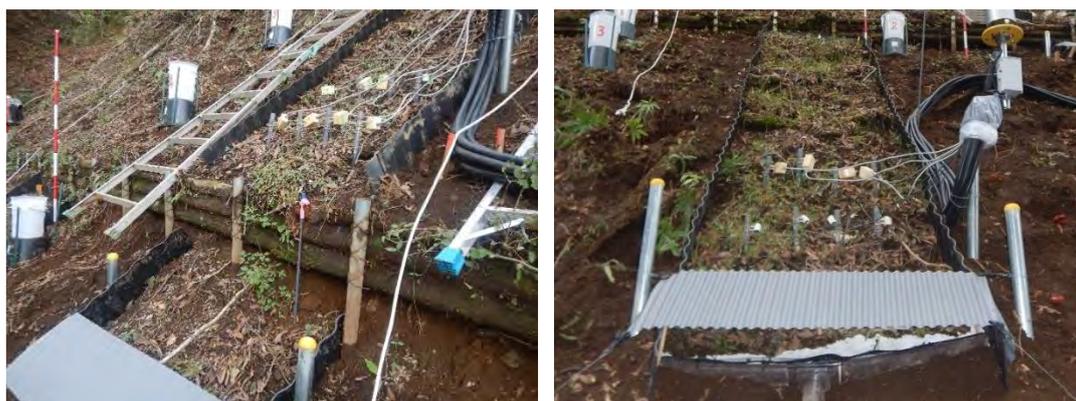
図 3.104 テンシオメータの現地設置状況(左:筋工有 右:筋工無)
