山地保全調査

(保安林整備と併せて筋工等が設置された  
森林における浸透能の把握に関する調査)

委託事業報告書

林野庁

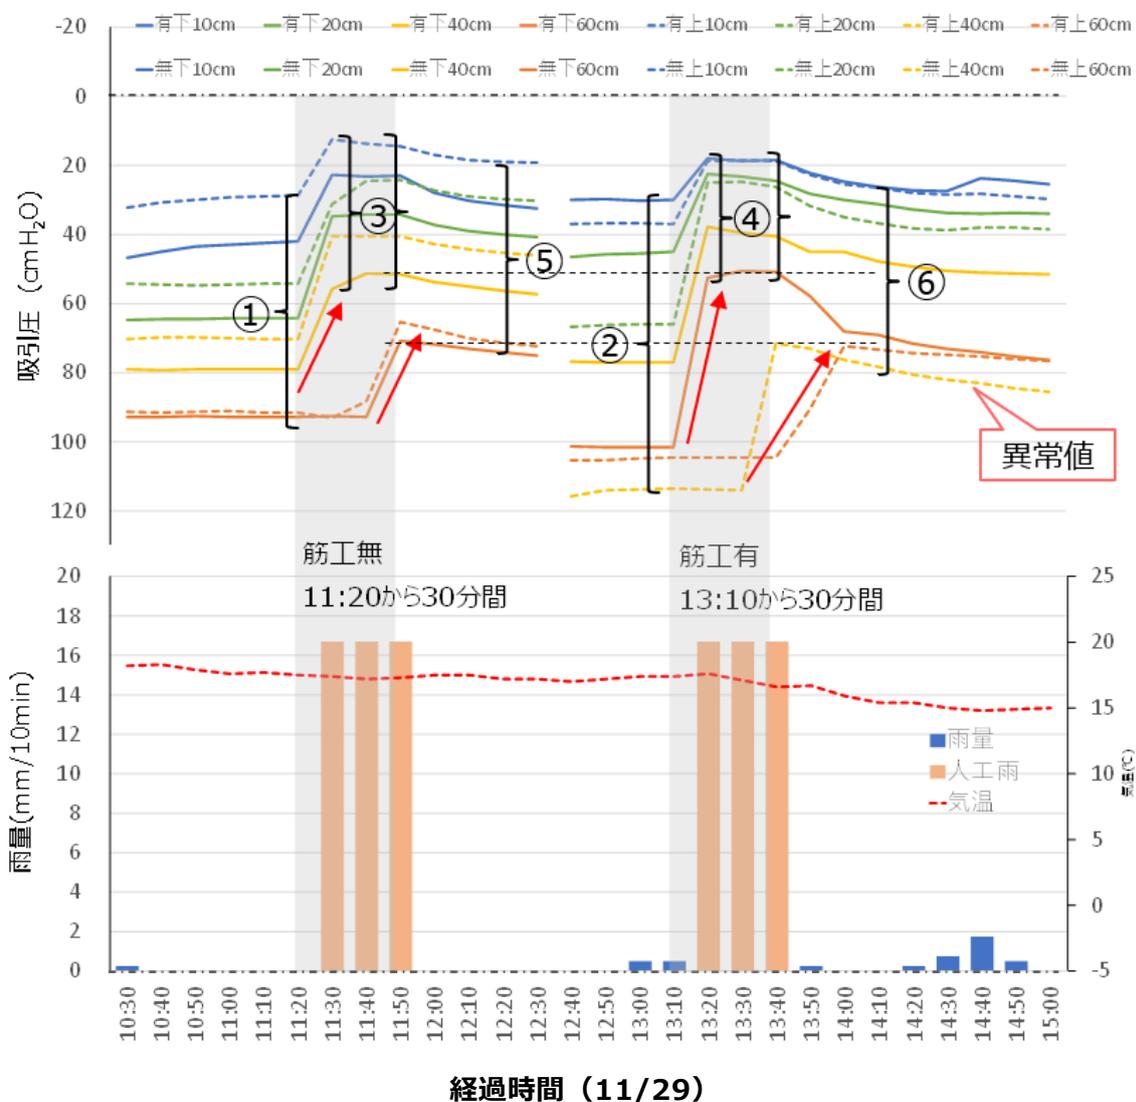
図 3.106 玄倉 11 月 29 日における人工降雨試験

人工降雨の発生とともに、筋工有及び筋工無ともに深さ 10～20cm では 30cmH<sub>2</sub>O よりも吸引圧が小さくなり、最大毛管容水量を超え、重力水を主とした土壤水に満たされる。試験終了後に重力水は排出され、吸引圧は 30cmH<sub>2</sub>O に戻り、地表面は毛管重力水が主となる。

一方、深さ 40cm 及び 60cm の深さでは、人工降雨の発生後に吸引圧は低下するが、筋工有の方が吸引圧の変化量は大きく、筋工無よりもより多くの水分を土壤中に保水していると考えられる。

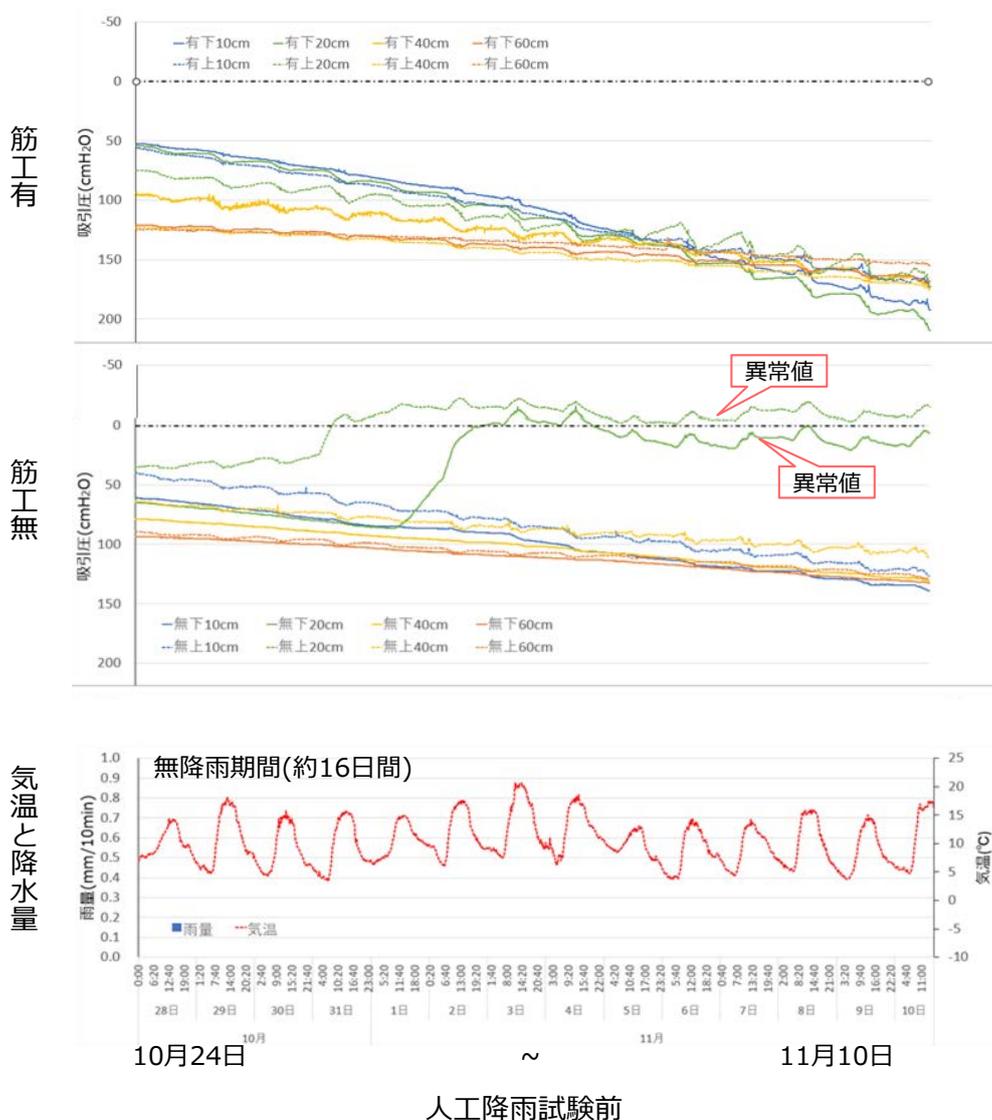
図 3.107 人工降雨試験前のテンシオメータの計測結果

それぞれの吸引圧が示す数値について、土壌水や植物の成長の観点でみると、人工降雨及び自然降雨発生時は、最大毛管含水量を超え重力水が主となるが、降雨が終了すると重力水が排水され、すぐに毛管重力水を主とする土壌水分環境となる。この変化は、筋工の有無による違いはない。一方、無降雨期間が継続すると、筋工無よりも筋工有の方が乾燥する傾向にある。しかし、植物の成長に影響するような乾燥条件(水分当量、500cmH<sub>2</sub>O)には至っていない。

なお、図中の吸引圧変化に生じている日周期の変化は、気温変化が吸引圧を測定している圧力変換器の出力に影響した結果であり、テンシオメータの地上露出部分を断熱材で覆うことによって低減できると考えられる。

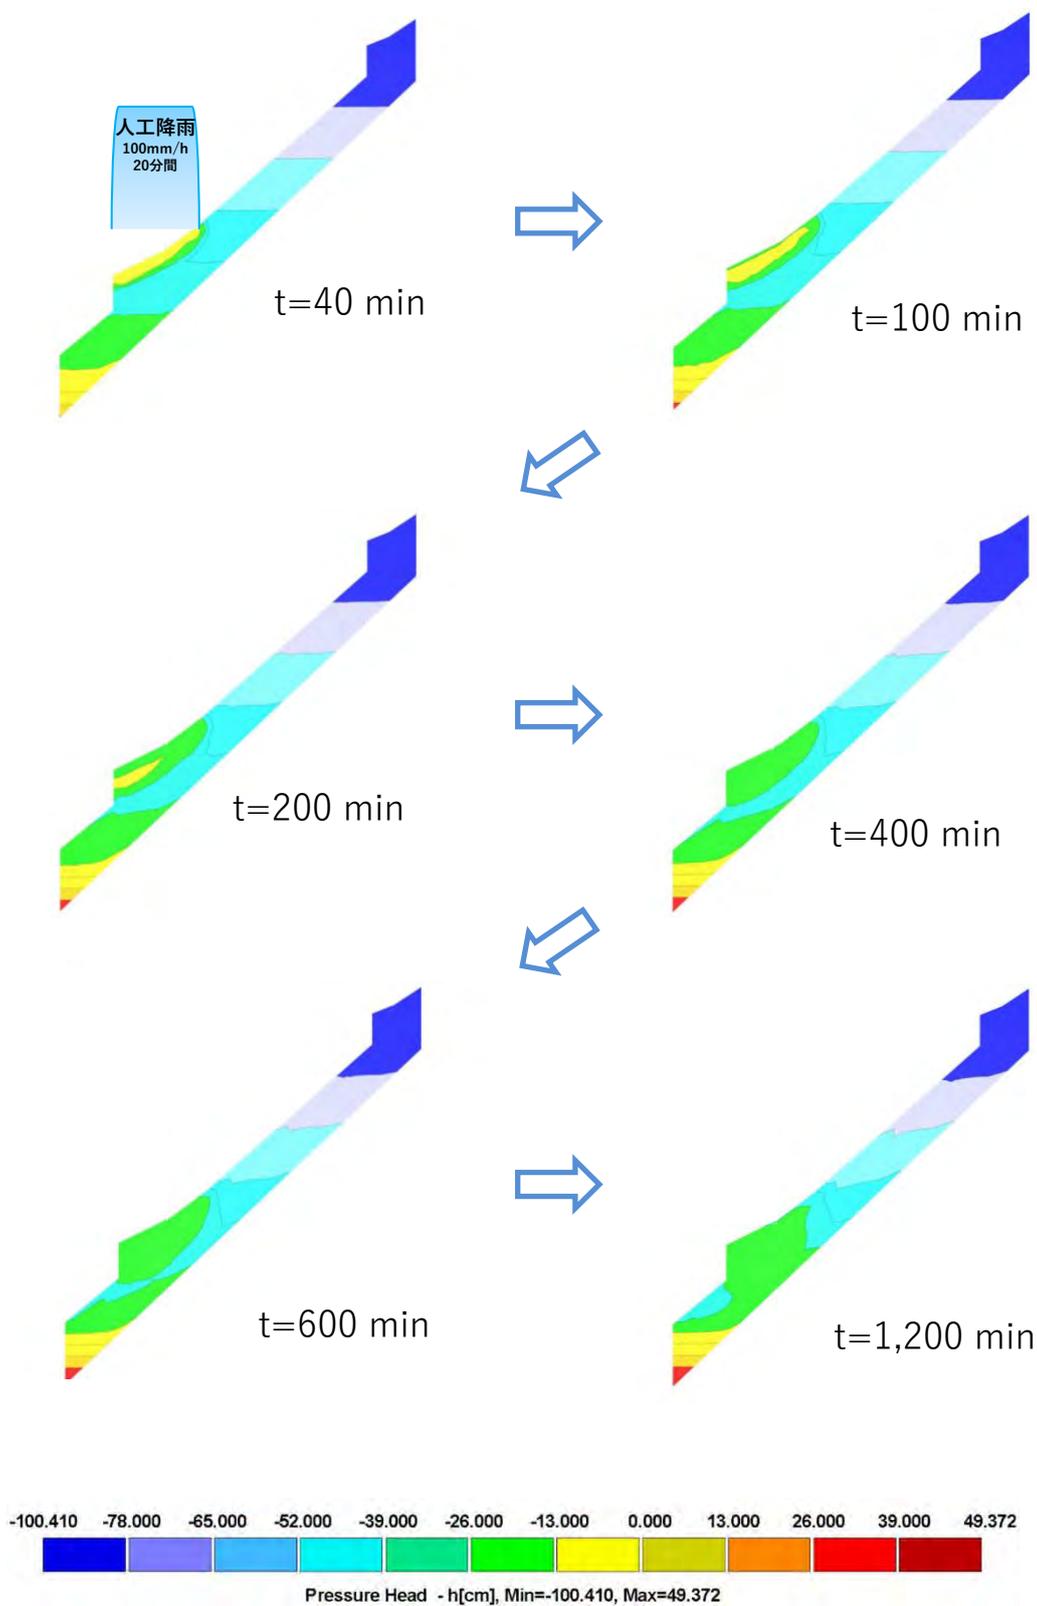
図 3.114 吸引圧分布の時系列変化

シミュレーションによる時系列変化は図 3.114 のとおりである。また、適用した条件による各深度のテンシオメータの吸引圧の変化は図 3.115 のとおりである。

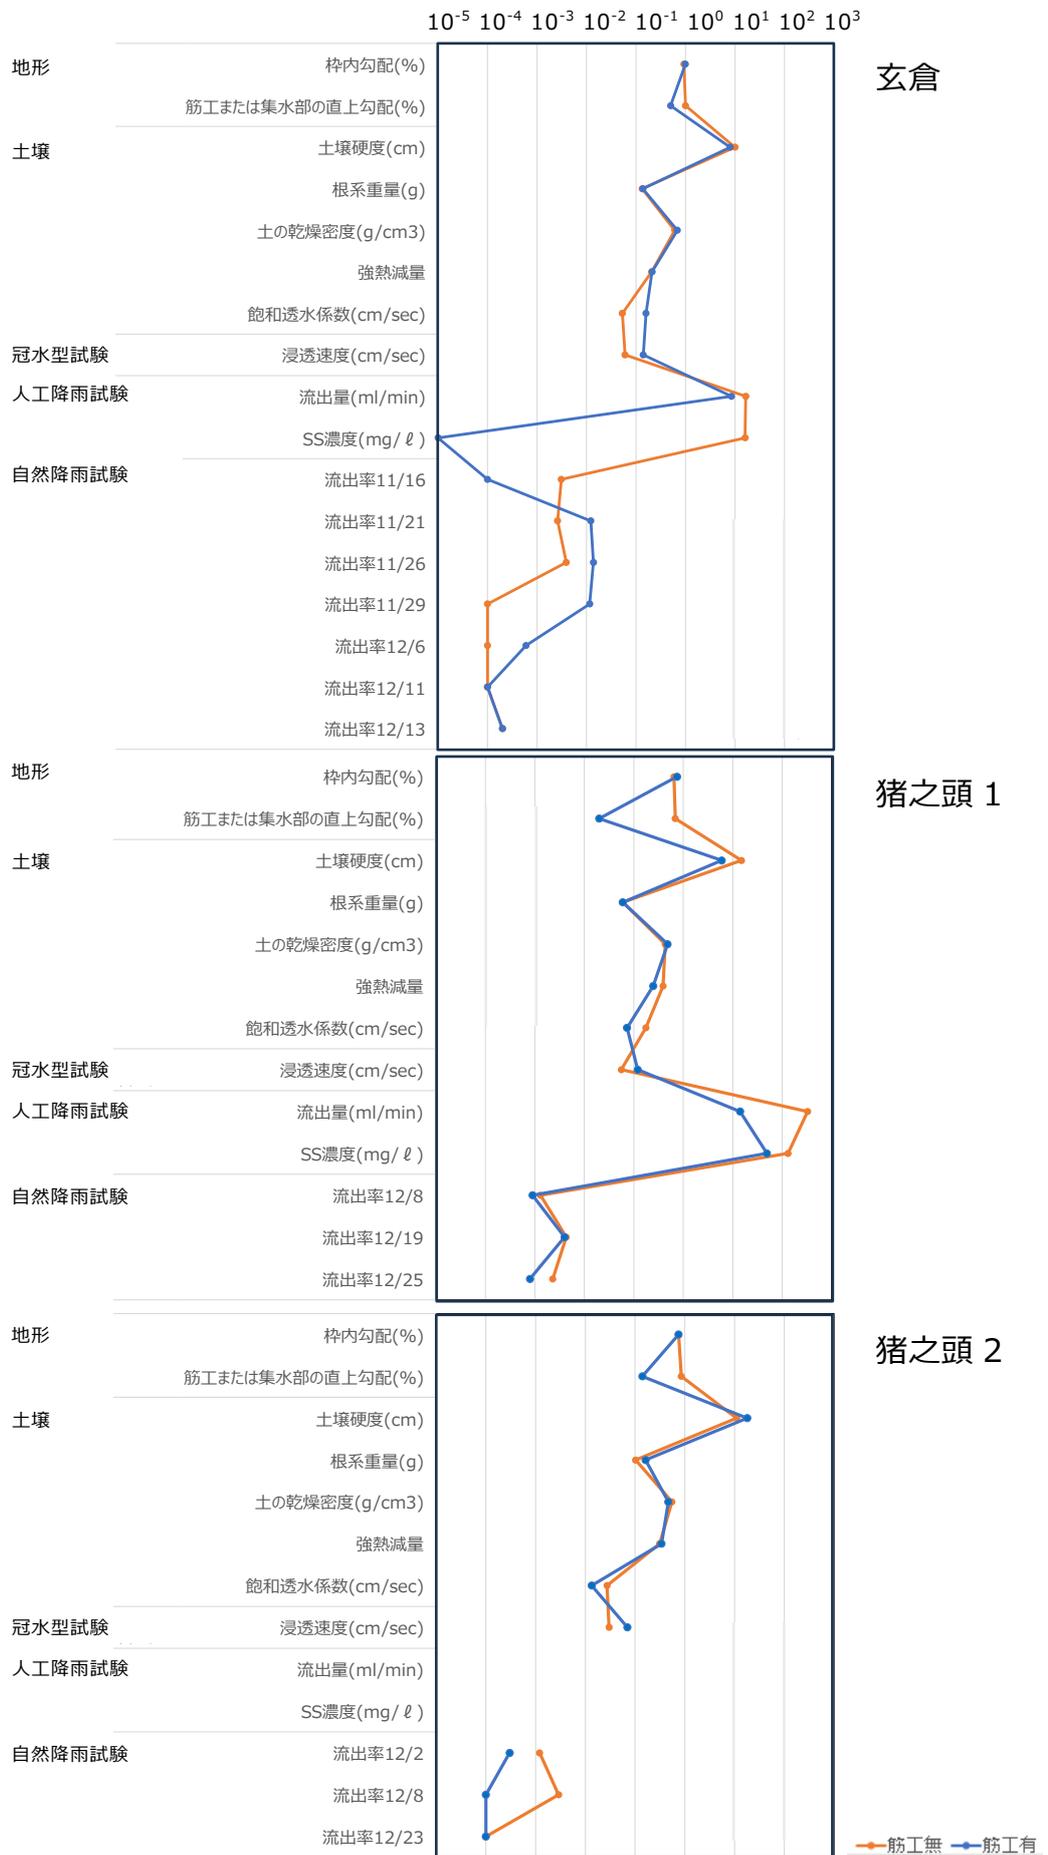
図 4.1 筋工有と筋工無の比較

まず地形や土壌の条件については、調査地間の差はみられるが、同じ調査地内の筋工の有無による差はほとんど認められない。ただし、猪之頭1及び猪之頭2における筋工または集水部の直上勾配の値は、筋工有が筋工無よりも小さくなっており、筋工背面における平坦面の有無が大きな差となっている。

筋工の有無によって大きな差が生じているのは、人工降雨試験の際に採水した表面流のSS濃度である。玄倉においては表面流の流量はわずかであるが、そこに含まれるSS濃度は筋工有がわずかであるため、筋工によって土砂流出が抑止されたと考えられる。この傾向は、猪之頭においては少し異なる状態となっている。SS濃度については、グラフにおいては大きな差が確認されないが、表面流量に10倍以上の差が生じている。人工降雨によって、筋工有及び筋工無ともに、同様の濃度の土砂が発生したが、表面流量が筋工によって抑制されたため、結果として土砂流出は抑止されたと想定される。

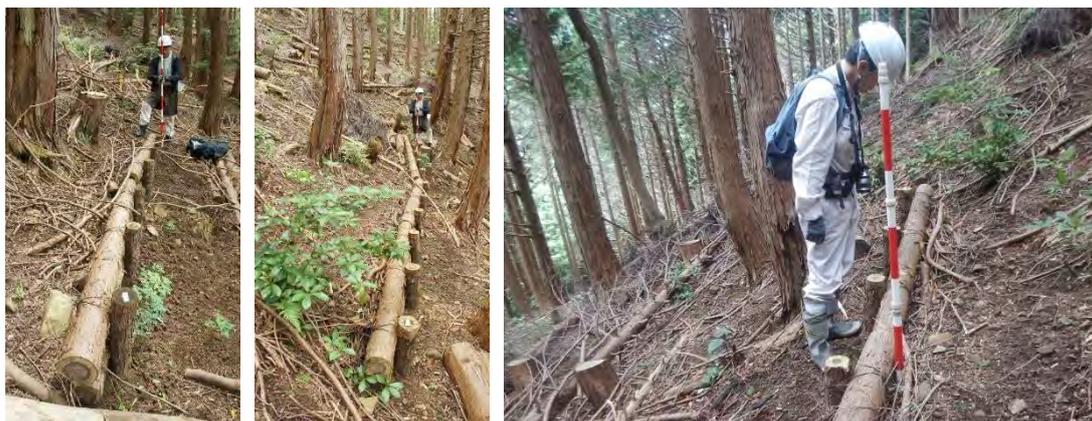
付図4 筋工の設置状況(ヒノキの鱗片や枝条を捕捉。また小～中礫も捕捉)

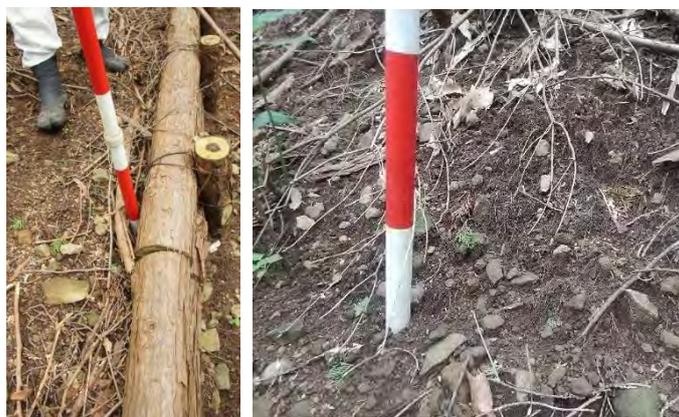
付図5 筋工の背面と接続する地山部分(ヒノキの細根が露出)

筋工の背面には枝条とともに中小の石礫が堆積している。背面堆積部に接する地山斜面は土壌の流亡が著しく、地表面のヒノキの細根が露出している。

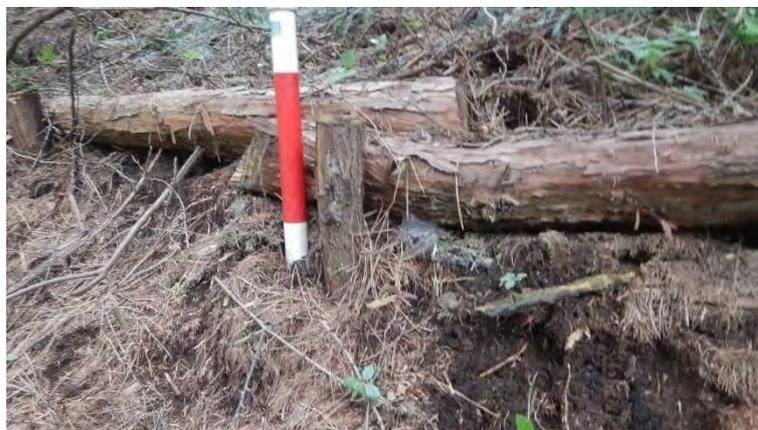
付図 8 筋工周辺のリター堆積状況

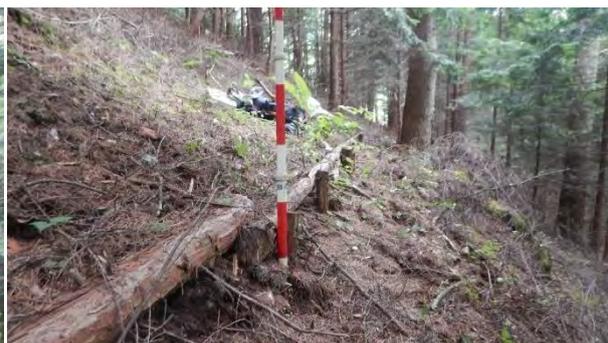
付図 10 筋工の施工状況

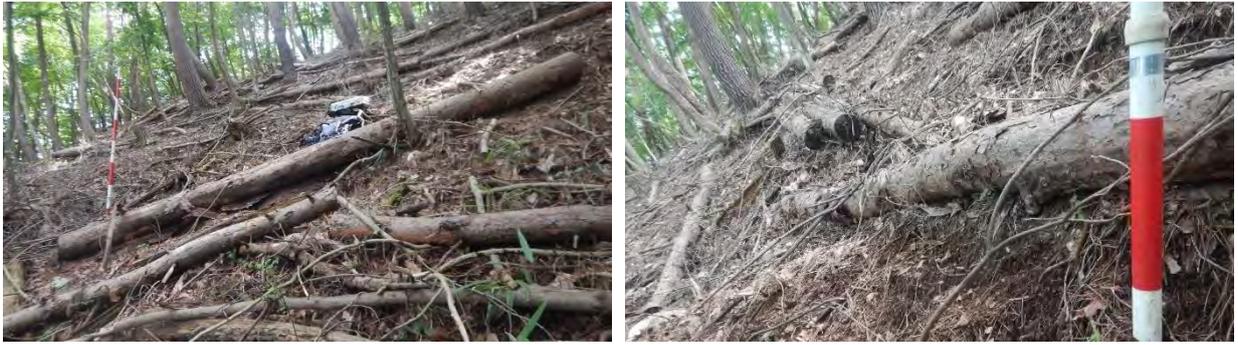
付図 14 筋工の施工状況

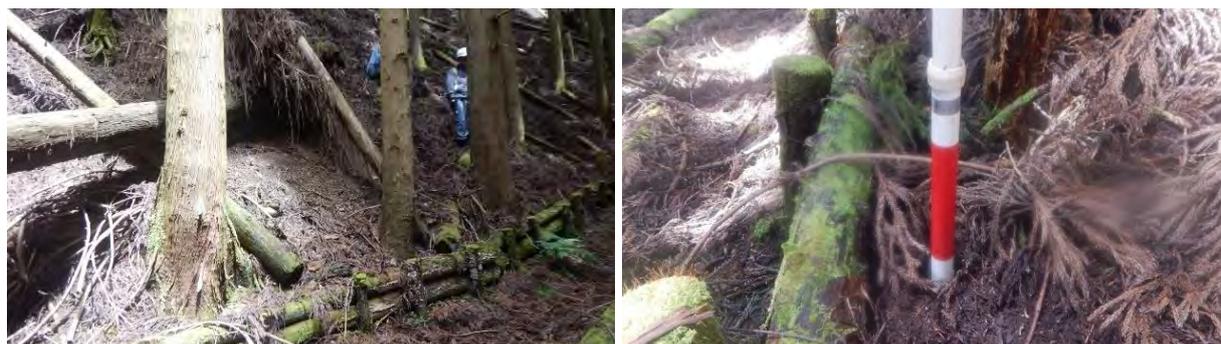
付図 18 根返りした際の土砂が筋工の背面に堆積している。

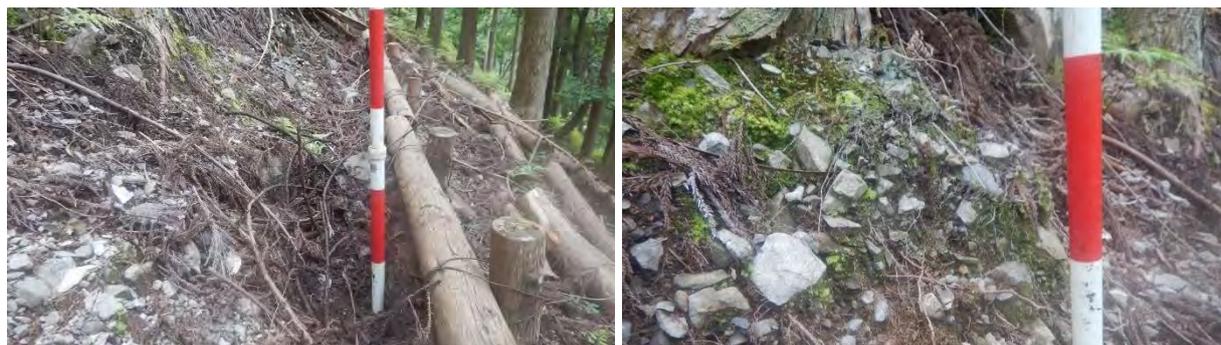
付図 22 筋工背面の土砂堆積状況(左)と土壌流亡状況

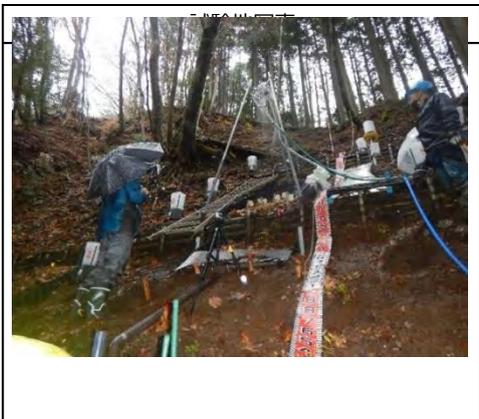
玄倉・筋工有(Kuro-1)

プロット番号	1 (筋工あり)	開始日・時刻	2022/11/29 13:13		
標高(m)	700	優占樹種	ヒノキ	散水面積(m <sup>2</sup> )	1.6
斜面方位	西南西	表面被覆率(%)	-	筋工堆積勾配	50%
柵勾配	95%	下層植生乾重(g/m <sup>2</sup> )	-	降雨強度(mm/h)	101.3
土壌タイプ	B <sub>D</sub>	リター乾重(g/m <sup>2</sup> )	367	浸透強度(mm/h)	101.0

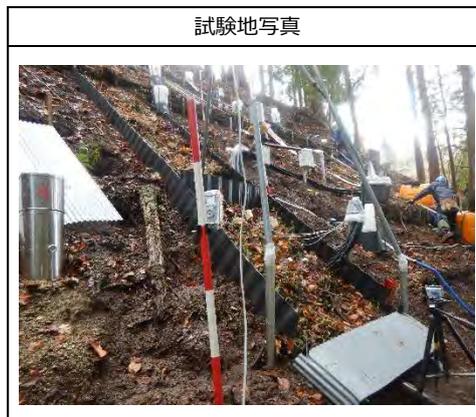
玄倉筋工無(Kuro-2)

プロット番号	2 (筋工なし)		開始日・時刻	2022/11/29 10:21	
標高(m)	700	優占樹種	ヒノキ	散水面積(m <sup>2</sup> )	1.2
斜面方位	西南西	表面被覆率(%)	-	筋工堆積勾配	-
枠勾配	93%	下層植生乾重(g/m <sup>2</sup> )	-	降雨強度(mm/h)	97.1
土壌タイプ	B <sub>D</sub>	リター乾重(g/m <sup>2</sup> )	133	浸透強度(mm/h)	96.2

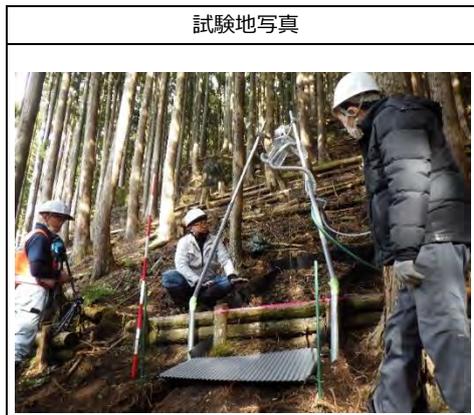
猪之頭1筋工有(Ino1-3)

プロット番号	1 (筋工あり)		開始日・時刻	2022/12/9 10:24	
標高(m)	780	優占樹種	ヒノキ	散水面積(m <sup>2</sup> )	1.4
斜面方位	南	表面被覆率(%)	-	筋工堆積勾配	2%
枠勾配	80%	下層植生乾重(g/m <sup>2</sup> )	-	降雨強度(mm/h)	98.5
土壌タイプ	IBI	リター乾重(g/m <sup>2</sup> )	651	浸透強度(mm/h)	96.7

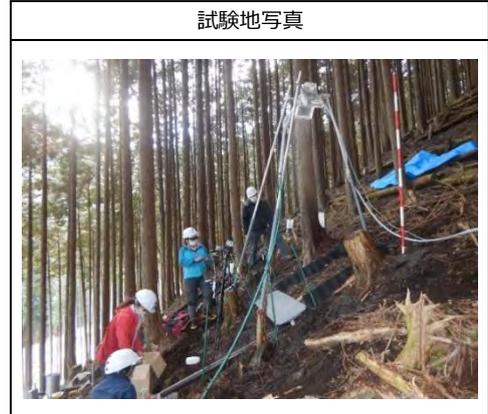
期間平均流出率 32.12 %  
 最終浸透能(浸透強度緑着色部の平均値) 74.7 mm/h  
 最終浸透能における流出率 25.70 %
