## 4. 濁質の分析

### 4.1. 過去から現在までの濁質捕捉量

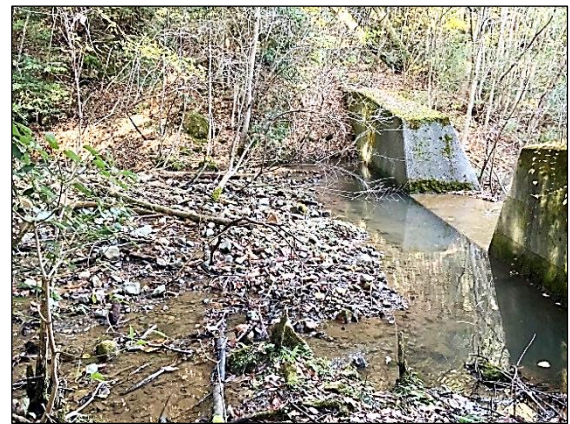
図 4.1 谷止工の堆砂敷

コンクリート谷止工は、放水路天端まで満砂となっており、堆砂敷の人頭大の石礫が放水路を越流して下流域に移動する頻度は低い。堆砂敷には大小の石礫が多く滞留している。堆砂敷の直上流部は、転石がかみ合い滝状となっているが、溪流調査の結果、不安定土砂が堆積しており異常降水時には堆砂敷へ流下する。

土砂捕捉量については、谷止工の堆砂断面積が上幅 20m、下幅 12m、深さ 3m、堆砂敷の上流延長を 20m の台形錐とすると  $320\text{m}^3$  となり、土砂の比重を 2.0 とすると、約 600t の土砂を捕捉している。

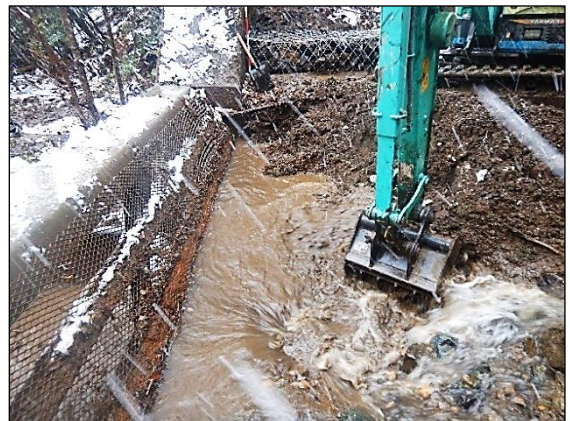
図 4.2 鋼製スクリーンダムの堆砂敷

堆砂敷の土砂を浚渫し、土砂の捕捉状況を確認すると多くの石礫を確認できた。これらはコンクリート谷止工の上流部から供給された石礫を含むと思われるが、主な供給源は、フトン籠流路工の底面の栗石と想定される。

フトン籠流路工は破損に伴い充填していた石礫が流出し、下流直下の鋼製スクリーンダムの土砂固定能力に負荷をかけているが、鋼製スクリーンダムはその石礫をほぼ全て受け止め、下流の水質保全施設を保全している。また、石礫の堆積が、スクリーンダムの堆積土砂に空隙を与え、浸透能力の高い土砂堆積部を形成し、エキスパンドメタル面の清掃だけで当該面からの湧出を促進できたと考えられる。濁質捕捉量を簡易的に算定すると、スクリーンダムの堆砂断面積が上幅 6m、下幅 4m、深さ 2m、堆砂敷の上流方向の延長を 10m とする台形錐とすると  $33.3\text{m}^3$  となり、土砂の比重を 2.0 とすると約 70t の土砂を捕捉している。

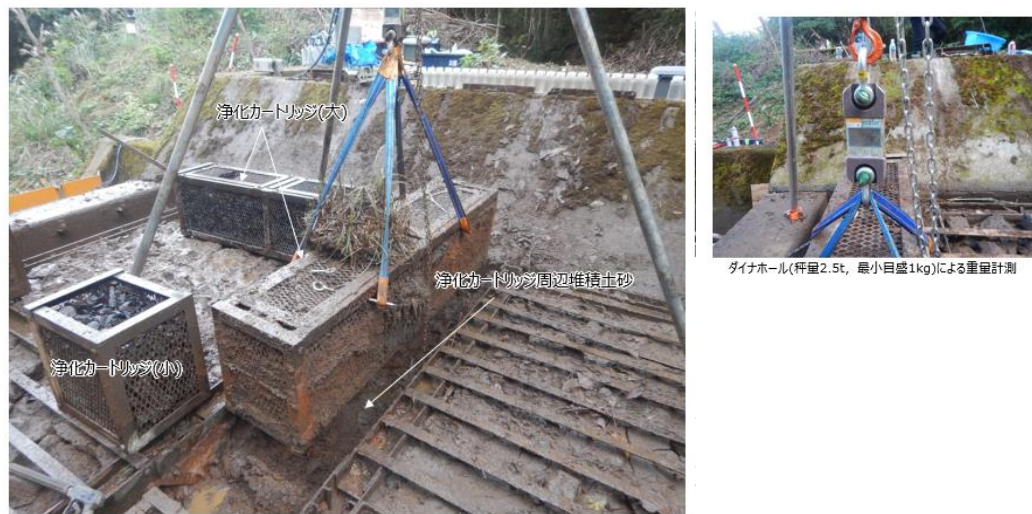
図 4.3 浄化カートリッジの計量状況と計量に活用したダイナホール

水質保全施設の機能を復元するに当たり、過去から現在にかけて捕捉された土砂量の確認と、その捕捉状況を確認するため、浄化ユニットにおける浄化カートリッジの引き揚げと、内部の木炭を交換する際に各種計量を実施した。結果として、浄化ユニットは約 9t の土砂を捕捉していた。

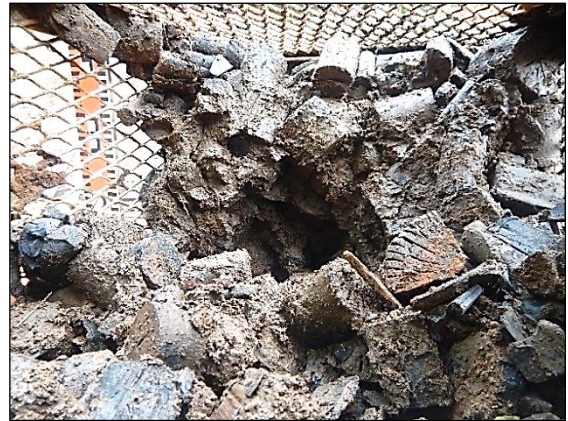
図 4.5 木炭と充填された土砂

浄化カートリッジ内の土砂捕捉量を計量した。また、浄化カートリッジを取り出し内部の木炭を交換する際、木炭の状態と捕捉された土砂の重量や性質を確認した。浄化カートリッジ(大)の内寸は  $0.38 \times 0.48 \times 1.98\text{m}$  であるため、内容積は  $0.36\text{m}^3$  となる。新品の木炭は整列して梱包されており、その寸法は  $0.30 \times 0.30 \times 0.15\text{m}$  である。13.5 袋でカートリッジが木炭で満たされるため、25 年前の木炭が今回の木炭と同じと仮定すると、木炭の実容積は  $0.18\text{m}^3$  となり、浄化カートリッジ内の空隙率は 50% となる。

浄化カートリッジ(小)は、引き揚げた際は 130kg、重力水を排水すると 120kg、カゴ重量は 40kg である。木炭とその空隙に充填された土砂は 80kg であるため、土砂の比重を 2、木炭の比重を 1(長期間湛状態)とすると土砂は 52kg となる。同様に算定すると、浄化カートリッジ(大)は 1 個当たり 167kg の土砂を固定している<sup>9</sup>。浄化カートリッジは全部で(大)が 24 カゴ、(小)が 16 カゴあるため、浄化カートリッジは 4,840kg となり、約 5t の土砂を捕捉していた。

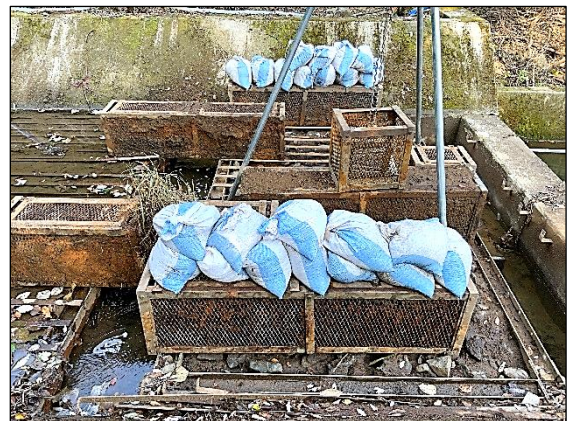
図 4.6 カートリッジ周辺土砂

浄化カートリッジを引き上げる際に、鋼製枠あるいは止水堤との間に介在した土砂量を計量した。3 列 4 段目の浄化カートリッジ(大)2 カゴの土砂をすべて土嚢に入れたところ、15kg/袋で 10～11 袋となり 150kg 程度の土砂を固定していた。

浄化カートリッジは全部で大が 24 カゴ、小が 16 カゴあるため、小は大の 1/4 とすると、浄化カートリッジ周辺の土砂は 4,200kg となり、約 4t の土砂を捕捉していたと想定される。

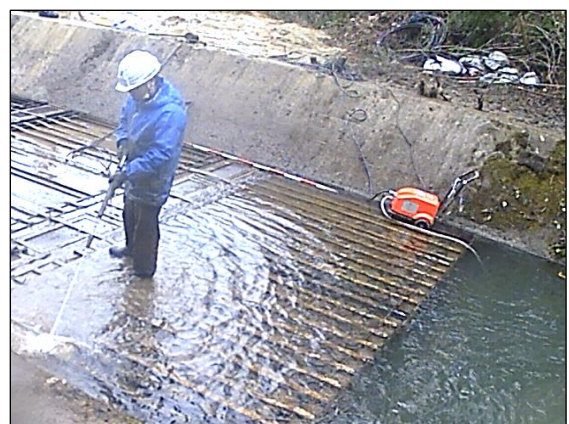
図 4.7 鋼製枠表面石礫の洗浄

鋼製枠部の土砂捕捉量については、当初、鋼製枠の内部まで石礫の間に土砂が充填されていると想定していたが、高圧洗浄機によって、表面の石礫間に充填された濁質を砕くと、溶けだすように消失し速やかに空隙が形成された。そのため、鋼製枠における捕捉土砂の算定は見合わせた。

なお、溶けだして石礫内部に移動した濁質は、水質保全施設内の水位を繰り返し変動させ、排泥弁を介して施設外に排出した。最終的に図 4.7 のとおり、満水にしても濁水が発生しない程度まで清掃し、機能復元を実施した。

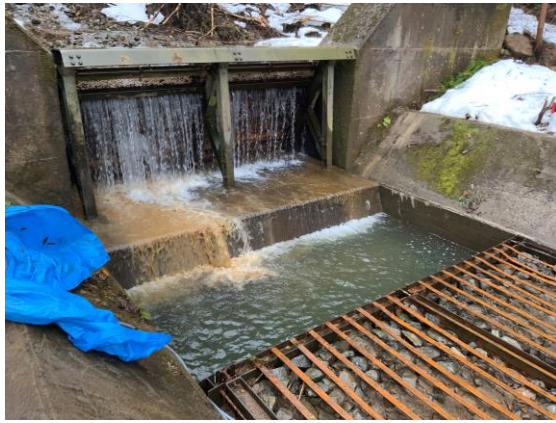
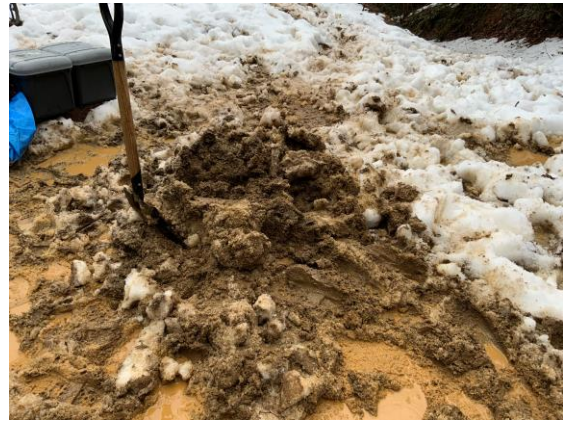
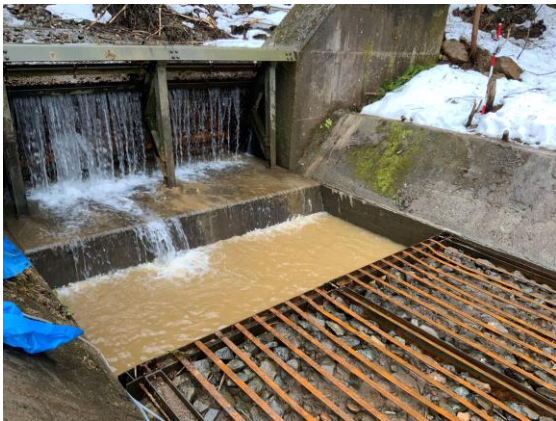
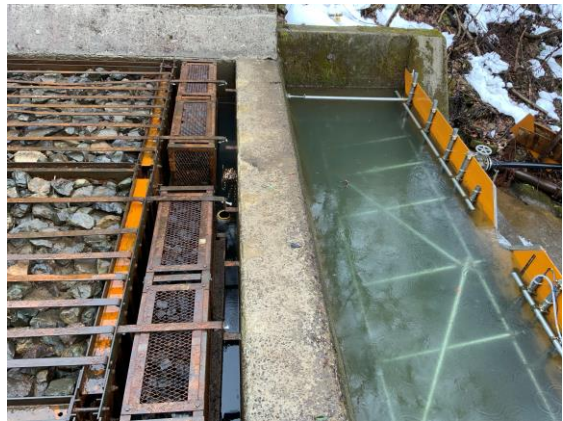
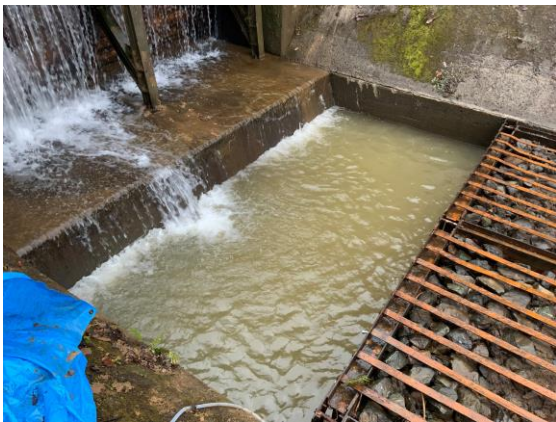
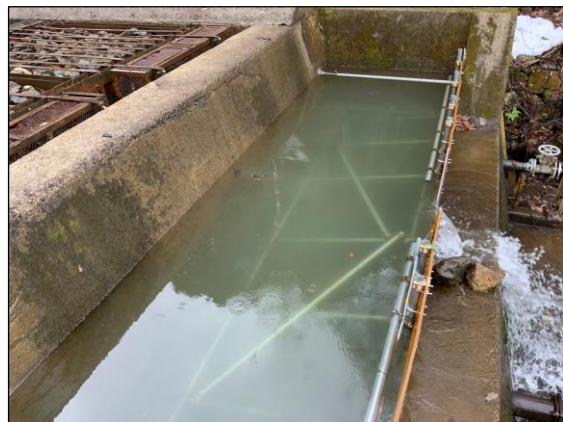
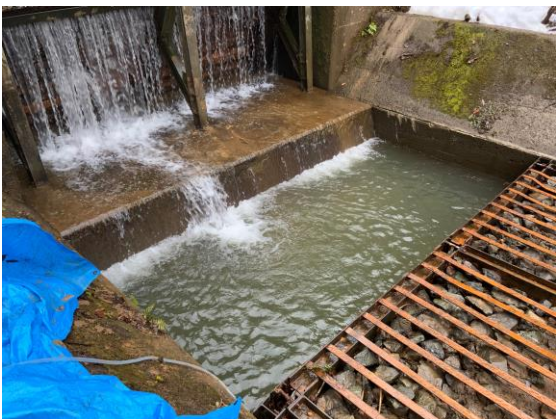
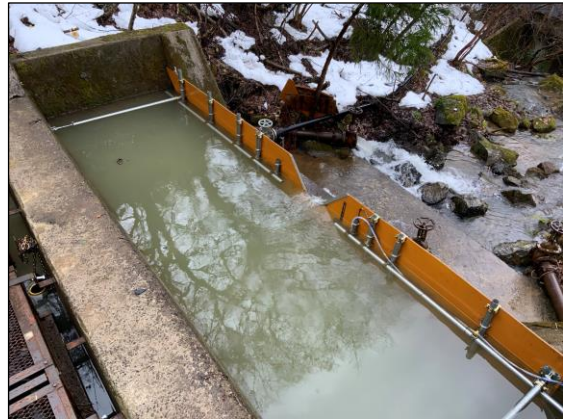
11日に調査を開始した。9時20分を過ぎてすぐに、図4.36のとおり、粘土質の濁質を投入した。9時30分には図4.37のとおり、沈砂池は高濃度の濁水で満たされたが、取水柵にはまだ濁水を確認できなかった。9時40分には図4.38のとおり、沈砂池は上流からの清浄な渓流水で濁水が希釈される中、取水柵に濁水が到達した。止水堤の上段水抜きから、水質保全施設を通過した上澄みが濁水となって取水柵に流入してきたことになる。10時00分には図4.39のとおり、取水柵の濁水がピークを迎え、沈砂池は希釈され、取水柵の濁水と同程度の濁りとなっている。

図 4.36 9:21 左:投入直後の濁質拡散状況 右:投入した濁質

図 4.37 9:30 頃 左:沈砂池が高濃度で濁水化 右:透明度を保つ取水柵の貯留水

図 4.38 9:40 頃 左:沈砂池の濁水は希釈される 右:止水堤の上段水抜から濁水が流入し、濁り始める

図 4.39 10:00 頃 左:希釈され取水柵と同程度の濁水となる 右:取水柵の濁水がピークを迎える

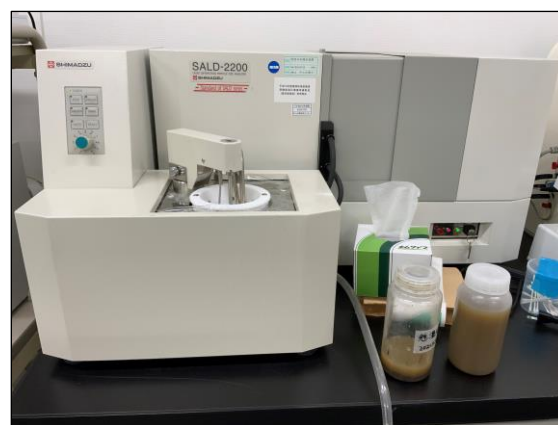
図 4.59 粒度分析機器

濁水緩和機能の一つとして認められた沈砂機能について、その機能を評価するため、発生源に相当する土砂や水質保全施設に堆積した土砂並びに浄化カートリッジ内に捕捉されていた土砂等の粒度分布を確認した。分析は島津製作所の SALD-2200 を活用した(図 4.59 参照)。

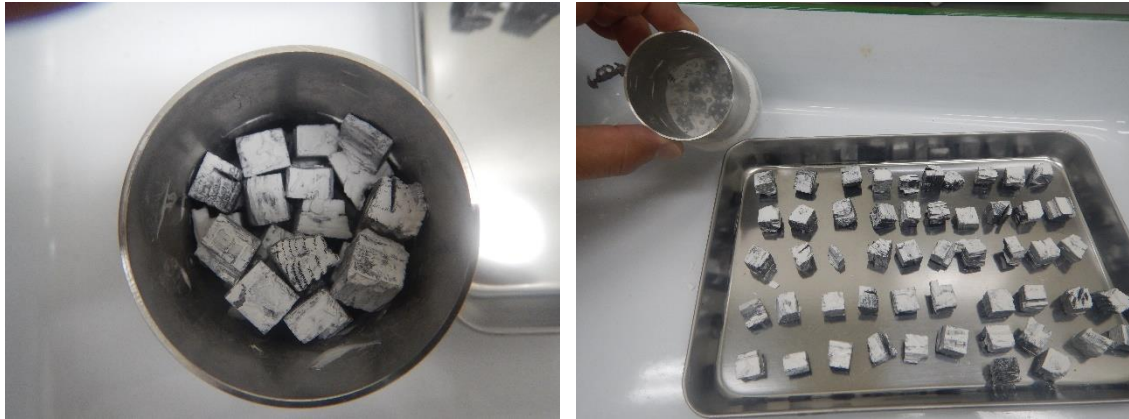
図 5.7 試料No.1 のカオリン捕捉状況

次に、ろ過試験を完了した4つの木炭試料を観察した。図5.7に示すとおり、No.1の試料を上部から取り出すと、正立方体の上面にカオリンが多く付着していた。慎重に採土円筒内の木炭を取り出し、上面と側面及び底面を観察すると、上面に多くカオリンが付着していた。

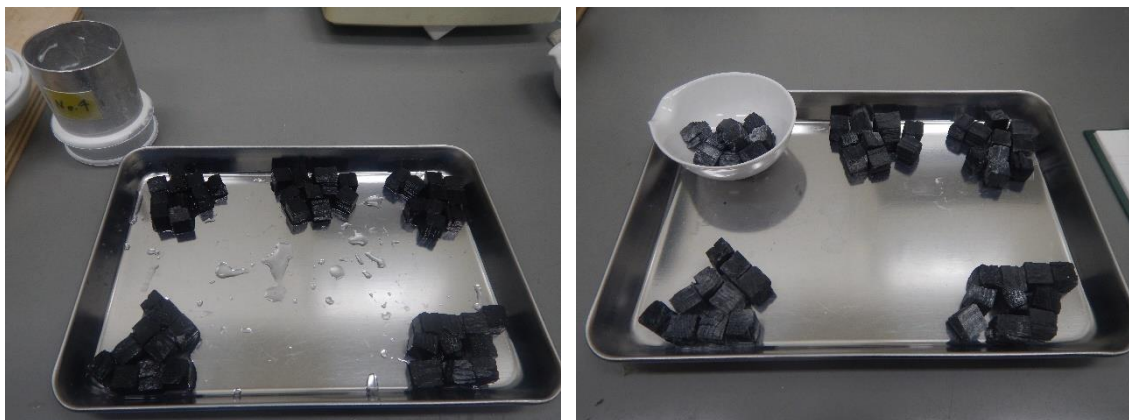
図 5.8 ろ過済木炭を洗浄後、絶乾重量を計測し、木炭に吸着されたカオリン量を計測

上面のカオリンは堆積もしくは沈殿によって木炭に付着していると想定し、ここで重力により付着したカオリンと吸着されたカオリン量を算出するため、ろ過済の木炭を10秒程度洗浄し、表面に付着しているカオリンを除去し、改めて絶乾重量を計測して吸着されたカオリン量を計測した。

No.2～4の3つの試料(木炭重量94.73g)に対し、捕捉されたカオリンは9.06gである。そのうち、8.91gは堆積付着したカオリンと想定し、0.15gは木炭に吸着されたカオリンと想定した。炭1kgに換算すると1.6g程度が吸着され、炭1m<sup>2</sup>の表面積で換算すると1.7g程度が吸着されることになる。

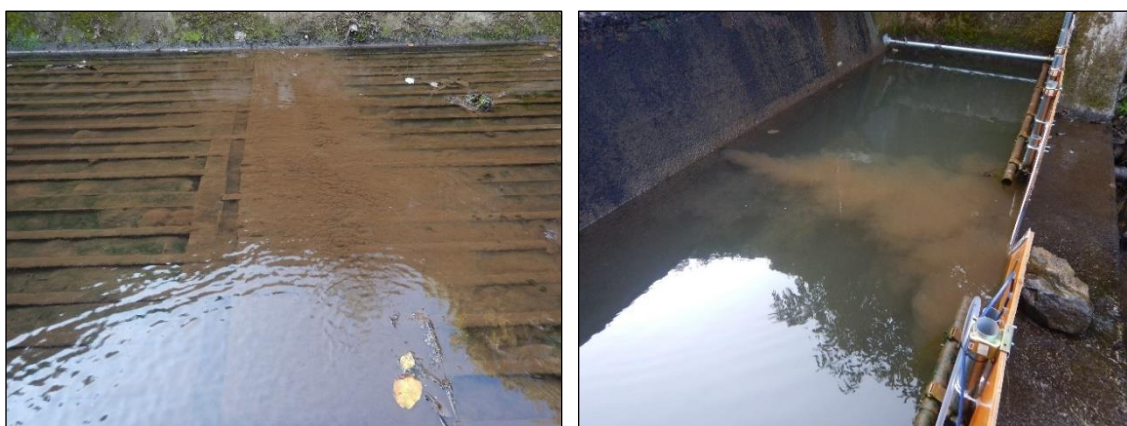
図 6.1 施設機能復元前の水質保全施設及び取水柵の濁質移動状況

上流よりも下流の濁度が上昇する理由については、上流から流下してきた濁質が、SS の増加とともに、濁度値も増加させた可能性が考えられる。しかし、図 6.1 に示すとおり、施設機能復元前の水質保全施設には、長期間維持管理されずに蓄積された細粒の濁質が存在し、容易に濁水化することを現場確認していた。また、上流部のコンクリート谷止工や鋼製スクリーンダムの堆砂敷にも、水質保全施設と同様に、細粒の濁質が不安定に堆積していた。これらの濁質、得に粒径  $10\mu\text{m}$  未満の浮遊しやすい SS が、表流水の流量増加に伴う攪乱により、沈降することなく下流へ運搬されたことによって、上流よりも下流の濁度が高まった可能性もある。これらの考え方の結論は、水質保全施設の機能復元後の Q-SS グラフの変化によって得られると思われる。
