# 令和3年度

# 山地保全調査 (濁水対策手法の検討に係る調査) 委託事業報告書

令和4年3月

林野庁

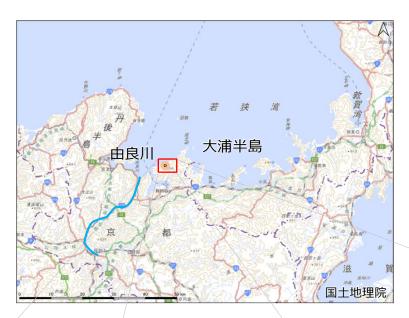
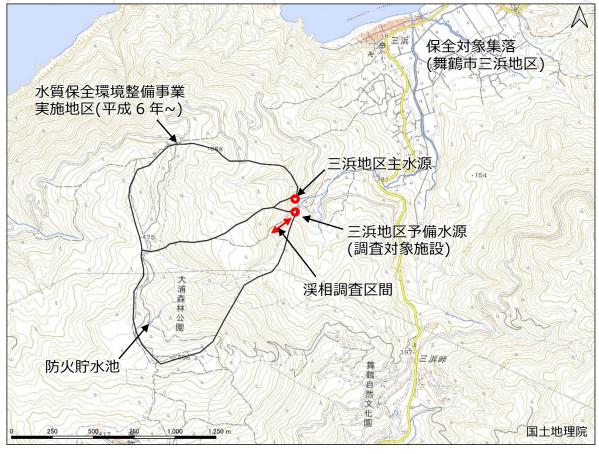
図 1.4 調査位置

調査対象地の位置は図 1.4 のとおり、京都府舞鶴市三浜地区の予備水源の集水域である。保全対象は日本海の海岸線に面した 56 世帯 200 人程度の集落である。

上流森林の調査として、大浦森林公園の防火貯水池と直下の森林と渓相の調査を実施した(図 1.4 参照)。また、過去の治山事業として森林整備が実施された個所において、林相調査を実施した。

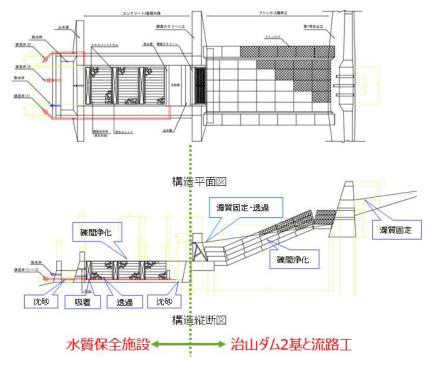
図 1.5 調査対象施設

調査対象施設を図 1.5 に示す。平成 6 年度の水質保全特別対策治山事業において、集落の簡易水道施設へ山地渓流水を導水するに当たり、良質な水質を安定的に確保することを目的として施工された。図 1.5 のとおり、既存構造の治山施設を有効活用し、複合的な機能を備えた施設となっている。

### (1) 既存構造の治山施設(治山ダム 2 基と流路工)

コンクリート治山ダム、鋼製スクリーンダム及びダム間に設置されたフトン籠流路工となっている。中 ~小礫の固定、渓岸侵食の抑止とともに、フトン籠の石礫による礫間浄化機能を期待している。

#### (2) 水質保全施設

スクリーンダムの下には、上流から沈砂池、3 連の浄化ユニット(石礫が充填された鋼製枠と木炭を利用した浄化カートリッジのセット)、取水桝が設置され、沈砂池における濁質の沈降とともに、鋼製枠内の石礫による礫間浄化機能及び木炭による浄化機能を期待している。

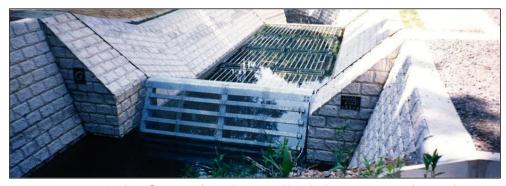
図 1.8 類似施設② 京都市山科区の水質保全施設構造図(平成 4 年施工)

対策の基本方針として下層植生が消失した放置薪炭林の整備とともに、水質保全施設を計画している。京都市山科区安祥寺国有林において、平成4年度に施工された水質保全施設(図 1.8 参照)を参考に、図 1.7 に示すとおり、水質を改善すべき濁水を分流し、木炭と流路内で強制的に接触させる空間構造を示している。木炭同士の隙間が濁質で閉塞した場合、木炭空間を透過せず越流することで、木炭の交換時期がわかり、かつ交換も地域住民によって実行できるイメージを示し、捕捉した濁質を分離除去するため、維持管理が容易な構造となっていた。浄化に活用する木炭も、森林整備で得た木質資源を炭化することで、資源の循環利用を目指している。

当該全体計画をもとに、平成7年度に水質保全施設が施工された。設計者は京都府の林務技術職員であり治山台帳に記録されている。適用された構造は図1.8の施設と類似しており、プロトタイプとして設計されていると想定される。

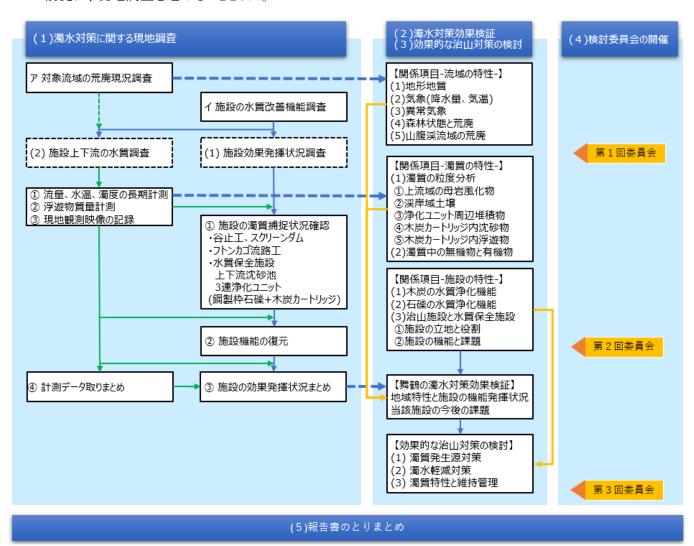
図 1.13 業務全体のフロー

仕様書に示された業務内容について、図 1.13 に示すフローに沿って業務を実施した。

対象流域の荒廃現況調査では、流域特性として地形地質や気象条件、森林状態等、自然環境条件的な項目を整理する。また、水利用に関する社会的環境条件も加味して、舞鶴市三浜地区の地域性を考慮した評価となるよう配慮した。

施設の水質改善機能調査では、施設効果発揮状況調査として、機能復元前後の状況を観察し、施設上下流の水質調査のデータとりまとめをもって、効果の発揮状況をまとめた。

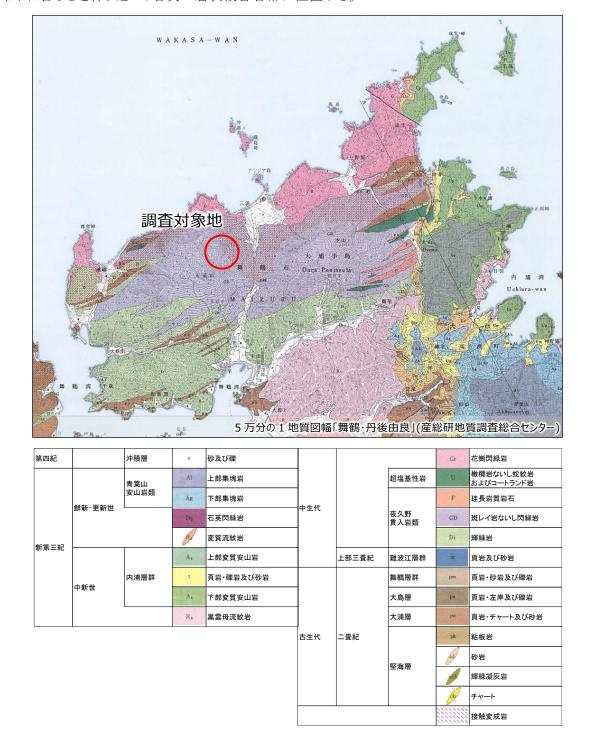
図 2.1 表層地質図

調査地は、舞鶴帯の北帯である夜久野岩類分布域(古生代ペルム紀)に位置し、石英閃緑岩や単斜輝石岩などを伴う斑レイ岩質の層状複合岩帯に位置する。

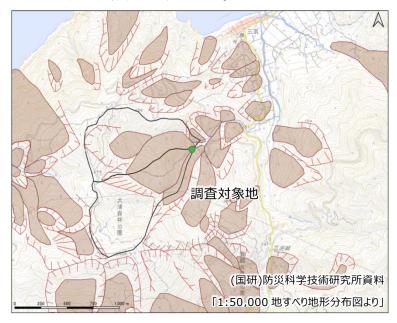
図 2.2 地すべり地形分布図

また、図 2.2 に示す地すべり地形分布図によると、調査対象地周辺は地すべり地形が多く、調査対象流域も地すべり地としての特性を有すると考えられる。

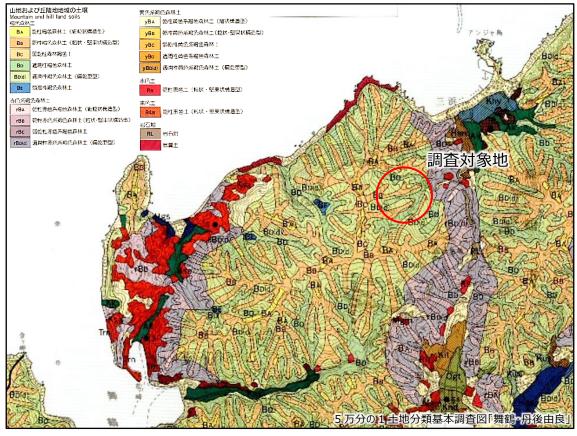
図 2.3 土壌図

図 2.3 に示す土壌図では、調査対象地は褐色森林土地帯となっている。大浦半島の西部及び調査対象地の下流部には赤色森林土地帯が分布しており、全体計画時の土壌断面調査では、黄色系の土壌が出現している。

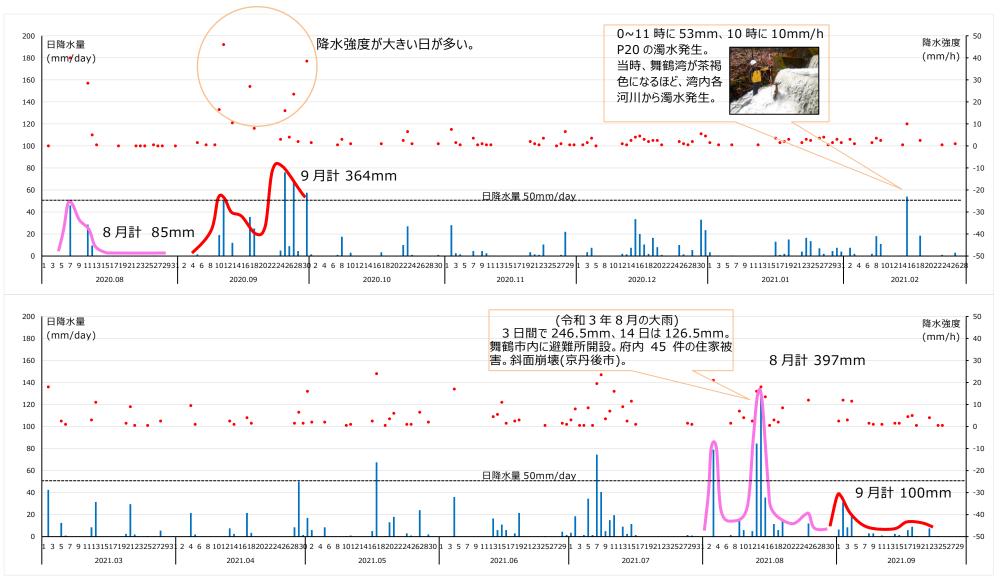
図 2.5 近年の降水傾向

図 2.5 に、令和 2 年 8 月から令和 3 年 9 月までのアメダスデータ観測地点「舞鶴」における日降水量と日最大 1 時間降水量(以下「降水強度」という)を示す。令和 2 年は 9 月の月降水量が 364mm と平年値の 238.3mm と比較して多く、日降水量 30mm/day を超える日数が 5 日、降水強度も10mm/hrmax を超える日数が 7 日と、大規模な降水イベントが断続的に発生している。前後の 8 月と10 月は日降水量 30mm/day の日数について、8 月は 1 日、10 月は記録されていない。それらの前後の降水を含め、顕著な降水イベントは 12 月まで観測されていない。

令和3年は、8月に「令和3年8月大雨」と気象庁が命名した停滞前線の影響により、気象災害を伴う降水イベントが発生し、日降水量が50mm/dayを超える日数が3日、最大日降水量は8月14日に126.5mm/daymaxであった。降水強度は最大21mm/hrmaxと顕著ではないが、舞鶴市を含む周辺市町村において一部、土砂崩壊等が発生した。その後の9月初旬に30mm/dayを超える日が1日観測されているが、9月中旬まで顕著な降水イベントは記録されていない。なお、令和3年2月15日の降水は、降水量の多さとともに融雪を伴い、舞鶴湾が茶褐色になるほど湾内河川から濁水が発生した。その際の日降水量は53mm/day、降水強度は10mm/hrmaxであった。当日10時の水質保全施設における状況と、翌日の同時刻における状況を図2.6に示す(前年度事業において撮影)。15日は流量が多く、渓流全水が濁水化しているが、翌日には減水し、鋼製スクリーンダムの堆砂敷や沈砂池は清水である。しかし堆砂敷を攪乱させると、容易に濁水が発生する状況となっている。

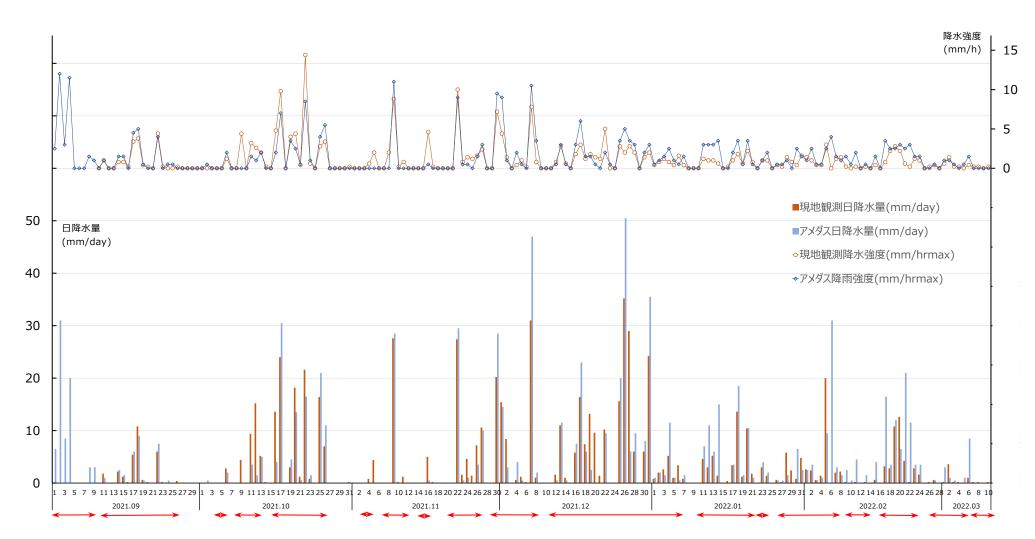
調査期間中、図 2.5 に示した 2021 年 8 月の降水のような、大規模な異常降水等は観測されなかった。①アメダスデータ(舞鶴)と、②現地観測データを比較すると、9 月はほぼ一致、 $10\sim11$  月は①よりも②の降水量が  $1\sim2$  割多い。①について当該月は欠測が多い。一方、12 月末から 2 月は①が多く、比較すると 1 月で 3 割、2 月は 7 割程度②の方が少ない。②は、水道栓凍結防止ヒーターを設置し融雪したが、積雪時の降水量を適切に取得できていなかった可能性がある。

図 2.11 降水量計測結果の比較(舞鶴アメダスデータ及び現地観測のため設置した雨量計のデータ) 赤線は一連の降水期間

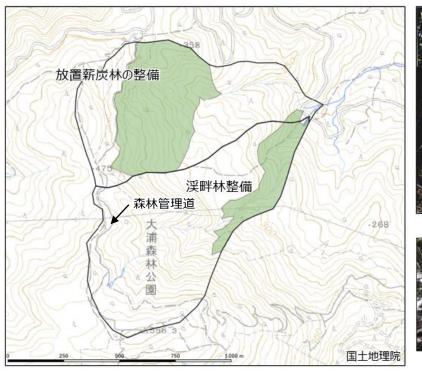
図 2.12 治山事業における森林整備個所と荒廃森林

濁水発生の原因として、全体計画では、上流森林域の荒廃が原因の一つとされている。上流森林は一部を除き区有林であり、昭和 30 年代後半までは薪炭採取林として利用されていた。林内には歩道痕跡があり、その歩道沿いには多くの炭焼きの痕跡を確認できる。現在は、図 2.12 に示すとおり、調査対象流域の尾根付近に大浦森林公園が整備され、舗装された森林管理道が整備されている。

薪炭林の取扱いは『低林施業』と呼ばれ、広葉樹の萌芽更新能力を活用し、短期間で多くの材積を確保できるよう、株立状に生育させ短伐期で収穫する施業であり、当該森林も同様の施業が実施されていたと想定される。生活燃料確保として薪炭の役割がなくなると、当該森林は放置され、株立木が同調成長し、一定期間、森林の階層構造における同じ階層で競合する。そうすると、階層下は照度不足となり林床や下層植生が消失し、表層土壌が移動し易い状況となる。25年前の森林調査では、株立木が密生し、下層植生が消失した林相の分布があったことを示している(図 2.12 参照)。

森林整備は、図 2.12 に示す位置において図 2.13 の整備方針に基づき計画され、平成 7 年度以降に保安林整備として、受光伐等が段階的に実施されている。京都府の森林整備台帳に示された施業直後の完成写真を図 2.14 に示す。

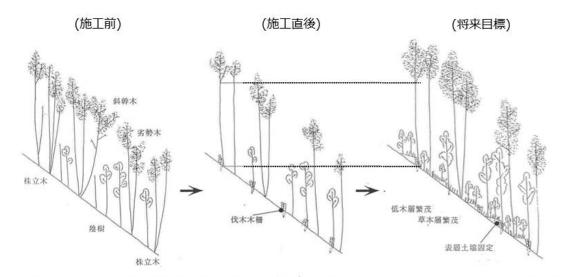
図 2.13 平成 6 年度の全体計画における森林整備方針

る。 低木層は伐採せず、後継樹として極力残置する。 伐採率は20%までとし、伐りすぎによる表層土 壊流亡に注意する。

競合する個体がなくなったため立木の成長が良 好となる。林内に陽光が届き低木層の成長が促進

される。 林床残置木で土壌の流亡が止まり、落葉層が形成され草本層や後継樹の更新が可能な土壌となる。

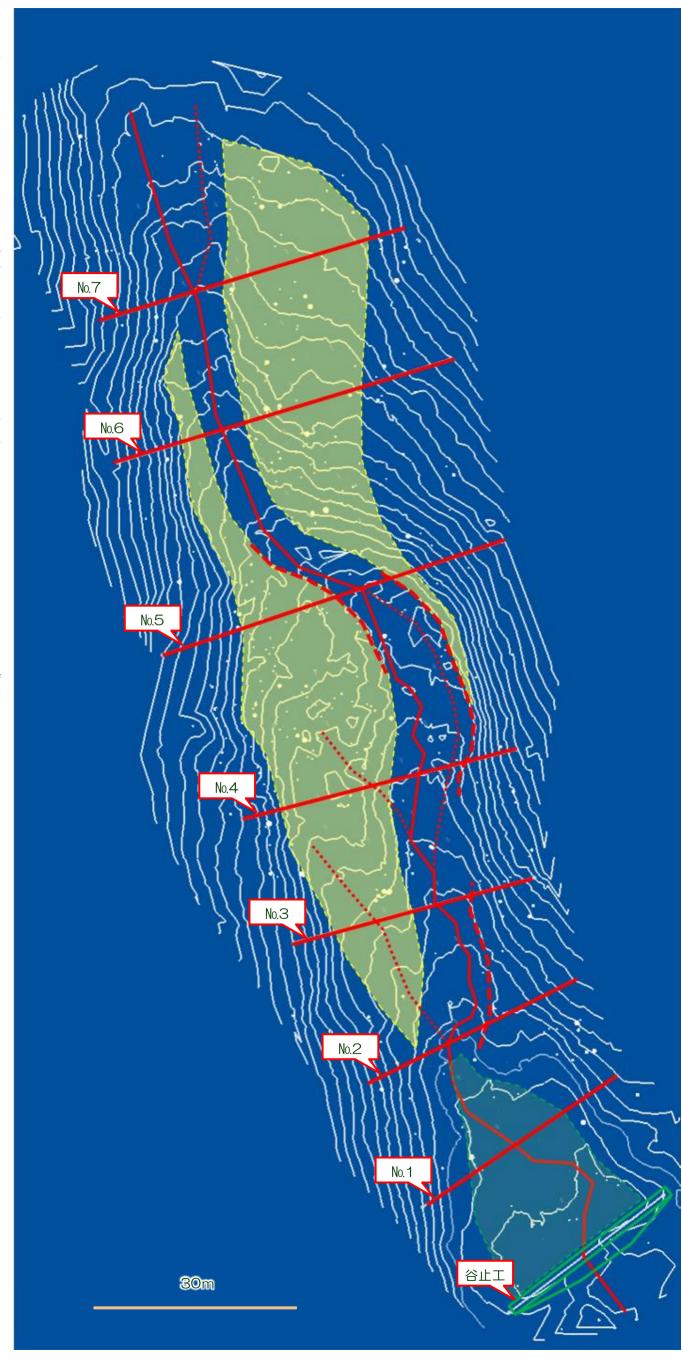
図 2.18 地上レーザ機器(OWL)による渓相平面図

増水した表流水は、現流路周辺で小規模な 渓岸侵食を発生させ、堆積土砂を再移動させ不 安定化すると共に、新たな渓岸侵食地を発生さ せ、濁質を断続的に下流域へ流送している。特 に、その傾向はNo.4~5 の断面間において顕著 である。一方、No.6~7 の区間においては、土砂 堆積域に生育する立木が大きく、渓岸域斜面 は、それらの根系等によって比較的安定してい る。

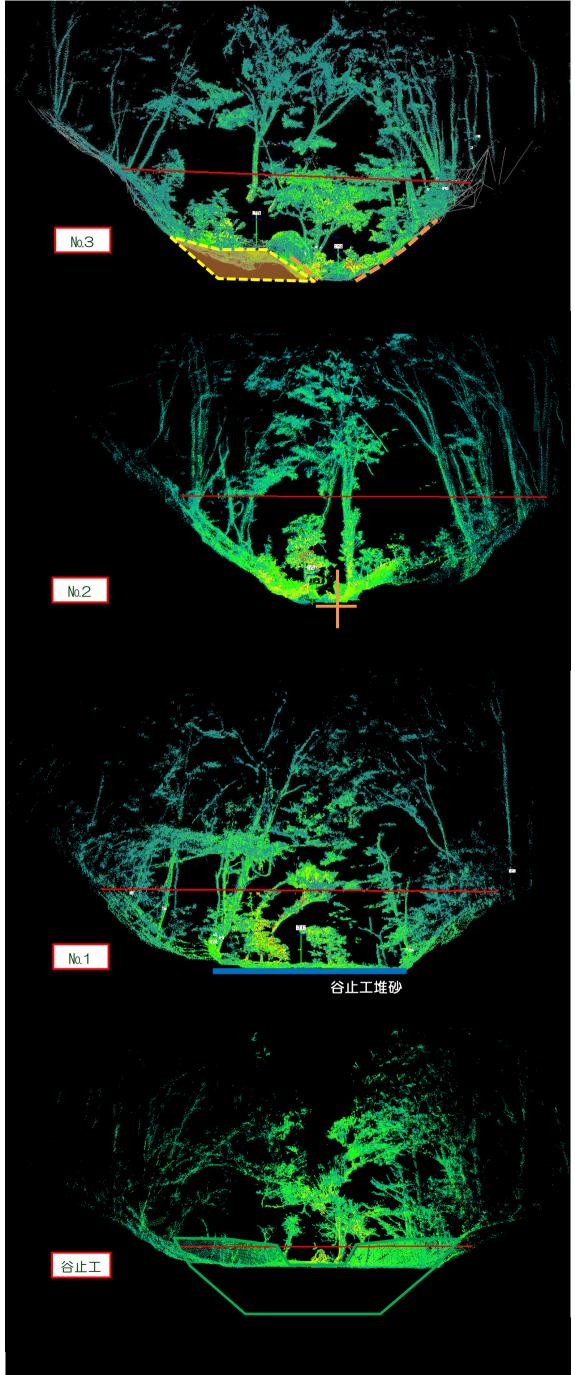
### (No.3 地点)

渓床に径 2m 程度の転石が滞留している。右岸に不安定土砂が堆積し、渓床は、大小の石礫が不安定に滞留している。ステップ・プールに土砂堆積が確認でき、濁水の発生源として認められるが、濁質の発生源は、この地点よりも上流に位置する。

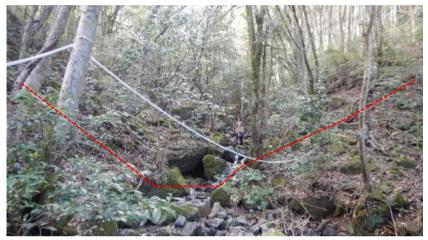
(No.2 地点)

渓床には大転石がかみ合い、蘚苔類が付着している。流路周辺の両岸は、渓床の大転石と同程度の転石がかみ合って堆積し安定している。濁水の発生源ではない。

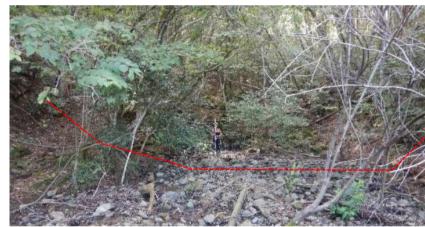
### (No.1 地点)

コンクリート谷止工の堆砂敷によって、土砂の貯留とともに、両岸の 渓岸侵食が抑止されている。堆砂敷内には人頭程度大小の礫が滞留 し、下流域施設への流入が抑止されている。濁水の発生源ではない。

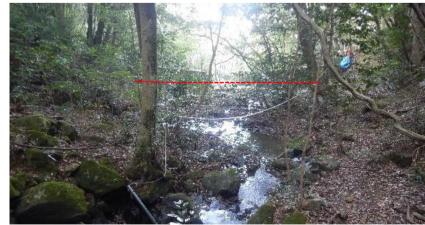
### (谷止工地点)

上流から下流方向の写真。両岸は安定傾向にある。堆砂敷には、 渓流水の流速の低下に伴い、上流から流送された石礫が散在してい る。谷止工に近接し、渓流水が滞留している個所では、砂や粘土が堆 積し、濁水の軽減に貢献しているが、増水時には、これらの砂や粘土 は固定されていないため、再移動し濁水の発生源となっている。

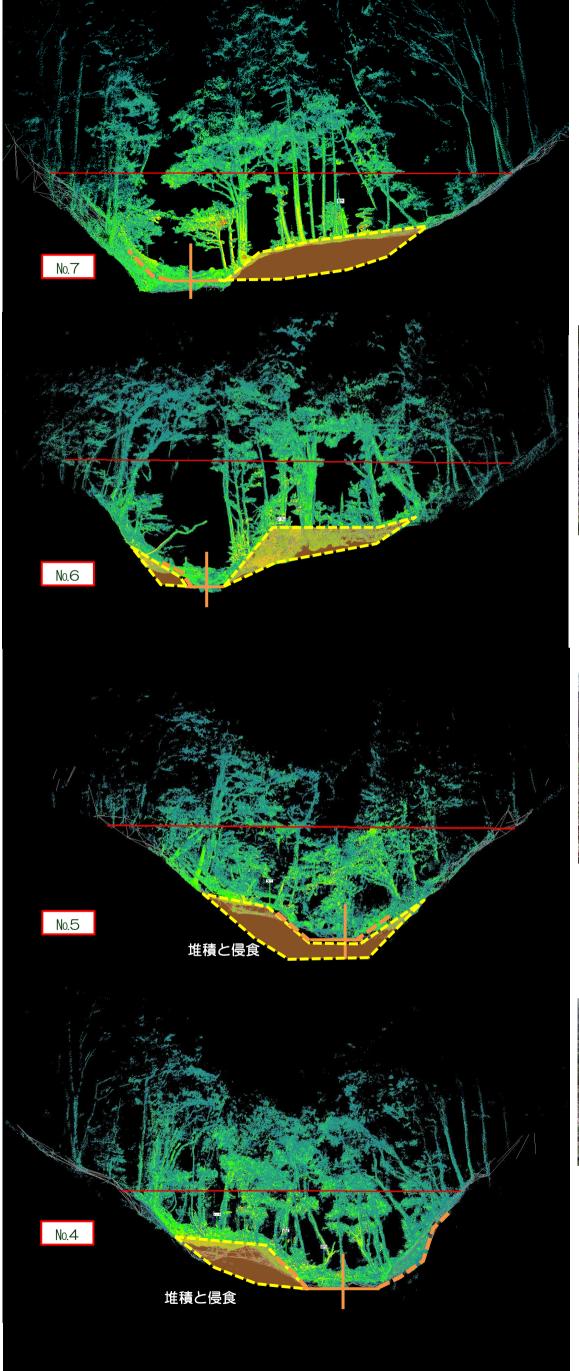
(No.7 地点)

No.6 横断地点と同様、左岸側に堆積土砂を認めるが、立地の立木 は大径大木化しており、大規模な再移動の可能性は小さい。この地点 から上流部は大転石がかみ合ってアーマコート状になっており、濁質 の発生源ではないと想定される。

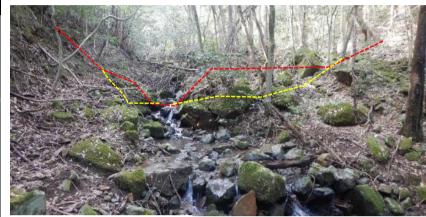
#### (No.6 地点)

左岸に土砂が堆積している。堆積地の地表植生は高木性の樹種が成長し、長期間にわたり安定している傾向にあり、大規模な降水がない限り、渓流域への土砂が流出する可能性は低い。

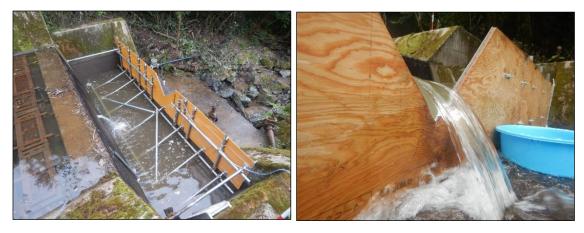
図 3.1 に示す三角ノッチを作成し水位を計測した。水位は水位計を活用し、次項に示す自動採水機に 10 分毎に記録した。水位と流量の関係は、三角ノッチから時間当たりの流量を実測し、理論式と照合した。実測の結果、図 3.3 に示すとおり、理論式とほぼ一致することを確認したため、理論式をもとに水位から流量を算定し、水位の結果とともに 3.3 の月別計測結果に示した。

図 3.1 三角ノッチの設置(単管とコンクリートパネル板、ナップを形成するためアルミ定規を活用)

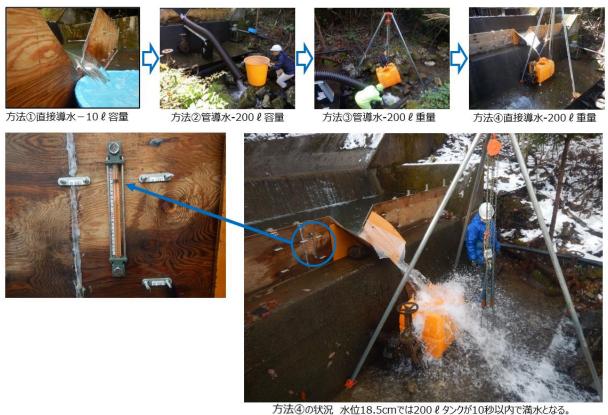
図 3.2 流量の現地計測の経緯(方法①~④、精度を確保できる方法④を適用)

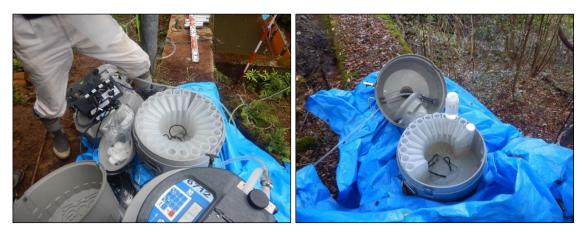
渓流水の濁りを確認・計測して分析するため、図 3.4 に示す 1 回の設定で 24 回分まで自動採水可能な ISCO 社の自動採水機を使用した。水質保全施設の性能評価のため施設上下流に設置し、下流側の機器において採水プログラムが作動すると、流側の採水が同時に開始されるよう設定した。

なお自動採水機には水位計を接続し、10分ごとに水位を記録してその値をもとに三角ノッチの越流水位を算定した。また、水位計センサーには同時に温度センサーも設定されており、同じ時間間隔で温度(水位計のセンサーが水面下の場合は水温、水面上に露出した場合は気温)を記録した。

図 3.4 下流 (水質保全施設止水壁右岸)と上流(コンクリート谷止工左岸袖部に設置)の自動採水機

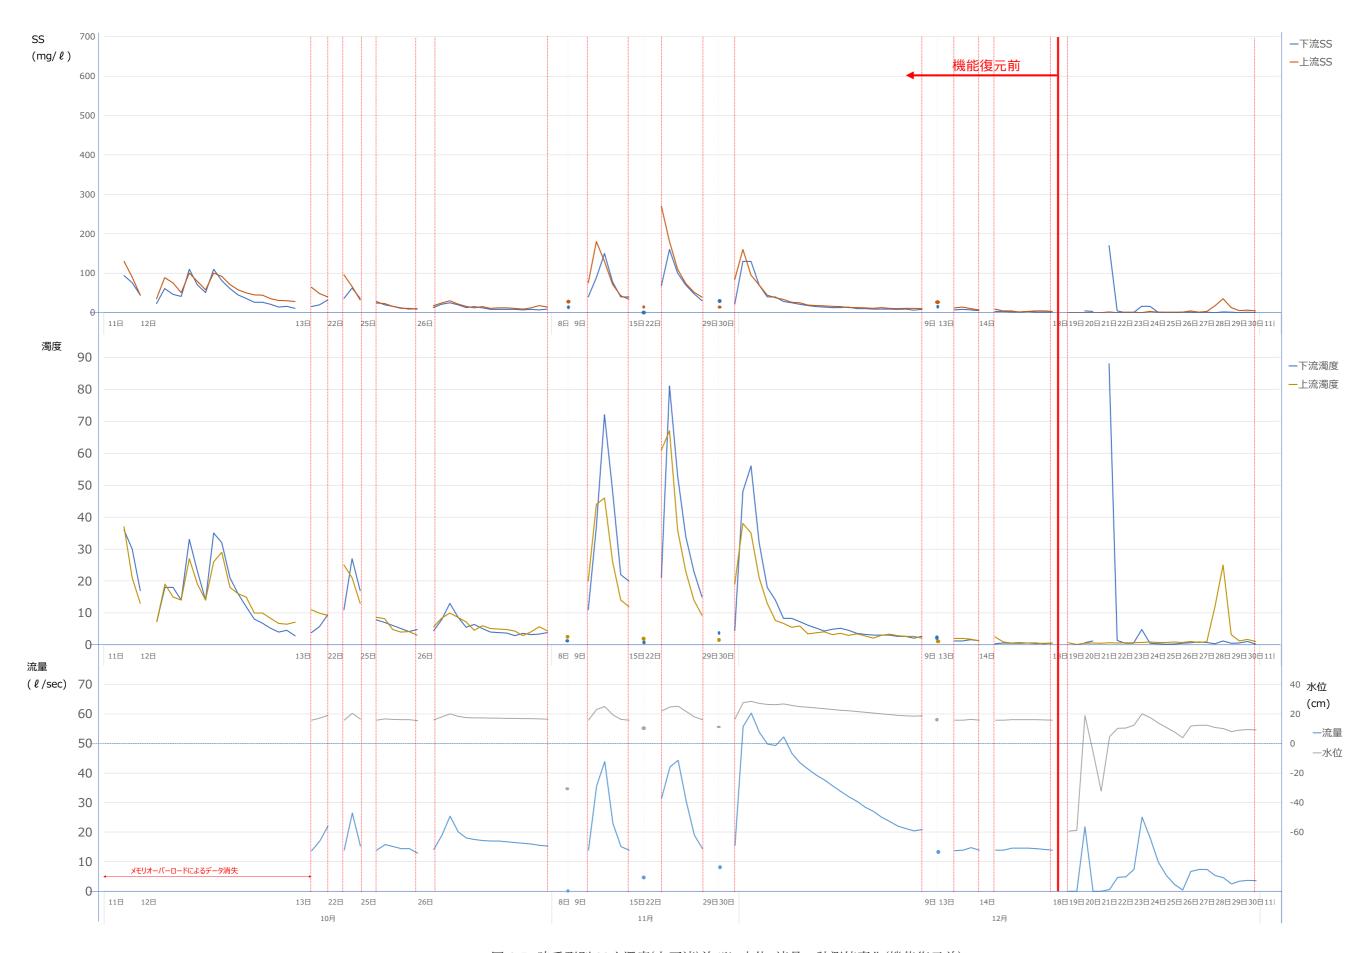
図 3.7 時系列別 SS と濁度(上下流)並びに水位・流量の計測値変化(機能復元前)

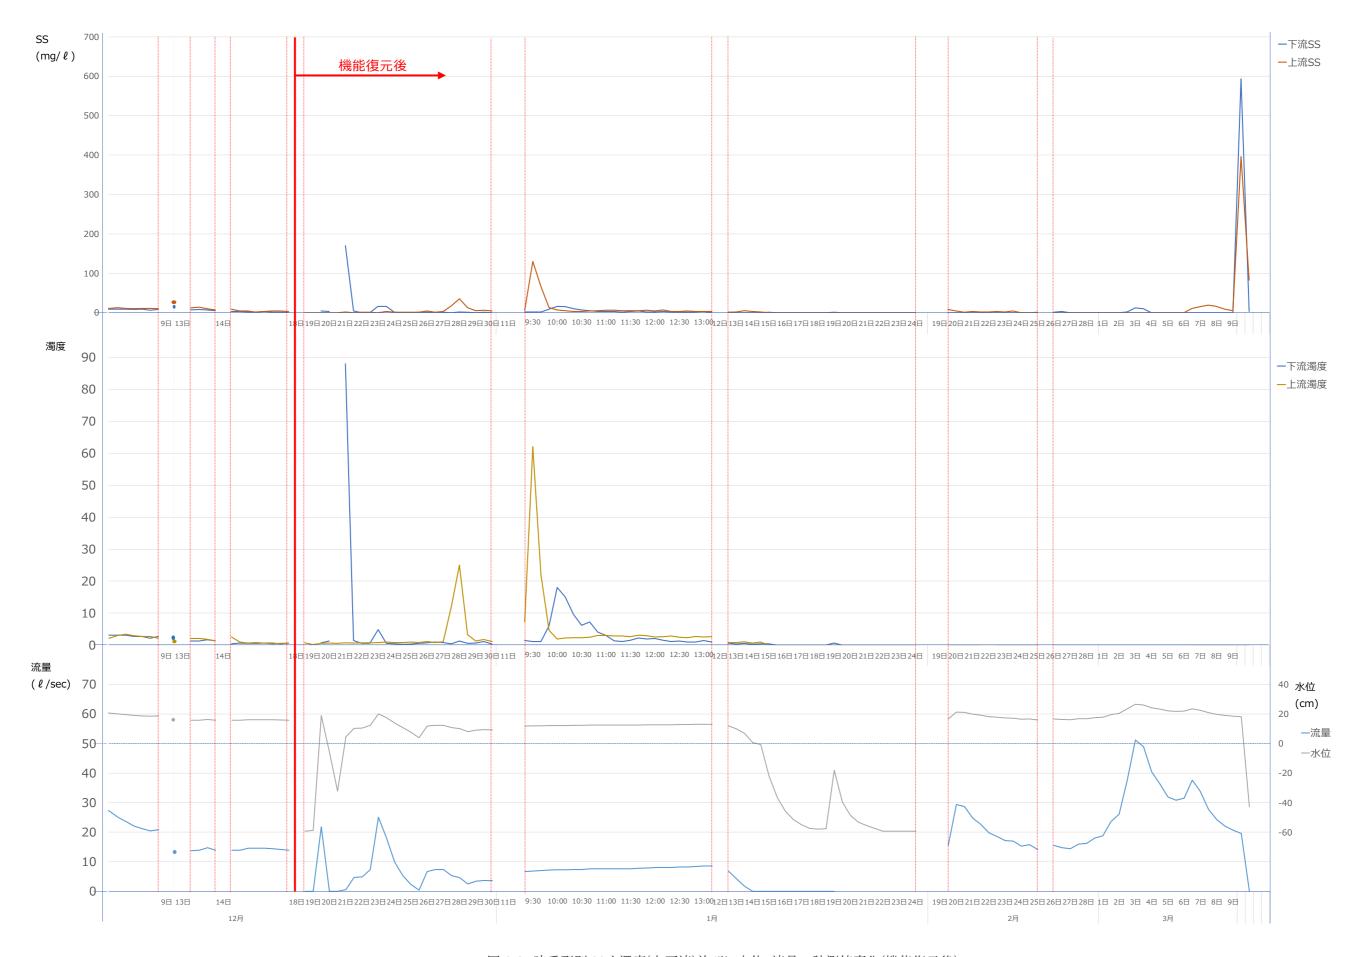
図 3.8 時系列別 SS と濁度(上下流)並びに水位・流量の計測値変化(機能復元後)

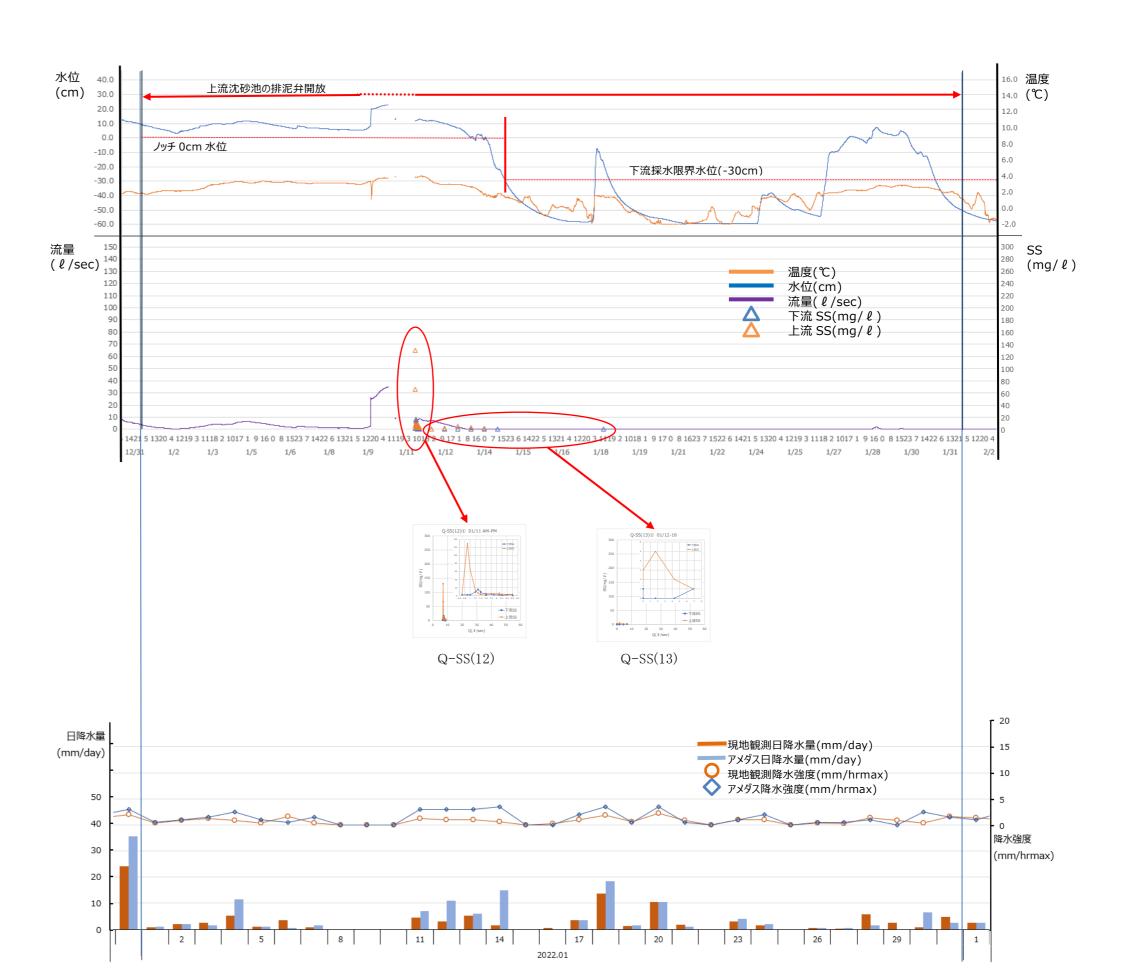
図 3.13 1月の計測結果

1月は14日と18日に10cm程度の積雪を計測しているが、 年末の大雪が根雪となり1月の降雪はなかった。11日に自動 採水機を再設定するに当たり、機能復元後の浄化ユニットの透 過速度を確認するため、上流沈砂池に濁質を投入し、取水桝 への濁水の移行速度を調査した(以下「人工発生の濁水試験」 という)。自動採水機の採水間隔を10分とし、濁質投入前に1 回、投入後に23回採水し、その変化を調べた。

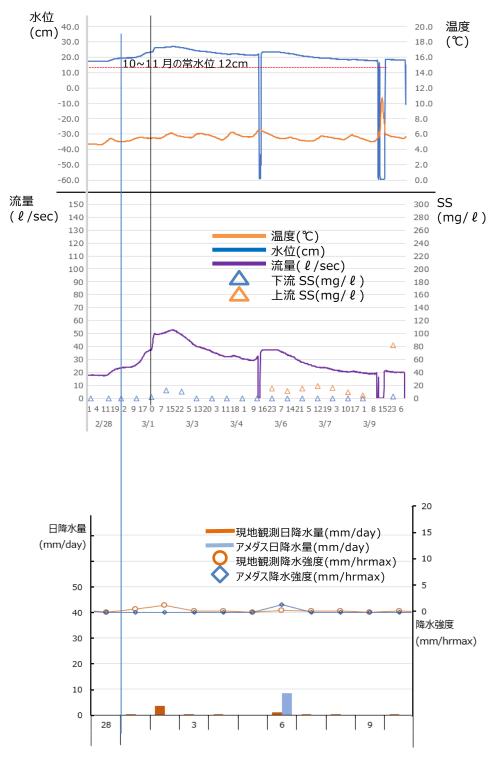
図 3.15 3月初旬の計測結果

水位、流量並びに水温は 9 日まで計測した。降水量はアメダスデータによると、6 日に 8.5mm/day の降水を確認している。三角ノッチの水位は、上流沈砂池の排泥バルブを閉塞させているため、20cm を超えている。

採水は、5日に再設定後、9日までの間に8回(1日2回)計測している。なお、濁度は計測していない。18日に44mm/dayの降水を確認した。この6日以降18日以前に顕著な降水はなく、融雪時に形成された濁質が濁水となって流下している可能性がある。

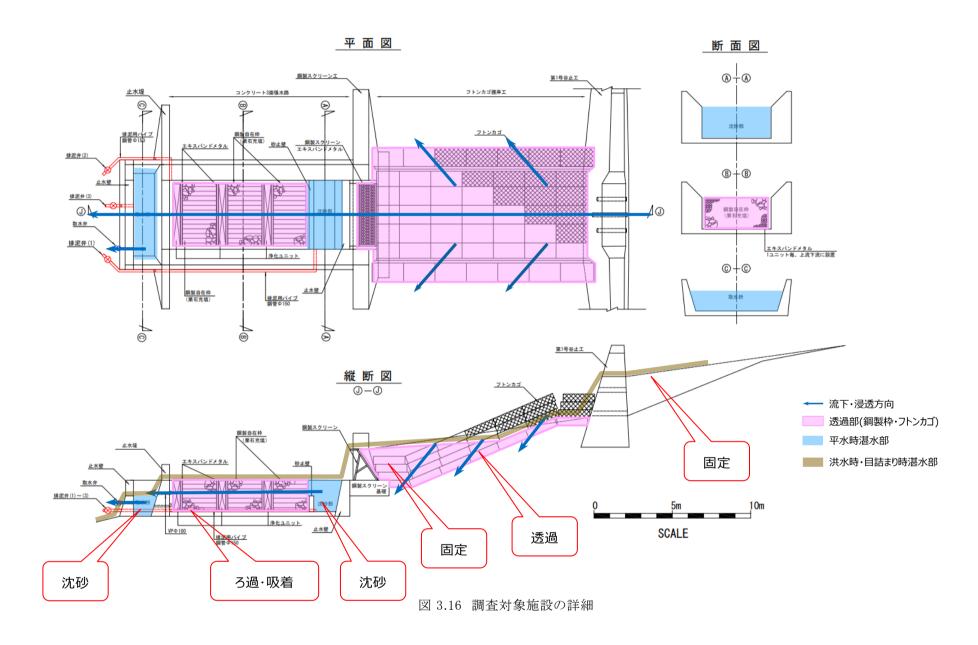
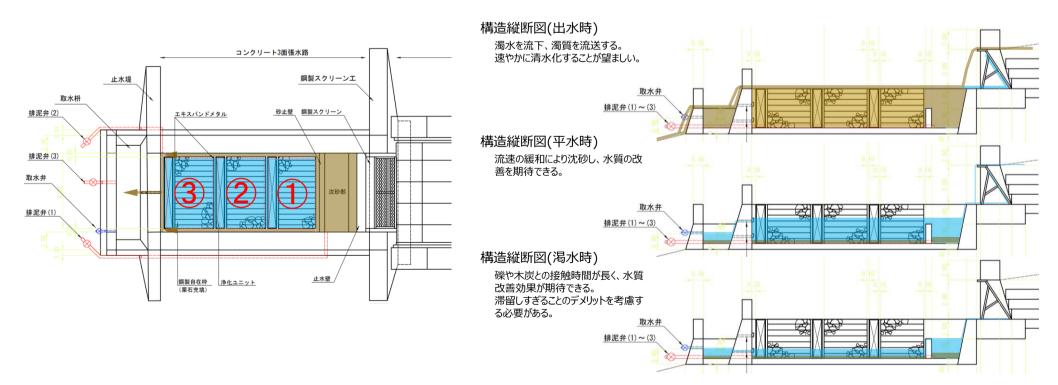
図 3.17 浄化ユニットの水位変化と期待される効果

昨年度収集した文献<sup>8</sup>によると、渓流水と木炭の接触による浄化の効果は、少なくとも 24 時間程度の接触時間が必要であることが示されており、図 3.17 に示すとおり、渇水期に流速が低下して流量が減少することによって、水質改善効果が期待できると推定される。そのため、施設復元に当たっては、渓流水と木炭が確実に接触するよう透過性を確保できるよう配慮し、その機能評価の際は、調査対象施設が最も水質改善効果を期待されている時期の状態で評価することが必要である。

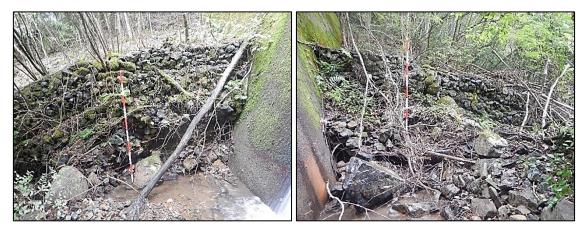
フトン籠流路工は、コンクリート谷止工接合部の右岸脚部が破損していた。当該部が拡大崩壊すると、下流の鋼製スクリーンダムに悪影響を与え、断続的に濁水が発生する可能性があるため、臨機の対応として周辺の河床を整理し、転石を詰めて脚部の固定を図った。また、コンクリート谷止工の前庭部は、施工当初は水叩と、それに連続する渓床の保護として、フトン籠が配置されていたが消失して

図 3.20 フトン籠流路工とコンクリート谷止工の右岸部と左岸部

いる。そのため、コンクリート谷止工の前庭部には水叩部に転石を配置し、スクリーンダムに至るまでの 区間については、両岸流路工の脚部を保護するために、大転石を水制工的に配置した

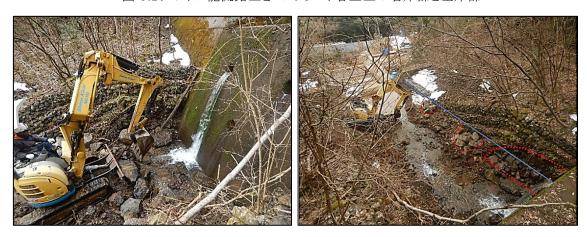
図 3.21 河床整理とともに転石を流路工の脚部と谷止工の脚部に配置し、侵食の拡大を抑止

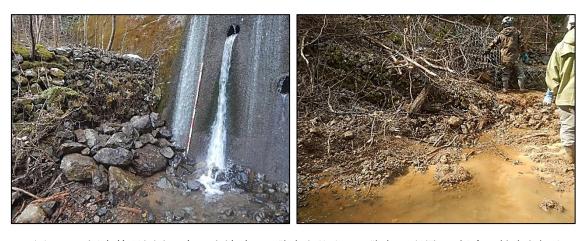
破損部の脚部を固定することにより、期待された機能を維持できるようにした。なお、フトン籠流路工から清水が湧出していることを確認した。流路の表流水とは別系統で伏流し、清水を保って湧出しているため、下流域への濁水軽減に貢献している可能性がある。

図 3.22 河床整理とともに転石を流路工の脚部と谷止工の脚部に配置し、侵食の拡大を抑止

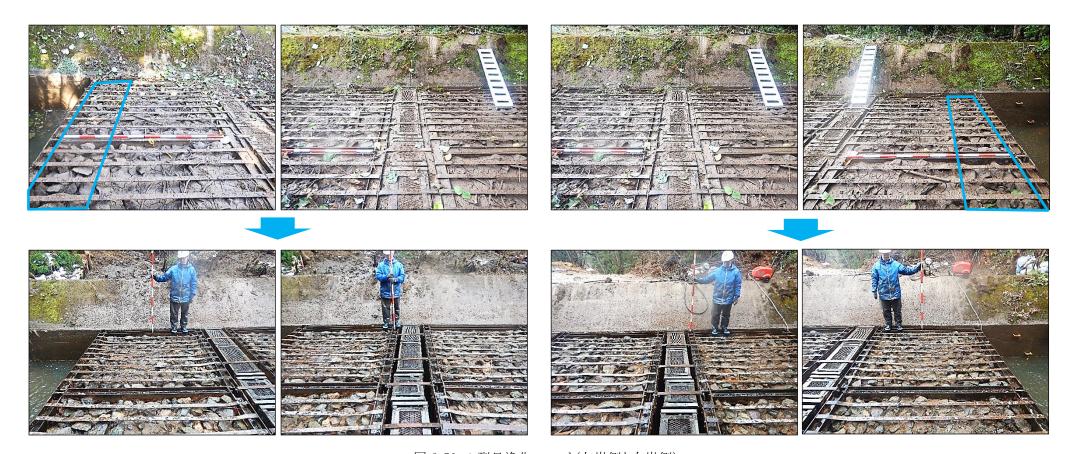
図 3.50 1列目浄化ユニット(左岸側と右岸側)

浄化カートリッジの内部は、捕捉土砂と粘土で満ちており、カートリッジ周辺の隙間にも砂礫と粘土が積層していた。鋼製枠の H 鋼の隙間には細かい粘土状の粒子が堆積し、流速の変化や攪乱によって容易に濁水化する状況であった。石礫部は、石礫の隙間に土砂や粘土が詰まり、表面に粘土状の濁質が堆積していた。また、石礫と鋼製枠の鉄板との間には、多くの枝条が挟まれていた。ただし、上流沈砂池の砂止壁に接する面や、沈砂池から 60cm 程度までの空間は、石礫間に空隙があり、透過性が確保されていた(図 3.50 両端水色枠部)。

機能復元後は、石礫間に空隙が復元され、越流水は速やかに表面から石礫内部へ浸透した。浄化カートリッジ内及びカートリッジ周辺には空隙が確保された。

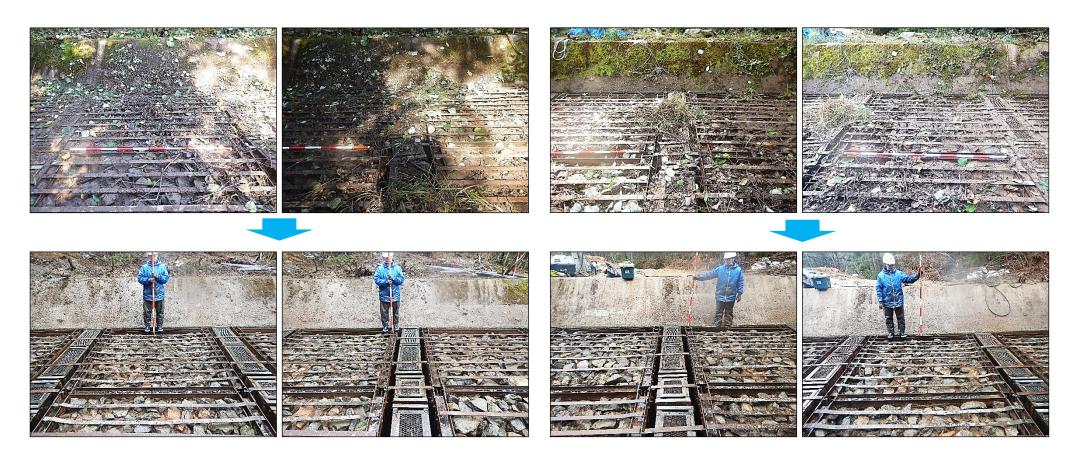
図 3.51 2 列目浄化ユニット(左岸側と右岸側)

復元前は、鋼製枠の石礫表面や浄化カートリッジの内外に土砂が厚く堆積し空隙を確認できない状態だった。浄化カートリッジ内は捕捉土砂で満ちていたが、カートリッジ周辺の隙間の土砂堆積は、1列目と比較して少なかった。右岸寄りの位置にススキが生育しており、浄化カートリッジ内に強固に根を張り巡らしていた。機能復元後は、石礫間に空隙が形成され、速やかに表面から石礫内へ浸透する状況となった。浄化カートリッジ内は十分な空隙があり、カートリッジ周辺にも空隙が形成された。

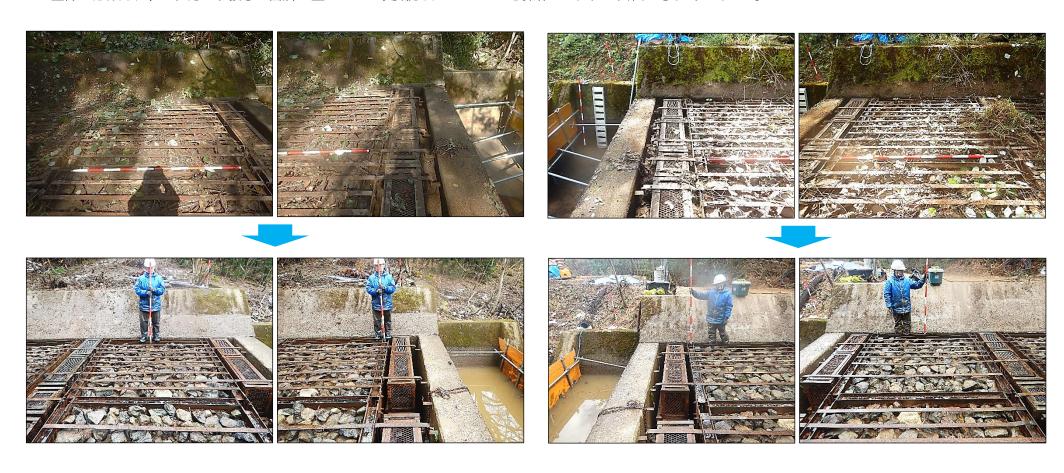
図 3.52 3 列目浄化ユニット(左岸と右岸)

復元前は、鋼製枠の石礫表面や浄化カートリッジの内外に土砂が厚く堆積していた。止水堤の中央部に 2 箇所水抜きがあるが、土砂で埋没しており、付属する 蓋を開閉できない状況にあった。浄化カートリッジ内は捕捉土砂で満ちていたが、カートリッジ周辺の隙間の土砂堆積は、1 列目やと 2 列目と比較して少なかった。 機能復元後は、石礫間に空隙が形成され、速やかに表面から石礫内へ浸透する状況となっている。浄化カートリッジ内は十分な空隙があり、カートリッジ周辺にも 空隙が形成され、止水堤の水抜き 2 箇所の蓋について、接続されたチェーンを操作して自在に開閉できるようになった。
