令和2年7月豪雨に係る熊本県球磨村の被害分析 [令和3年度流域山地災害等対策調査] (概要)

令和4年度衛星画像等の活用による森林変化と土砂流出の関連性に係る調査(概要)

令和5年度衛星画像等の活用による森林変化と土砂流出の関連性に係る調査(概要)

令和6年度衛星画像等の活用による森林変化と土砂流出の関連性に係る調査(概要)

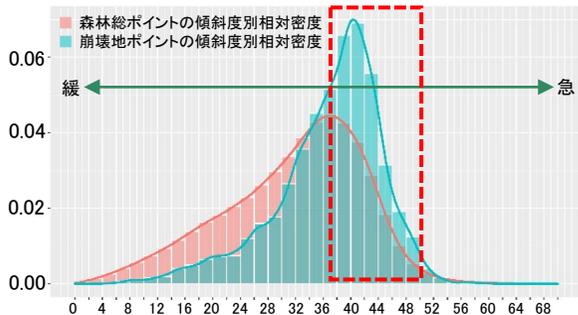
急傾斜地や凹地形で発生頻度が高い

図: 森林総ポイントと崩壊地ポイントの傾斜度別ヒストグラム

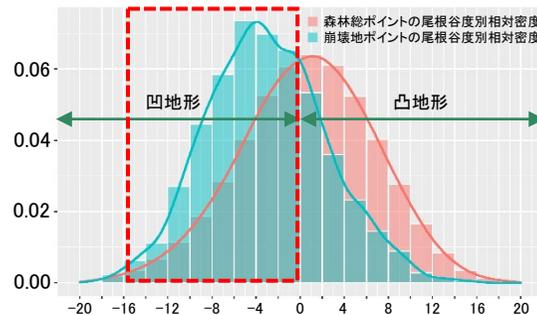
図: 森林総ポイントと崩壊地ポイントの尾根谷度別ヒストグラム

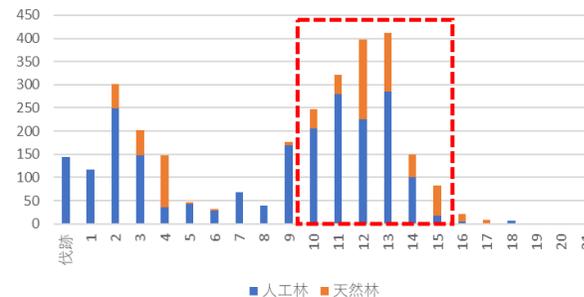
④ 人・天齢級別の土砂流出ポイント数

天然林や高齢級の人工林でも発生している。

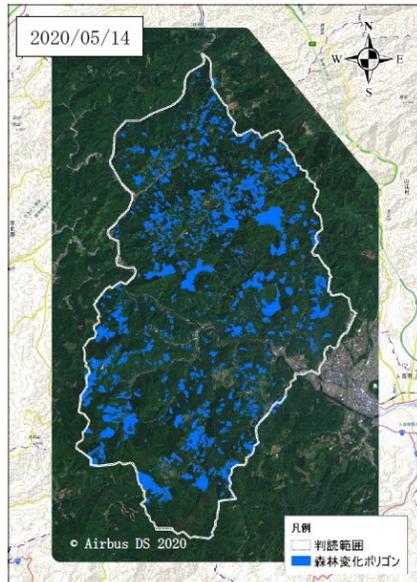
① 伐採跡地の抽出

* 伐採地は2時期(2013~2017, 2017~2020)に分類可能だが、分析の趣旨を踏まえ時期が異なっても隣接する伐区は一つに結合した。

- 伐採跡地の抽出:** 熊本県球磨村の森林域を対象として、2013年の衛星画像を基準にし、2017年、2020年の衛星画像との森林変化を機械的に抽出した上で、当該森林変化が伐採跡地であるか目視による精査を行った。
- 土砂流出箇所の抽出:** 令和2年7月豪雨直前の衛星画像(2020年5月)を基準に、発災後(2020年7月)の衛星画像から、伐採地の抽出方法と同様に森林変化ポリгонを抽出し、目視判断による土砂流出の精査を行った。そのうち伐採地と重なるものを伐採地で発生した土砂流出とした。
- 土砂流出源頭部、路網の判別等:** 抽出した伐採跡地・土砂流出箇所については10m×10mの間隔でポイントデータを設定し、地形等のデータを付与した。土砂流出箇所については、源頭部にポイントデータを設定し、土砂流出に起因する部分に限定した分析ができるようにした。衛星画像から路網(幅員含む)も判別し、上記のポイントデータに路網に関するデータを付与できるようにし、より林業活動との関係を分析できるようにした。

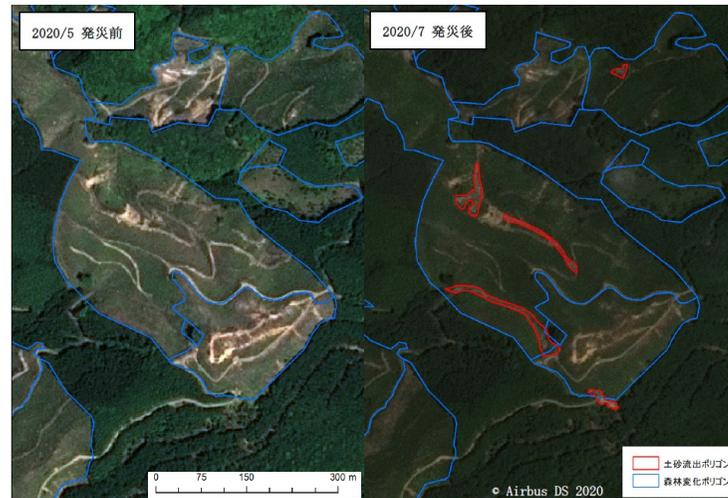
② 土砂流出箇所の抽出

森林変化地(伐採跡地)	640
源頭部ポイント	365

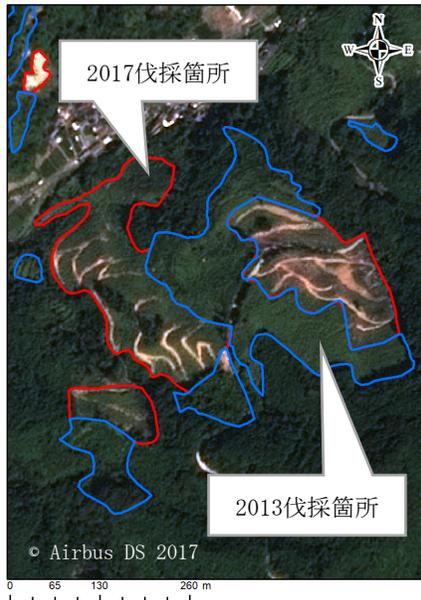
①伐採等の森林変化地の抽出*

*複数時期の衛星画像から、伐採範囲の拡大が確認できる場合、その部分はポリゴンを区切って取得することで、時系列による整理がし易く整理。

- ① **森林変化地の抽出:** 熊本県球磨村および芦北町の森林域の一部を対象として2013年、2017年、2020年の衛星画像を判読し、伐採等の形跡や令和2年7月豪雨に起因しない土砂崩壊等(森林変化地)を抽出した。抽出箇所に対して、画像の被覆状況から裸地、草地、植林、成林(森林)の4種類に分類。
- ② **土砂流出箇所の抽出:** 令和2年7月豪雨発災後(2020年7月)の衛星画像を判読し、当該豪雨による土砂流出と考えられる箇所を抽出。
- ③ **土砂流出源頭部、路網、0次谷の判読:** 土砂流出箇所については源頭部にポイントデータを設定し、土砂流出の起因分析の基礎データを整備。航空レーザ計測データおよび衛星画像から集材路等(幅員、切土・盛土含む)および谷次数を判読し、源頭部の発生要因と地形等との関係分析の基礎データを整備。
- ④ **地形解析データの付与:** 10m×10mメッシュで対象地全域の地形を解析し、抽出した伐採跡地、土砂流出箇所および源頭部に対し傾斜や縦横断面型等の地形データを付与。

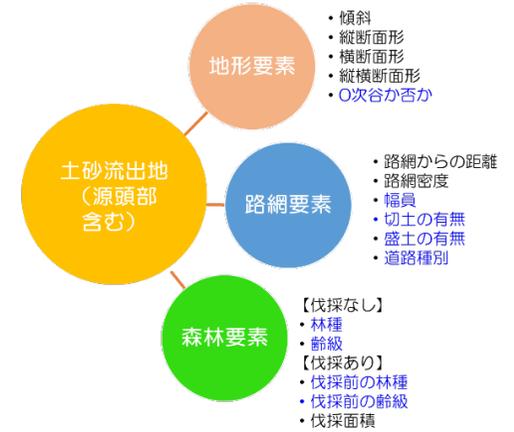
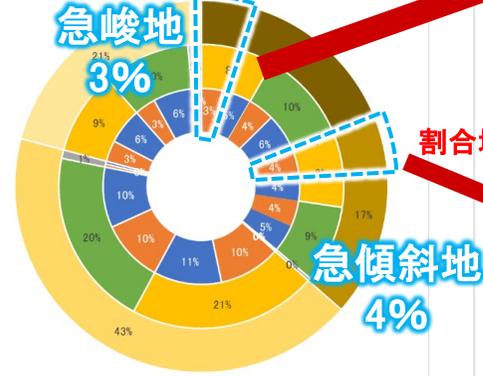
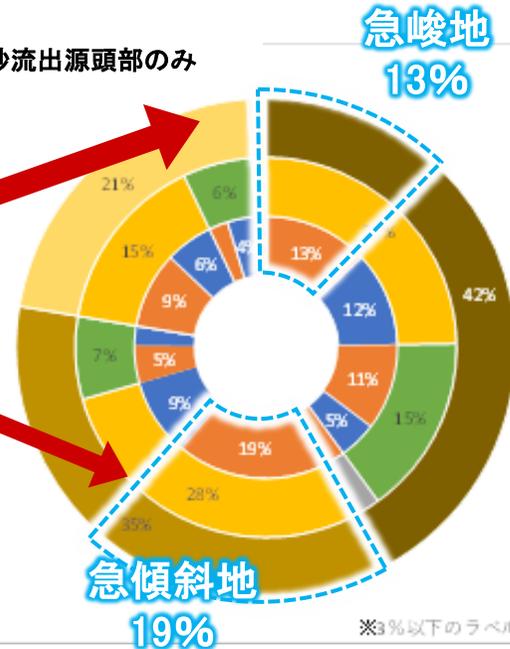
図1 地形要因の影響 (球磨村南部の例)

森林変化地全体

土砂流出源頭部のみ

割合増

- ① **分析項目**: 森林変化地における土砂流出発生の要因を検証。令和4年度の検証項目(傾斜、地形、路網からの距離)に加え、「路網の条件(幅員、切土・盛土の有無等)」、「0次谷か否か」、「森林被覆状況(伐採の有無・規模、伐採前の林種・林齢等)」の影響を分析。
- ② **関連性の高い要因**: 球磨村南部では「急峻地または急傾斜地(傾斜)」かつ「凹地形(横断面)」かつ「路網から10m未満(路網からの距離)」の地点で相対的に高い割合で土砂流出の源頭部あり(図1)。芦北町でも同様の傾向。
- ③ **路網(集材路等)、谷次数の影響**: 路網と源頭部の関係をみると、切土よりも**盛土周辺で源頭部が多く存在**(図2)。源頭部と谷字数との関係をみると、**0次谷又は1次谷に源頭部が多く存在**(図3)。
- ④ **伐採規模の影響**: 球磨村南部では、伐採面積6ha以上(伐採規模)の箇所では土砂流出の源頭部の半数以上を占める。芦北町は源頭部のサンプルが少ないため、今後もサンプル数を増やす必要あり。

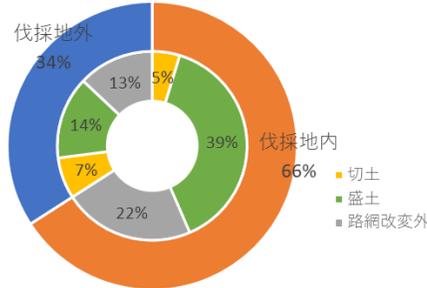
図2 土砂流出源頭部 切土・盛土等の割合(球磨村南部の例)

源頭部 球磨南n=85

伐採地内の源頭部 球磨南n=56

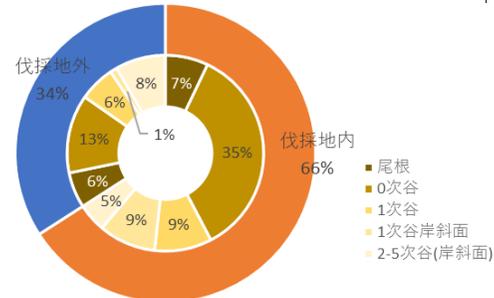
図3 土砂流出源頭部 各谷字数の割合(球磨村南部の例)

源頭部 球磨南n=85

伐採地内の源頭部 球磨南n=56

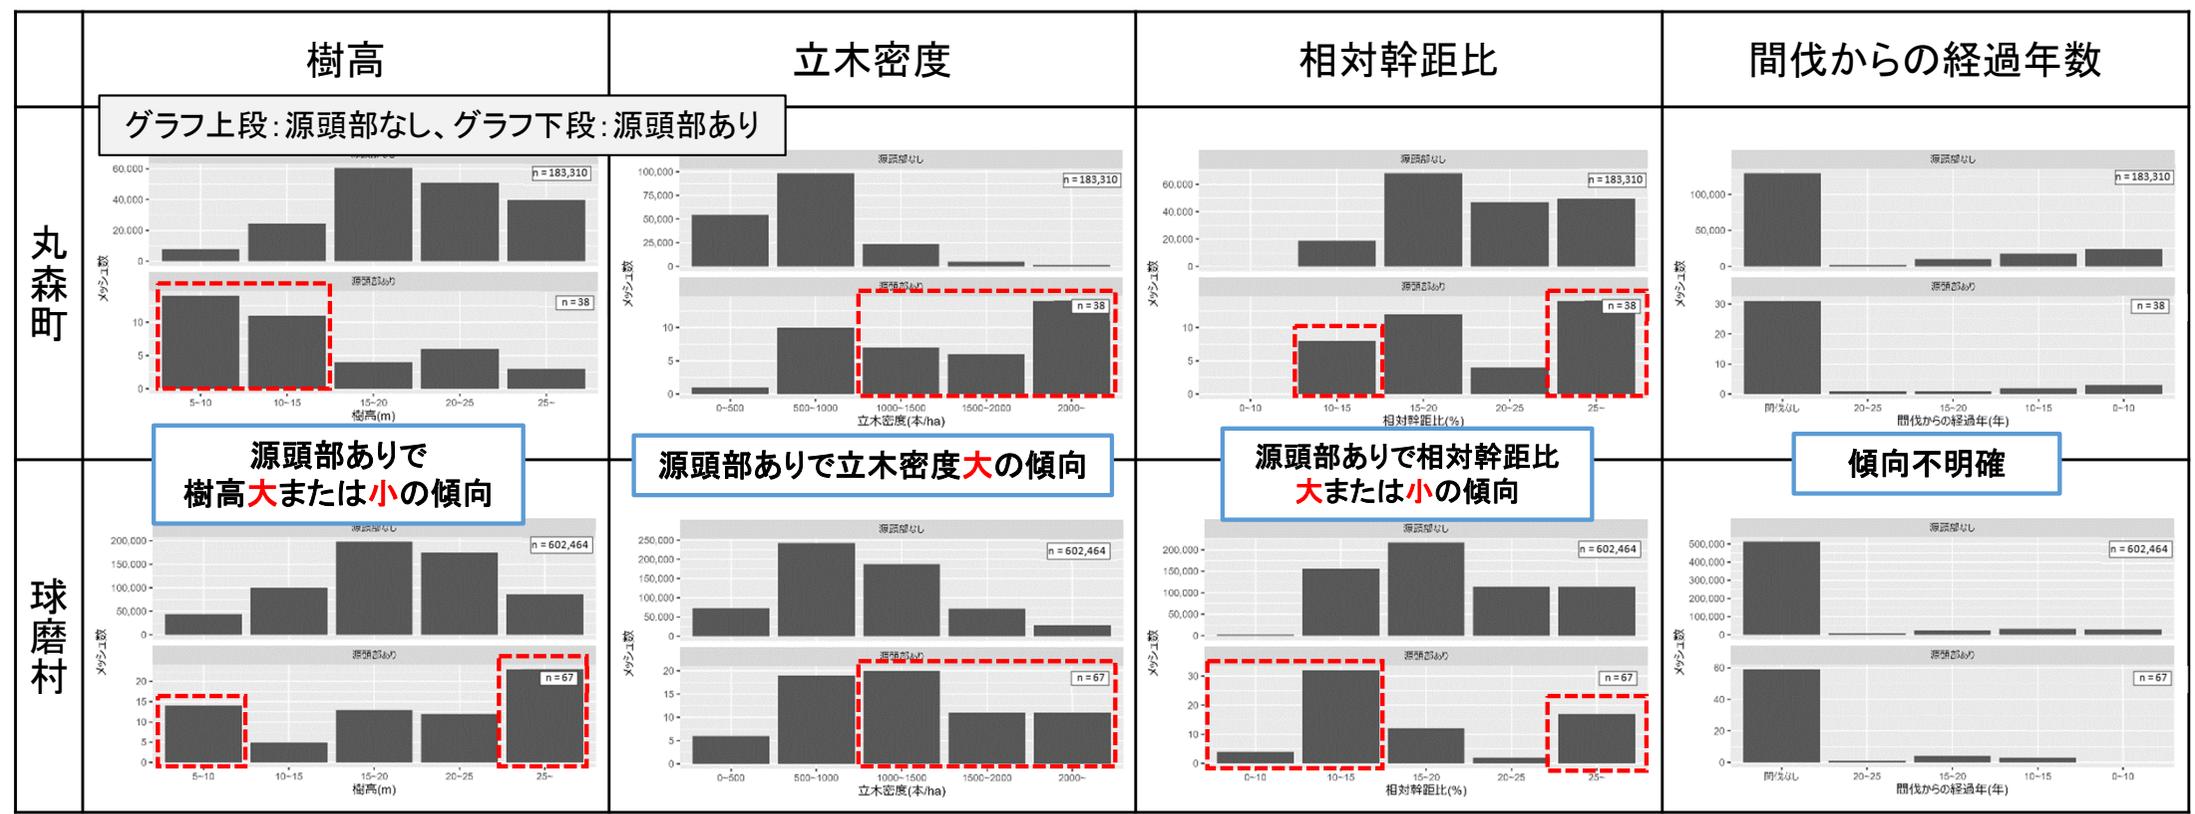
※: ①の対象地で宮城県丸森町のみ10箇所以上人工林内で土砂流出が抽出できたため比較に使用

- 土砂流出発生箇所の抽出**: 過去5年以内に豪雨災害の発生した静岡県伊豆市、浜松市、山口県岩国市、宮城県丸森町で対象範囲を設定し、衛星画像アーカイブデータおよび航空レーザ計測成果を参照して土砂流出範囲および土砂流出の起点となった「**源頭部**」を抽出。
- 森林整備状況の解析**: 宮城県丸森町※および過年度対象範囲の熊本県球磨村の対象範囲で災害発生後の航空レーザ計測成果を用いて解析された森林資源情報および森林簿の施業履歴より、人工林の森林整備状況として**樹高**、**立木密度**、**相対幹距比**、**間伐からの経過年数**を取得。
- 10m×10mメッシュでの集計**: 対象範囲を10m×10mのメッシュに細分し、メッシュ内で源頭部の有無と森林整備状況を集計。
- 土砂流出発生箇所と未発生箇所の比較**: 源頭部のあるメッシュとないメッシュで森林整備状況の分布割合を比較し、**森林整備と土砂流出発生**の傾向を検討。
