# 現地状況（岡田地区）

## 石川県能登地方(珠洲市付近)の地震活動と防災事項(第72報)

## 令和5年5月5日発生 石川県能登地方地震の被害について（石川県 <sup>すずし</sup> 珠洲市 <sup>しょういんまち</sup> 正院町） 林野庁 治山課 R 5 . 5 . 8

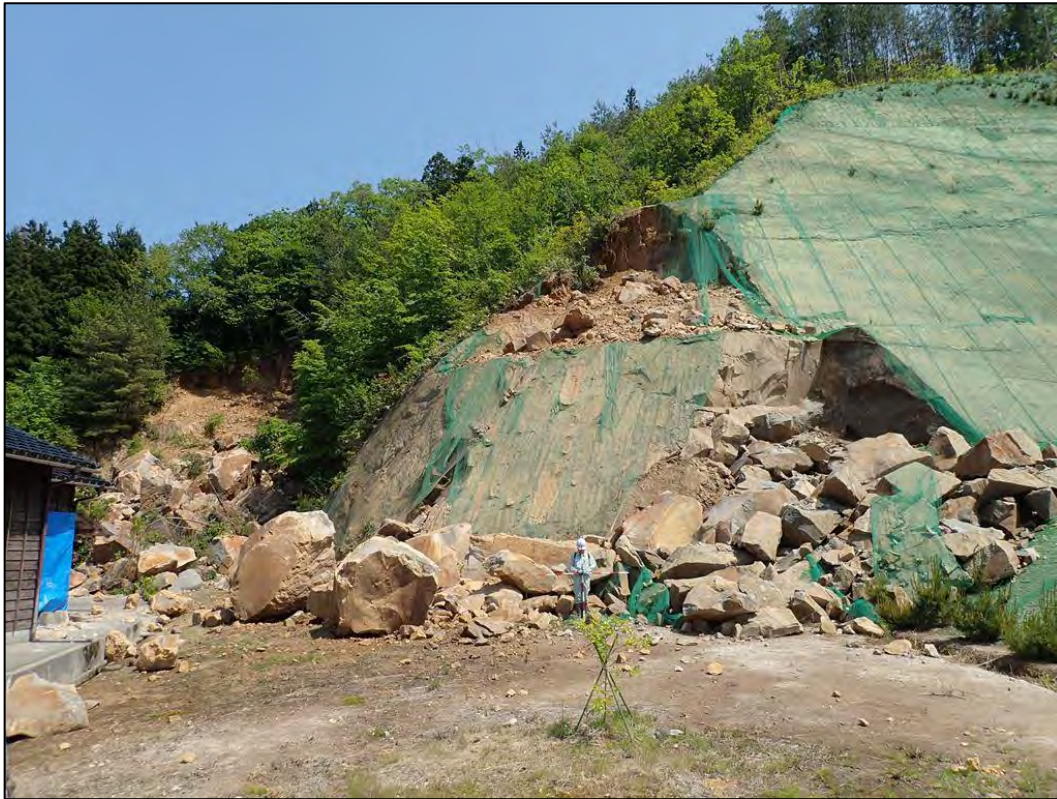
①崩壊地全景

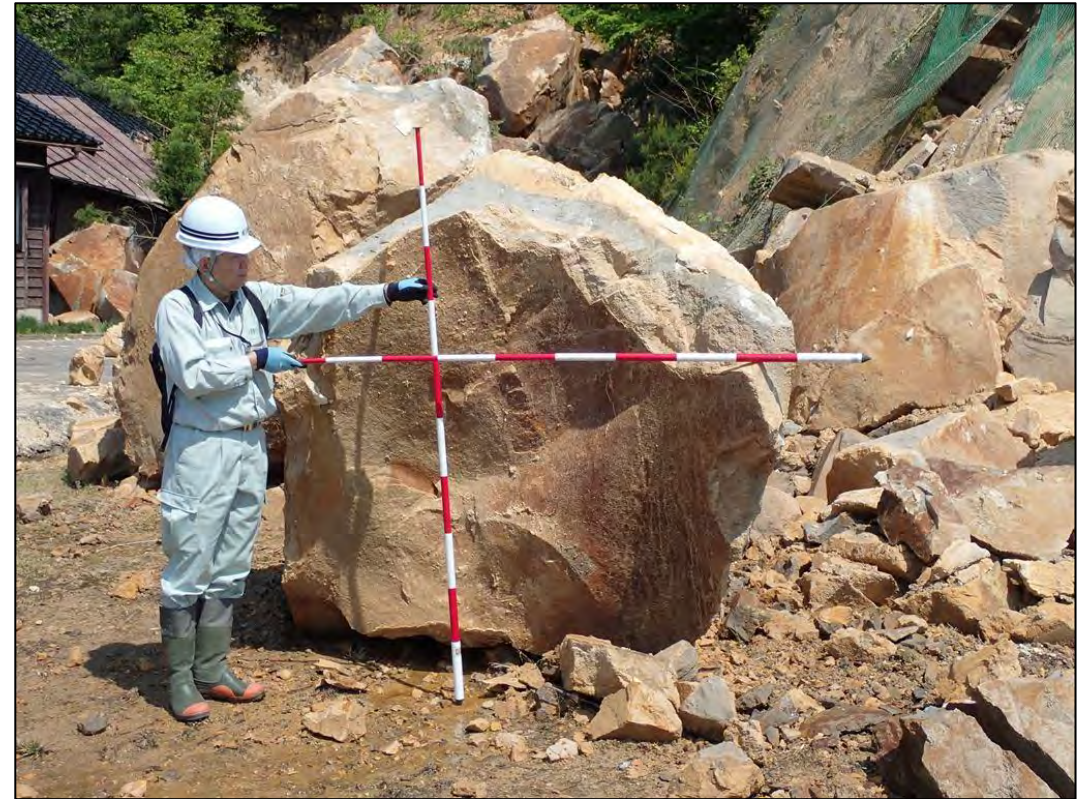
②崩壊した岩（ $\phi=1.6\text{m}$ ）

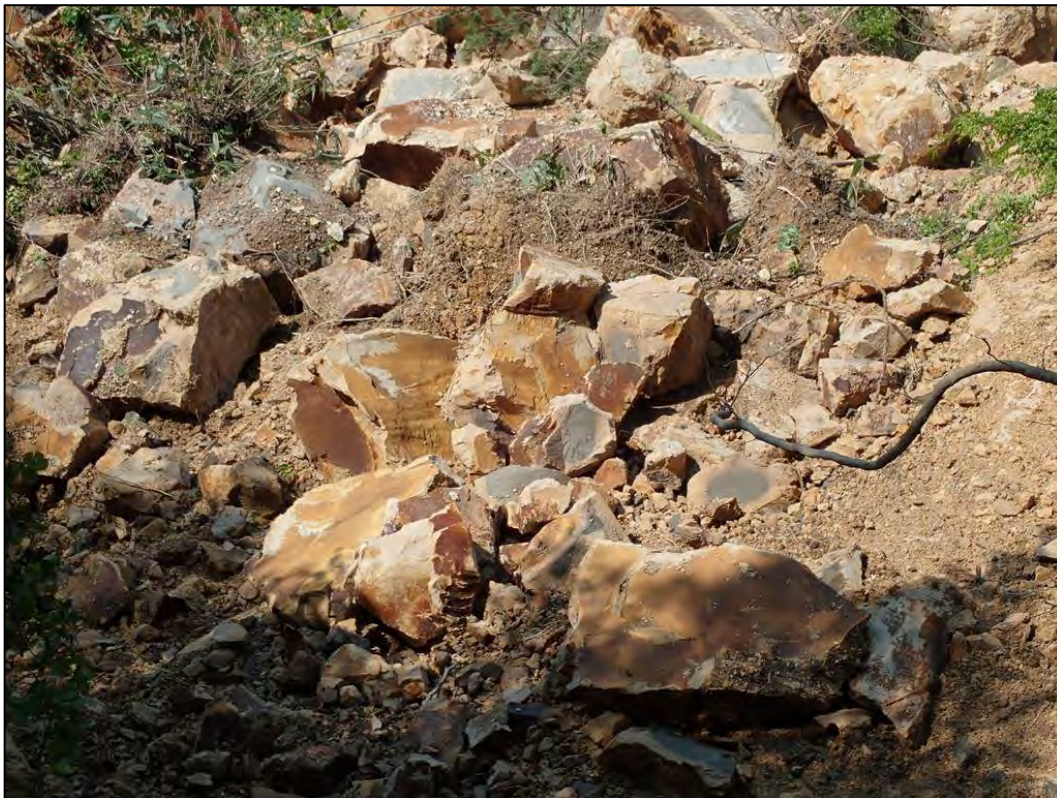
③崩壊土砂の状況（崩壊面は風化により褐色）

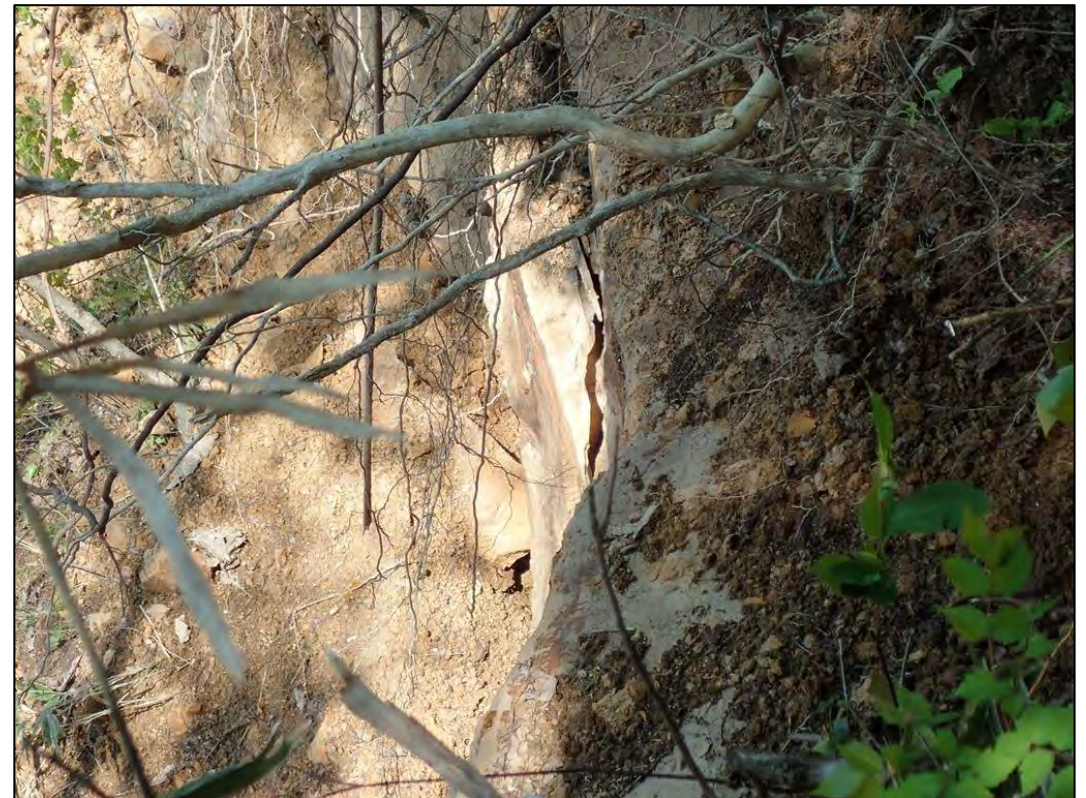
④崩壊地頭部の亀裂

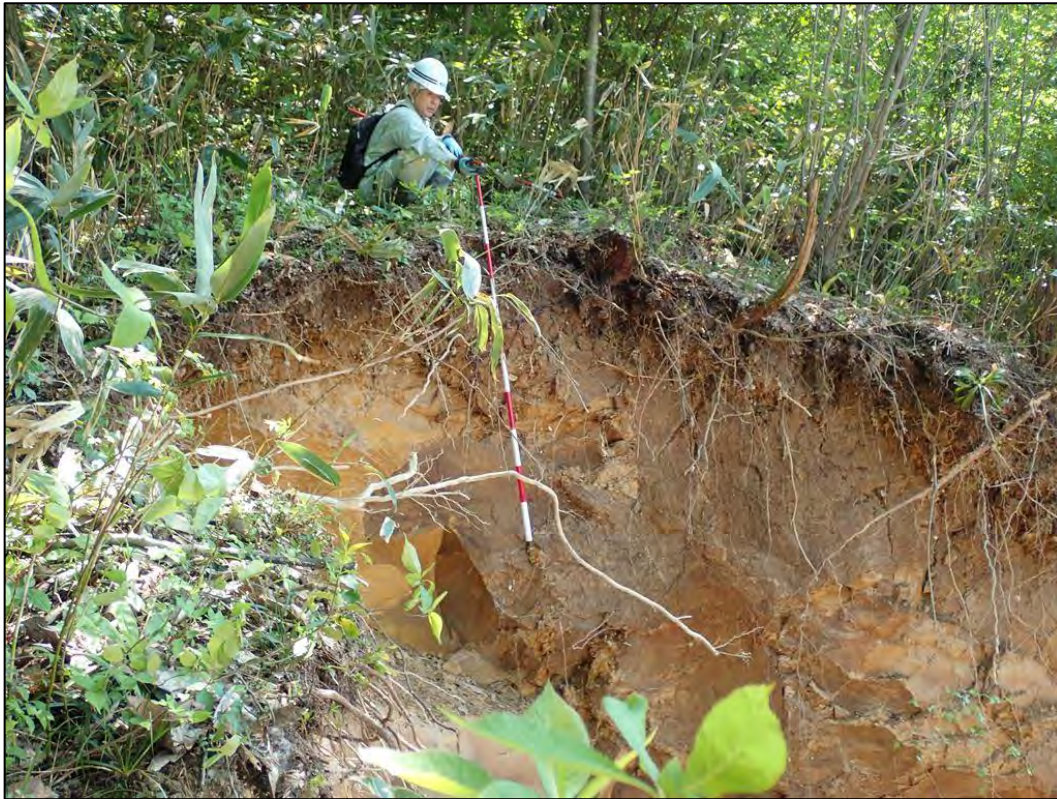
⑤崩壊地頭部の根系（ $L = 1\text{m}$ 程度）

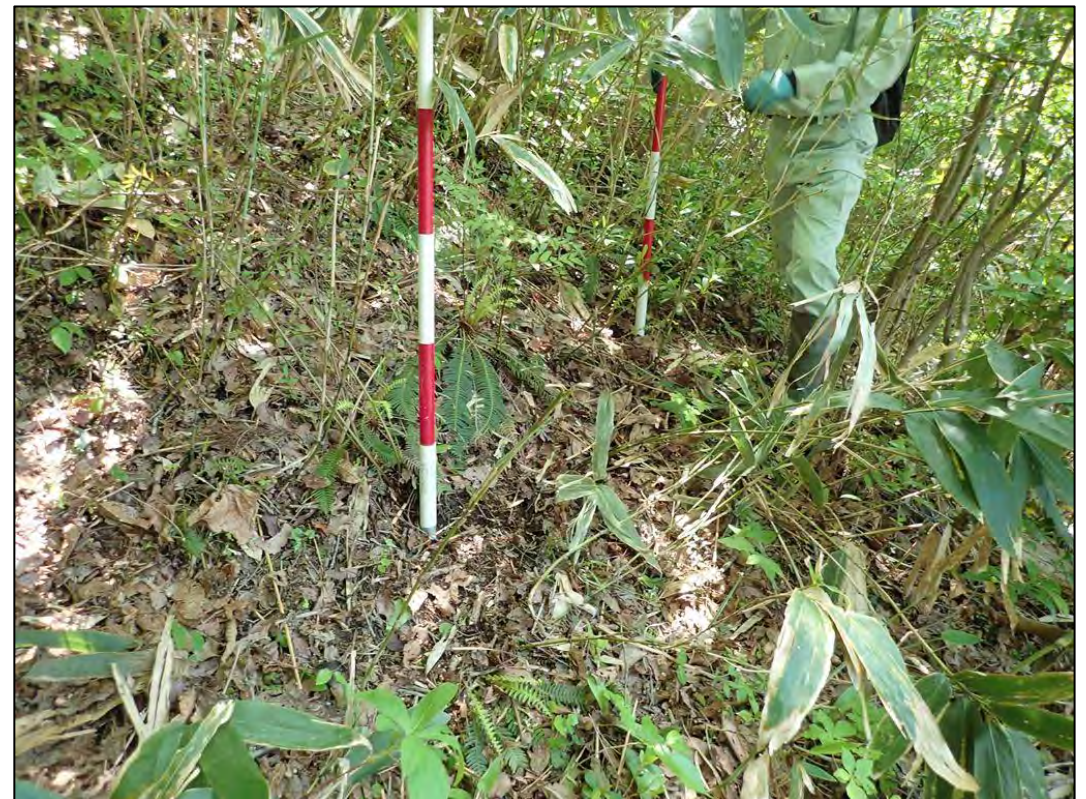
⑥崩壊地上部の緩み

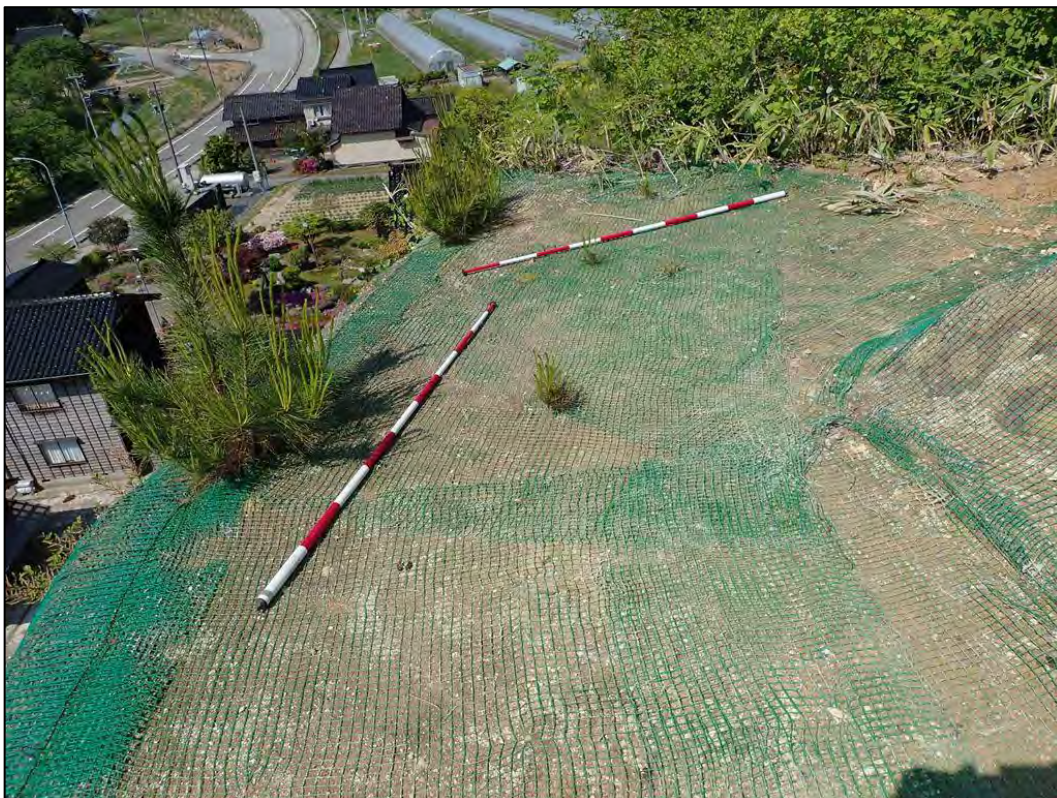
⑦切土斜面の亀裂

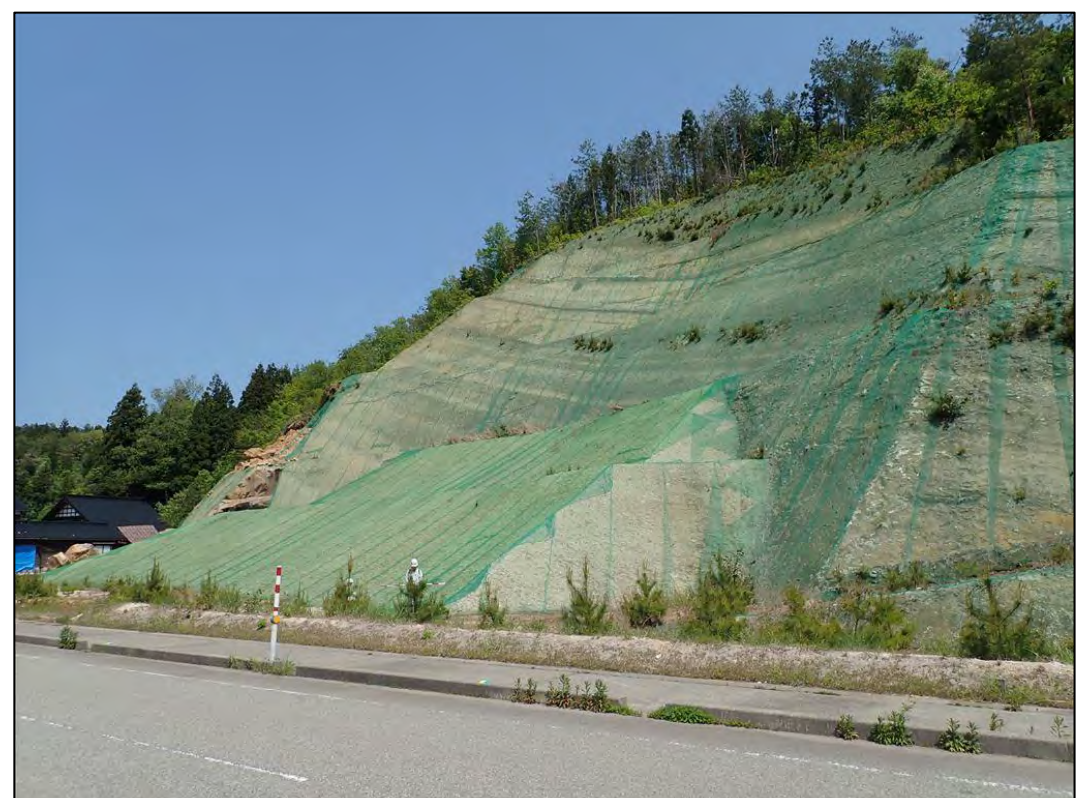
⑧切土斜面全景（切土 $1 : 0.8$ 、下部は盛土 $1 : 2$ ）

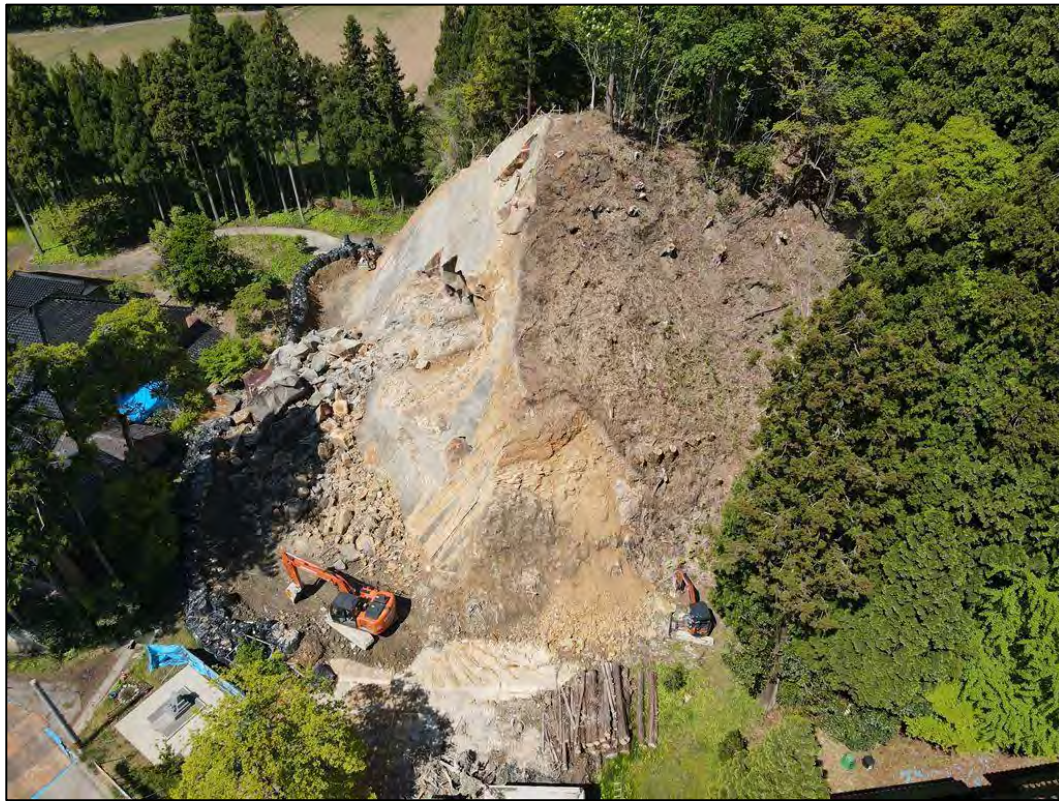
①崩壊地東側から撮影

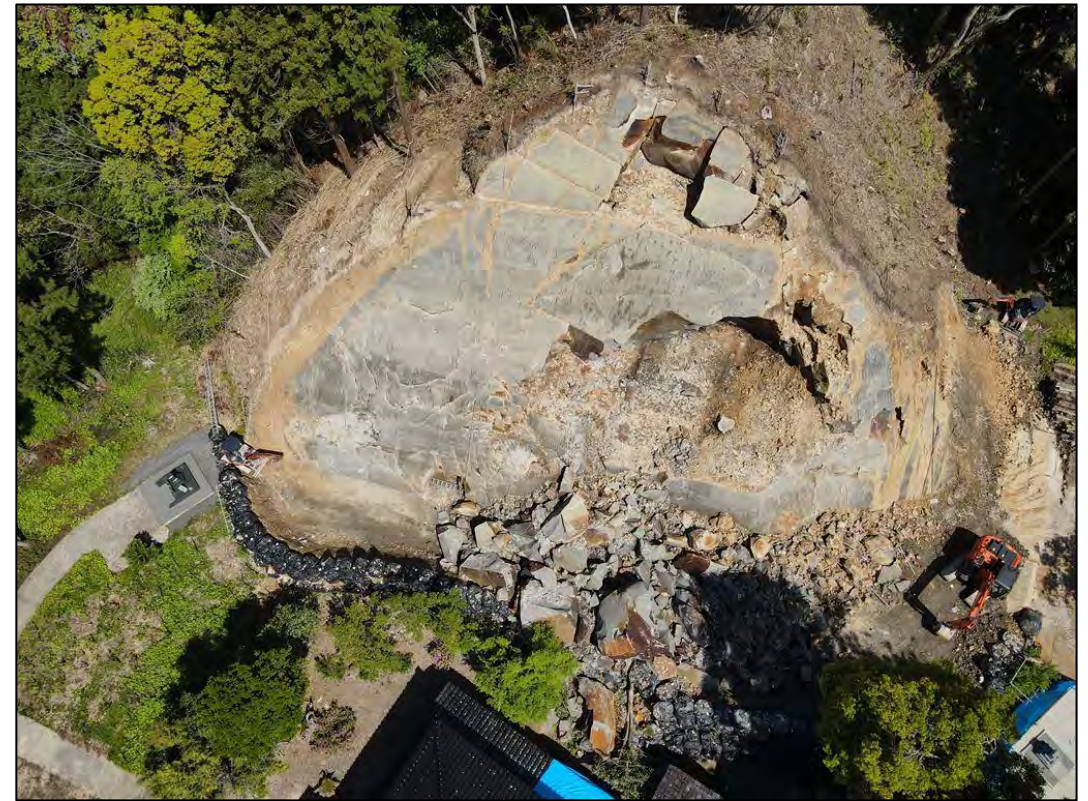
②上空から撮影

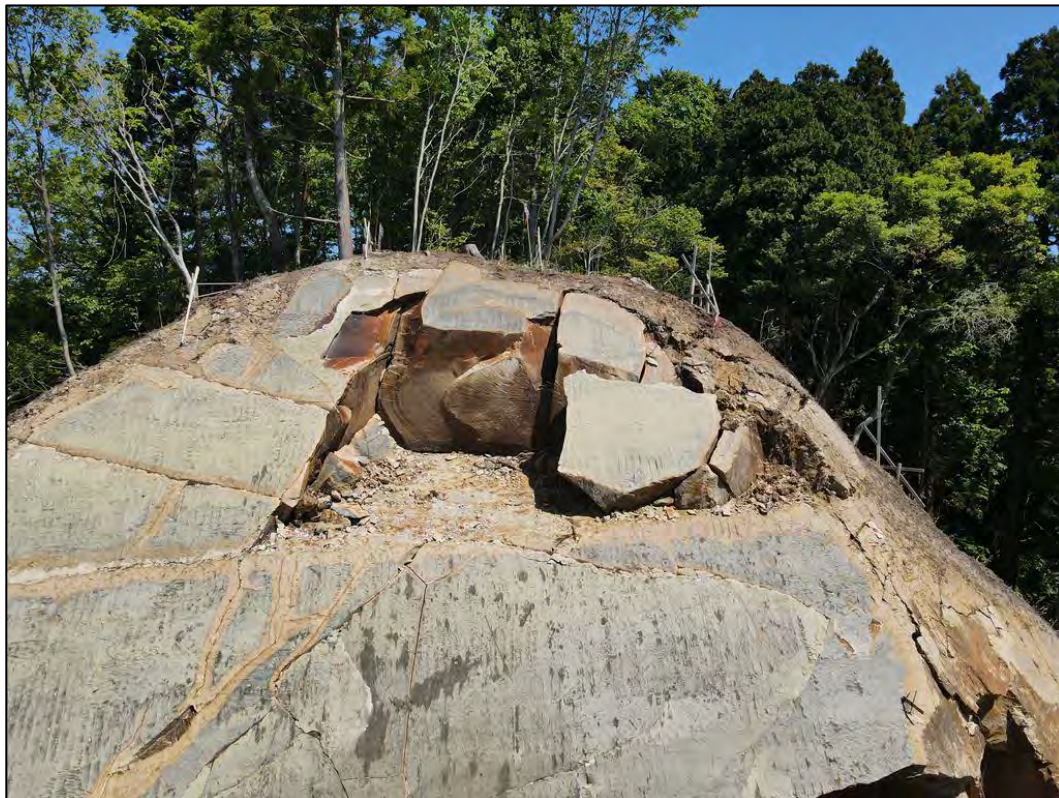
③斜面上部の崩壊（亀裂が発生し、押出されている）

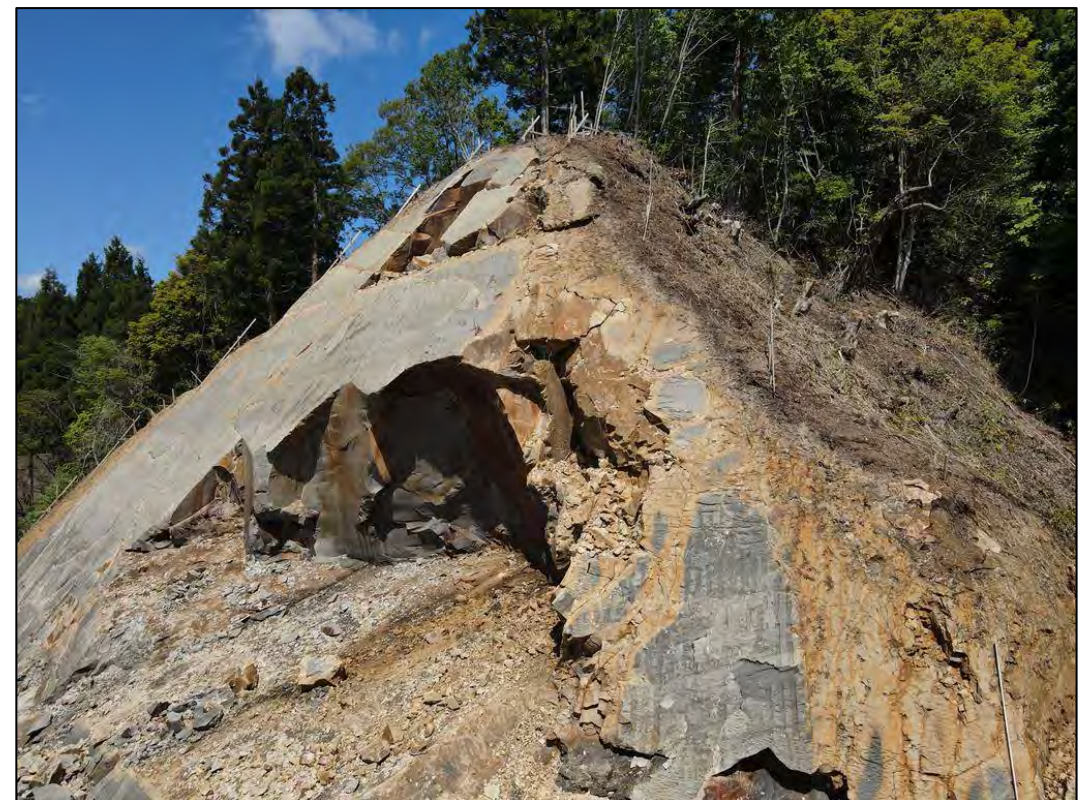
④斜面中部の崩壊（2m程度オーバーハング）

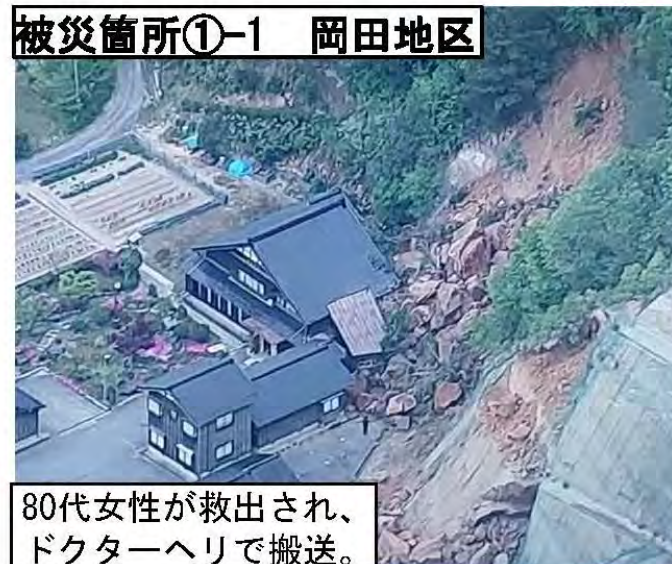
被災箇所①-1 岡田地区

- 災害箇所 <sup>すずし</sup> 石川県 <sup>しょういんまち</sup> 珠洲市 <sup>おかた</sup> 正院町 <sup>いいづか</sup> 岡田地区、飯塚地区
- 被害状況 5月5日14時42分頃発生の地震により山腹斜面が崩壊し、下方宅地へ落石等の被害が発生。
- 気象条件 最大震度6強（マグニチュード 6.5）（観測点：石川県珠洲市（気象庁））
- 応急対応 関係部局と調整中。治山技術者による現地調査を5/8実施。

80代女性が救出され、ドクターヘリで搬送。
