大規模山地災害からの復旧 に向けた取組状況について

令和8年4月

林野庁 森林整備部 治山課・国有林野部 業務課

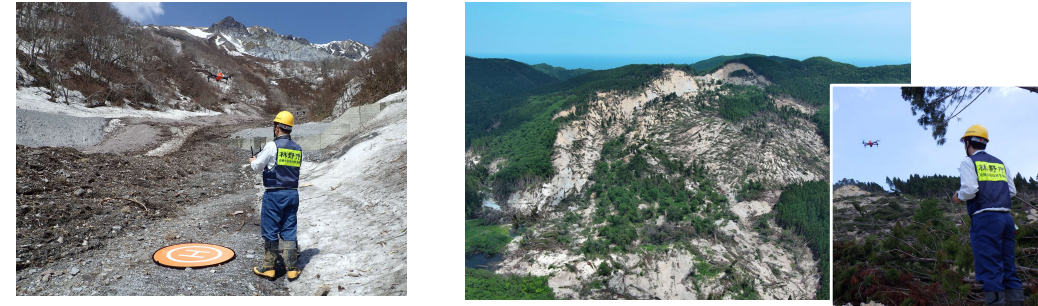
ドローンによる現地調査の様子と空撮の写真
 （鳥取県大山市 令和7年2月19日からの大雪）
 （石川県輪島市 令和6年能登半島地震）

- 災害の発生後、二次災害の危険性があり、現地踏査が困難な場合などについては、ドローンを活用し、山地や溪流の詳細を調査。

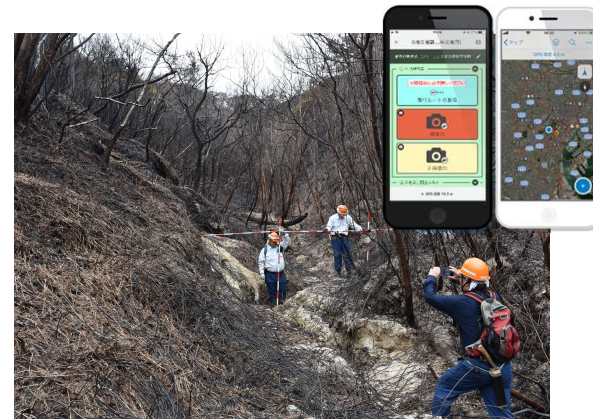
災害調査アプリの使用状況
 （愛媛県今治市 令和7年3月森林火災）

- 森林管理局では、ヘリコプター調査だけでなく被害状況の現地調査においても、「災害調査アプリ」を活用。
- 飛行ルート、写真撮影位置等を即時把握できるため、災害状況の把握・被災地方公共団体等への情報提供に要する時間を大幅に短縮。

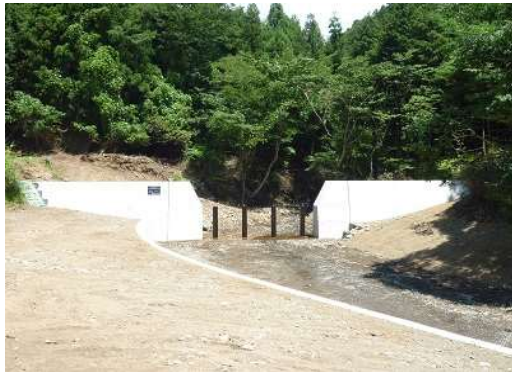
流木捕捉式治山ダムの設置（静岡県）

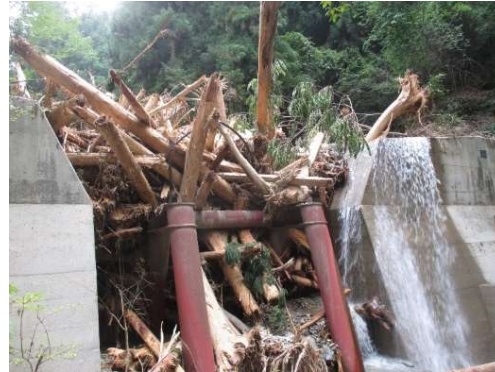
流木の捕捉状況（徳島県）

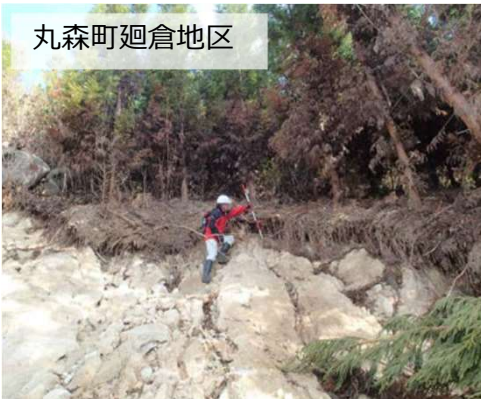
根系の深さ（0.5m程度）

- 丸森町廻倉地区では、平成14年に約160haを消失する山火事が発生しており、その後植栽等により復旧した箇所において山腹崩壊が発生。
- 記録的な集中豪雨により、薄い表土層（0.5m程度）や斜面上部の火山灰土などにおいて地下水位が上昇し土層が著しく飽和して崩壊が発生。
- 崩壊土砂等は、渓床・溪岸等の土砂・土石、立木を取り込みながら流下・堆積し、人家、町道等に被害を及ぼした。
- 土層中には根系の発達を確認されたが、薄い表土層で発生した崩壊ではすべり面が基岩上に生じて根系の補強効果が及ばなかった箇所や、根系深さを超えた深さで発生した崩壊などがみられた。
- 特に丸森町では、表土層の薄さから流出土砂量は比較的規模が小さいものの、花崗岩類由来の巨石（径2～4mのコアストーン等）の流出が顕著で被害を大きくした。

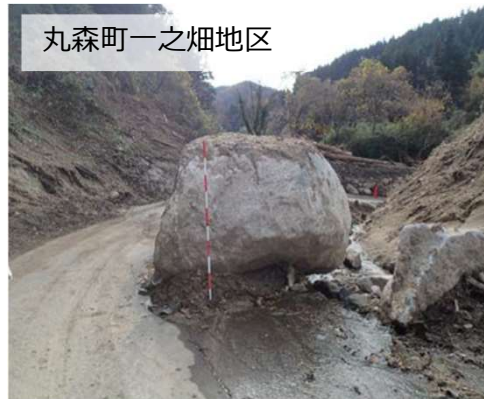
町道まで流出したコアストーンと土砂

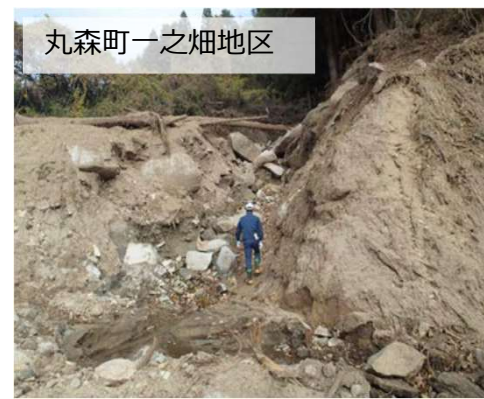
町道付近の土石堆積状況

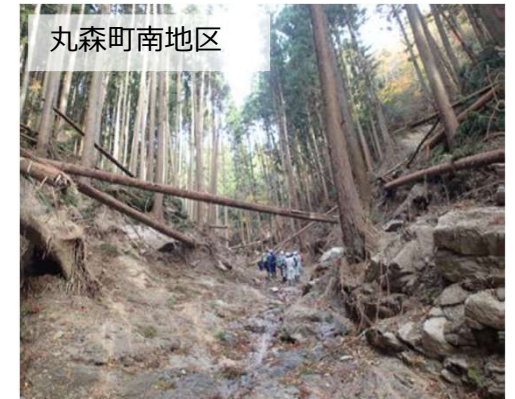
流下区域の溪床の露岩と侵食状況
（2m以上）

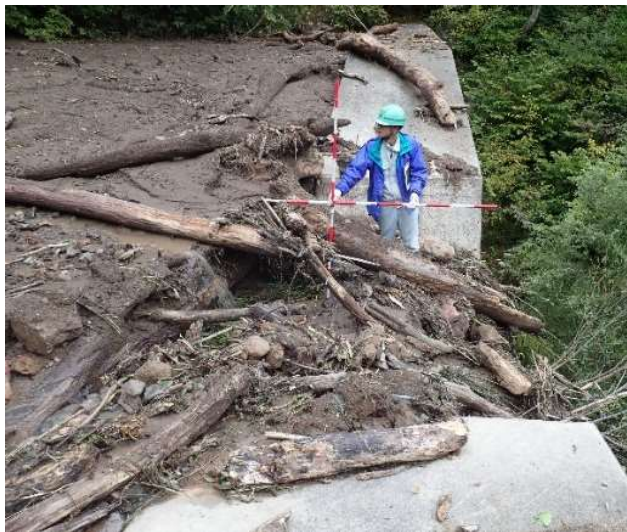
治山ダムが土砂・流木を捕捉し、下流の民家等への流出を抑制

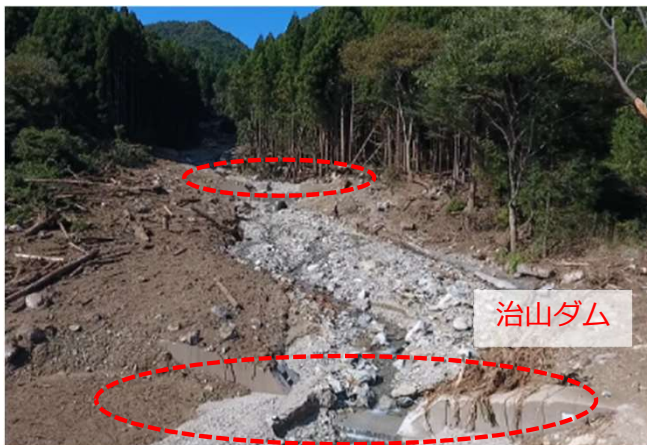
階段状に配置した治山ダムが溪床勾配を緩和させていたことにより、土砂や流木の流下エネルギーが減衰し、溪流内に停止させて流出を抑制

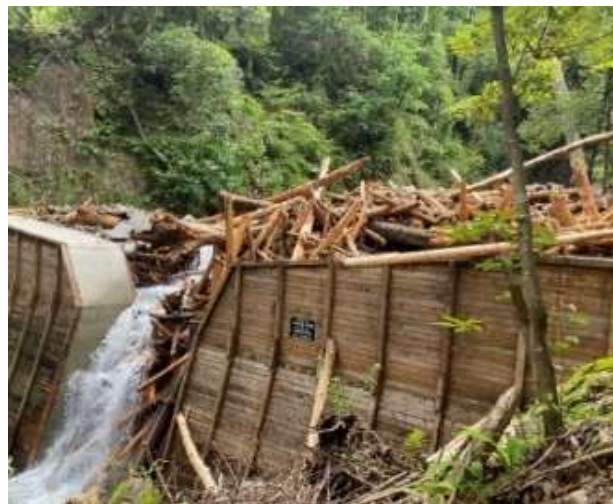
流木捕捉式治山ダムが土砂・流木を捕捉し、下流への流出を抑制

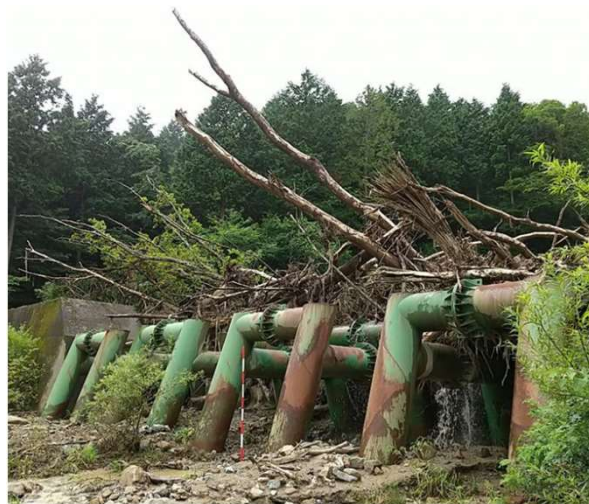
流木捕捉式治山ダムが土砂・流木を捕捉し、下流への流出を抑制

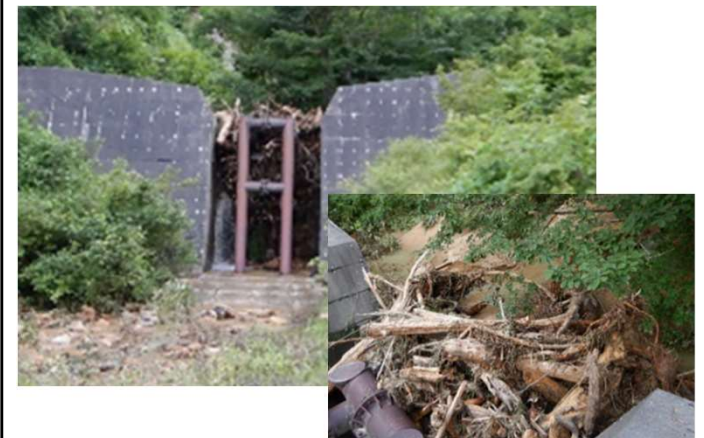
流木捕捉式治山ダムが流木を捕捉し、下流への流出が抑制され、集落や国道等への被害を防止

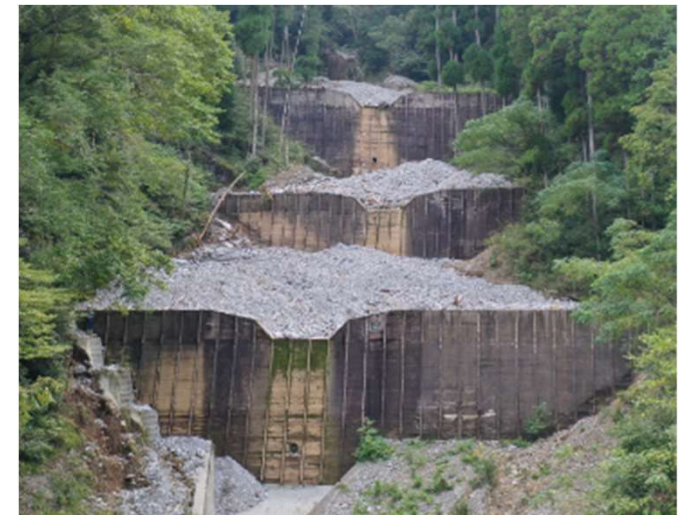
治山ダムが土砂を捕捉し、下流への流出を抑制

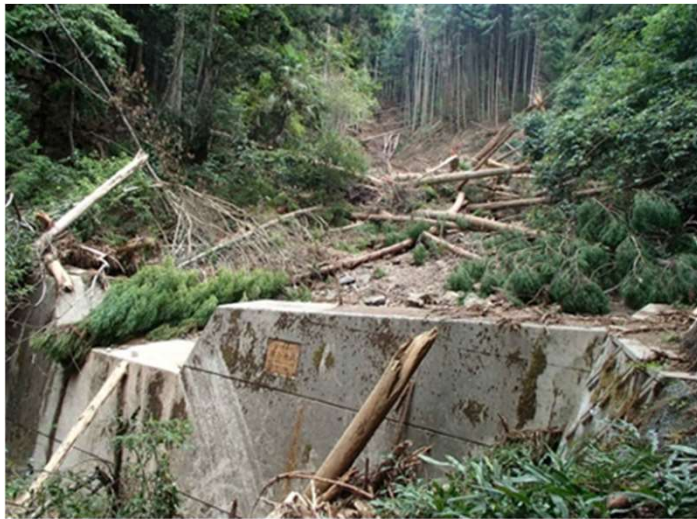
治山ダムが土砂・流木を捕捉し、下流への流出を抑制
(京都府福知山市)

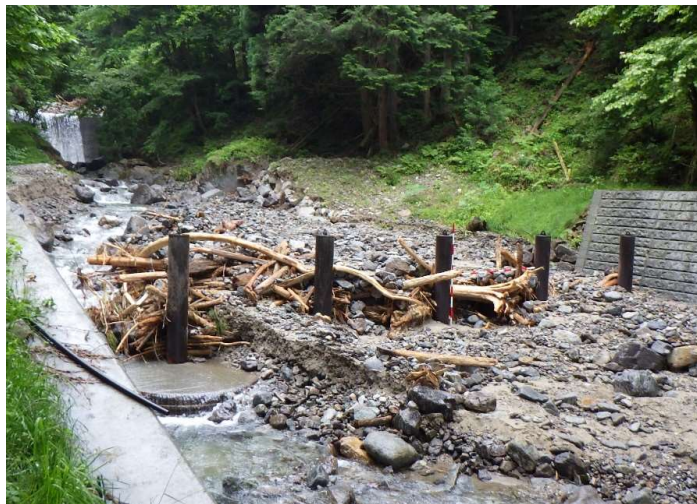
流木捕捉式治山ダムが土砂・流木を捕捉し、下流への流出を抑制
(長野県天龍村)

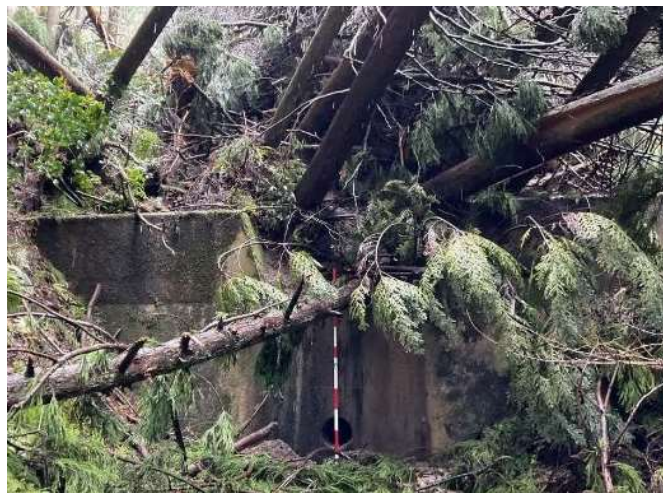
治山ダムが土砂・流木を捕捉し、下流への流出を抑制
(石川県輪島市)

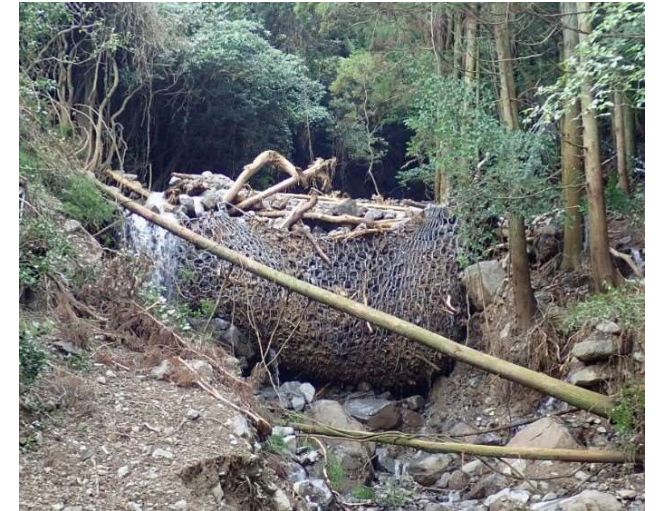
土石流捕捉ネットが土砂・流木を捕捉し、下流への流出を防止
(長崎県平戸市)

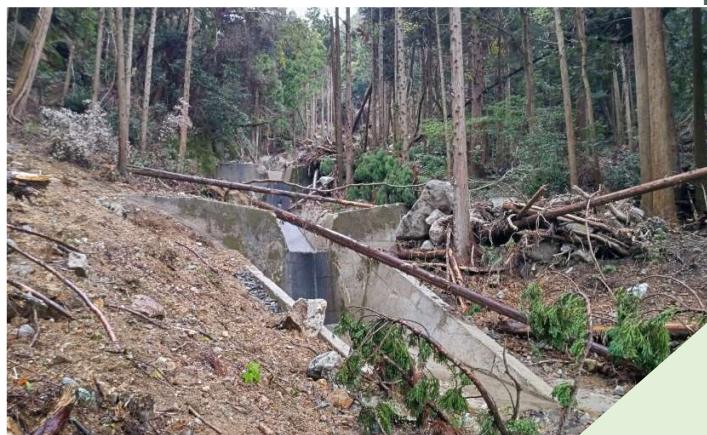
【A沢：既存の治山施設あり】

治山施設が溪流の縦方向、横方向の浸食を軽減

令和6年9月20日からの大雨の被災地域（石川県輪島市）において、近接した2つの溪流を調査した結果、治山施設の有無による土砂や流木の流出量の違いを確認。

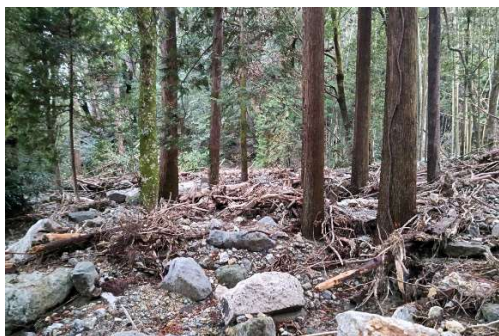
堆積区間でスギが緩衝機能を発揮。
下流施設への土砂・流木の流出を抑制。

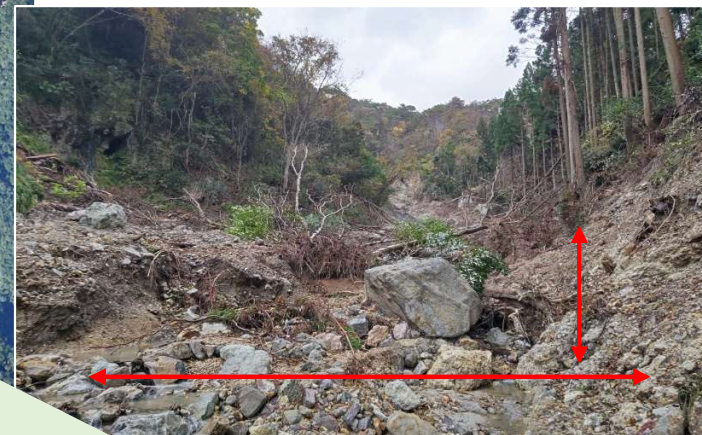
【B沢：治山施設なし】

土石流により溪流の縦方向、横方向ともに激しく浸食

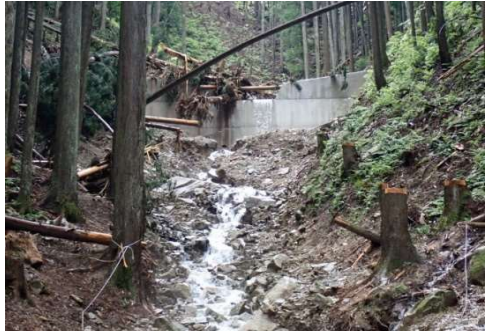
下呂市では、令和2年7月豪雨により、それまでの最多雨量の2倍以上の1,800mmを超える記録的豪雨を観測したものの、国土強靱化3か年対策で設置した施設が流木流出軽減に効果を発揮

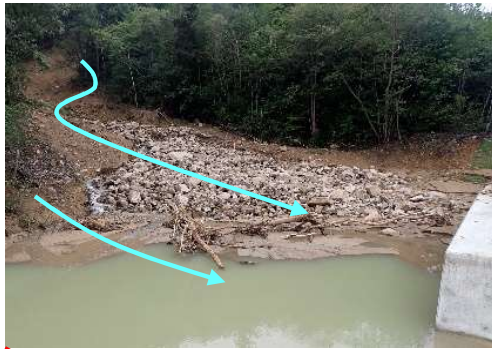
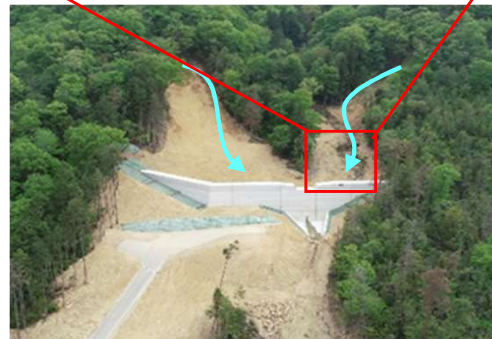
東広島市では、観測史上1位となる72時間雨量(450mm以上)を記録したものの、治山施設を設置していた箇所は、溪流を安定させる効果が発揮され、下流への土砂流出を抑制
