2 災害発生状況

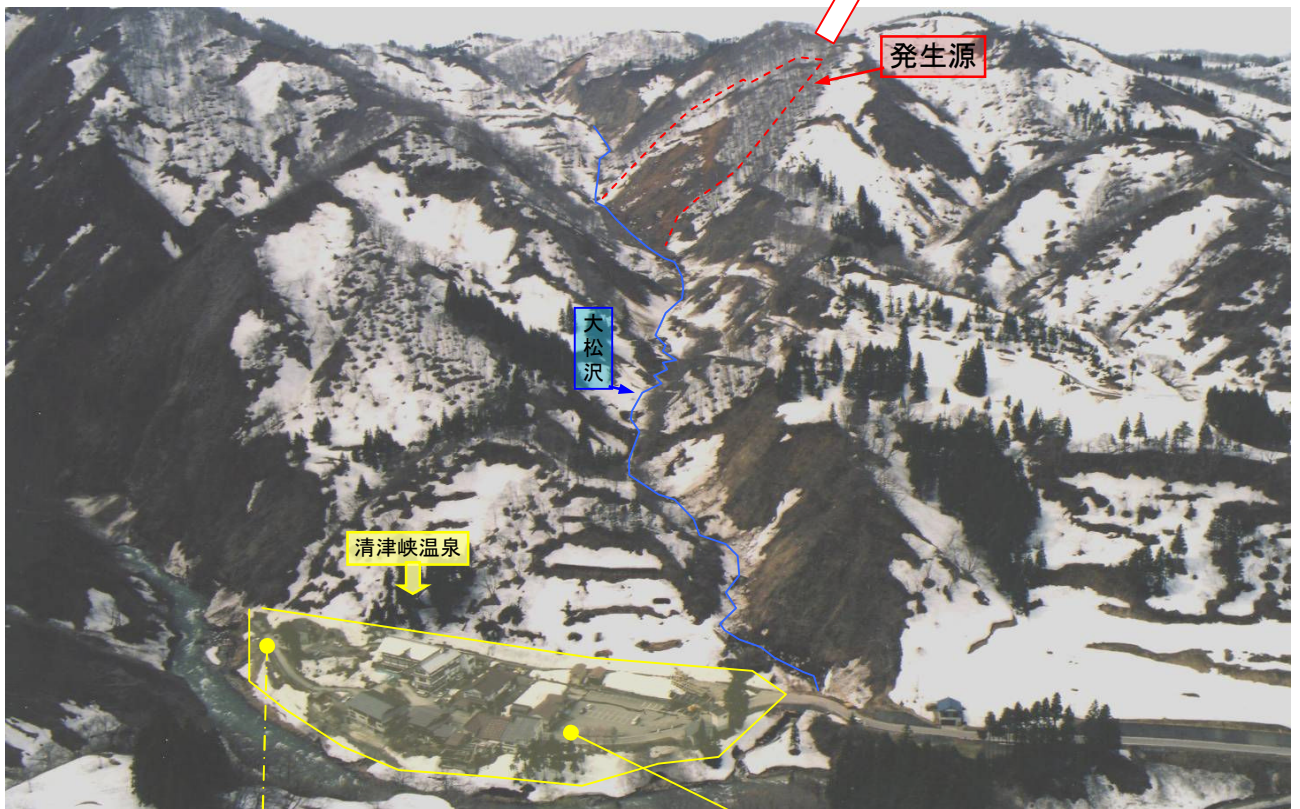
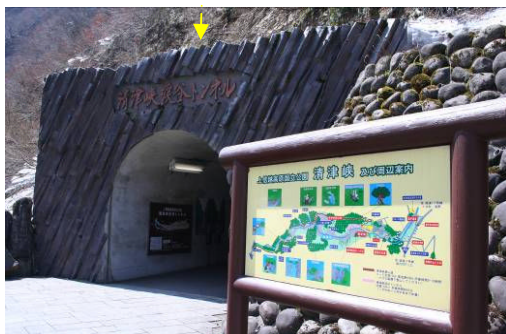
大松沢には、下流に位置する清津峡温泉の飲料水取水施設があり、多量の土砂で堰き止められた大松沢の流水が濁水となって集水施設に流れ込み飲料水として使用できないといった被害を与えました。また、大量の崩壊土砂が不安定な状態で堆積していることから温泉街への土石流発生が懸念されました。
