## 4 復旧計画

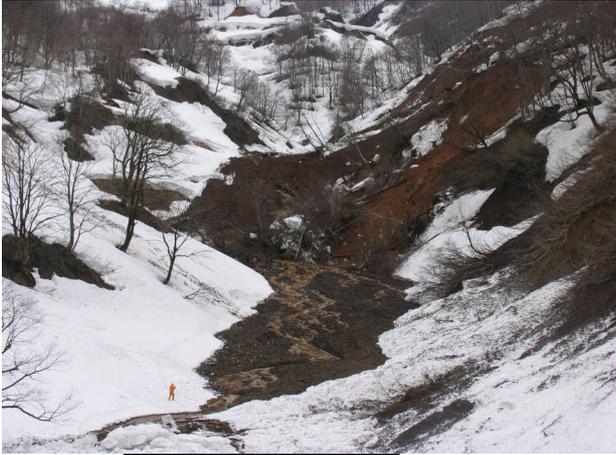
災害発生平成18年4月20日

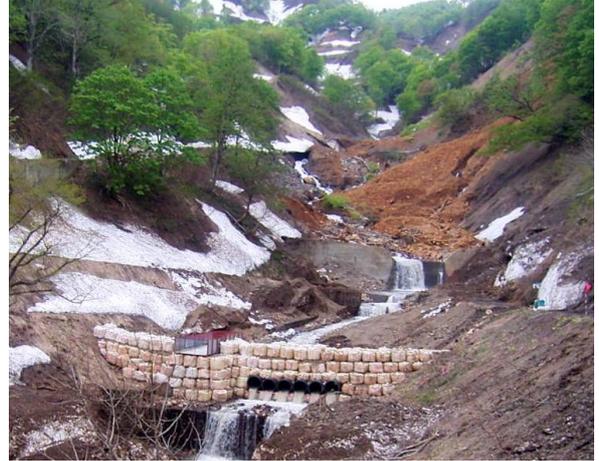
仮設大型土のう堰堤 完成 平成18年5月12日

応急対策は一応終了しましたが、土石流発生のおそれが続いているため、災害予算の早期採択を待って本復旧に着手しました。優先すべきは、不安定土砂の土石流化による下流への被害を防止するため、堆砂機能を持った谷止工の設置でした。工事にあたっては、次期融雪期までに必要最低限の安全を確保するため早期完成が必要であること、施工期間も限られること等から現地発生材を利用した円形セルによる谷止工を採用しました。次いで、山腹崩壊地の復旧と渓流内の安定を図るため、山腹基礎工・緑化工及び谷止工等の溪間工を実施してきています。

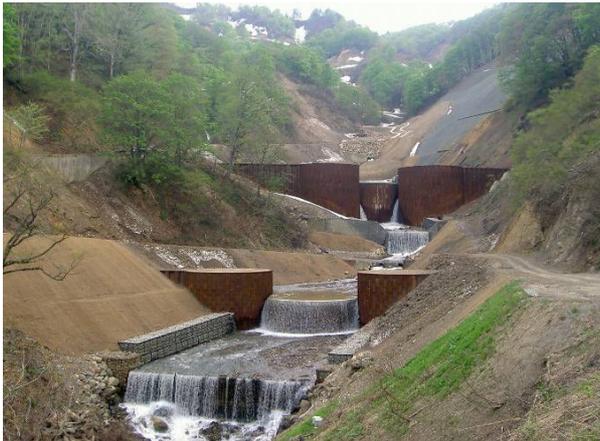
No.1鋼製谷止工(円形セル) 完成 平成19年11月27日

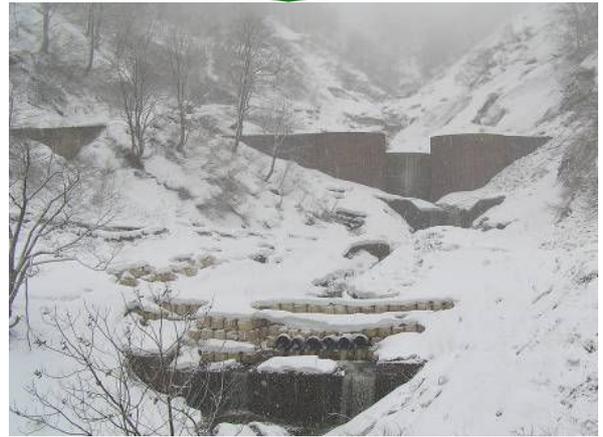
No.2鋼製谷止工(円形セル) 完成 平成19年1月10日

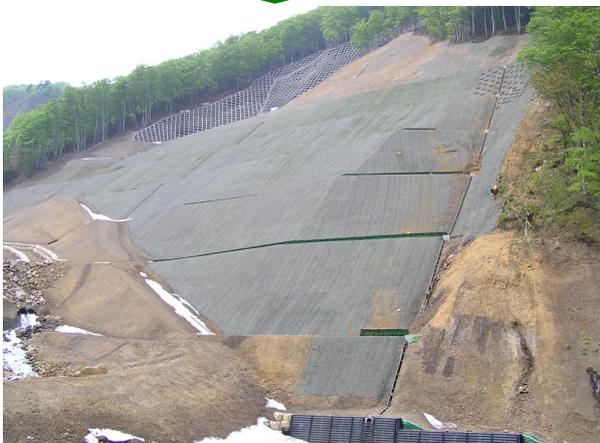
山腹工 完成 平成19年11月30日

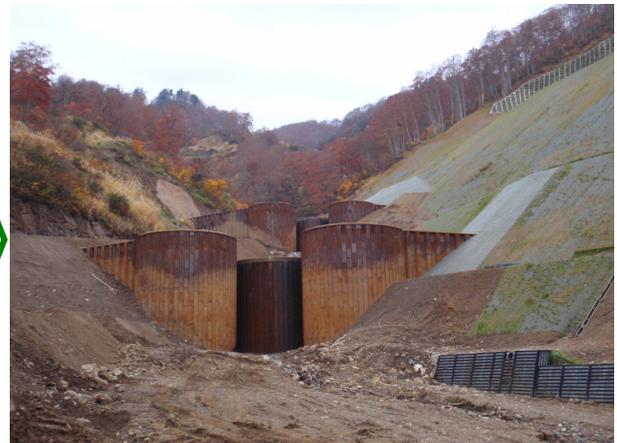
No.3・4鋼製谷止工(円形セル) 完成 平成20年11月26日
