新潟県糸魚川市の小滝上流崩壊地における新工法を用いた治山対策について

上越森林管理署
総括治山技術官 吉川 徹

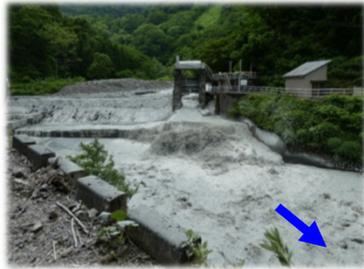
デンカ発電所取水口
崩壊地から下流約10km

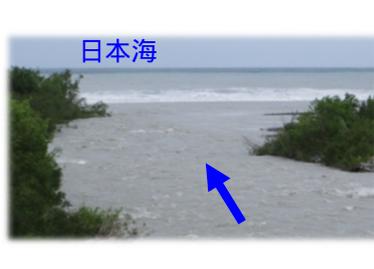
姫川河口付近
崩壊地から下流約28km

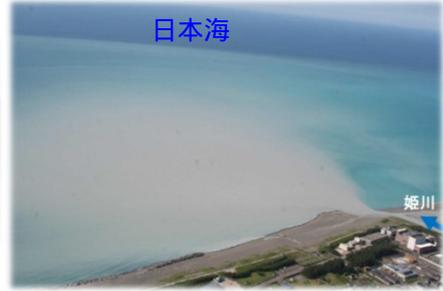
上空からの姫川河口の様子

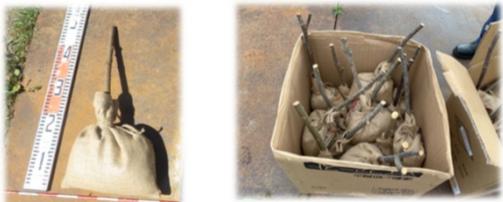
コア緑化

崩壊地の下流域で採取したヤナギの枝を利用した工法 投下時の初期活着を促すため、赤玉土を詰めた麻袋に挿し木しています。「令和3年度実施」

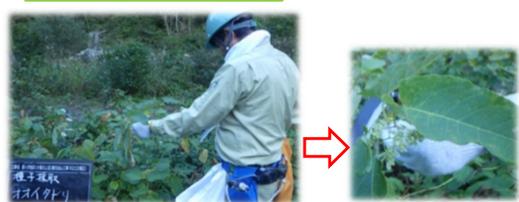
種子採取状況(オオイタドリ)

崩壊地及び周辺は中部山岳国立公園に指定されていることから、外来種子の飛来による生態系の被害防止のため、令和3年度に実施しています。
