環境に配慮した治山事業の取組

上越森林管理署 百瀬 遼
中村 楽人

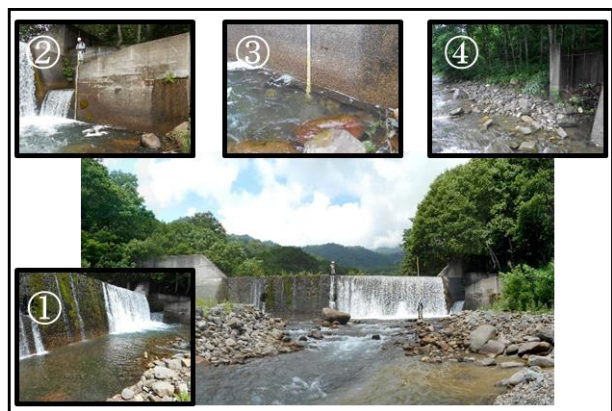
写真-1

平成元年に施工した床固の下流部は、①石礫による洗掘を受けており流域面積 1300ha 以上と広大で流水量が多いことから今後もさらに洗掘が進行するおそれがあり、基礎地盤の破壊や既設ダム自体の不安定化が懸念されます。また、②洗掘により左岸側に設置された魚道遡上入口と溪床との間で約 2m の落差が生じ、魚道としての機能を果たしていない状況であり、魚道の改善対策が必要と判断しました。

その他③溪床の低下により魚道擁壁の基礎部洗掘が確認され、さらに④上流側魚道遡上出口の鉄格子に木の枝などの流れ木が確認されたため、魚道出口が閉塞した場合魚の遡上の妨げとなる可能性があったため、これらの補修対策を含めた第2号コンクリート床固における副ダム及び新たな魚道の計画を検討し事業に着手しました。（写真-1）

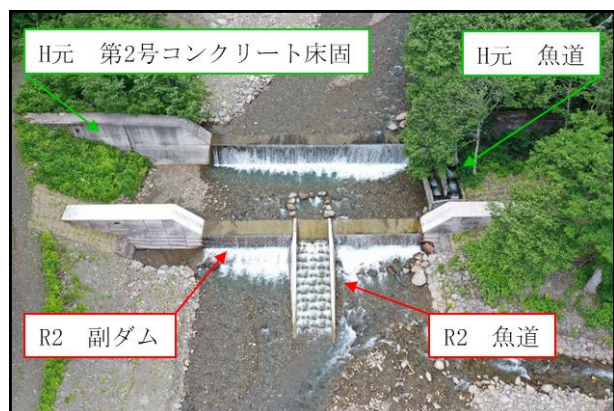
写真-2

構造物の構成として、上流部に平成元年度の既設ダムがあり下流部に今回新たに施工した副ダム及び魚道を配置しています。（写真-2）

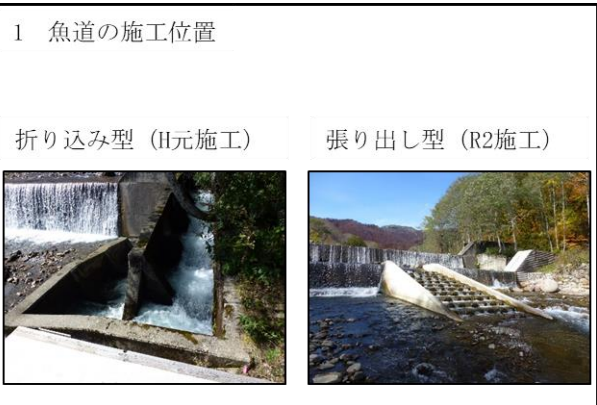
写真-3

平成元年度に施工した魚道は折り込み型を採用したところですが、溪流魚を管理している関川水系漁業協同組合によると、溪床幅や流量にもよりますが溪流魚は水量が多い箇所から遡上する性質があり、それらの対応策として真川の流域ではより流量が確保できる中央の設置が最も効果的であるとの見解をいただきました。これらを踏まえ、放水路中央部に溪床幅の一部を魚道として活用する形式として張り出し型の魚道を採用しました。（写真-3）

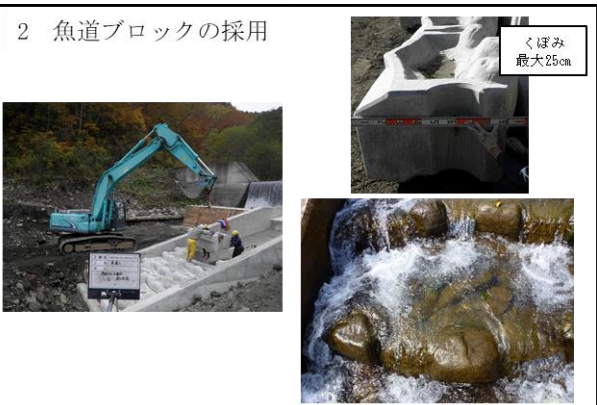
写真-4

2 点目は、魚道スロープ内の配慮についてです。魚道スロープ内にはコンクリート製のくぼみを設けたブロックを階段状に設置しました。段差を設けることで魚道の水の勢いを抑えブロックのくぼみは各魚道ブロックに最大 25cm 程度のプールを設けることにより、溪流魚が遡上するときに助走しやすい構造を採用しました。（写真-4）

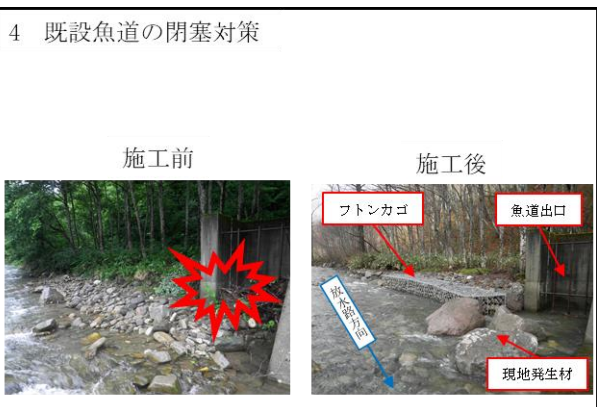
写真-6

4 点目は、既設魚道出口に流れ木が流入し魚道出口が閉塞する事象が頻繁に発生していたため改善対策の実施です。

施工前はひとたび石礫や流れ木が左岸部に集中すると魚道に流水が流入せず魚道としての機能を果たさなくなるため、閉塞の度に流れ木などの除去を行っていたところです。そのため、流水方向を放水路方向へ逸らし、また魚道出口についても現地の巨石を溪流魚が容易に遡上できるよう考慮しつつ設置し閉塞防止の徹底を図る対策を行い閉塞の頻度を抑えることが出来ました。（写真-6）
