葉山島保安林回復プロジェクト

東京神奈川森林管理署 津久井森林事務所 鈴江 卓也
東京神奈川森林管理署 小檜山 諒

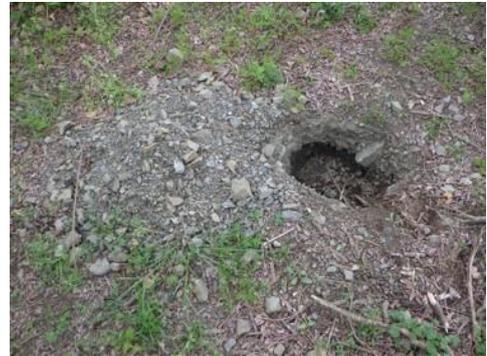
図1 葉山島試験地の土壌の様子

本活動を実施した葉山島試験地は、碎石や廃棄土砂によって、荒廃地化してしまった保安林で、土壌が極めて固く締め固められています。(図1)

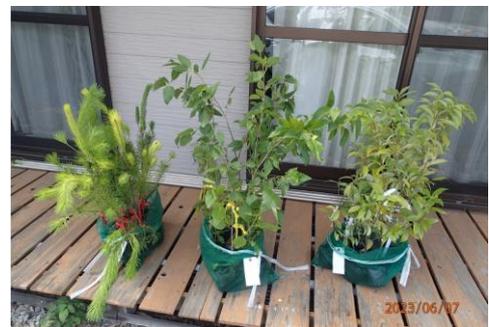
図2 植栽する大苗 (左からアカマツ・アラカシ・ヤシヤブシ)

より早期の植生回復のため、大苗を採用しました。苗の大きさは80cm程度です。(図2) 植栽樹種は葉山島試験地の林縁にもともと生育しているアカマツ、アラカシそして代表的な緑化木であるヤシヤブシを採用しました。

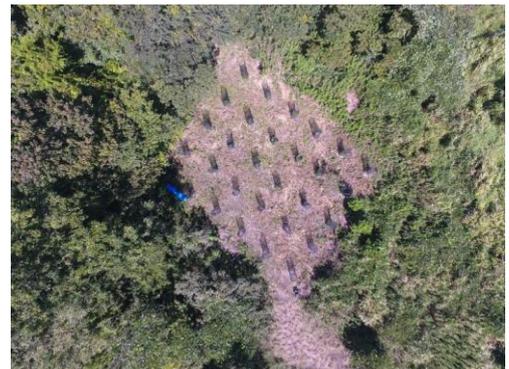
図3 植栽完了後

試験地での植栽作業は、昨年6月に延べ31人で実施しました。各作業は分担して行いました。ア～エの工程を30本分実施しました。特殊な土壌条件下での植栽作業となりましたが、一日がかりですべての作業を完了することができました。(図3)

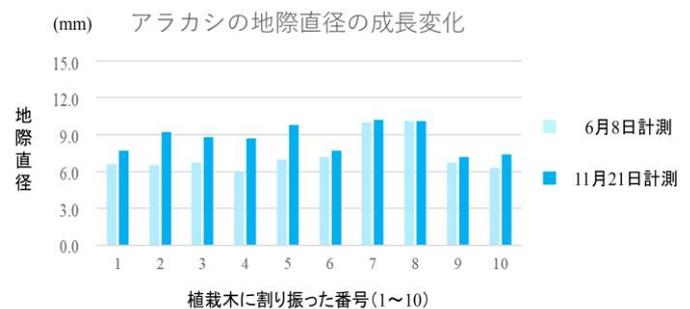
図4 アラカシの地際直径の成長変化

アラカシはすべて活着し、地際直径は平均で $1.4 \pm 1.0\text{mm}$ 増加しました。(図4)

樹高はほぼ変わらず、植栽木のうち5割は、樹高の成長量がゼロでした。

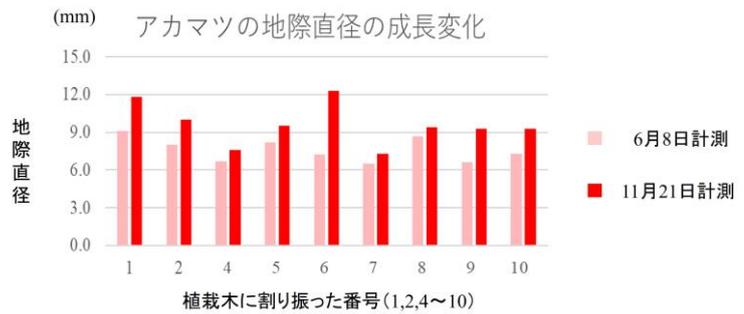
図5 アカマツの地際直径の成長変化

アカマツは10本中9本が活着し、地際直径は平均で $1.8 \pm 1.4\text{mm}$ 増加しました。(図5) 樹高はほぼ変わらず、活着した9本のうち6本は樹高の成長量がゼロでした。

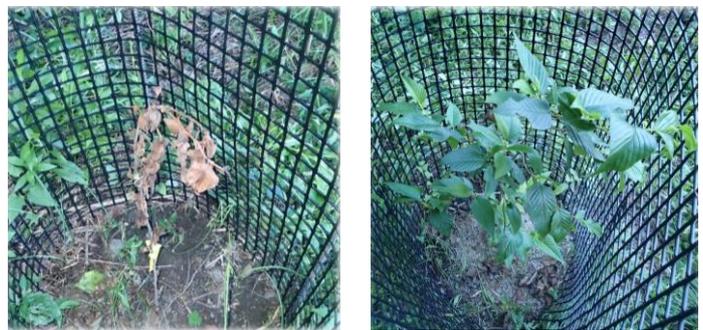
図6,7 活着したヤシャブシ(左)と活着しなかったヤシャブシ(右)

ヤシャブシの活着率は、2割にとどまりました。(図6,7) これは残暑や少雨により生育に必要な水分が不足したことに加え、葉山島試験地の土壌条件が劣悪で成長に十分な根を張れなかった可能性が考えられました。
