# 尾瀬木道の劣化状況について

群馬県林業試験場 芳士戸 啓

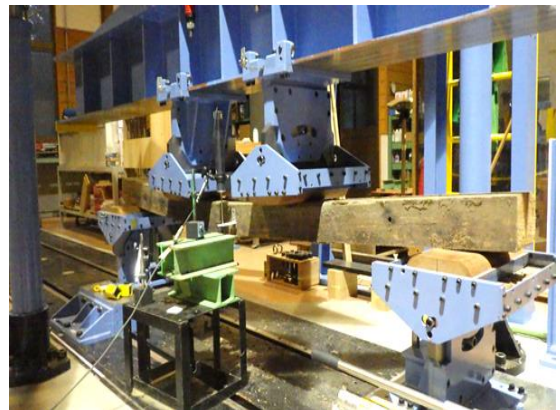
図2 曲げ試験の様子

15年経過材の曲げ強度の確認と、敷板のピロディン打込み、フォースゲージ貫入試験の整合性を検証するため、曲げ試験を実施しました(図2)。

曲げ試験には前川試験機製作所製の実大強度試験機を用いました。支点間距離は構造用木材の強度試験マニュアル(公益財団法人日本住宅・木材技術センター, 2011)に準じてせい約18倍=2,160mmとし、3等分点4点载荷で行いました。また载荷速度は10mm/minとし、試験体が壊れるまで荷重をかけ、かかった荷重の最大値から曲げ強度を算出しました。

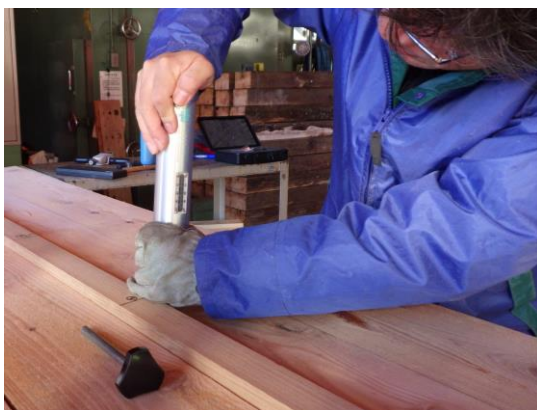
図3 打込み、貫入試験の様子(ピロディン打込み)

現場で簡易に実施できる劣化診断方法を検証するため、ピロディン(PILODYN 6J)による打込み試験とフォースゲージ(IMADA社製)による貫入試験を実施し、曲げ強度との関係を調べました(図3)。

ピロディン打込み、フォースゲージ貫入とも現地での非破壊調査を考慮して、踏面(敷板上面)に行いました。ピロディン打込み、フォースゲージ貫入とも幅方向は材中央、長さ方向は曲げ試験時の支点間距離内で等間隔に5か所打込み(図4)、それぞれの結果を平均値で評価しました。また打込み、貫入箇所には節や干割れがある場合は避けて打ち込みました。

なお、フォースゲージ貫入はフォースゲージの先端にマイナスドライバーを装着し、150N時の貫入深を測定しました(野田, 2018)。
