# 山地災害からの復旧（現在の状況）と課題

下越森林管理署村上支署 治山グループ 齋藤 紘希

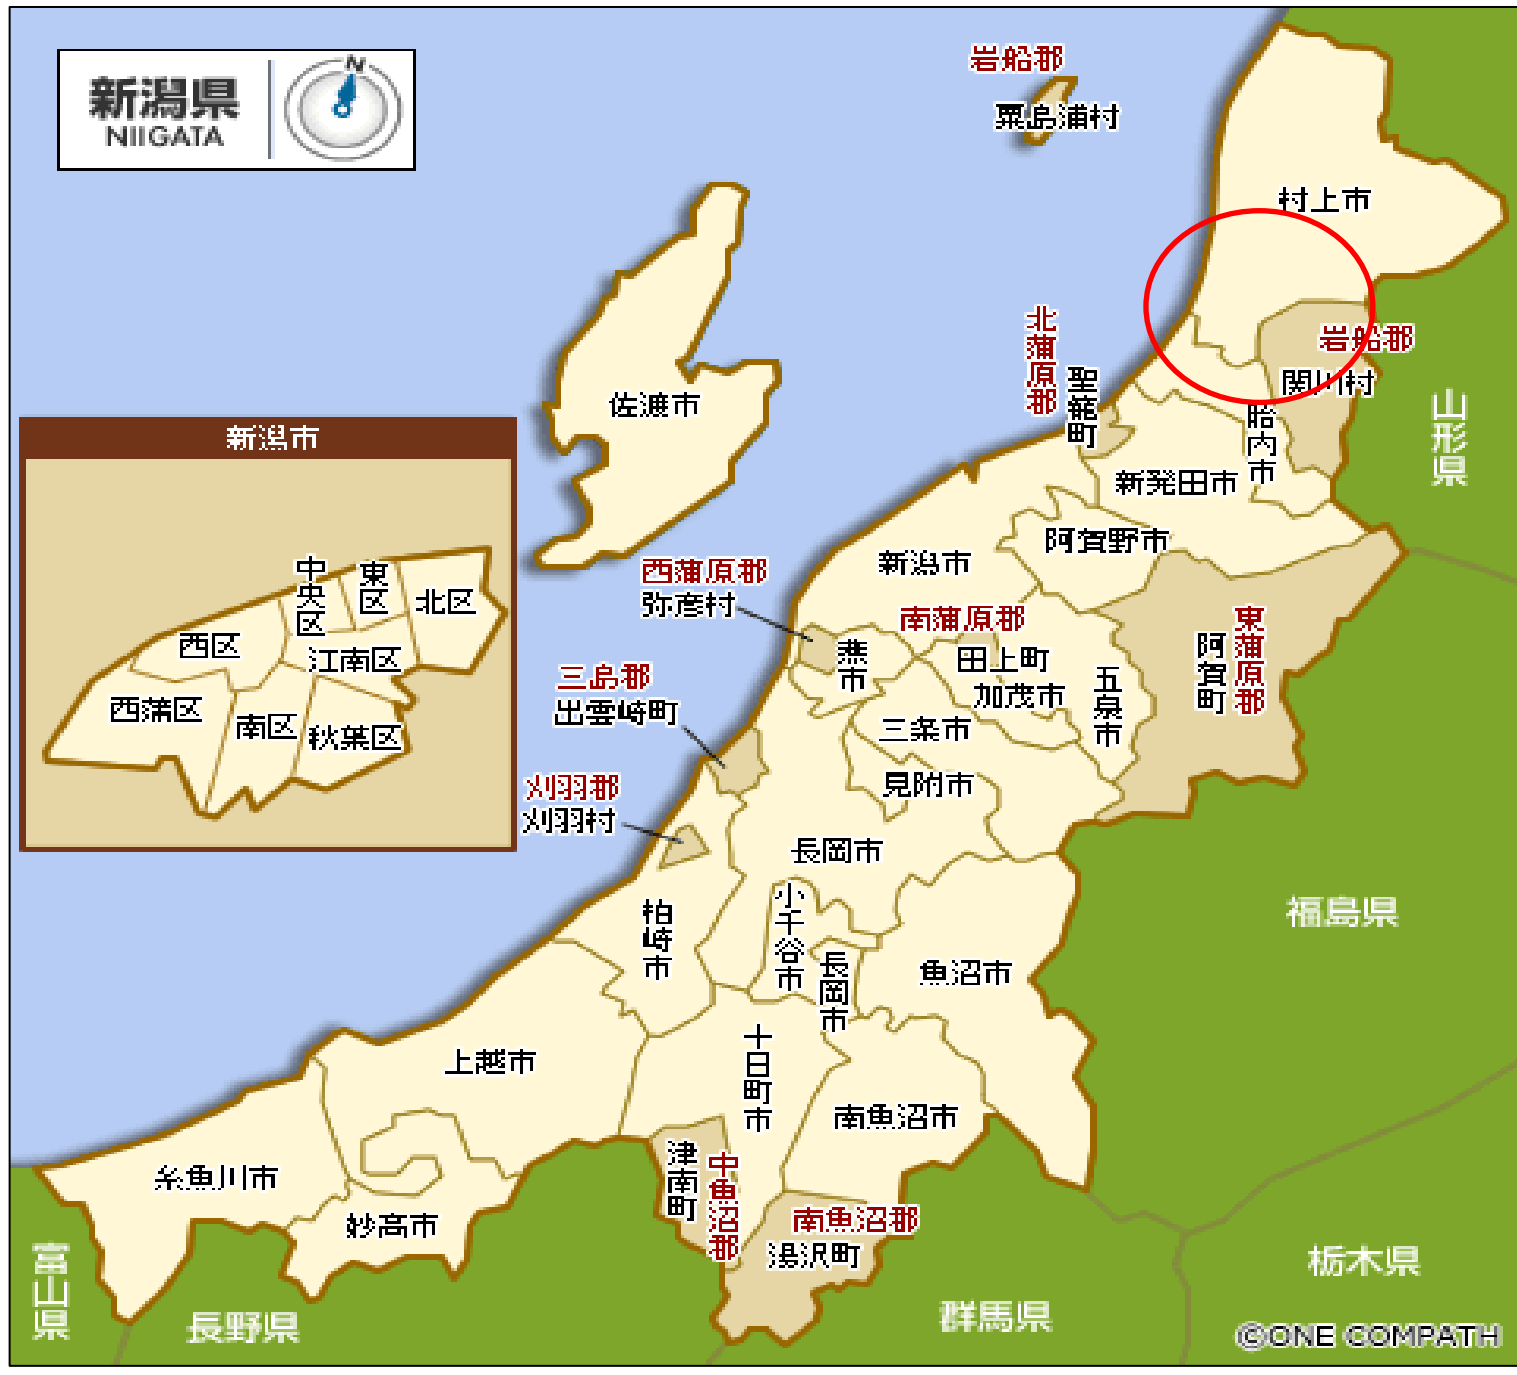
令和4年8月3日から4日にかけて東北の日本海側や北陸地方では、前線の停滞と併せ、熱帯低気圧の影響により、線上降水帯が発生し、新潟県北部では記録的な豪雨となった。  
新潟県関川村に設置されている下関気象観測所においては8月3日6時～4日6時までの24時間雨量が559.5mm、最大時間雨量148mm（8月4日1時～2時）となり、観測史上最多を記録した。

・24時間雨量 559.5mm  
8月3日 6時～4日6時  
・最大1時間雨量 148mm  
8月4日 1時～2時
