小滝川源流域の大規模崩壊地における復旧治山事業について(経過観測)

上越森林管理署 合津 菜々実
黒木 康平

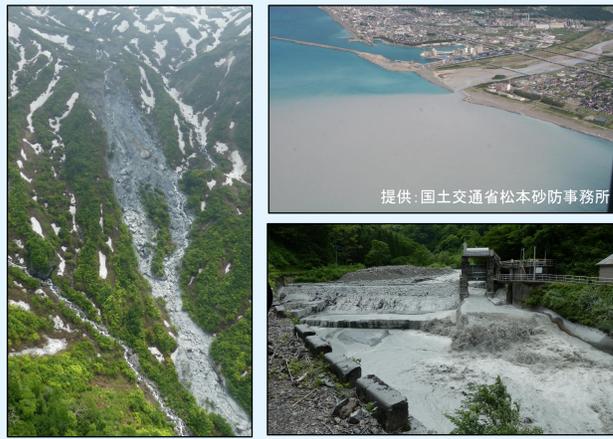
提供:国土交通省松本砂防事務所

令和元年6月、前年度の多量の積雪が溶け出したことにより、小滝川上流において大規模な山腹崩壊が発生、崩壊地からは白濁水が流出し、日本海まで流出が確認されたことから、糸魚川市では農業用水の取水を停止したほか、水力発電所や漁業、観光等の様々な産業に大きな影響を与えた。

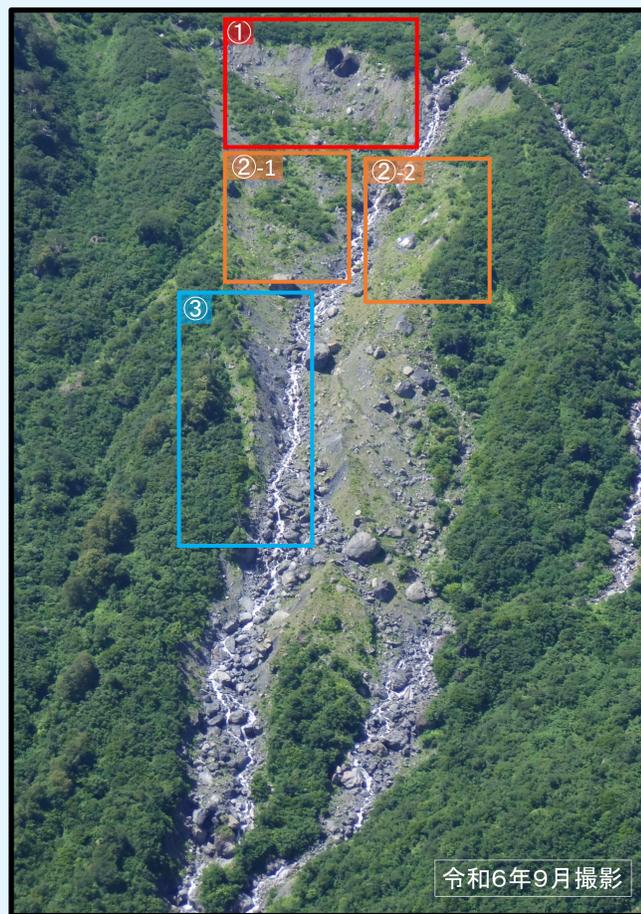
令和6年9月撮影

① 崩壊地上部

堆積量: 7,058m³ 堆積 3,698m³
侵食量: 3,360m³

上方部が滑落しているものの、直下で土砂は堆積しており、下方への流出は確認されなかった。

② 崩壊地中腹部

堆積量: 25,992m³ 堆積 15,081m³
侵食量: 10,911m³

移動土砂の多くが袋型石詰筋工を設置した箇所の背面に堆積していることから、袋型石詰筋工の効果が確認できる。

③ 崩壊地左側下部

堆積量: 626m³ 侵食 2,371m³
侵食量: 2,997m³

急崖な地形を呈していることから上記3工種を施工してないエリアである。

水衝部となっており、令和元年度からさらに侵食が拡大傾向にある。

- 急崖箇所について未だに浸食傾向にあることから、種子散布よりさらに地表面への密着力が高いBSC工法の施工を検討。
- 航空追肥工の止め時や、小滝川上流崩壊地へのBSC工法の適応性について、学識経験者の意見をいただきながら判断していく。

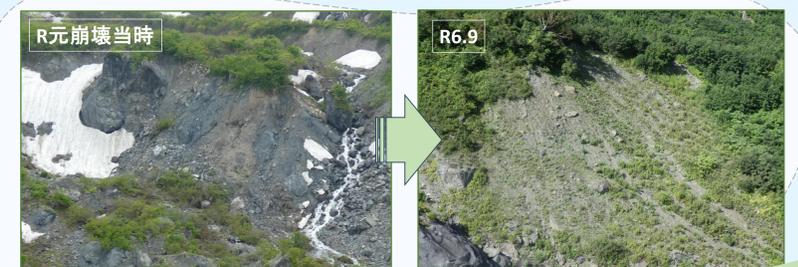
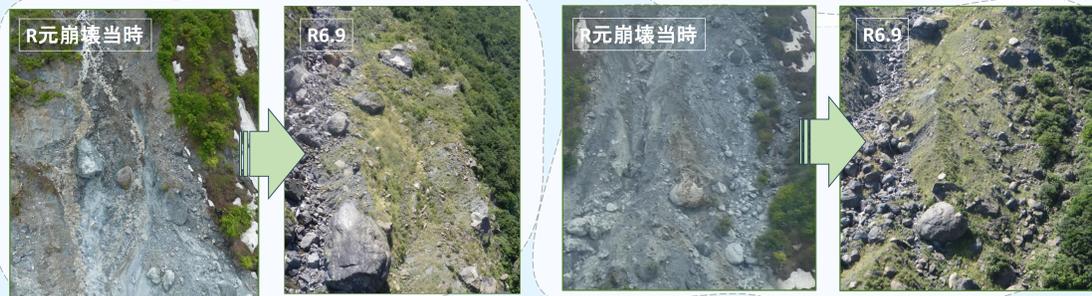
崩壊地内で確認された植生

現地踏査の結果、崩壊地では地域性種苗の生育の拡大が確認され、航空実播工の効果が表れている。

カエデ	イタドリ
ヤマモミジ	ミズナラ
ミヤマカワラ	ナナカマド
ハンノキ	ヤマヤナギ
フキ	
オオカメノキ
