東日本大震災被害における松川浦地区の復旧状況

磐城森林管理署 治山グループ ○主事 三浦次郎 治山技術官 長野祐介

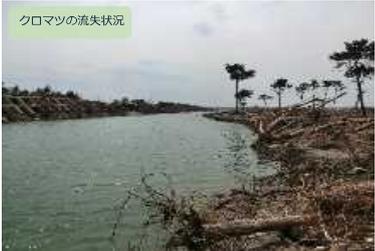
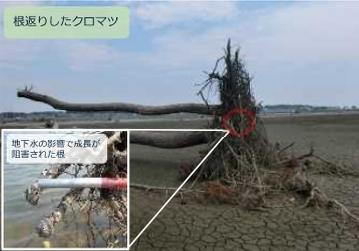
1-1. 被災状況

- ・津波による建造物の破壊で松川浦に面する護岸工に甚大な被害
- ・クロマツ等の立木のほとんどが流失・根返り・傾斜等の被害を受ける
- ➡ クロマツ等の流失・根返り・傾斜等が多発した原因として、地下水位が高く直根が未発達（被災状況写真）だったことが原因と考えられる（＝津波への抵抗力が弱い）。

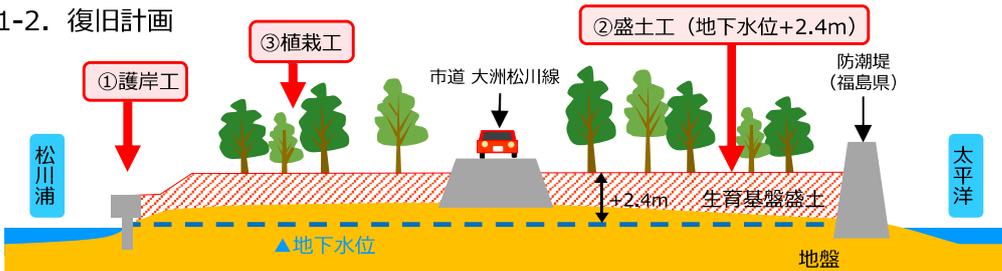
1-2. 復旧計画

津波に強い（上記のような被害が少ない）防災林を再生するため、被災状況を踏まえて主に①～③の工事計画が策定されました。

- ①波浪からの林地保護を目的に護岸工の復旧を計画
 - ②植栽木の直根の発達を促すため、地下水位+2.4mの盛土工を計画
 - ③植栽木は松くい虫に強いクロマツ（抵抗性苗）とし、10,000本/haまたは5,000本/haで植栽。
- また、強風から植栽木を保護するために丸太防風柵・静砂垣の設置を計画

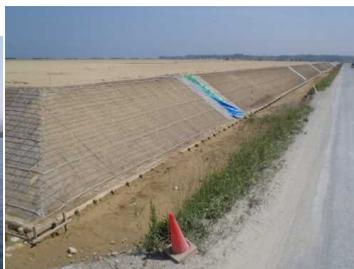
①護岸工
施工時期：平成24年度から27年度
施工数量：総延長1,547m

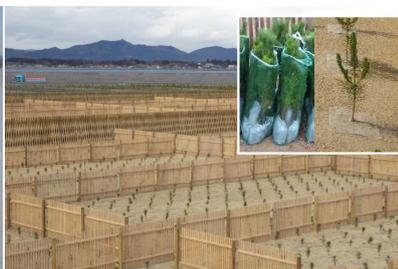
②盛土工
施工時期：平成24年度から28年度
施工数量：約128万m³（山砂）
※東京ドーム1杯分が約124万m³

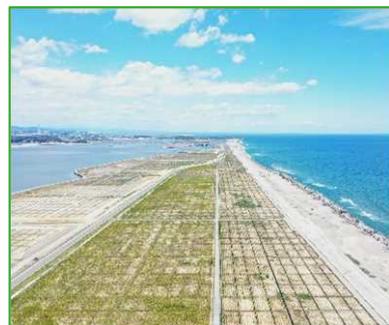
③植栽工、静砂垣・丸太防風柵工
施工時期：平成26年度から令和3年度
施工数量：植栽：面積約48ha・約38万本
静砂垣：約6.8万m
丸太防風柵：約1.0万m

令和3年度をもって一連の工事が完了
