離島における治山事業の実行

東京神奈川森林管理署 富田那水

離島治山事業の概要

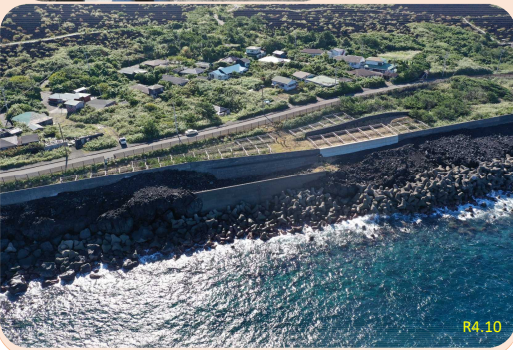
R4.10

- 平成28年度木柵工及び植栽工(トベラ、クロマツ)
- 平成29年台風によりコンクリート防風柵が転倒
- 令和元年、2年度復旧
- 令和3年度木柵工復旧、植栽工、補植(クロマツ)、下刈り
- 植栽木の90%以上が枯死
- 立地条件、土壌条件、気象条件に応じた活着率の向上

H29年台風により
コンクリート防風柵転倒

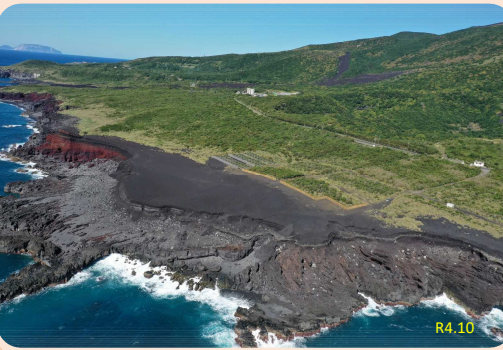
R4.10

- 平成4年～12年に防風柵工及び植栽工(トベラ、タブ、クロマツ)
- 平成12年度の火山ガスによりクロマツ、タブが枯死。トベラが残る
- 平成17年度にクロマツのみ補植
- 現在クロマツ、トベラのほか、シャリンバイ、オオヤシヤシ等多様な植生が自然侵入
- クロマツ、植栽広葉樹及び自然侵入広葉樹で構成される防災林の管理方法

S58年噴火の被災状況

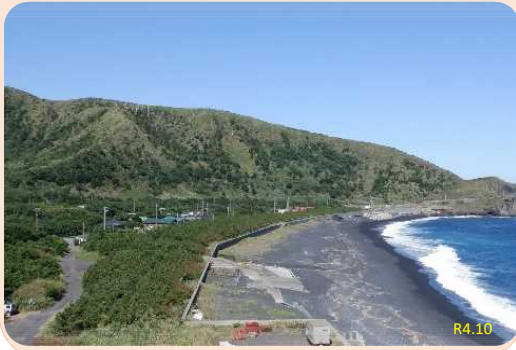
R4.10

- 平成12年度の火山ガスによりクロマツ林が枯死
- 平成23年度以降、木製防風柵工及び植栽工(クロマツ:10,000本/ha)
- 現在3m以上の樹高(相対密度が85以上)

→現地状況に応じた伐採方法及び伐採率の検討

H23年植栽開始時状況
