航空レーザ測量を用いた土砂移動調査 —足尾国有林の「観測監視地区」のこれからに向けて—

日光森林管理署 田中 裕貴・諸星 智之

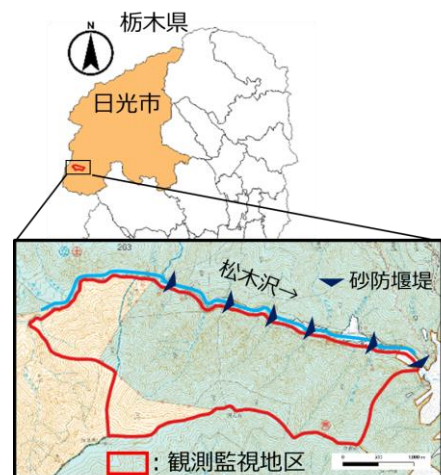
図1. 対象地の位置

対象地である「観測監視地区」は、栃木県日光市（旧足尾町）の松木沢に位置し、面積は491.3haです。松木沢には6基の砂防堰堤が設置されています（図1）。年平均降水量1739mm（2012～2021年）は全国平均と同程度であり、令和元年東日本台風の際には、日最大雨量424mmを観測しました。

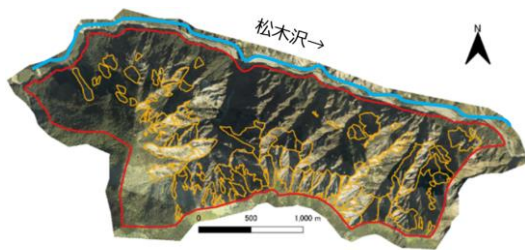
図2. 荒廃地の分布

「足尾地区航空レーザ測量業務（R2三次補正）」による荒廃地データ（一部欠落部分に関しては新たに判読）より、「観測監視地区」の荒廃地を抽出すると荒廃地は136.3ha、荒廃率（観測監視地区に占める割合）は27.7%となっています（図2、表1）。

□: 観測監視地区 □: 荒廃地

14 年間の累積土砂移動が大きかった上位 3 カ所について、減少（Decrease）を上位から D1, D2, D3, 増加（Increase）を上位から I1, I2, I3 とし、拡大表示します（図 4）。図中の青色が地形の侵食や崩壊、赤色が土砂の堆積を表しています。平成 19 年時点ですでに崩壊していた箇所の拡大崩壊や、溪床の侵食が顕著であり、その土砂発生源の下流や谷の出口に堆積があると考えられます。荒廃地（図 2）と侵食箇所の関係を見てみると、約 7 割の侵食箇所が荒廃地に位置していました。侵食・堆積箇所の面積は 5.5ha、観測監視地区に占める割合は 1.1% となります。また、観測監視地区から流出する土砂量は、青色の土砂発生から地区内に留まる赤色の堆積を減じた量となります。今回、年間 3124m³ の土砂が観測監視地区外へ流出しており、土砂移動箇所 5.5ha の年侵食深は 56.6mm という結果が得られました。

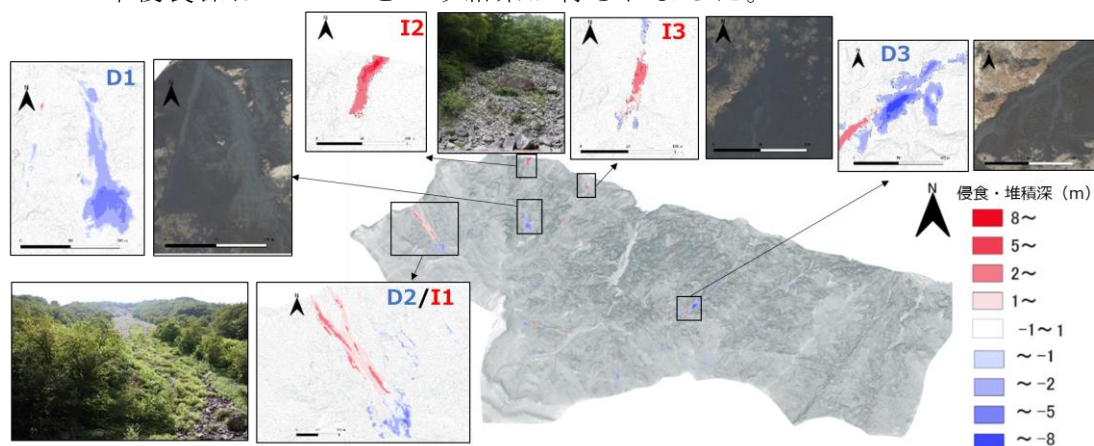
図 4. 観測監視地区の土砂移動について

※写真は令和3年10月航空写真及び令和4年8月調査写真

観測監視地区	侵食・堆積箇所	面積率	年土砂流出	年侵食深
491.3ha	5.5ha	1.1%	3124m ³	56.6mm

この解析では、「平成 19 年度三川支流域地区松木沢観測監視地区地形測量業務」により取得した DEM（以下、DEM_H19）と DEM_R3 の 2 時期の DEM を使用し、QGIS を用いて処理を行いました。まず、2 時期の DEM について、東日本大震災によるズレが生じていたため、人口構造物を参考に DEM_H19 を南に 0.5m、東に 0.5m 移動させました。次に、DEM_R3 より DEM_H19 を減じる差分処理を実行し、14 年間の標高変化量を得ました。ここで得られた標高変化箇所から土砂移動箇所を抽出しました。まず、航空レーザ測量の精度と判読の現実性を考慮し、変化量 1m 以上かつ 5m² 以上の標高変化を顕著な標高変化として抽出しました。その後、2 つの DEM の地表面処理の違いにより発生したと考えられる急崖地等の顕著な標高変化について、航空写真及び等高線を参考に土砂移動ではないと判断し、除去することで土砂移動箇所を抽出しました。

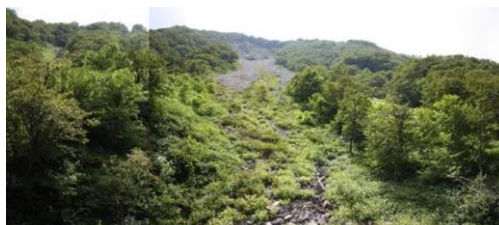
写真 2. 拡大崩壊地の斜面下部の植生

これらの結果は、机上で得られたものであり、地表物の状態が不明であることから、現地調査を行いました。松木沢沿いに最奥の拡大崩壊地 (D2/I1) まで踏査し、土砂移動箇所や植生の観察を行いました。最奥の拡大崩壊地の植生は、ススキやヨモギ等の先駆植物に加え、鹿の不嗜好性植物であるテンニンソウが群生し、リョウブには鹿の食害痕が見られました。このように安定した堆積箇所には、遷移の初期植生が成立していました (写真 2)。
