### 1.3.4. 自動撮影 (No. 5-1 ダムの瀬切れ状況) および洗掘状況の確認

## 2. 土砂移動量

### 3. 瀬淵・倒流木

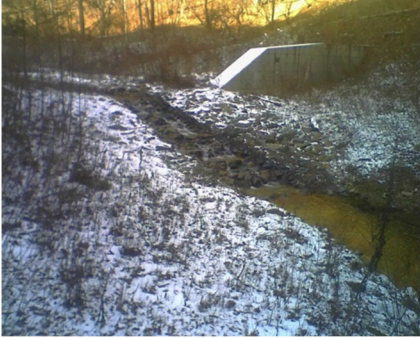
H27(2015) 1/17 背切れなし。

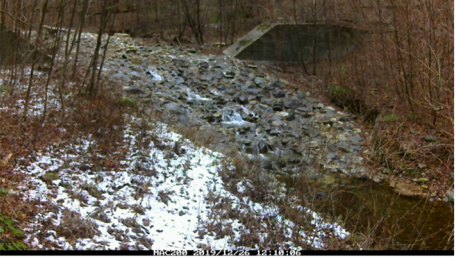
R1(2019) 12/26 背切れなし。

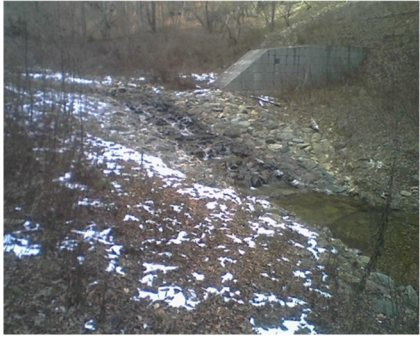
H28(2016) 1/14 瀬切れなし。

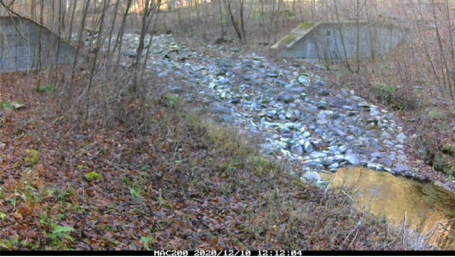
R2(2020) 12/10 背切れなし。

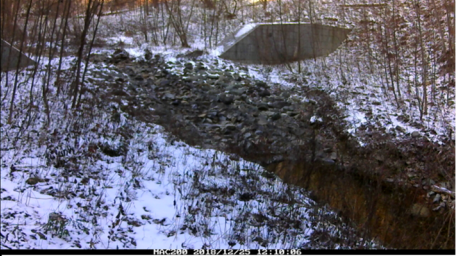
H30(2018) 12/25 瀬切れなし。

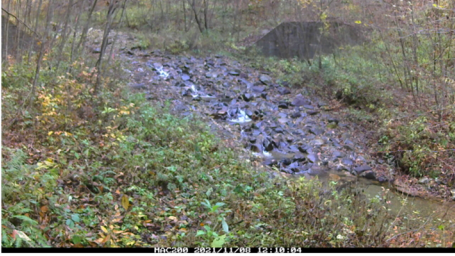
R3(2021) 11/8 背切れなし。

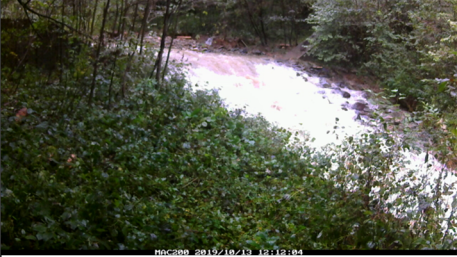
R1(2019) 10/13 台風19号通過後の出水状況。

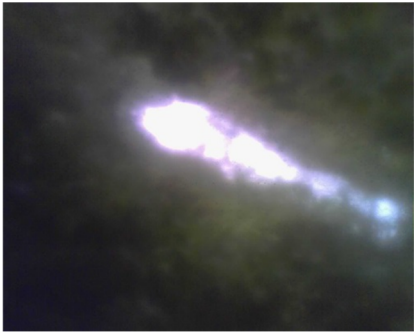
H28(2016) 9/21 豪雨に伴う出水状況。

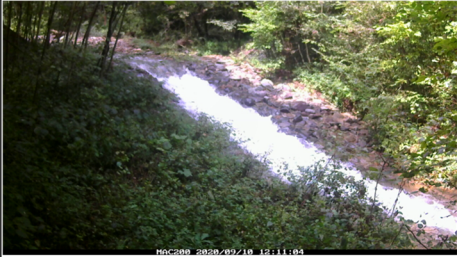
R2(2020) 9/10 豪雨後の出水状況。

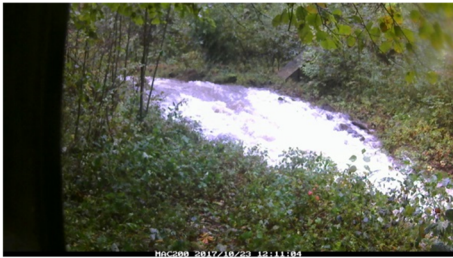
H29(2017) 10/23 豪雨に伴う出水状況。

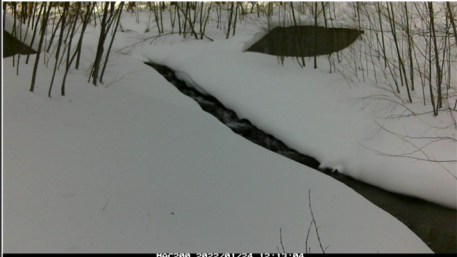
R4(2022) 1/24 積雪状況。

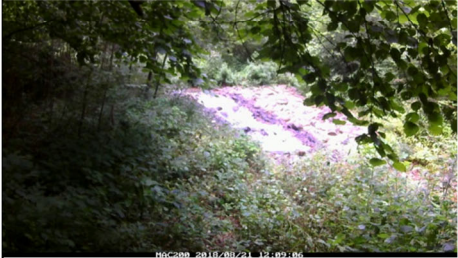
H30(2018) 8/21 豪雨に伴う出水状況。

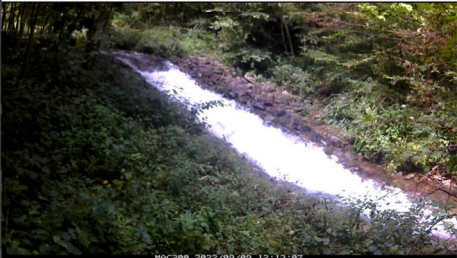
R4(2022) 9/9 豪雨後の出水状況。

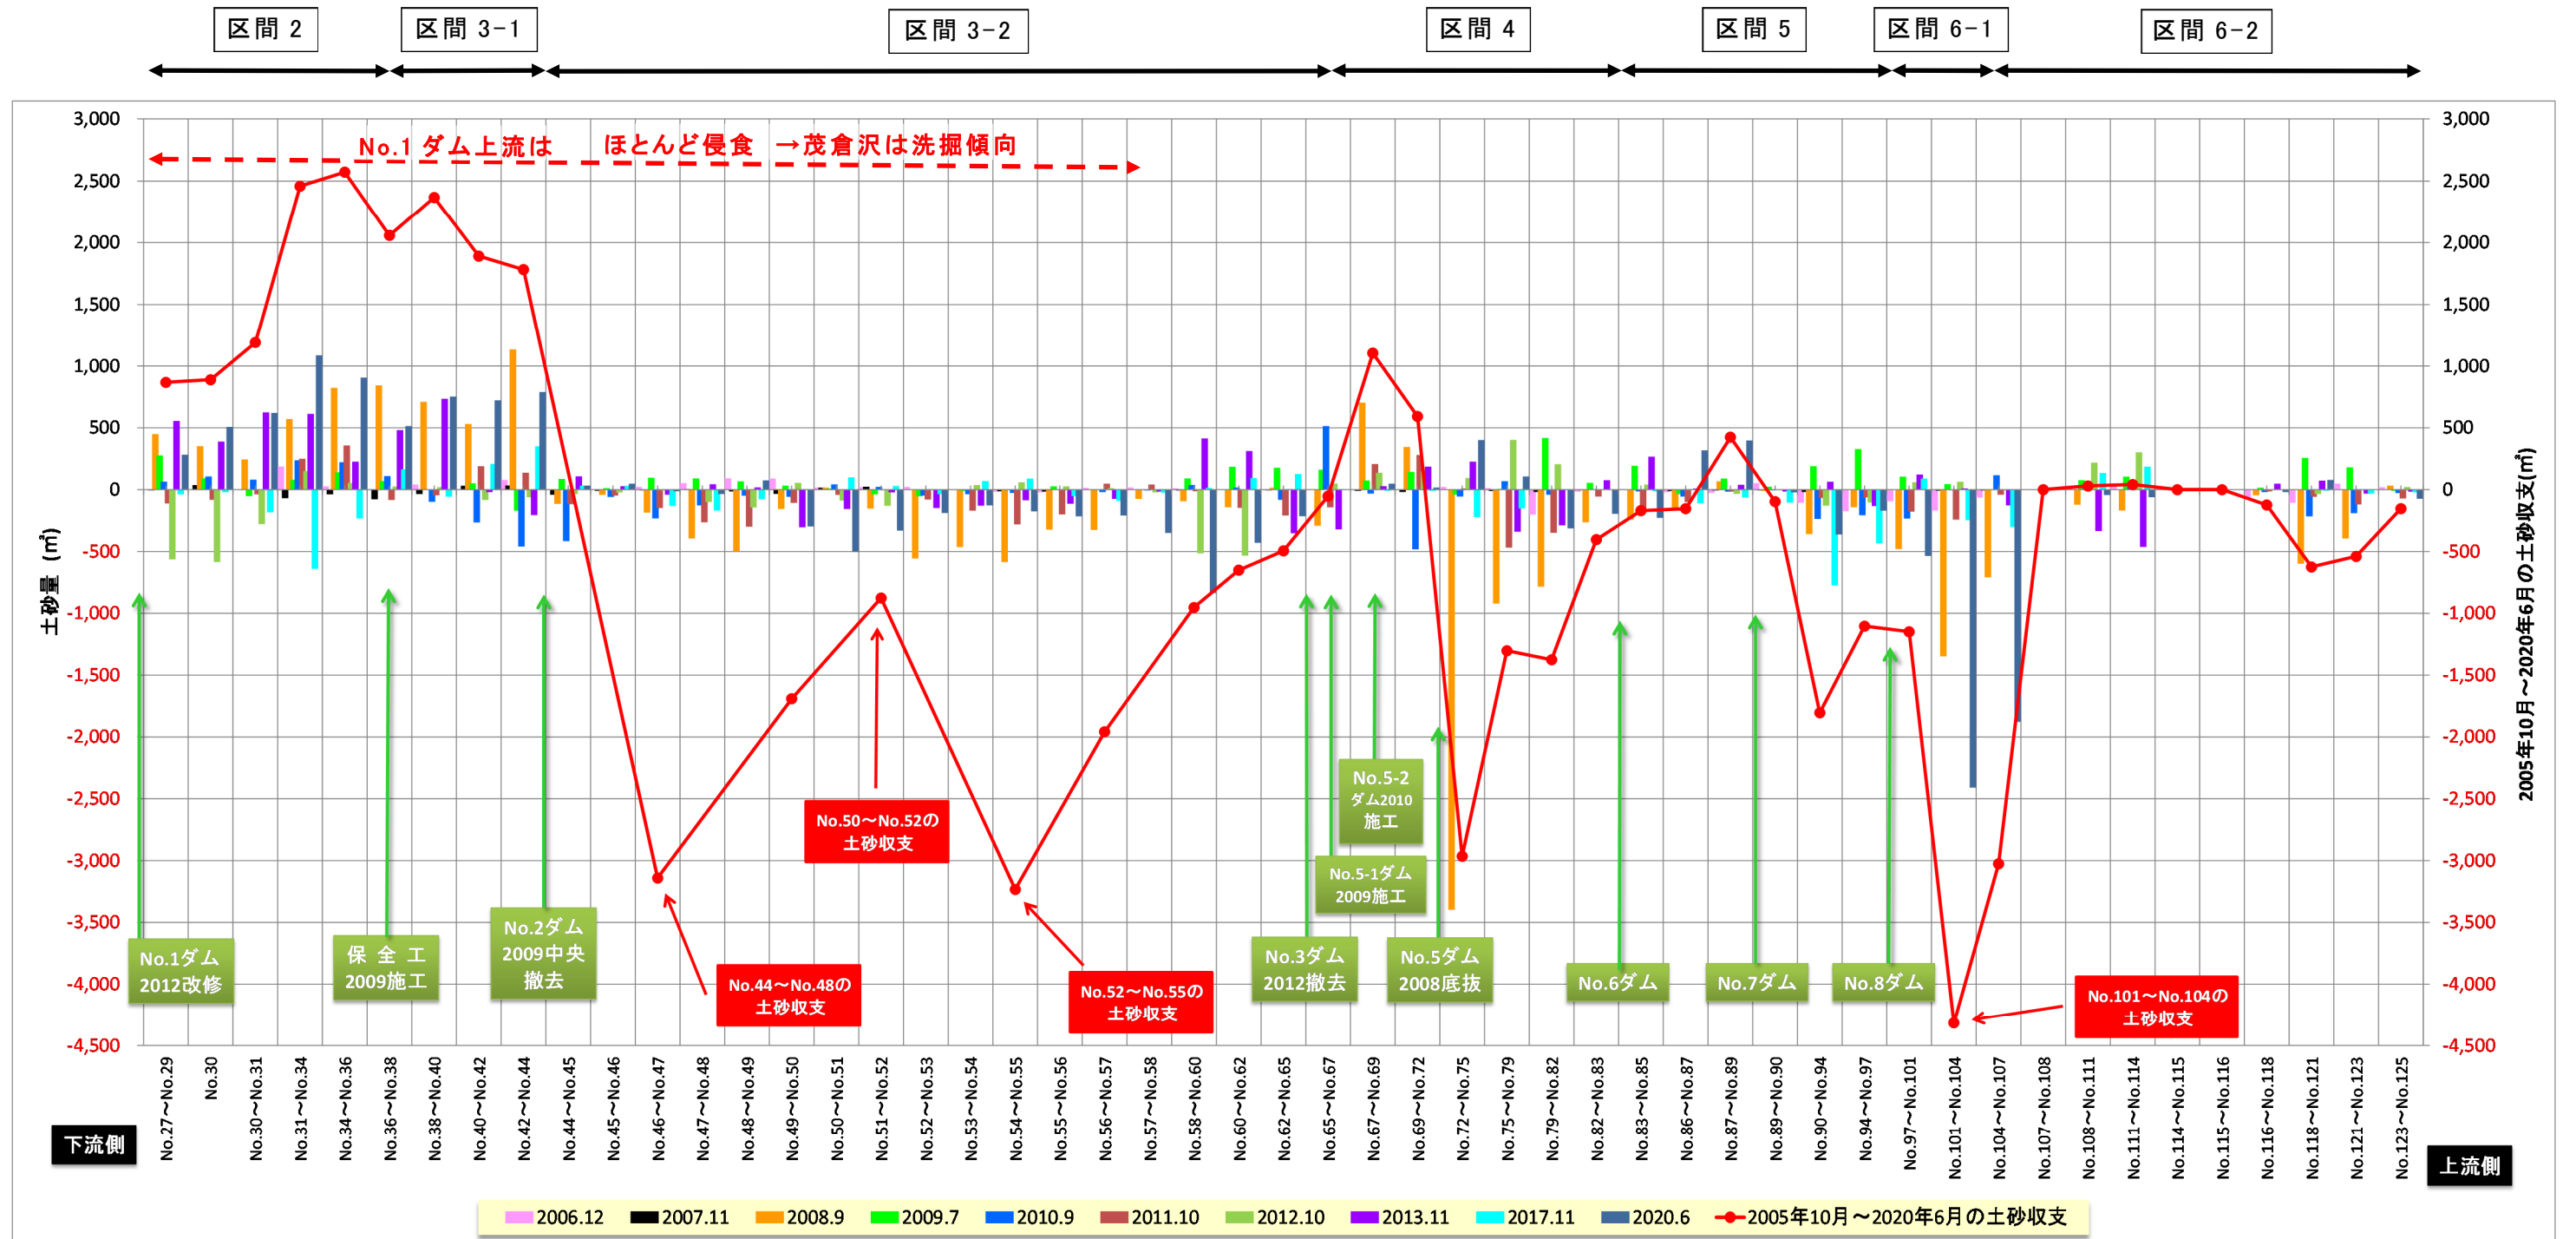
図 3. 2-2 全体的な傾向、No. 2 ダム中央部撤去の影響

2005（平成17）年より2020（令和2）年までの土砂移動量と土砂収支を図3. 2-2に示す。

- ・2005（平成17）年10月～2020（令和02）年6月の土砂収支（赤色折線）を見ると、No.1ダム上流では堆積しているが、それ以外の区間ではほとんど侵食である。
- ・つまり、茂倉沢の対象区間については侵食傾向にあるといえる。
- ・これは茂倉沢の対象区間については上流からの土砂の供給が減少している、つまり上流域の森林が安定してきたことにより、斜面から溪流に供給される土砂が減り、溪流内で移動する土砂量が少なくなっているものと考えられる。
- ・時期別で比較すると、2017（平成29）年11月～2020（令和2）年6月の変動が大きい。これは2019（令和元）年台風19号による出水の影響である。
- ・2017（平成29）年11月～2020（令和2）に土砂堆積が顕著な区間としては、保全工の前後があげられる。
- ・No.1ダム下流においては、いずれの時期でも侵食・堆積ともに少ないが、比較的大きな侵食と堆積が見られるのが赤谷川合流点より上流300m～400m間である。これは自然地形である谷幅拡幅部が土砂調整機能を発揮している可能性が考えられる。

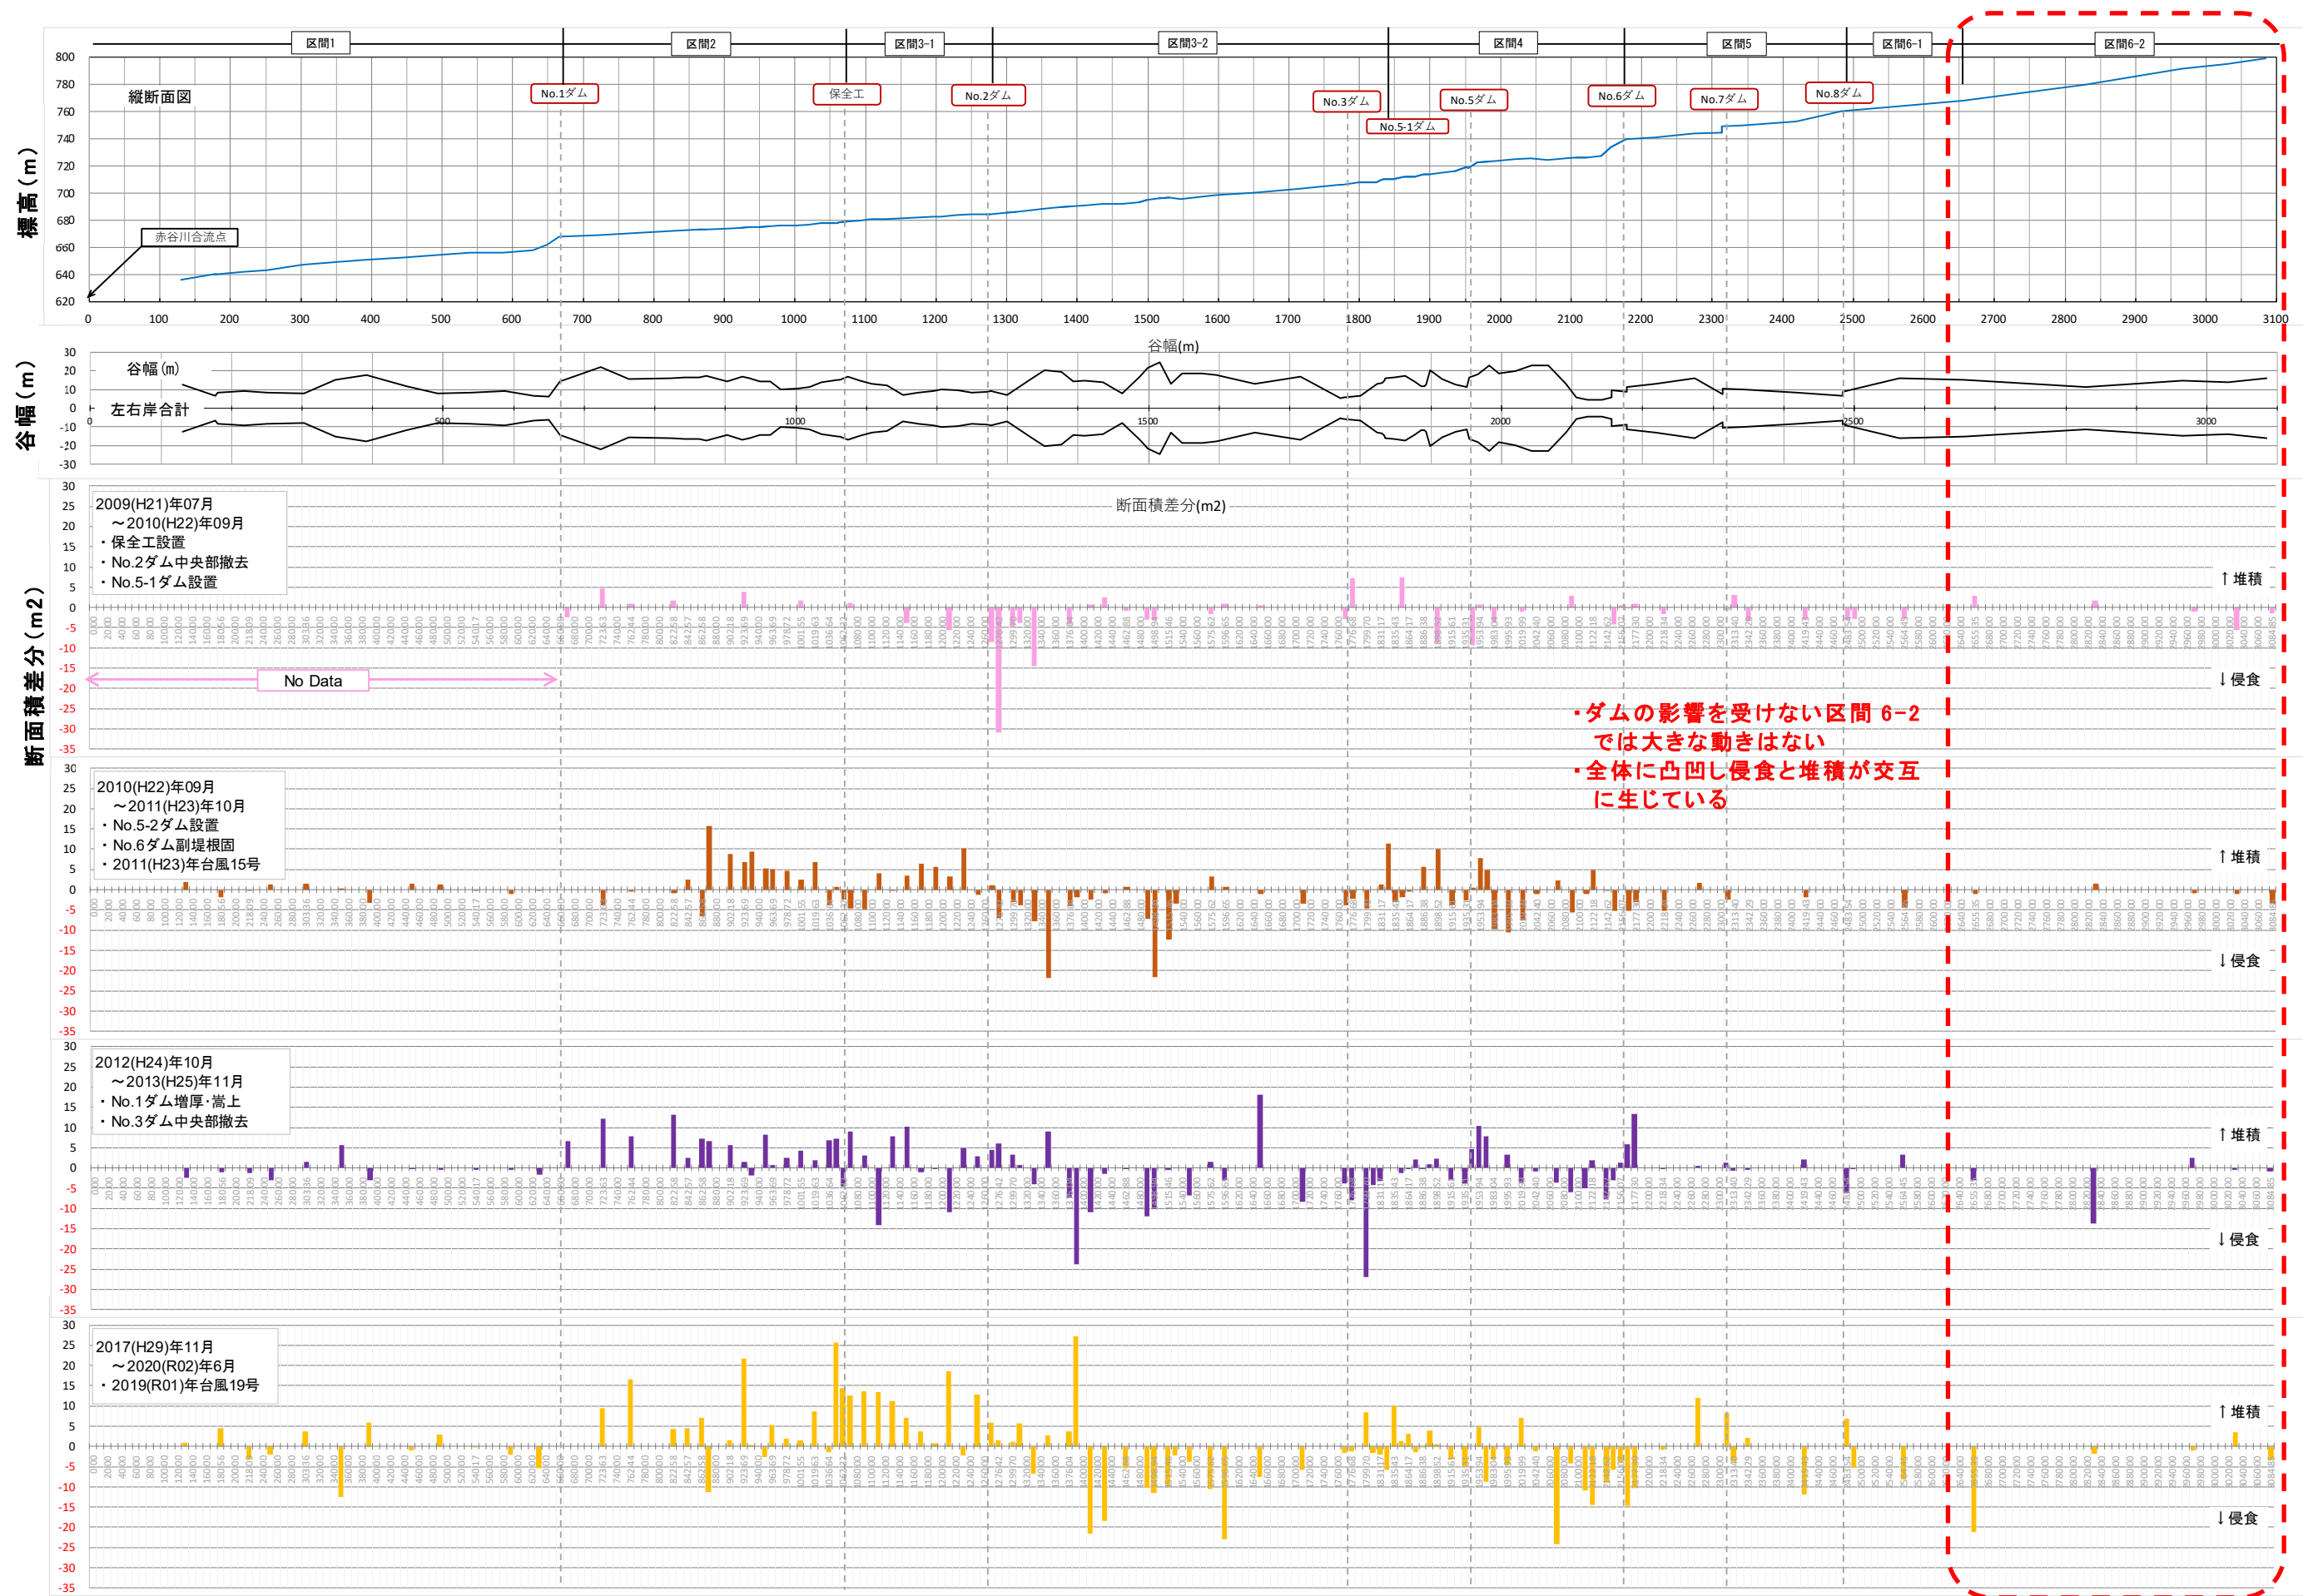
図 3. 2-5 No. 8 ダム上流域の変動

- ・ダムによる影響を受けない区域（区間6-2）に注目する。
- ・土砂移動のボリューム自体には大きな動きはない。
- ・「堆積する一方」とか「侵食ばかり」というのではなく、全体に凸凹し侵食と堆積が交互に生じている傾向。
- ・ダム直上流は堆積傾向である。

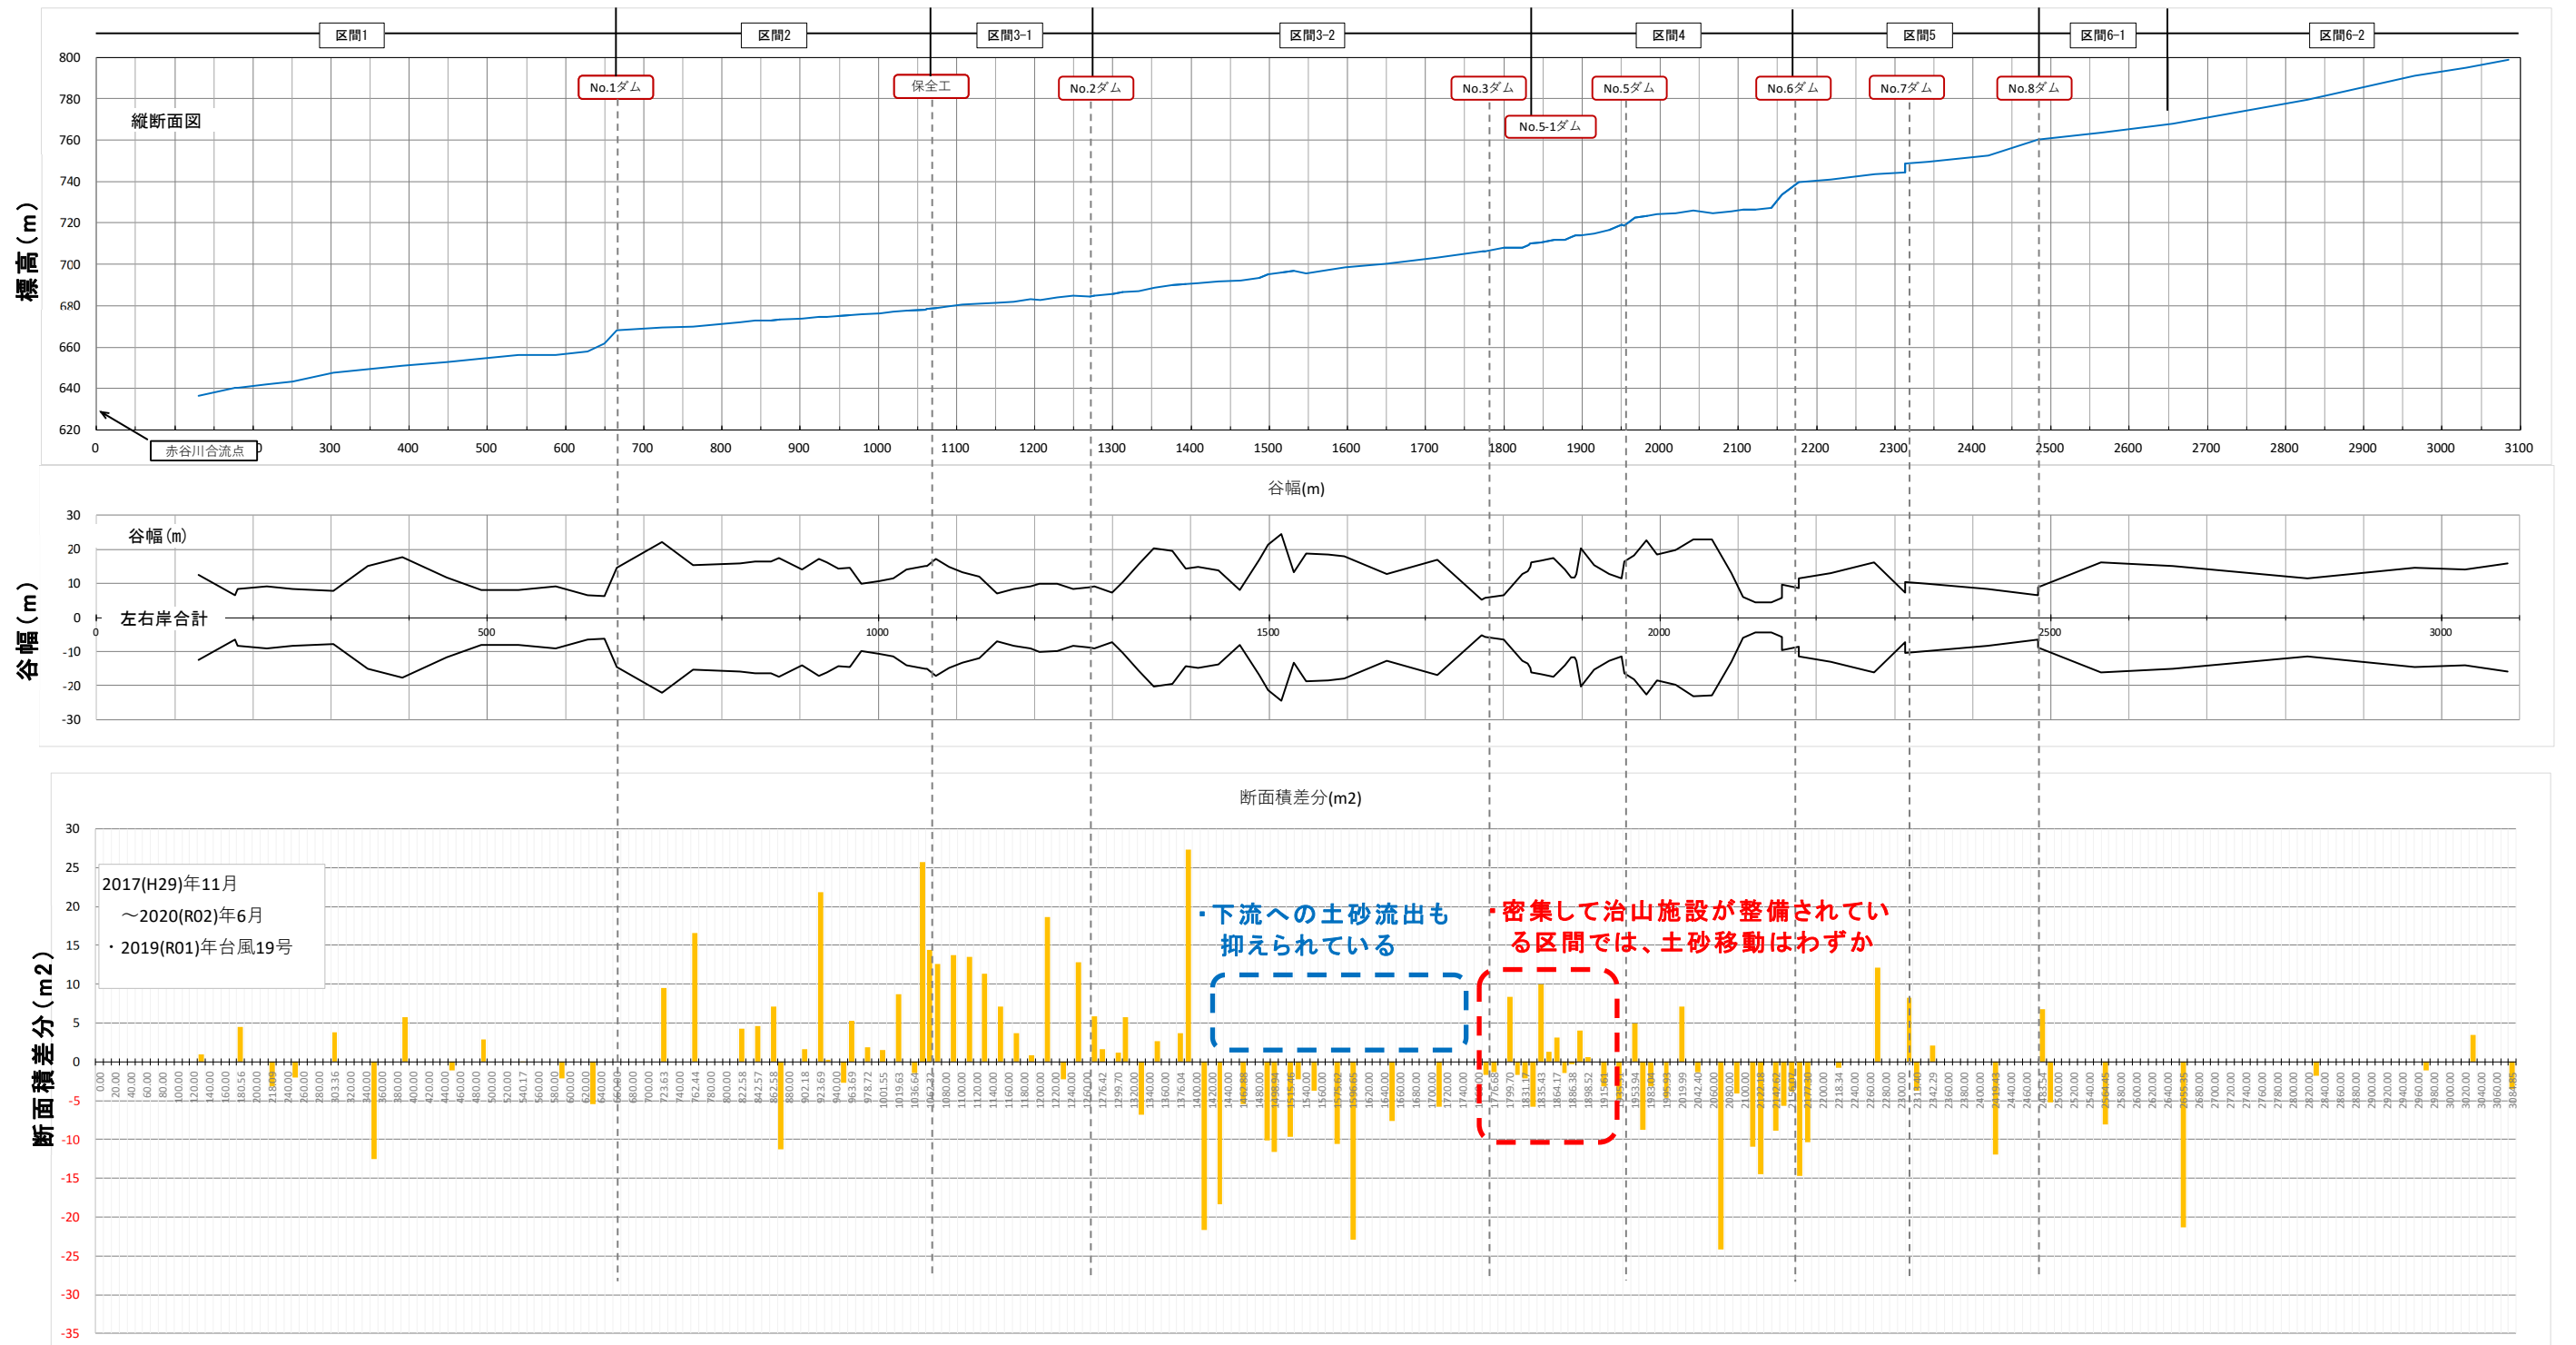
図 3. 2-6 勾配、谷幅、断面積差分 (2019 (令和元年) 出水前後の差分) からの治山施設の防災効果の評価

- No. 5-1 ダム、No. 5-2 ダム付近は密集して治山施設が整備されている区間だが、土砂移動はわずかで、少なくとも下流域への土砂流出は抑えた。
- No. 6 ダムから No. 8 ダムまでの区間は、部分的に侵食区間、堆積区間ともに見られる。
- 高密度で治山施設が整備されている区間は、土砂移動が抑えられていることが分かる。
- No. 1 ダム下流は、2019（令和 01）年台風 19 号による出水があった時期であるにもかかわらず、他の区間に比べて侵食も堆積も少なくなっている。
- 以上より、治山施設が土砂移動をコントロールしていると考えられ、防災機能を発揮していると評価できる。
