### 3.3.2. 倒流木調査

## 4. 溪畔林分布

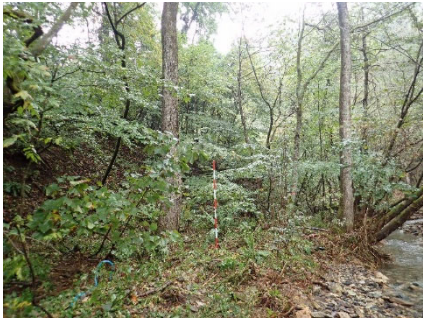
サワグルミやトチノキが混生しながら優占している。実生株が生育して成林後間もない若い林から樹高 20m に及ぶ高木林まで群落高はさまざまである。林内にはフサザクラ、アブラチャン、オニイタヤなどが見られる。草本類はカメバヒキオコシ、コチャルメルソウのほか、ムカゴイラクサ、アカソ、シダ植物のジュウモンジシダ、オシダなども見られる。No.1 ダムから上流域までの段丘面や斜面下部に分布する。
	3-2 オニイタヤ群落

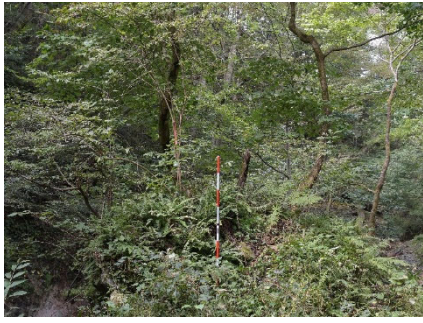
オニイタヤが優占する群落だが、ケヤマハンノキやハルニレなども混生する。群落高は 7~12m 程度。林内にはアブラチャンのほか、チドリノキ、サワシバ、フサザクラなどが生育している。草本類ではコチャルメルソウ、ゴマナ、オクノカンスゲ、シダ植物のジュウモンジシダ、オシダなども多く見られる。下流から上流域までの段丘面から斜面下部に分布する。
	3-3 チドリノキ群落	【2019(R01)調査で確認されず】	【2019(R01)調査で確認されず】
	3-4 ハルニレーヤチダモ群落

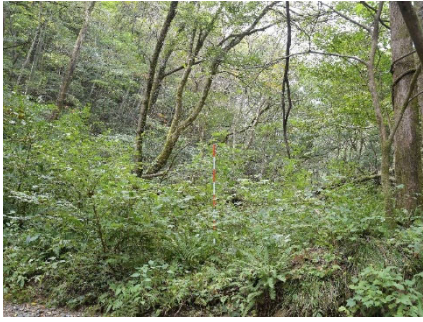
ハルニレのほか、オニイタヤ、ケヤマハンノキ、サワグルミなどが混生しており、群落高は 8~13m。群落内には低木ではアブラチャンが多く、クサギ、オニイタヤ、サワシバなども見られる。草本類ではシダ植物のジュウモンジシダが多く、そのほかウワバミソウ、ミズヒキ、ムカゴイラクサ、ダイコンソウなどが見られる。No.1 ダムまでの下流域に分布している。 注) 群落名は 2013(H25)年度調査に準拠しているが、2019(R01)年度調査ではヤチダモが優占するような箇所は確認されなかった。
	3-5 ヤエガワカンバ群落	【2019(R01)調査で確認されず】	【2019(R01)調査で確認されず】

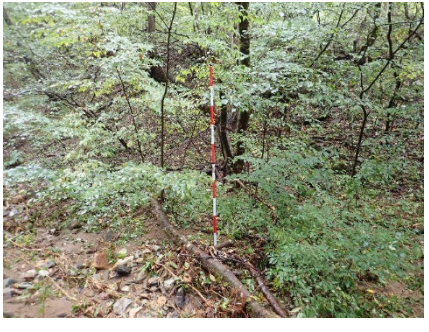
<p>樹高3m程度のアブラチャンが優占した群落。ケヤキやオニイタヤ、ミツデカエデなども見られる。草本類はコチャルメルソウ、シラネセンキュウ、オクノカンスゲ、シダ植物のジュウモンジシダ、オシダなどが見られる。No.7ダム左岸に分布する。</p>
2-3 ケヤマハンノキ群落

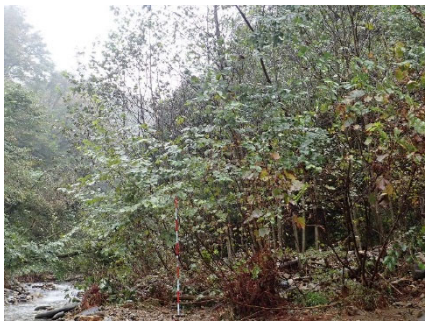
<p>ケヤマハンノキが優占し、フサザクラやハルニレ、オニイタヤなどを混生することもある。群落高は7~10m。林内ではアブラチャンが多く、それ以外ではチドリノキ、ケヤキ、モミジイチゴなども見られる。草本はシダ植物のオシダ、ジュウモンジシダが多く、ミズヒキ、フキ、コチヂミザサなども見られる。主としてNo.2ダムよりも上流域に分布する。</p>
2-4 ヒメヤシャブシ群落	 	<p>樹高5m程度のヒメヤシャブシが優占した群落。低木にはミズキ、タマアジサイ、草本にはキンミズヒキ、ミゾソバ、ウワバミソウが見られる。赤谷川と茂倉沢の流路合流点に小面積で分布する。</p>

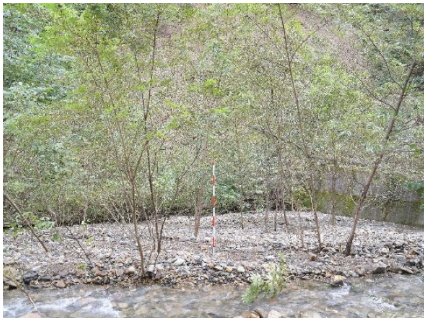
オノエヤナギが優占する群落で、フサザクラやケヤマハンノキなどを混生することもある。群落高は5~7m程度。低木にはオノエヤナギ、フサザクラ、クマイチゴなどが見られる。草本はミズヒキ、イヌトウバナ、シラネセンキュウなどが見られる。台風などの大雨の増水により、林床の草本類を消失した箇所もある。No.1 ダムからNo.2 ダムの区間で不安定な砂礫地などに分布している。
	1-2 草本群落

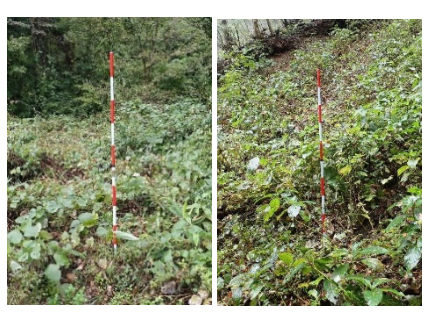
崩壊地や溪流土砂堆積面などに形成される草本類を主体とした群落。立地条件によって群落構成種は大きく異なるが、群落高は概ね0.5~1.5m程度。下流部の堆積地などでは、ツルヨシ、ススキ、ヨモギ、クズなど、中~上流域ではミゾソバ、ウワバミソウ、アカソ、カキドオシなどが多く見られる。一部は低木類を混生する箇所もある。(写真左は下流部のクズ・ヨモギ優占群落、写真右は上流部の崩壊跡地に形成されたタマアジサイ優占群落。)
	1-3 自然裸地 (樹木実生群落含)

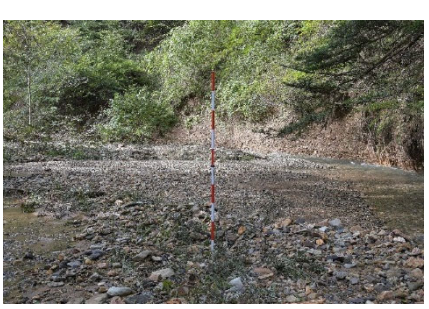
流路近くの砂礫地や崩壊地内の無植生地。新しい土砂堆積地や侵食面などもこれに含めた。2019(R01)年度調査では、台風19号の大雨による増水で、流路沿いの地表面の植生がはぎとられて自然裸地となった箇所が多いようである。
	人工裸地・人工構造物

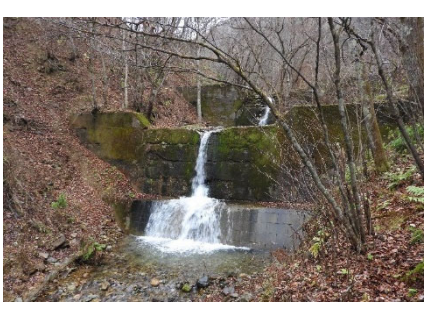
人工的に地表改変したり、構造物を設置したりした箇所。前者については、2013(H25)年度調査当時、溪間工事の作業ヤードなどもこれに含まれていたと思われるが、2019(R01)年度調査では後者のみである。  ※ 左写真は No.6 ダムである。
流水
