5. 水生生物（カワネズミ、底生動物）

第4章 総合的な評価

1. 茂倉沢全体及び区間毎の整理と評価

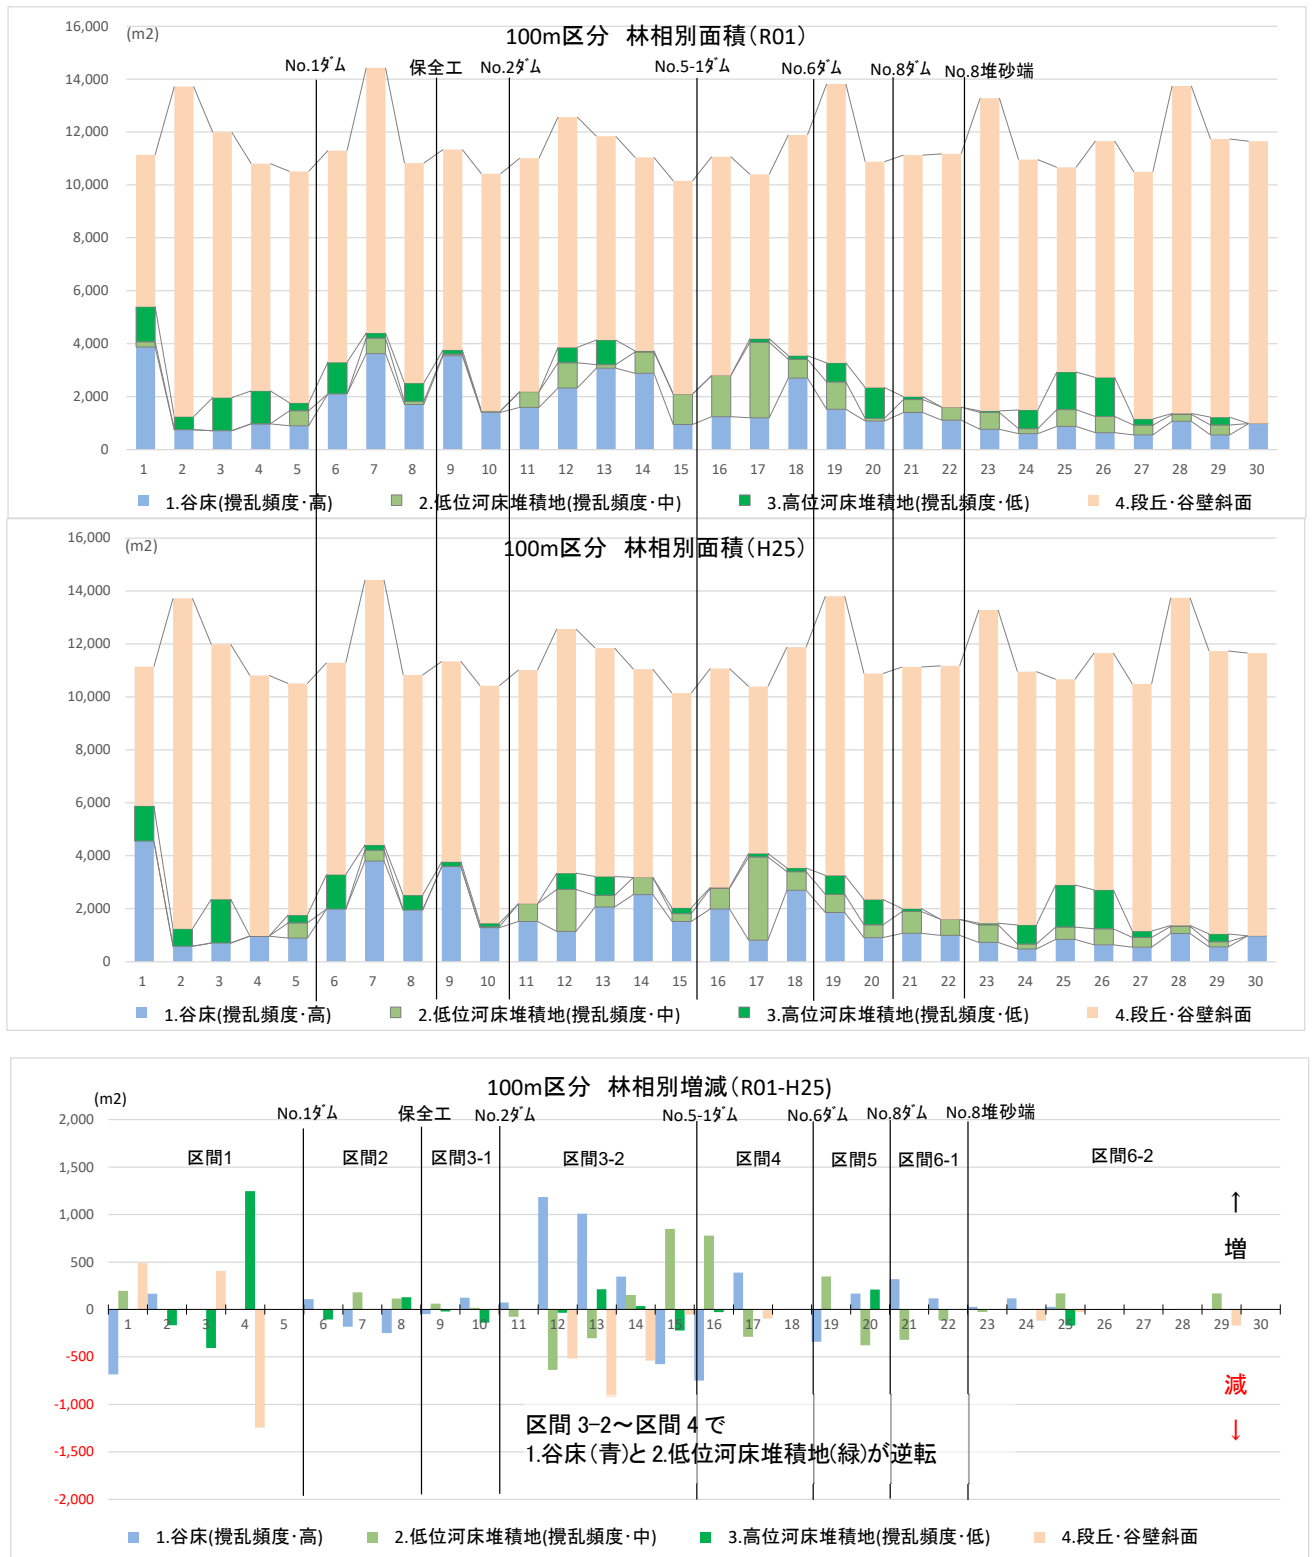
図3. 4-4 100m 区分エリア別 林相 (4 集計区分) 毎の面積変化
(上 : 2019 (R01) 年度、中 : 2013 (H25) 年度、下 : 増減 (2019 (R01) -2013 (H25))

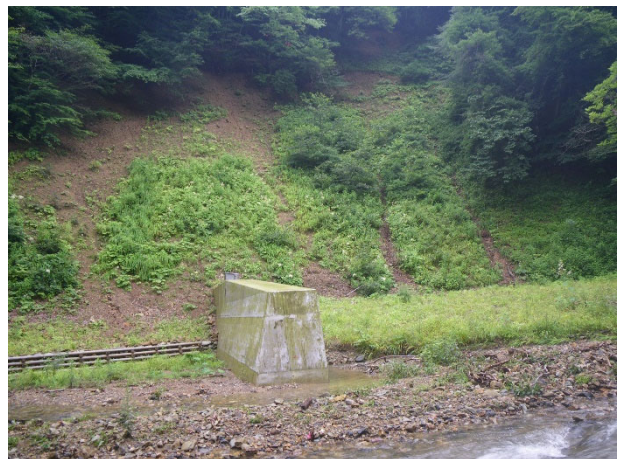
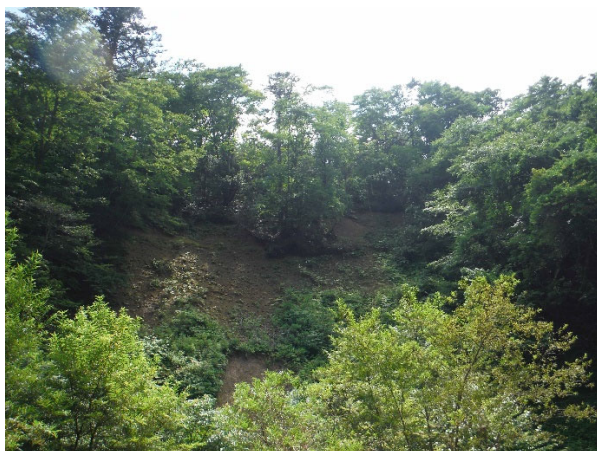
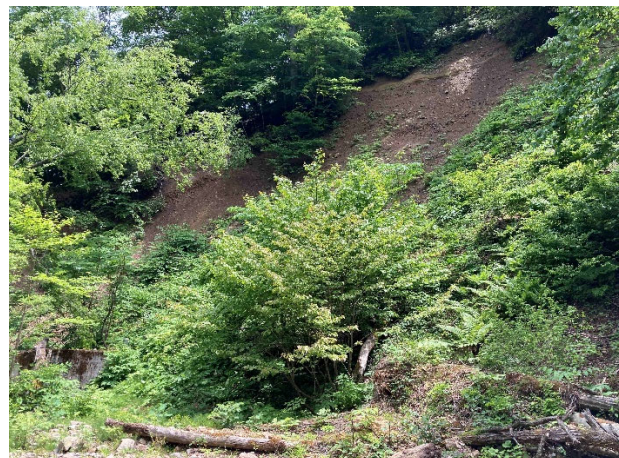
No.2 ダム上流は侵食傾向であるが、No.2 ダム下流はやや堆積傾向で、2019（令和元）年台風19号の際には、保全工直上流の堆積傾向がより鮮明に現れている。また、出水時の侵食が懸念されていた保全工右岸側斜面は裾部の植生が回復し安定している

（図4. 1-3）。これらのことから、保全工が土砂移動を抑制し、溪岸侵食の抑制とその上部斜面の安定化に寄与していると考えられる。No.1 ダム嵩上、No.2 ダムの効果と、保全工の効果を切り離して評価することは難しいが、出水時の速い水の流れを弱め、土砂移動を抑制する工法として、今後の選択肢になると評価することができる。

図4. 1-3 保全工の右岸斜面の変化

(右上：2011年7月28日撮影、左下：2000年8月17日撮影、右下：2022年6月1日少し上流側から撮影)

No.2 ダムの中央部撤去に伴い、撤去前と比較してより多くの土砂が下流側に到達する可能性が懸念されたことから、防災上のリスクを担保するための施設として、No.2 ダムの下流側に保全工を新たに設置した。左右岸の堤体が独立しており、溪流の上下流の連続性が確保されている。保全工の下流側の縦侵食を防止するために、木製の護岸（斜面基部に木製の柵を設置したもの：図4. 1-3 の右上写真）を設置した。

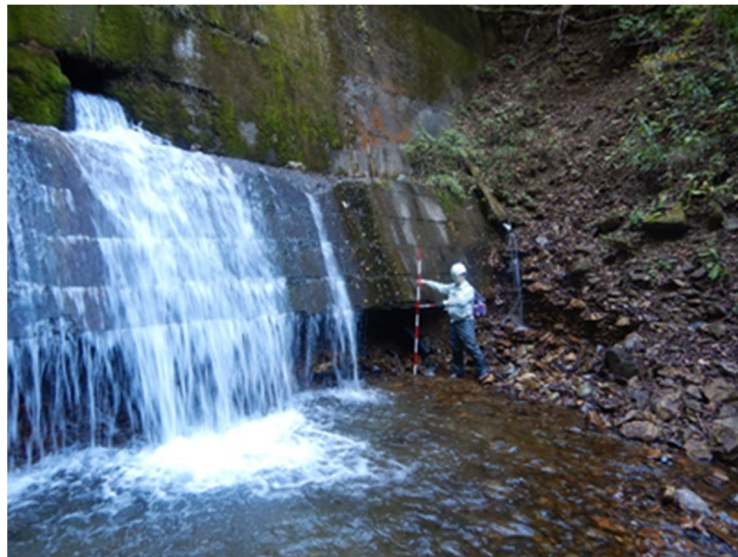
しかし、その上流部では洗掘傾向にあり、No. 6 ダム副堤の洗堀は 2019（令和元）年の出水時に進行して 1 m 程になっている（図 4. 1-4）。ダム下流部で洗掘が生じるのは一般的であり、No. 6 ダム下流において洗掘が進行している。No. 5-2 ダムと No. 5-1 ダムによって洗掘を抑えている面はあるものの、今後さらに洗掘が進行すれば No. 6 ダム自体に影響が及ぶ恐れがあり、今後の推移を観察する必要がある。

図4. 1-4 No. 6ダム副堤の洗堀状況（2021年10月29日下流側から撮影）

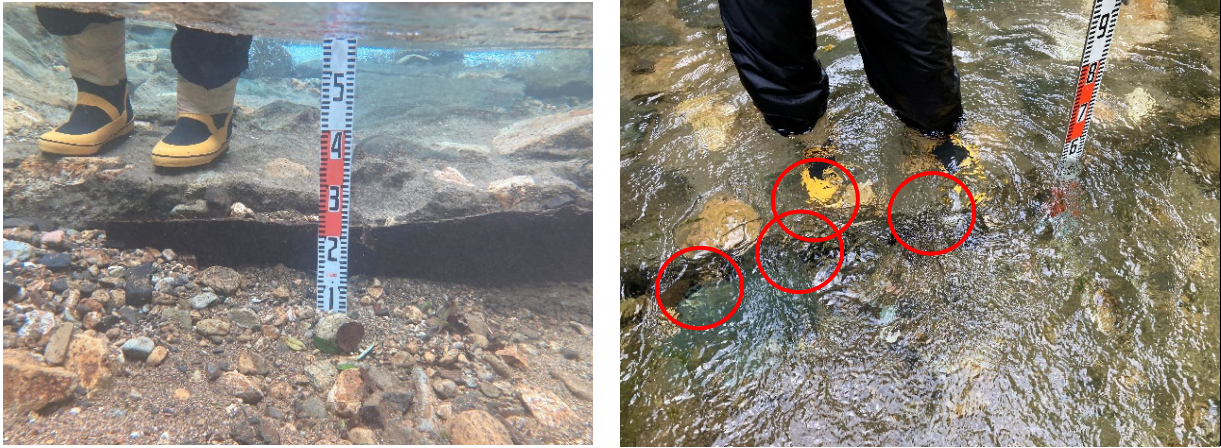
No. 5-1、No. 5-2 ダムは小規模の工作物でありながら土砂移動を抑える工法として有効であると評価することができる。根入れを深くしたにもかかわらず No. 5-1 ダム下流端で洗掘が生じている（図 4. 1-5）。現時点では深刻な状況には無いものの、今後の推移を注視していく必要がある。

図4. 1-5 No. 5-1ダム末端部の洗堀状況（2021年8月10日撮影） 左：侵食状況 右：湧水の状況

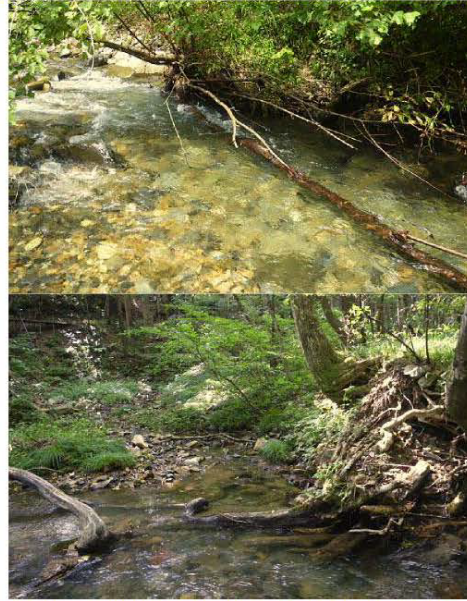
写真にあるように、流されていない倒木は、その部分に水の流れが当たることによりえぐれを作る。根や幹、枝などが水流の中にあることにより、複雑な空間を作る。また、水面上にそれらが覆い被さり、カバーを形成する。これらは水生生物にとっていろいろな機能を果たす環境となる。このように、倒木は溪流環境に特別に多様性をもたらすので、これをそれ以外の木と区別して記録する。
