発表番号 10

水窪町で発生した土砂ダムの調査、解析事例について

天竜森林管理署 治山第一係長 湯本 仁
国土防災技術株式会社 高島 誠

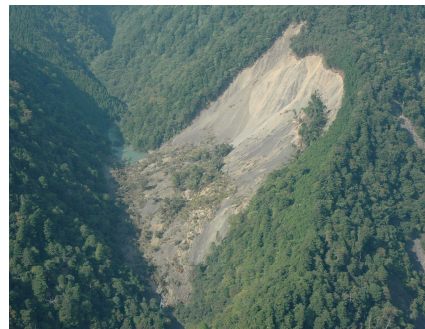
写真 1 : 土砂ダムの状況 (2011/9/12 撮影)

平成 23 年 9 月 2 日から 4 日にかけて発生した台風 12 号の降雨により、静岡県水窪町地頭方国有林 788 林班左岸側斜面で深層崩壊が発生し、土砂ダムが形成されました。

土砂ダムの監視を開始して以降、崩壊地の表層部の若干の侵食や土砂ダム末端部の小規模な崩壊は確認されたものの、土砂ダム本体に大きな変化は生じておらず、越流や決壊も発生していません。
