# 新潟県中越大震災の復旧対策(民有林直轄地すべり防止事業)見学会行程表

# 新潟県中越大震災の復旧対策（民有林直轄地すべり防止事業）見学会

# 見学箇所 of 被害概要 (1 / 3)

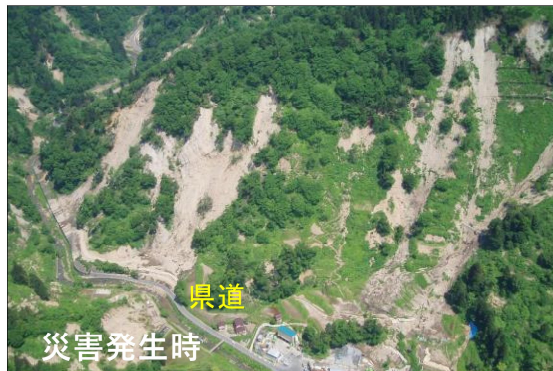
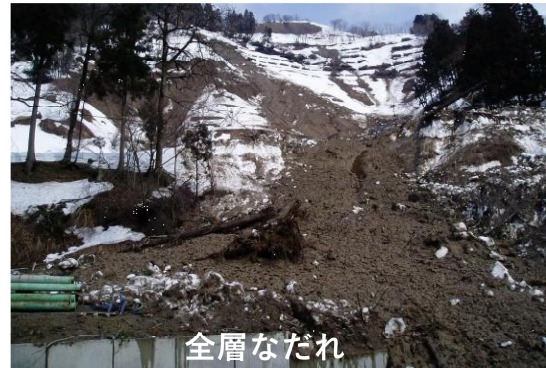
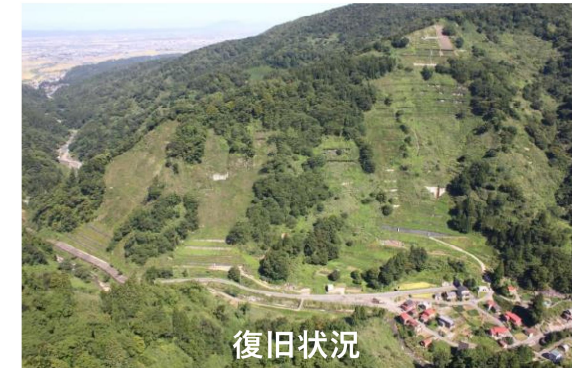
## ① 貫（つなぎ）地区【県道への土砂流出】

長岡市濁沢町貫地区では斜面崩壊と小規模地すべりが発生し、土砂は県道柏崎高浜堀之内線に達しました。さらに、地震後の融雪期に発生した全層なだれにより斜面崩壊が拡大し、土砂が再び県道まで流出しました。

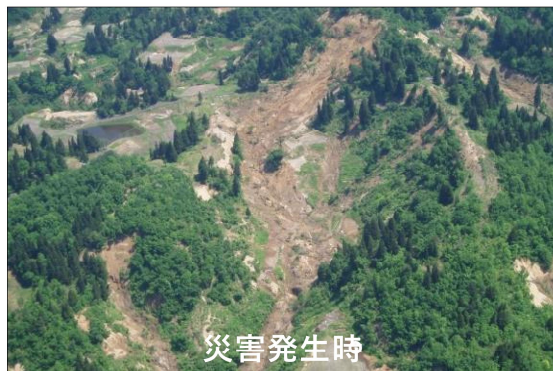
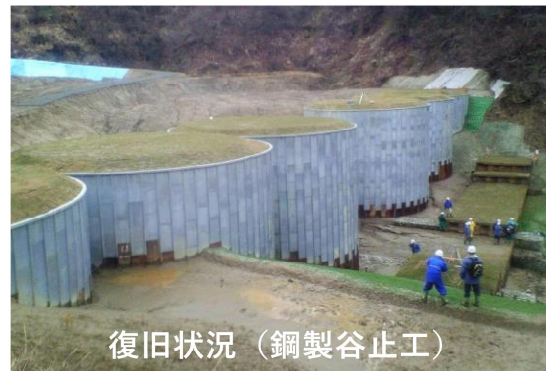
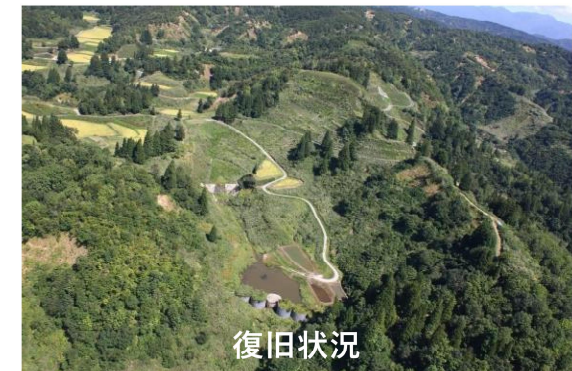
## ③ 檜ノ木（ならのき）地区【県道の崩落、水田の被災】

旧山古志村南平檜ノ木地区では2.09haの斜面崩壊が発生し、崩壊斜面中腹を横断する県道（南平－小平尾線）が崩落しました。また、流出した土砂は、約1 km下流の芋川に達し、周辺の水田が被災しました。

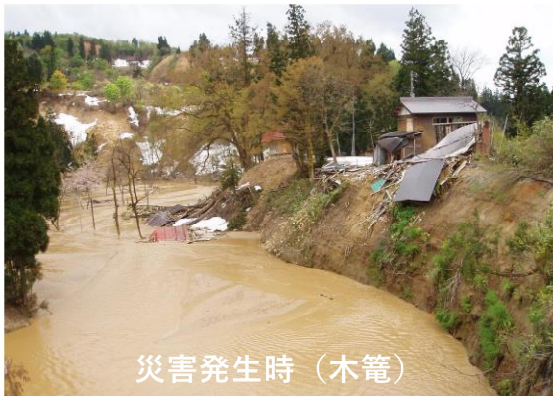
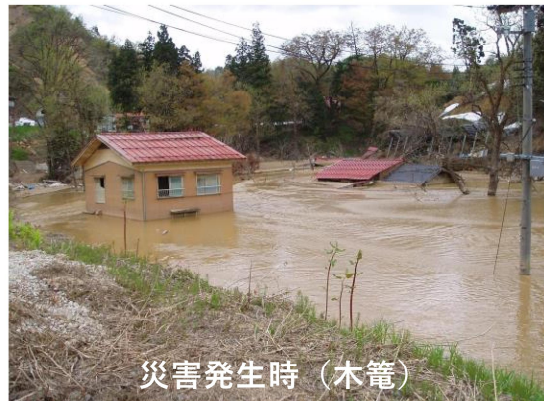
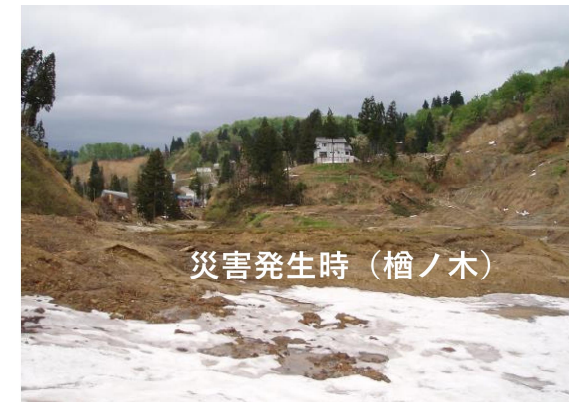
## ④ 木箆（こごも）集落【河道閉塞による集落水没】

旧山古志村木箆集落では、多くの地滑りや斜面崩壊が発生しました。土砂が芋川を堰き止め、河道閉塞が発生したことにより、木箆集落、檜ノ木集落が水没しました。

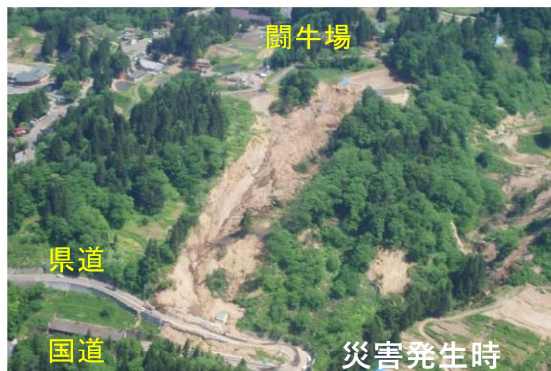
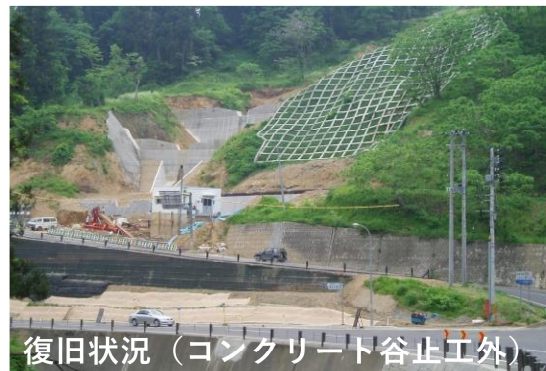
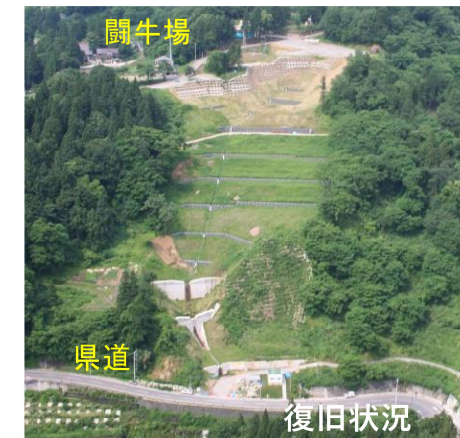
## ⑤ 呼坂（よびさか）地区【県道への土砂流出】

呼坂地区で発生した地すべりは、上部の市道付近では小規模であったものの、下部では斜面長**270m**に及ぶ大崩壊が発生し、地すべり末端にあった県道（千足－呼坂線）が被災しました。

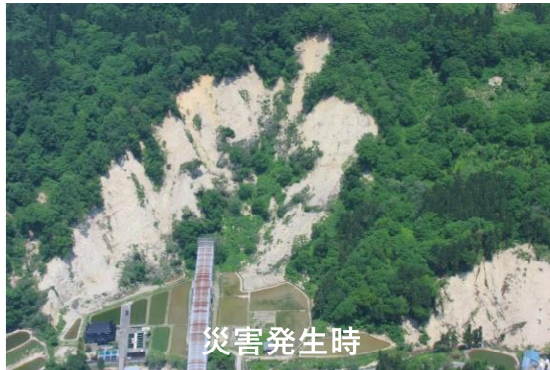
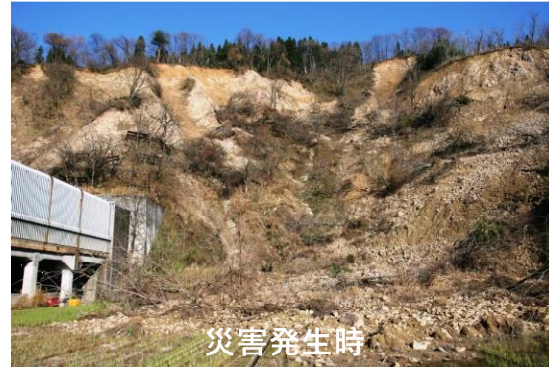
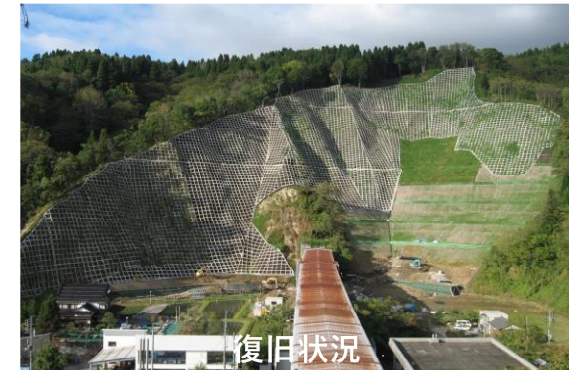
## ⑥ 浦ノ山地区【農地、養鯉池への土砂流出、新幹線施設への被害の恐れ】

浦ノ山地区で発生した斜面崩壊では、農地、養鯉池に土砂が流出したほか、新幹線施設への被害が懸念されました。

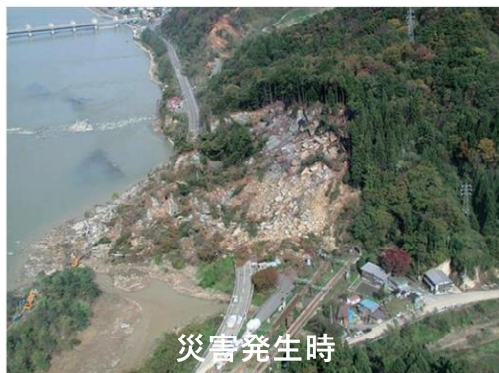
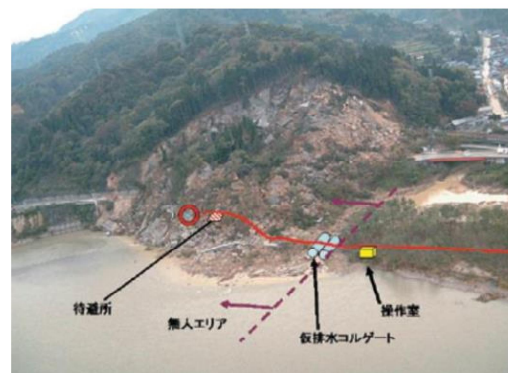
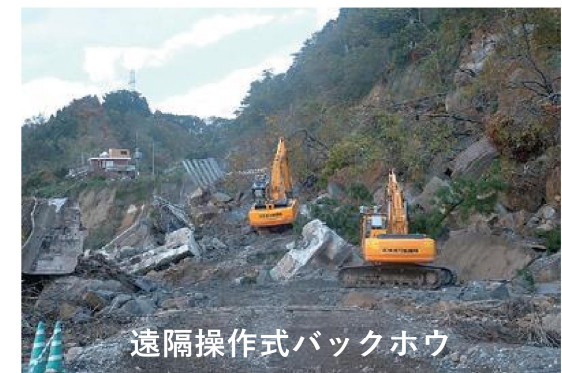
## ⑦ 妙見（みょうけん）県道【県道への土砂流出、人的災害】

妙見町において発生した大規模土砂崩落に県道小千谷長岡線上で3台の車両が巻き込まれました。10月26日に土砂の中から母子3名が乗った車両が発見され、東京消防庁ハイパーレスキュー隊等が救出活動を開始、27日に皆川優太ちゃん（当時2才）が救出されました。
