課題名 葉山島保安林回復プロジェクト

東京神奈川森林管理署 津久井森林事務所 鈴江 卓也
東京神奈川森林管理署 小檜山 諒

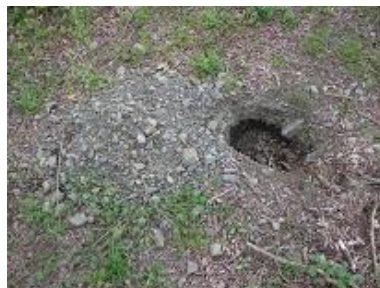
保安林を適切に管理し、森林の公益的機能を発揮させることは重要です。葉山島試験地は、碎石や廃棄土砂により、荒廃地化した保安林（図1）で、通常の植栽方法では、緑化が困難なため、特殊な方法で植栽を実施する必要があります。

図1 荒廃地化した葉山島の土壌

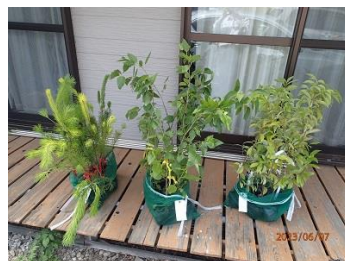
森林総合研究所とともに植栽方法にかかる事前検討会を実施しました。葉山島試験地の特性は、土壌が極めて固く、活着する樹種が限定的なことです。このことから、土壌は客土を入れ、植栽樹種は林縁にもともと生育しているアカマツ、アラカシおよび代表的な緑化木であるヤシャブシを採用するとともに、植栽木は、より早期の植生回復のため、大苗としました。（図2）

図2 植栽する大苗（左からアカマツ、ヤシャブシ、アラカシ）

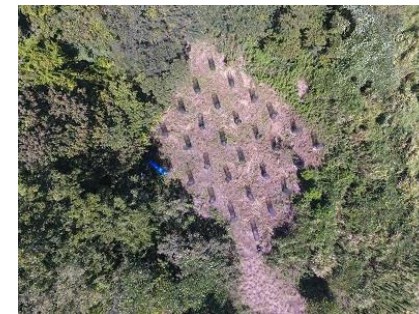
試験地での植栽作業は、2023年6月に延べ31人で実施し、18m³の区画に30本の苗木を植栽していますが（図3）、土壌が固いため、ハンマードリルやツルハシ等の器具を用いた作業となりました。

図3 葉山島植栽試験地植栽後の様子

植栽後は、根元径と樹高を計測しています。秋に実施した調査では、アカマツとアラカシはほぼ活着しましたが、ヤシャブシの活着率は2割程度となっています。これは葉山島試験地の土壌条件が劣悪であることに加え、残暑や少雨により生育に必要な水分が不足した可能性があります。

また、試験地付近の野生木がシカの樹皮剥ぎの被害を受け、枯れていたことから、獣害対策資材の設置は十分に効果があったと考えられます。
