# 流域の人々の暮らしを守る田代山の治山対策

会津森林管理署南会津支署 治山技術官 筒井 建伍  
 関東森林管理局治山課 国有林治山係長 篠原 直生

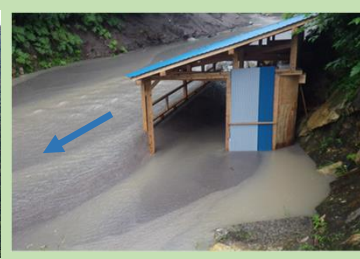
崩壊地の拡大状況

昭和30年代後半には北西斜面で山腹崩壊が確認され、これまでに治山事業を実施したが、平成30年及び令和元年に発生した台風の影響で崩壊地が大きく拡大した。

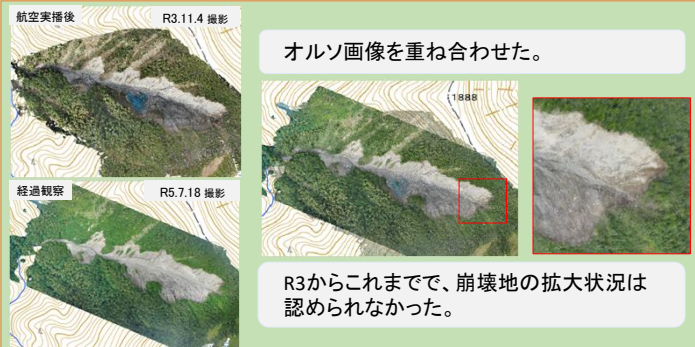
### ①崩壊地の状況

オルソ画像を重ね合わせた。

R3からこれまでで、崩壊地の拡大状況は認められなかった。

- ドローン写真をオルソ化、GISに表示し①②について確認した。
- ①崩壊地の状況: 複数時期の写真を重ね、崩壊地の拡大の有無を確認
  - ②緑化状況: 緑化が確認された箇所、およびその面積を計測

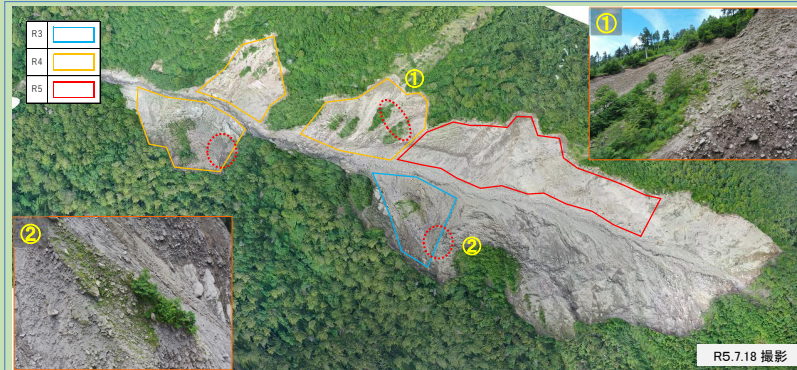
### ②緑化状況

- ①: 残存植生の周辺で、一体となり藻(BSC)が形成された箇所
- ②: 新たに藻が形成された箇所  
→あわせて2,000m<sup>2</sup>ほど緑化していると推測。
