不法侵入への挑戦 ～林道の安全対策～

群馬森林管理署 石栗 英人・北澤 寛

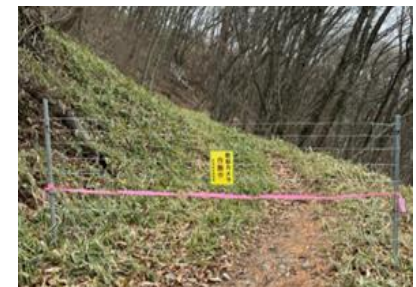
写真2 金網タイプの防護柵資材を活用(渋川担当区・前山林道)

<p>【対策1】林道入口の環境整備</p> <ul style="list-style-type: none"> ・管理不足の状態は、不法侵入を助長 ・管理良好な状態を保ち、監視の目があることを示す   <p>古い看板名称の改善 (旧組織名称の排除) など</p>	<p>【対策2】不法侵入の実態把握</p> <ul style="list-style-type: none"> ・センサーカメラによる写真撮影で実態を把握(台数、侵入方法)   <p>防犯カメラ 作動中</p>
<p>【対策3】侵入経路を塞ぐ</p> <ul style="list-style-type: none"> ・ゲート脇の侵入可能なスペースを塞ぐ ・シカ防護ネットの再利用  	<p>【対策4】警察との連携</p> <ul style="list-style-type: none"> ・不法行為への対応は森林事務所だけでは限界、地元警察へ協力依頼し実効性のある対策へ   <p>一般通行禁止 群馬森林管理署 水沼森林事務所 バトール巡回コース、警告看板へ合同表記、車両番号から本人の特定・注意</p>
