# 野呂川地区民有林直轄治山事業

林野庁 関東森林管理局  
山梨森林管理事務所

## ■ 野呂川流域における民有林直轄治山事業について

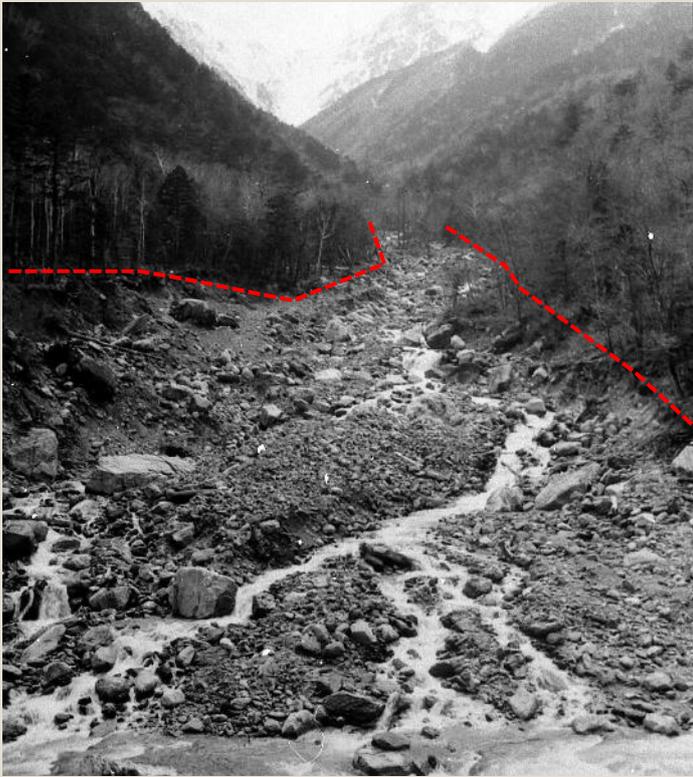
《S34》

特に大樺沢は溪床内に不安定土砂が大量に堆積していました。そのためコンクリート谷止工や鋼製谷止工を施工し不安定土砂の固定化を行いました。

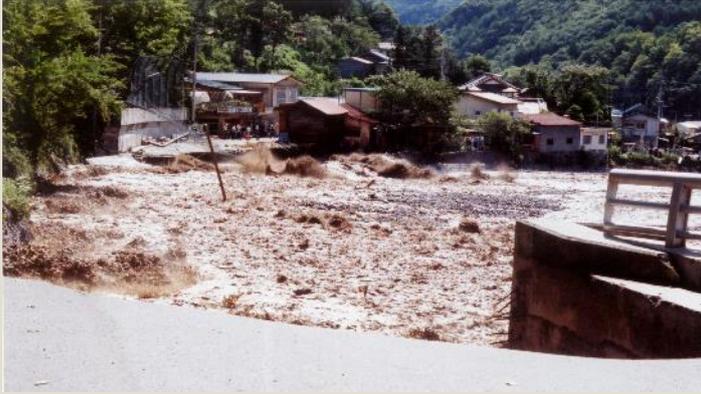
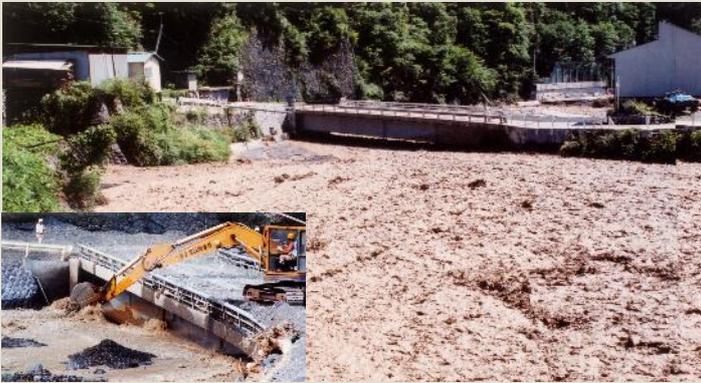
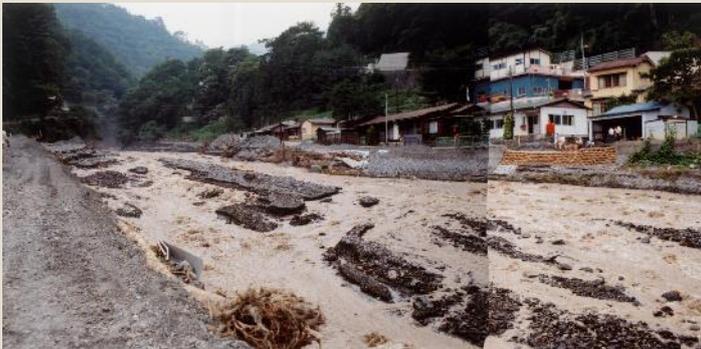
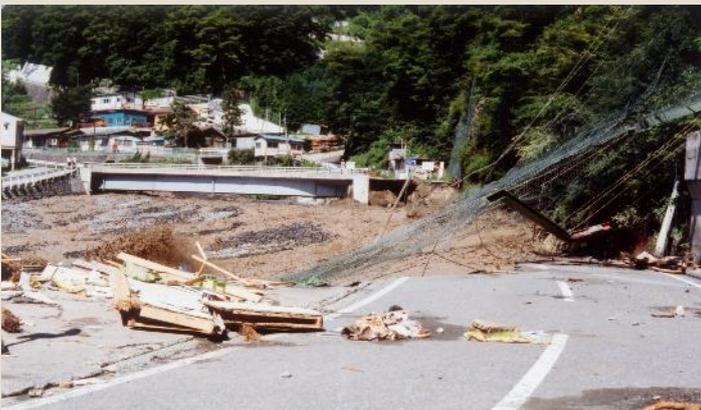
《S57》

特に野呂川を中心とした南アルプス一帯の被害が大きく広河原の吊り橋といった橋梁や駐車場が破壊され両俣小屋は土砂に埋まるといった被害が発生しました。また下流域に存在する当時の芦安村（現：南アルプス市芦安芦倉）では道路の寸断などが発生し市民生活に深刻な影響を与え、青木鉱泉・御座石鉱泉では宿泊客が閉じ込められたため自衛隊が出動しました。

■ 旧芦安村内57災被害時と近年の状況（御勅使川）

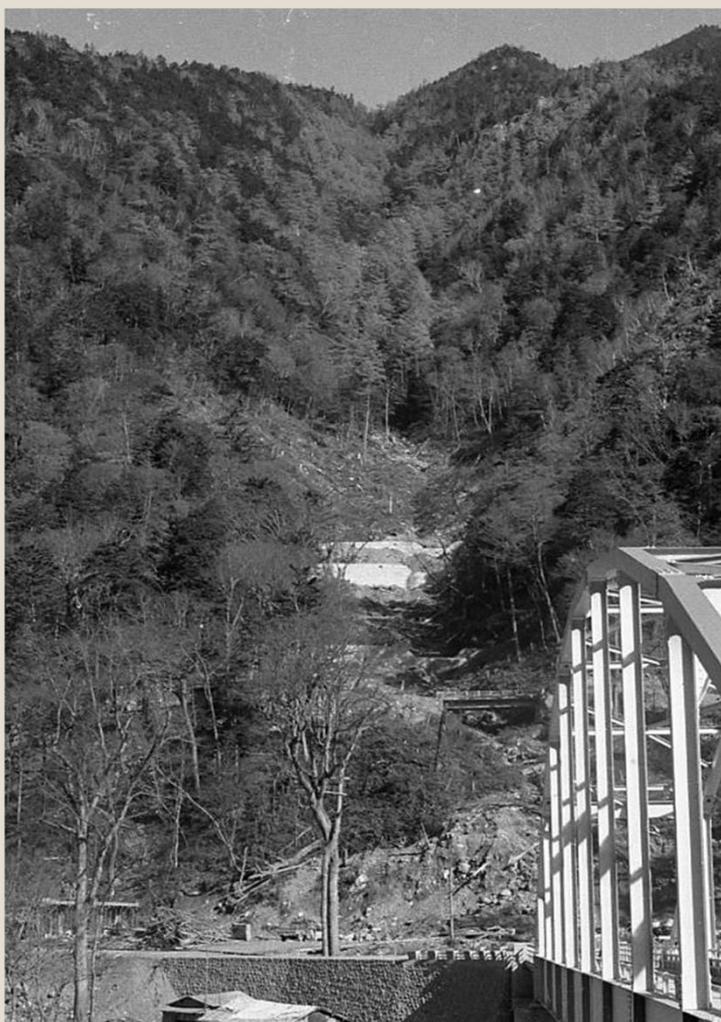
《被災前》

広河原周辺のうち特に西ゴウロ沢は、台風により山腹が大規模に崩壊し大きな被害をもたらしました。

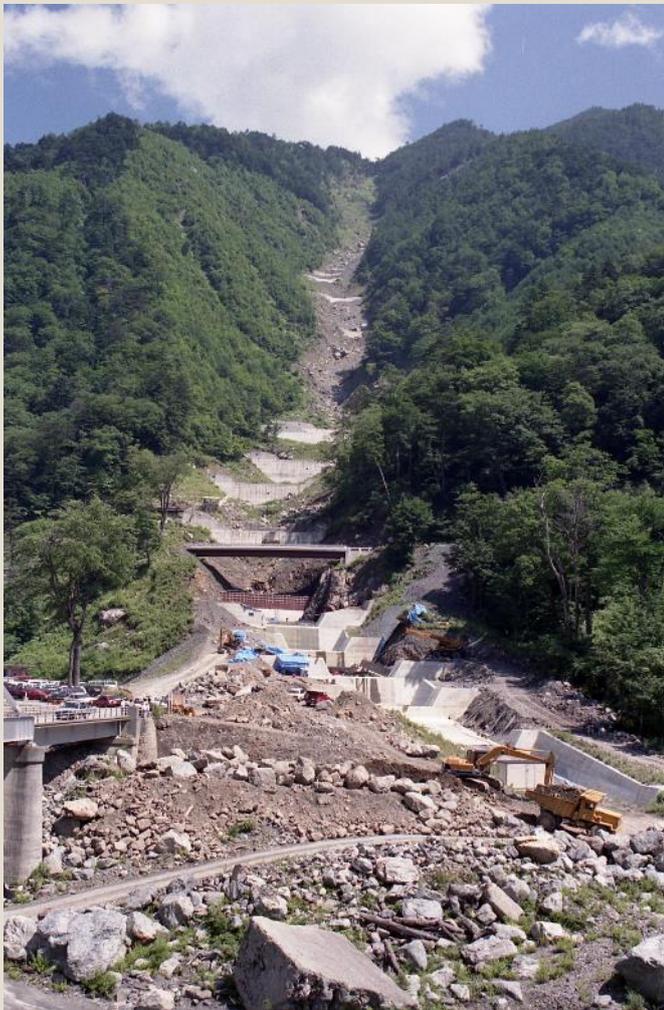
《西ゴウロ沢復旧当時》

西ゴウロ沢では、発生源である崩壊地に山腹工を施工し緑化を図るとともに、溪床内にコンクリート谷止工を階段状に施工することで崩壊の拡大防止・溪床の安定化を図り、もって保安林の機能の復旧が果たされました。

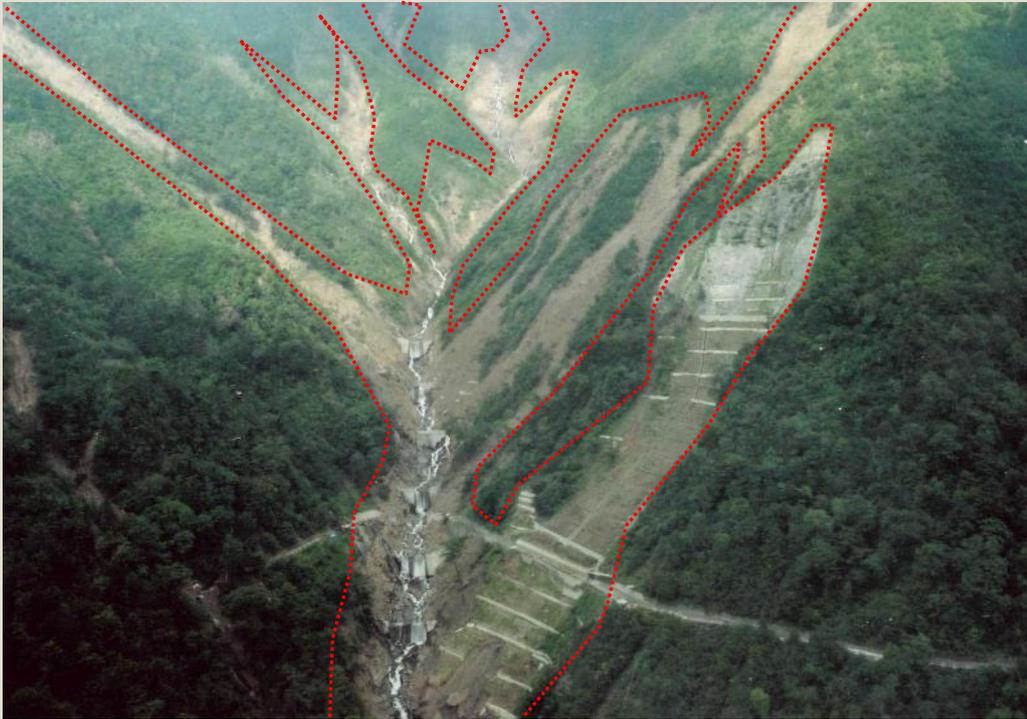
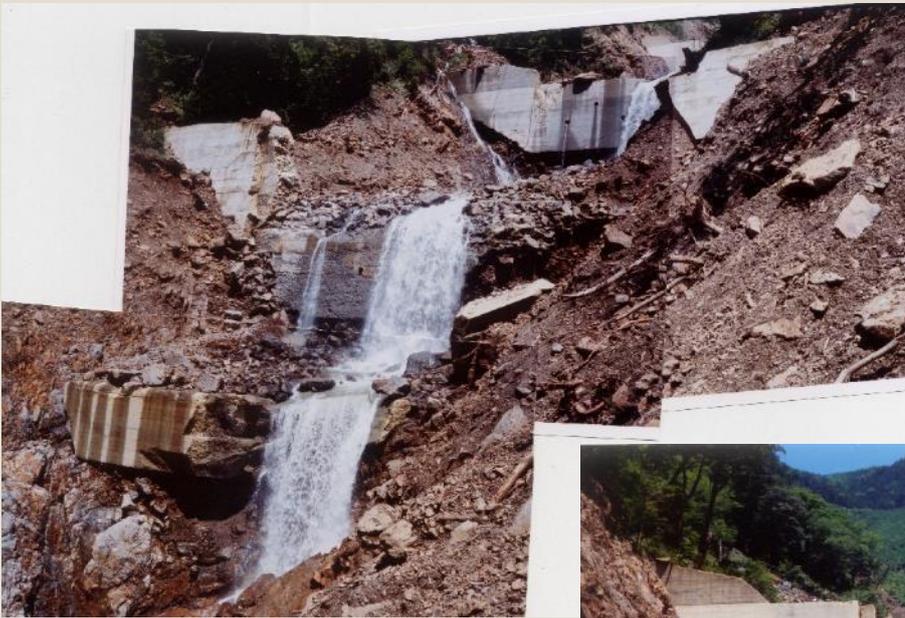
赤沢地区では、57年の災害により上流部に山腹崩壊が発生し土石流が沢を流下したため、多くの治山ダムが破壊されました。これにより赤沢地区の計画について見直しを余儀なくされました。

土石流等により破壊された治山ダム

赤沢地区では、まず治山ダム群を再整備しました。  
その後、山腹斜面の復旧を行い、現在は斜面が緑化され、保安林への復旧が果たされました。

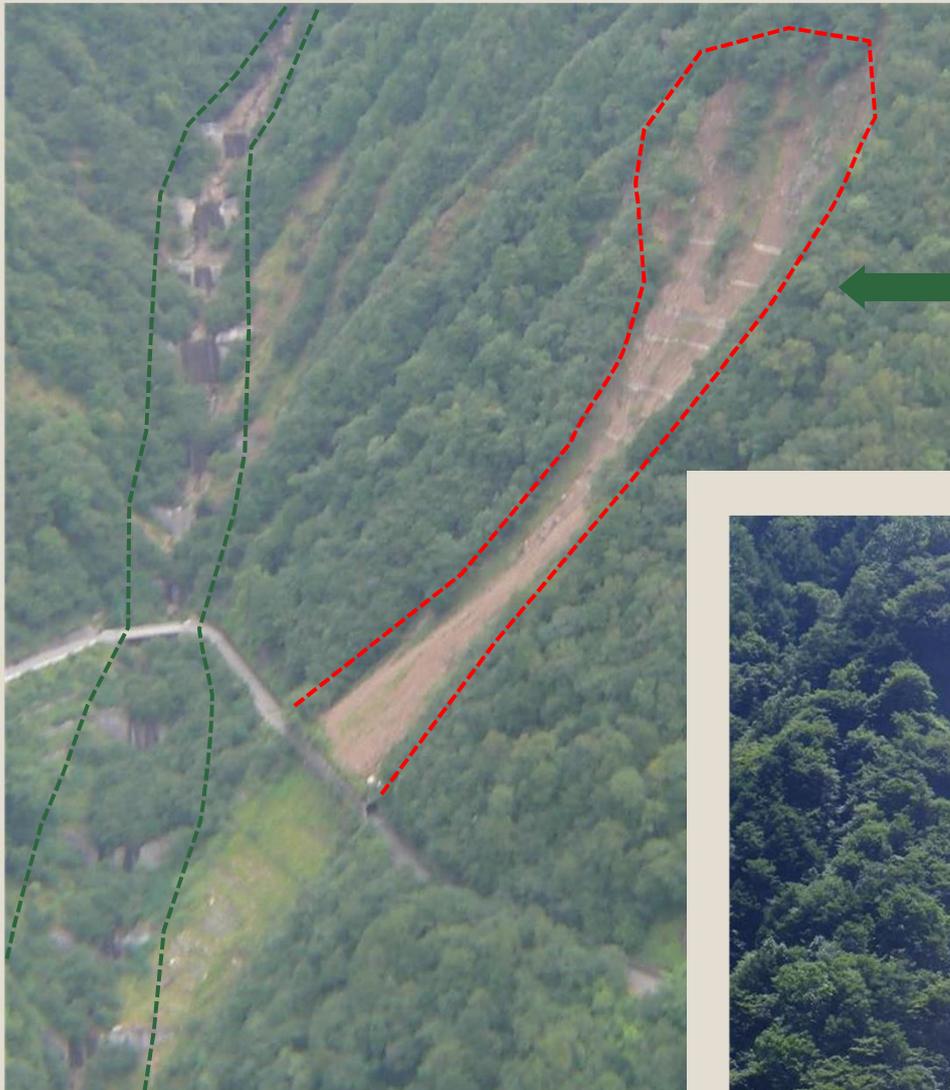
《赤沢地区復旧状況H25》

《山腹工による緑化》  
《治山ダムの再整備》

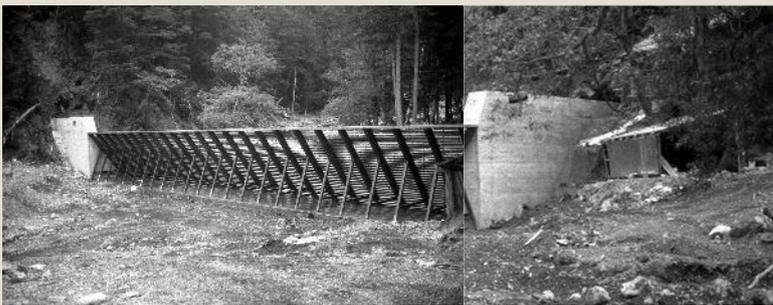
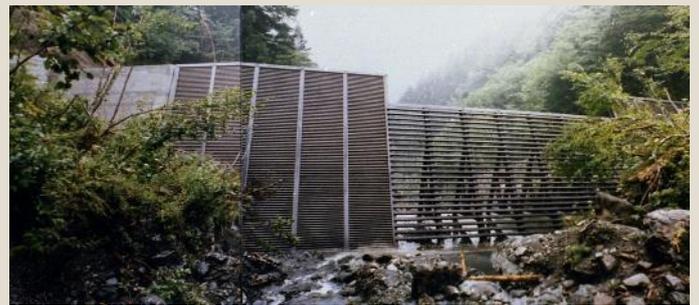
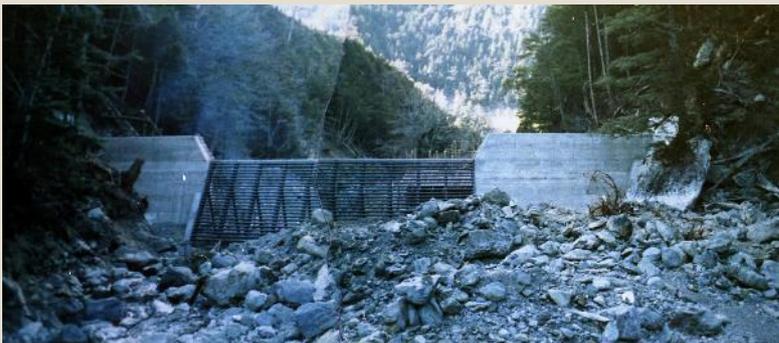
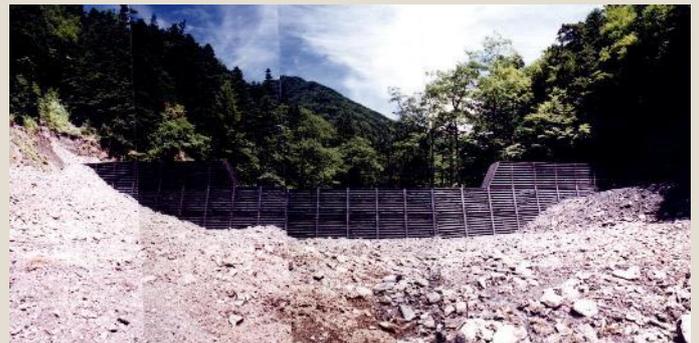
《北沢地区鋼製治山ダム》

前述した箇所以外にも野呂川流域では多くの山腹崩壊、溪床荒廃が発生しており、野呂川地区民有林直轄治山事業によって復旧・整備が図られています。

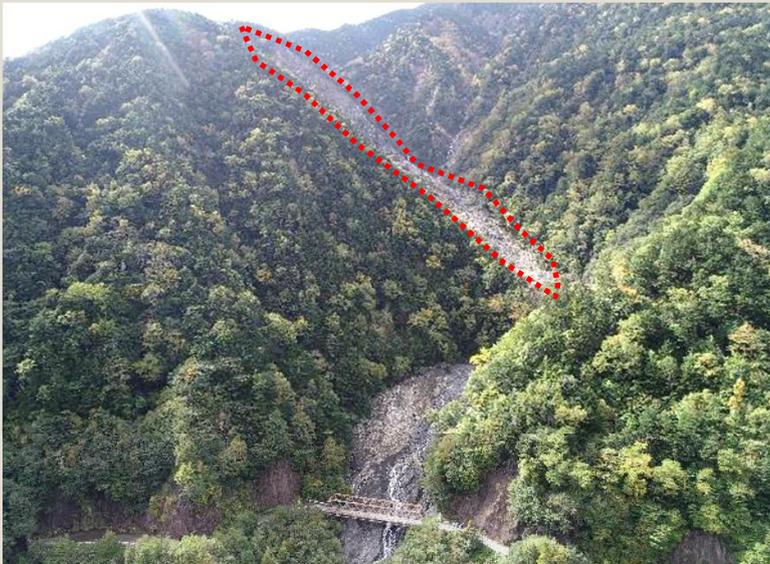
《小樺沢全景》

特に小樺沢とミヨシ沢において大規模な山腹崩壊が発生し、小樺沢においては推定54万m<sup>3</sup>の土砂が流出しました。

溪床内の不安定土砂を排除し、山腹に安定させた状態で固定化しています。今後は治山ダムを再整備し復旧を図る計画です。またヘリコプターによる緑化も実施しています。

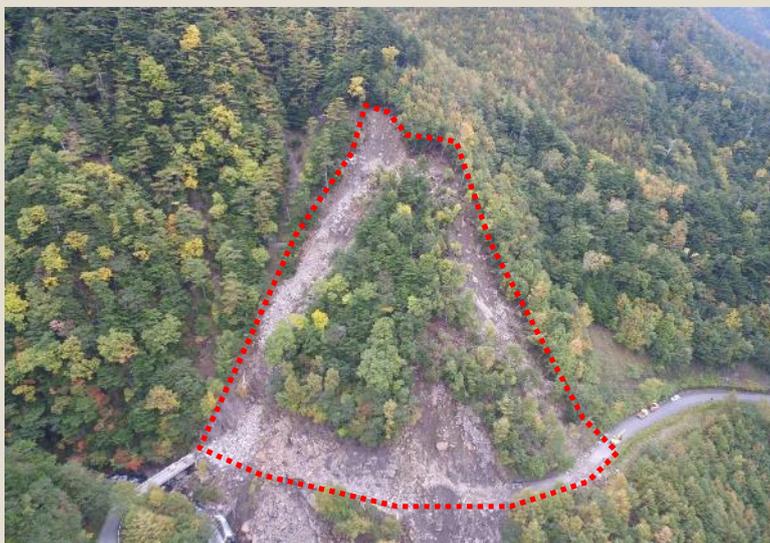
《ミヨシ沢》

またミヨシ沢においては崩壊の発生により南アルプス林道が被災し通行不能となっています。

当初は単純な山腹崩壊と思われましたが、その後の調査により崩壊形態が複雑であることが判明し、より慎重な調査が必要となりました。

有識者による現地検討会を開催し、意見を参考にしながら今後の復旧計画を策定していきます。

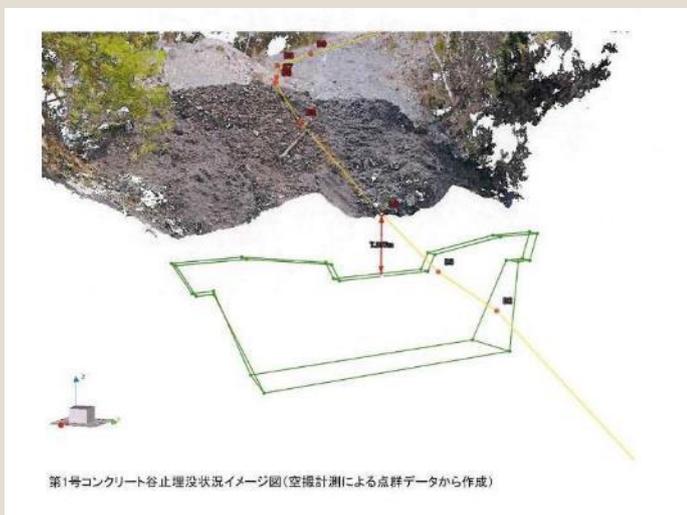
《ダム埋没イメージ》

今まで整備してきた治山ダムが効果を発揮し、特に小樺沢において大規模な崩壊により発生した土砂を野呂川本流へ到達させることなく阻止しています。ダムは埋没しましたが、土砂を押しとどめており機能上は問題ありません。

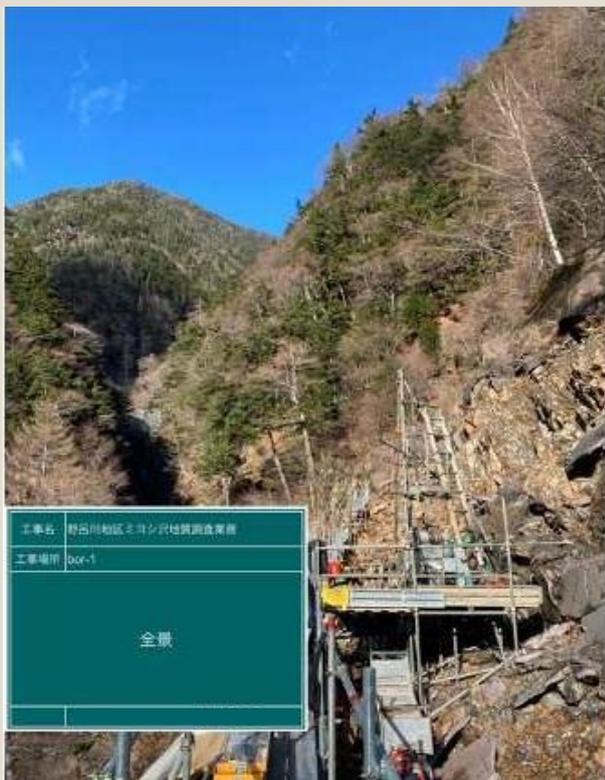
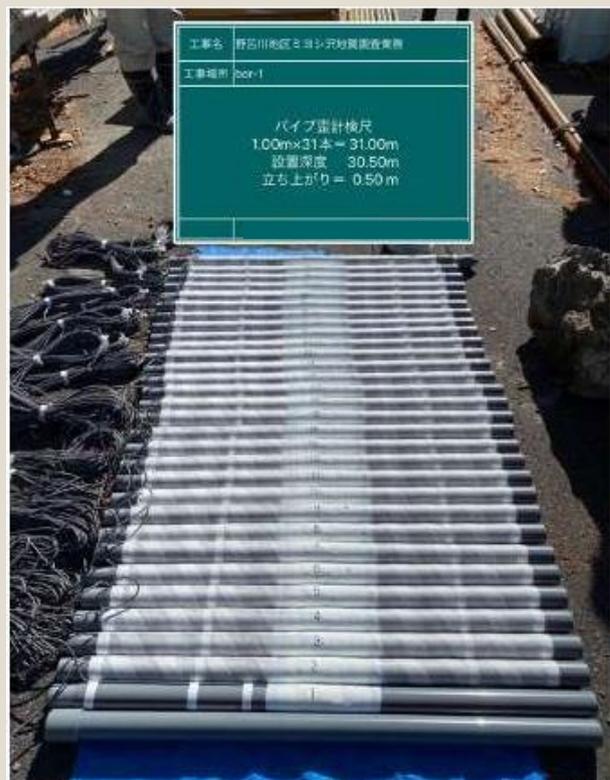
《崩壊形態の特定のためボーリング調査を実施》
