海岸林を造る取組みⅢ

～大正14年以降の取組～

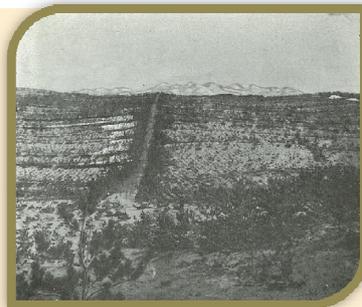
写真-1 植栽後15年経過したにもかかわらず80～100cmの生長しかみられない成績不良な箇所(昭和3年撮影)

海岸林の造成は大正13年に完成しましたが、植栽木の大部分はきわめて生長が不良でした(写真-1)。このため、砂防垣の補修やグミ等の肥料木の補植、埋ワラ・敷ワラを行いました。しかし、経常の予算では国有林全体に施工することができず、生長不良な箇所が依然目立ちました。このような中で、経常の2.5倍の予算を確保し、砂防垣新設(翼砂垣含む)47km、埋ワラ・敷ワラ1,283トン、クロマツ、ネム、グミ等の植え付け59万本という全面的復旧計画をたて、昭和7～9年度に実施しました。

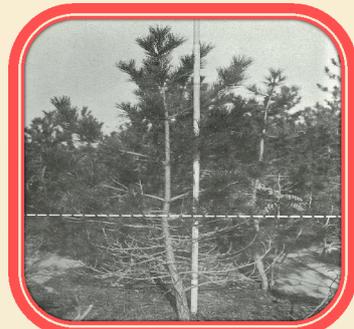
写真-2 埋ワラにより生長が回復したクロマツ(白線より下部は埋ワラ施工前の生長、上部は施工後の生長)

埋ワラ・敷ワラの施肥効果については、試験や現場の状況により有効になることがわかってきたことから、国有林全体に施工しました。これにより生長不良であったクロマツ等の造林木の生長が旺盛となり、施工前1か年の上長生長量がわずか3～4cmにすぎなかったクロマツが施工後30cmに達したものがありませんでした(写真-2)。

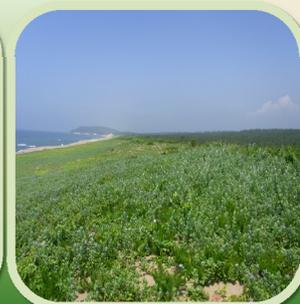
ハマゴウ等が繁茂している現在の前丘(写真-6)

また、飛砂が安定するよう翼砂垣の網目を粗くして砂を平らに堆積させたり、翼砂垣の間にハマゴウ、アキグミ等を植えつけるなど工夫を行いました。これらの結果やっと前丘を安定させることができました(写真-5、6)。
