# <<土石流発生溪流 溪流⑤の地質断面>>

## <<土石流発生溪流 溪流③の地質断面>>

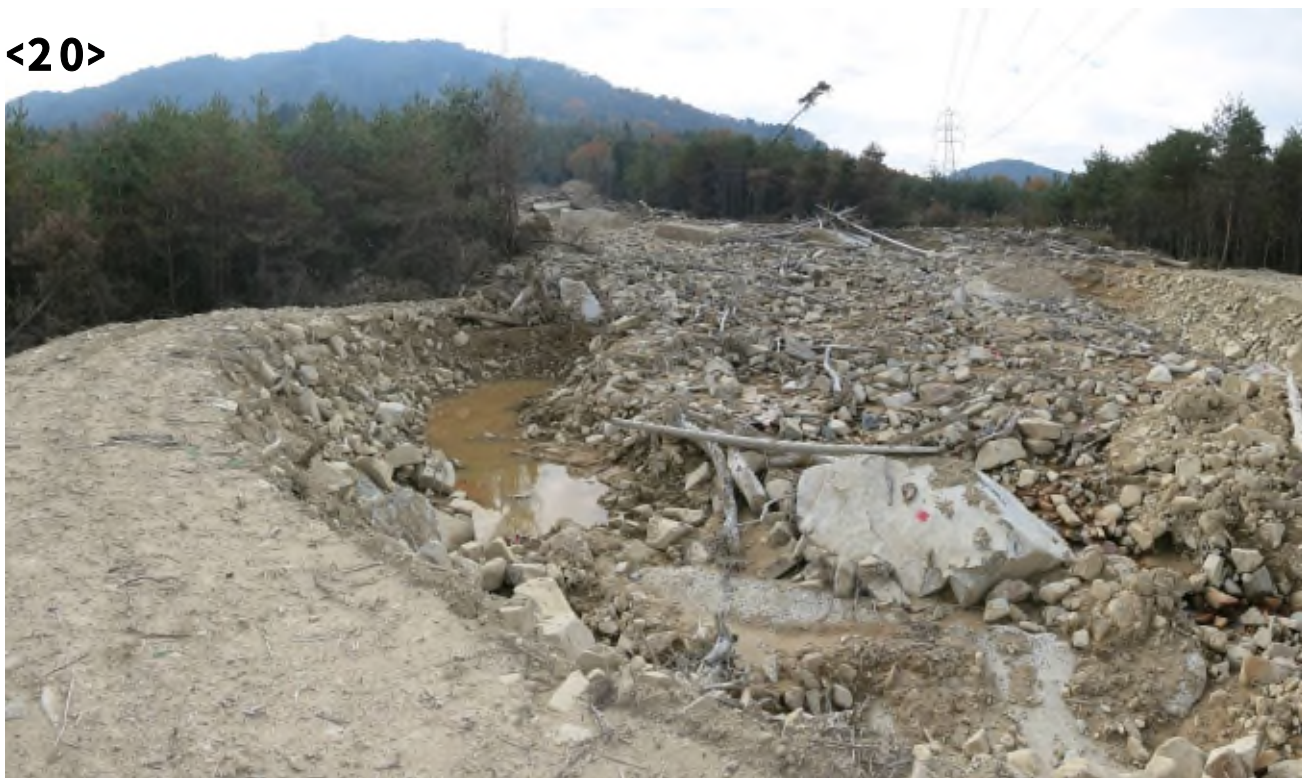
写真 17-13 ③溪流の堆積区の巨石・巨礫を含んだ土石流堆積物

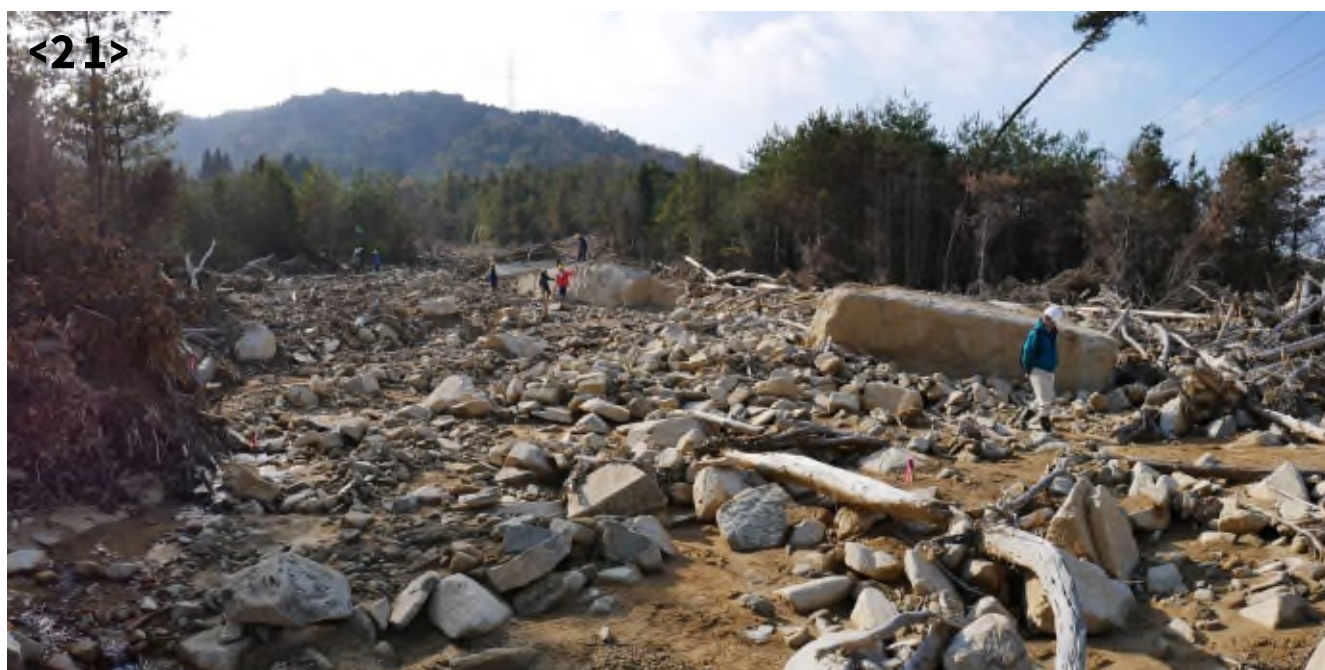
写真 17-14 ③溪流の堆積区の堰堤の破片、巨石・巨礫を含んだ土石流堆積物

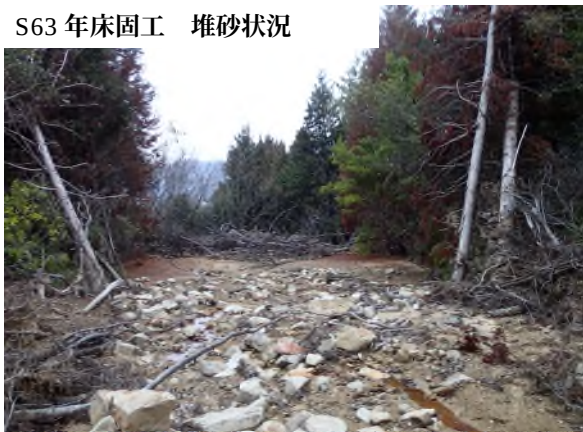
S63 年床固工 堆砂状況

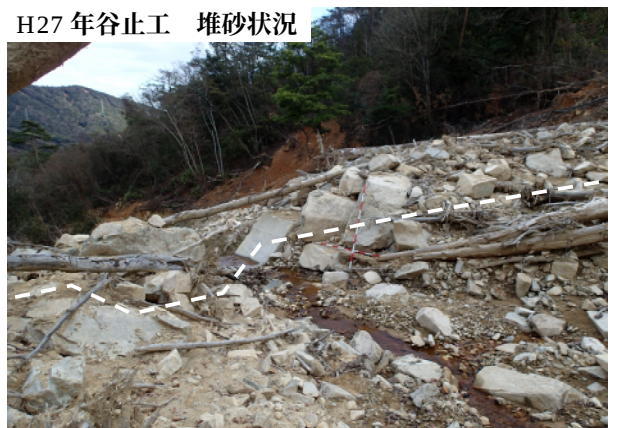
H27 年谷止工 堆砂状況

図 18 黒瀬区域における既設治山ダムの効果

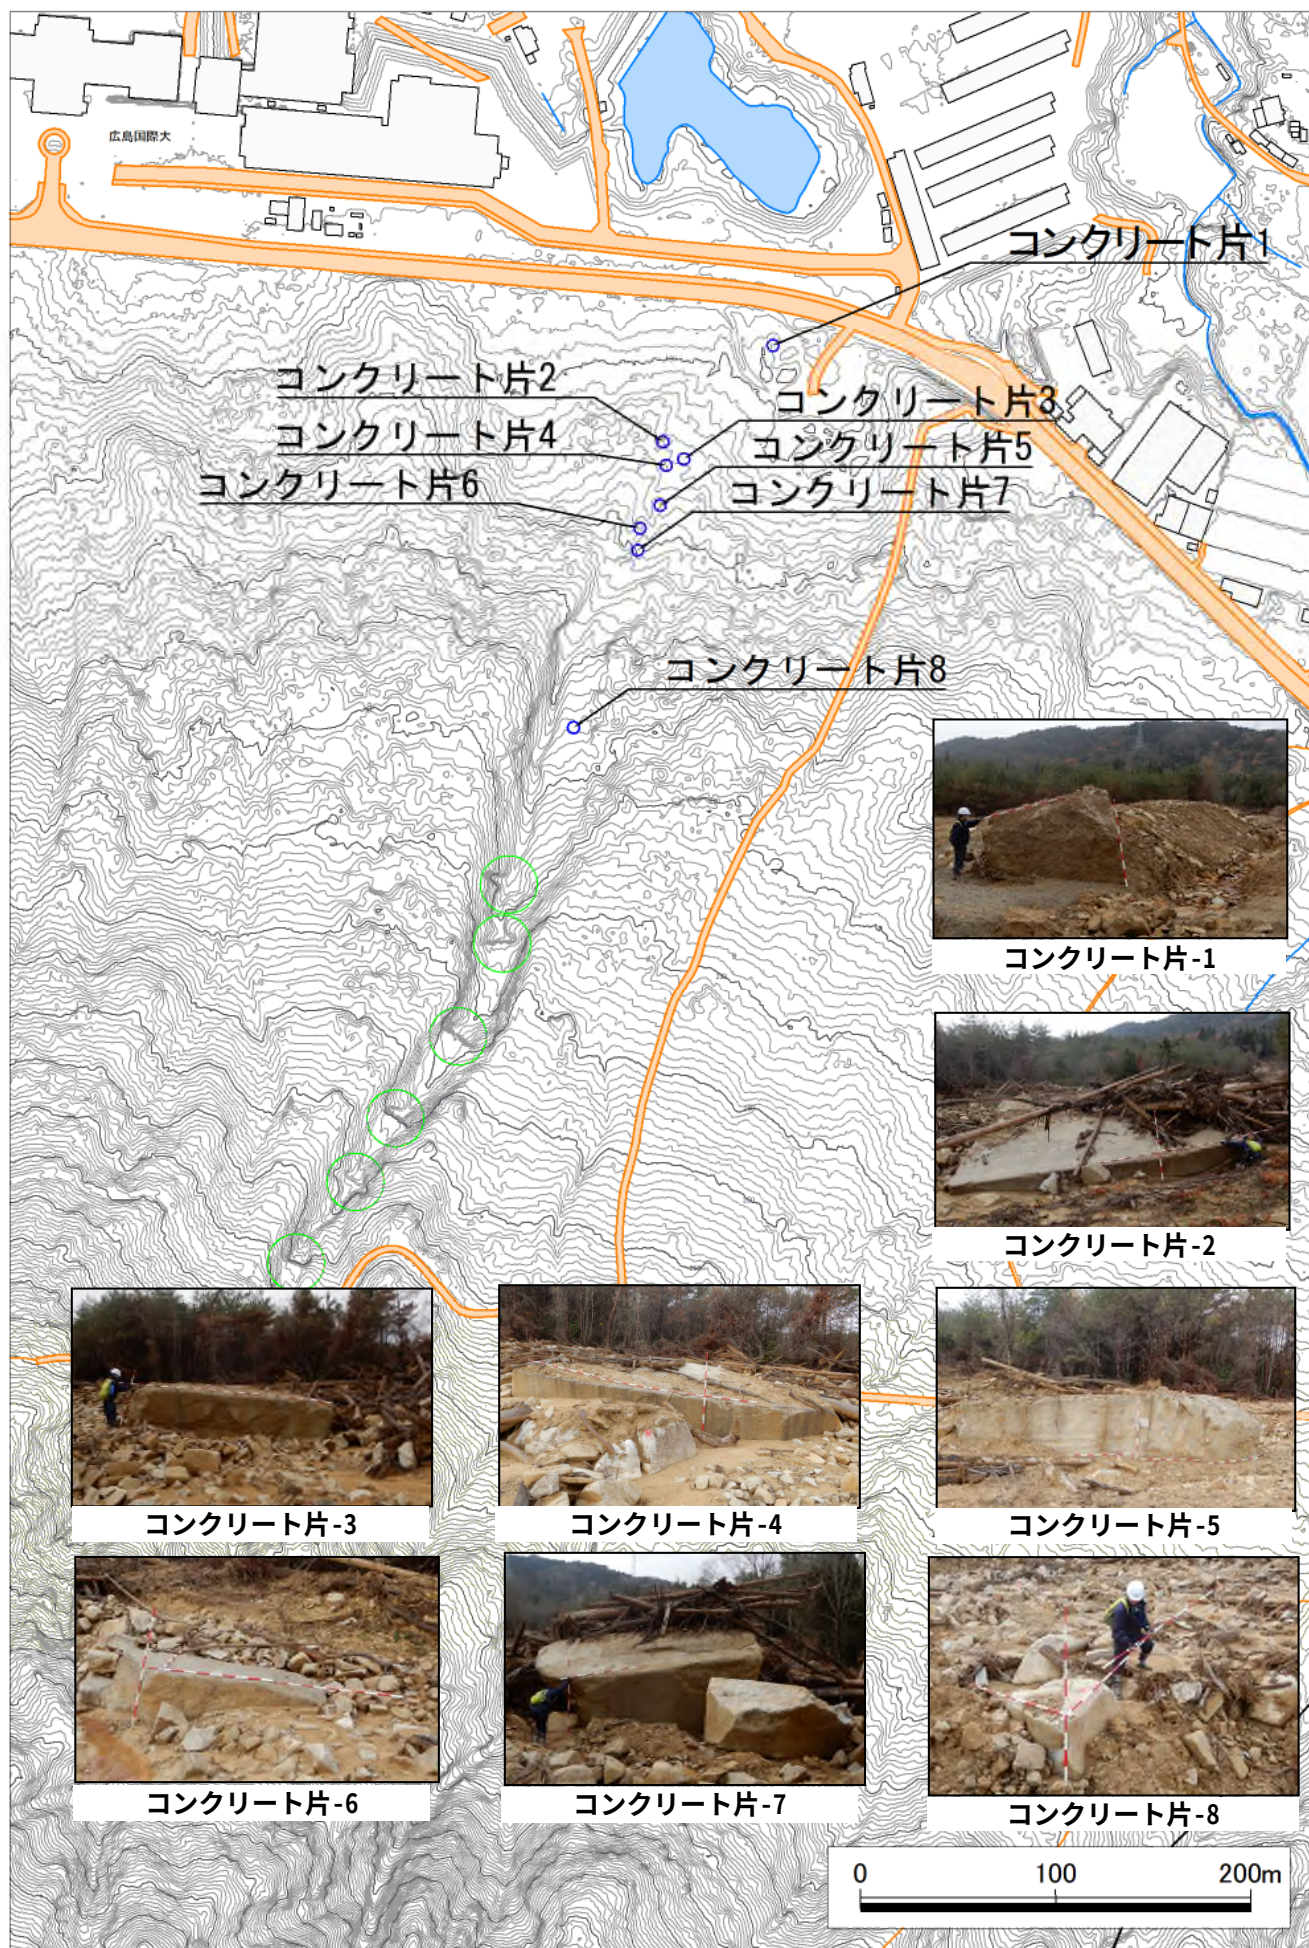
図 19 黒瀬区域における破損既設治山ダム

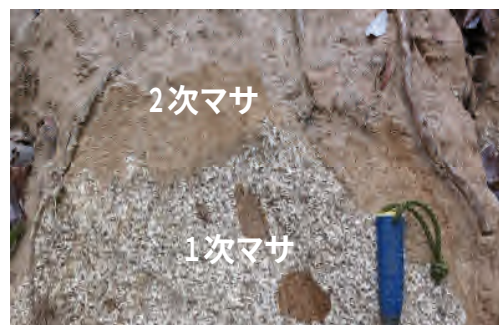
図 27 地質因子をなす 2 次マサの露頭状況と形成模式図

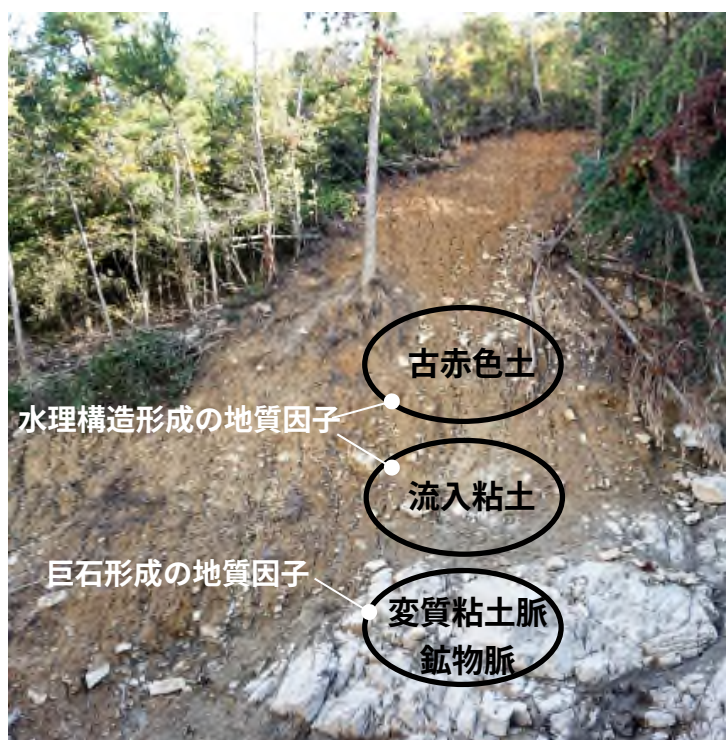
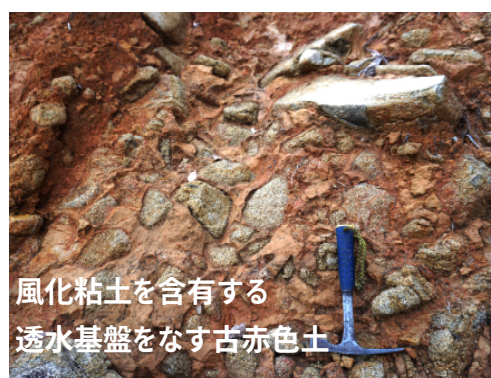
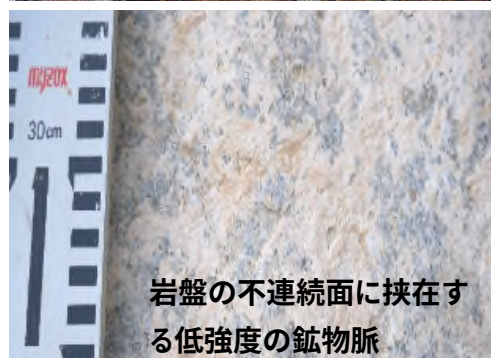
図 28 巨石形成および水理構造形成に係わる地質因子

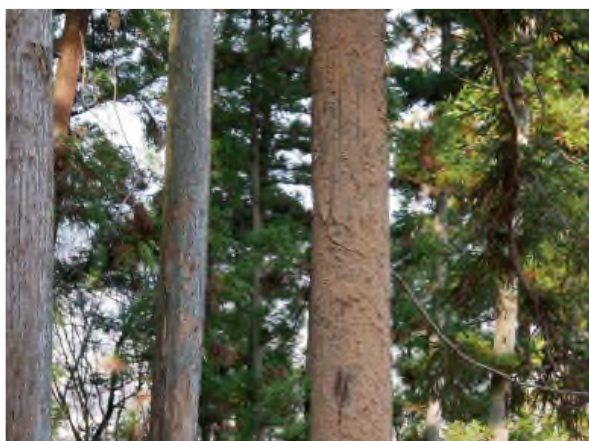
3m 以上の高さまで泥のしぶきが付着した崩壊発生源直下の樹幹

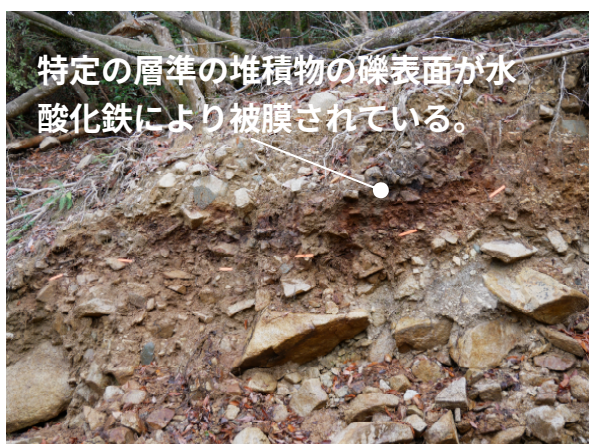
特定の層準の堆積物の礫表面が水酸化鉄により被膜されている。

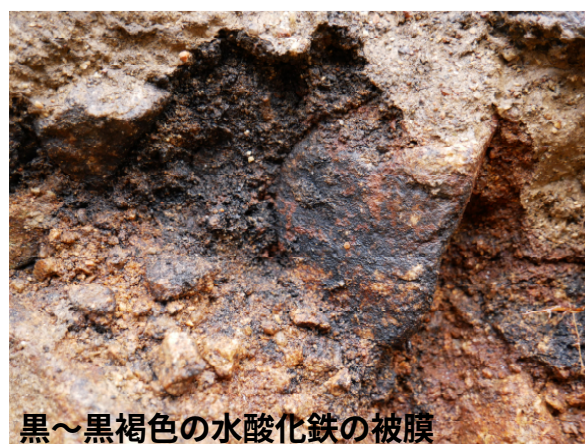
黒～黒褐色の水酸化鉄の被膜

図 30 地下水因子をなす浅層地下水の水みちの痕跡を示す水酸化鉄による礫の被膜

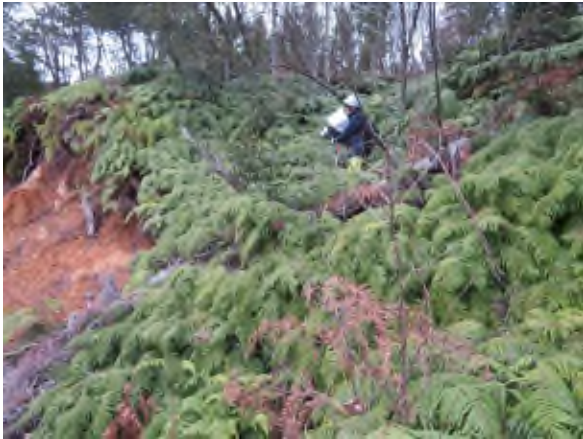
上層木が少ない場所に、地表面を隙間なく覆うウラジロ

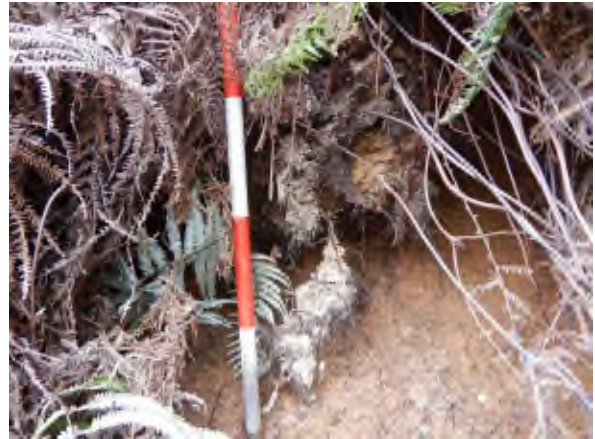
ウラジロの地下茎は太さ 5mm 程度で浅層部を這うように伸びる
