平成26年広島豪雨災害の発生箇所における治山工事の状況について
(平成28年5月28日時点)

災害①（高松山A-1地区）の実施状況について

高松山A-1地区災害復旧工事

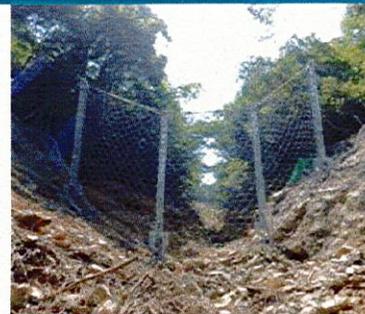
強靱ワイヤーネット設置状況

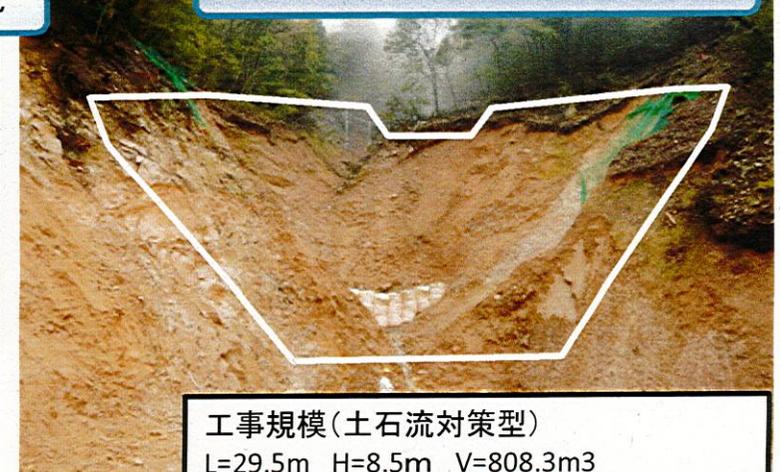
復旧計画 谷止工 掘削完了

工事規模(土石流対策型)
 L=29.5m H=8.5m V=808.3m³

風化した土質及び基岩、巨大な浮き石により作業道作設が難航しましたが、現在は本体を施工中。

急峻で現地発生土の移動にも手間が掛かっていますが、できる限り早く工事を進める努力をしています。

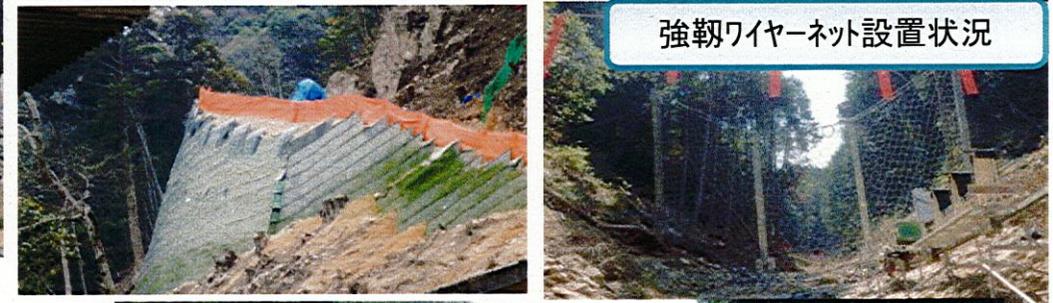
作業道作設状況

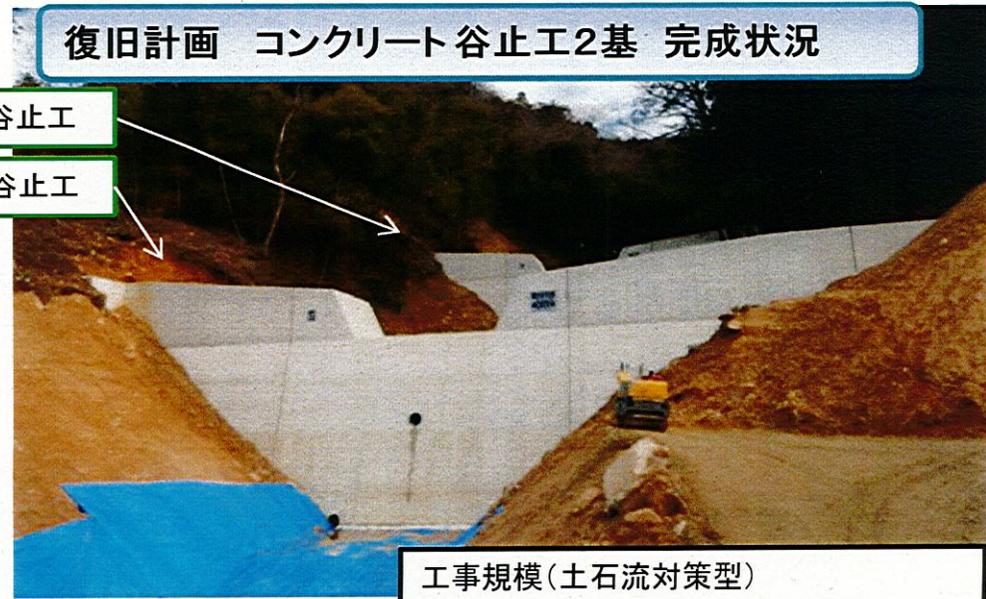
復旧計画 コンクリート谷止工2基 完成状況

工事規模(土石流対策型)

No.1	L=36.0m	H=8.5m	V=1020.8m ³
No.2	L=31.0m	H=8.5m	V= 917.4m ³

通常の治山ダムの厚みは1.5m～2.0m程度ですが、土石流に対応するため3.0mとしています。

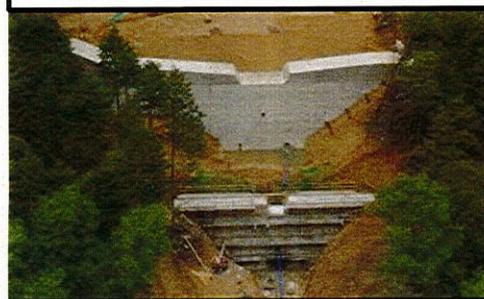
工事規模(土石流対策型)
 L=47.0m H=10.0m V=1552.3m³

工事規模
 L=20.5m H=5.5m V=169.8m³

1号地・2号地のコンクリート谷止工及びコンクリート床固工完成
 流末に係る水路工完成
 土砂整理及び緑化工を施工中

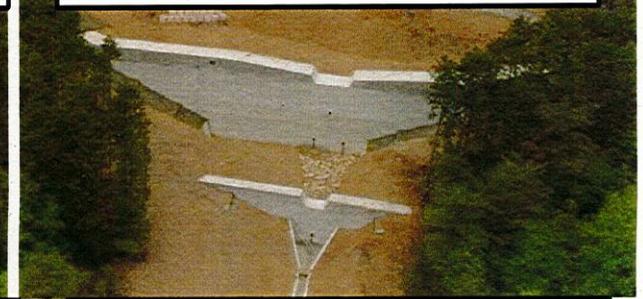
工事規模(土石流対策型)
 L=68.0m H=10.0m V=2502.5m³

工事規模
 L=25.0m H=4.5m V=190.4m³

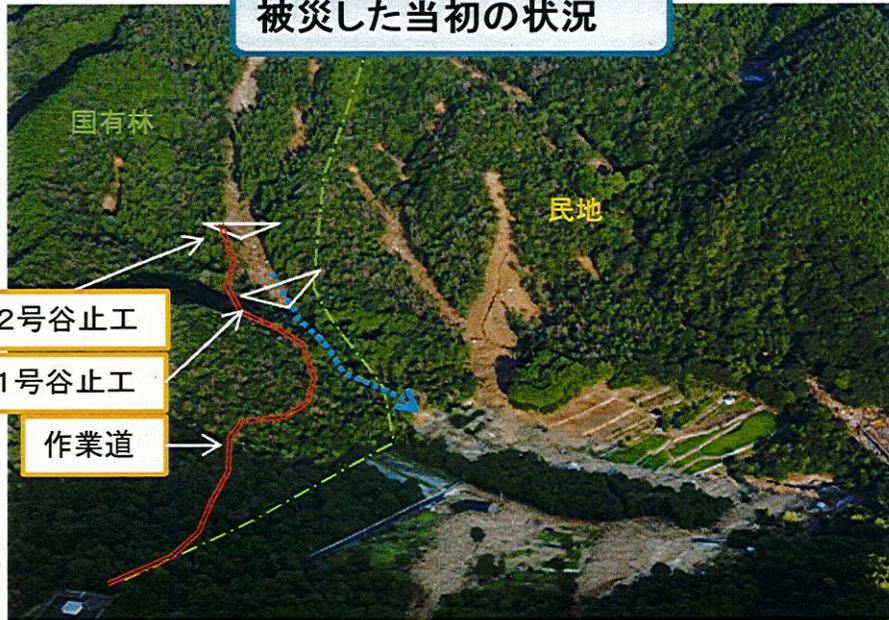
被災した当初の状況

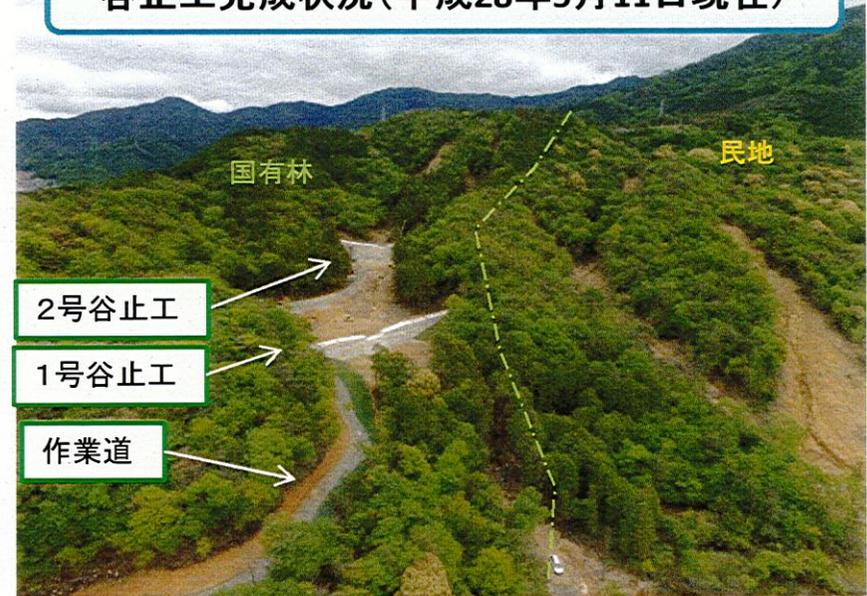
谷止工完成状況(平成28年5月11日現在)

谷止工 1号・2号とも本堤は完成

本堤の付帯工事、木柵工・緑化工等を施工中

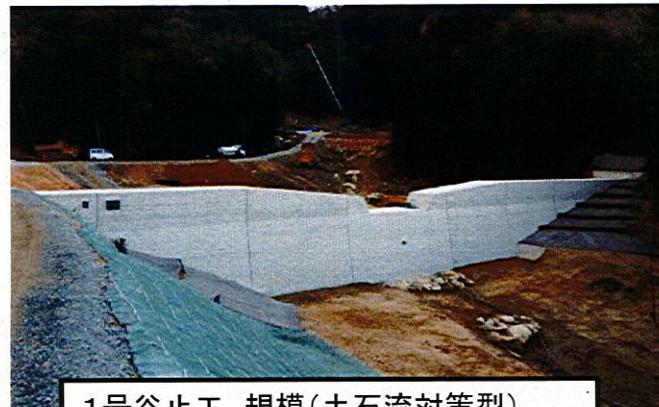
1号谷止工 規模(土石流対策型)
L=76.0m H=8.0m V=2447.2m³

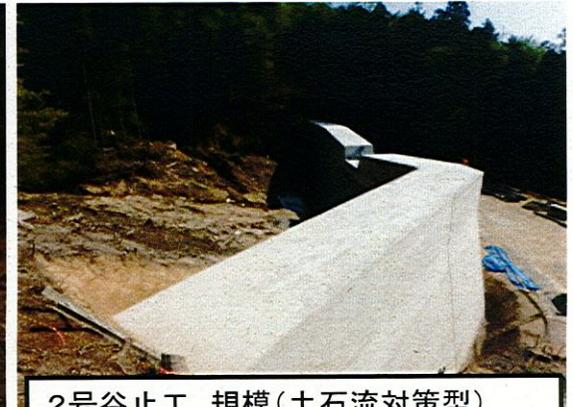
2号谷止工 規模(土石流対策型)
L=63.0m H=8.0m V=1731.4m³

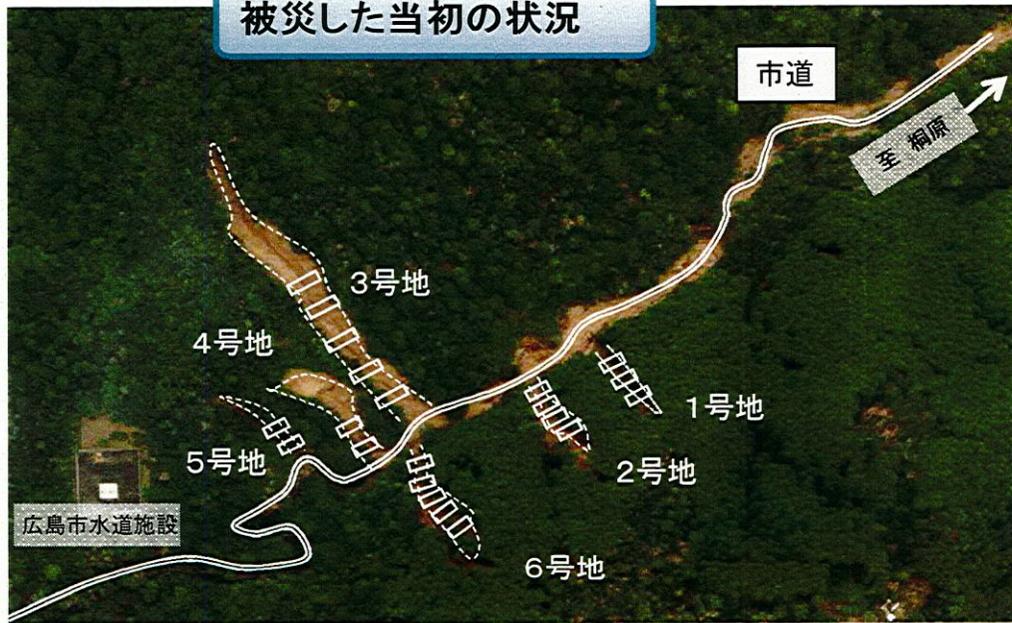
被災した当初の状況

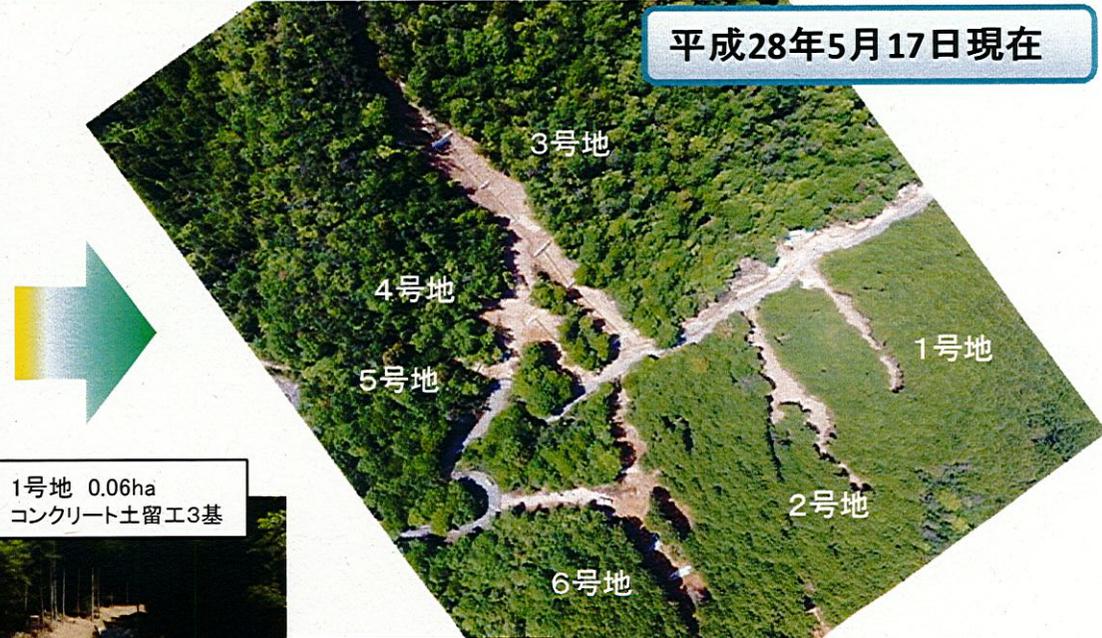
平成28年5月17日現在

1・2号地は完成、3・4・5号地は土留工が完成し、緑化工を施工中
6号地は土留工が6基中4基完成し、緑化工を施工中

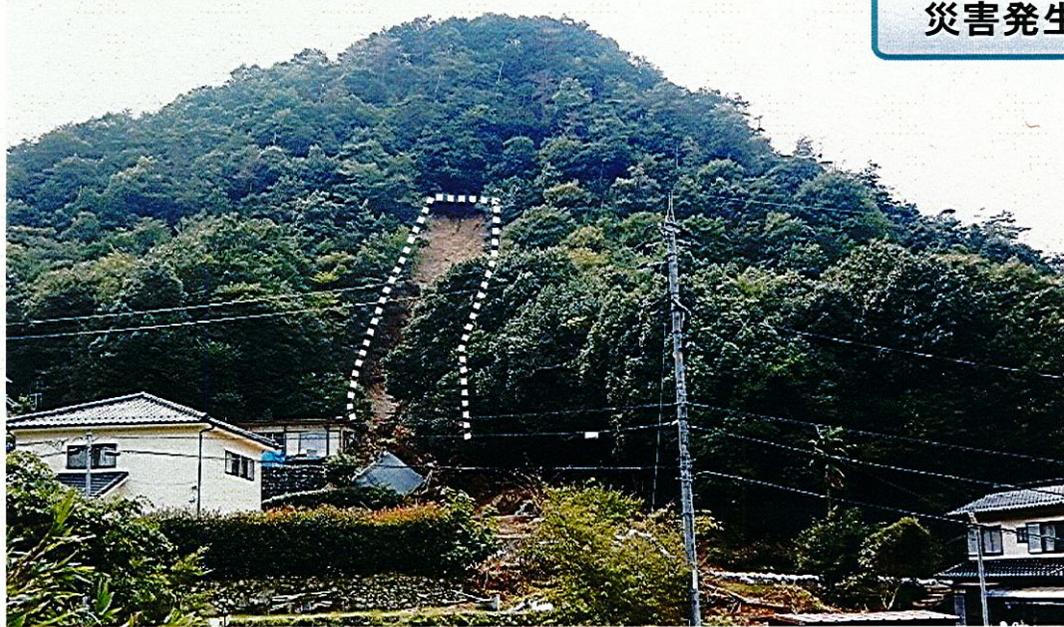
災害発生時の状況

崩壊地 0.10ha
SL=約80m・W=約12m

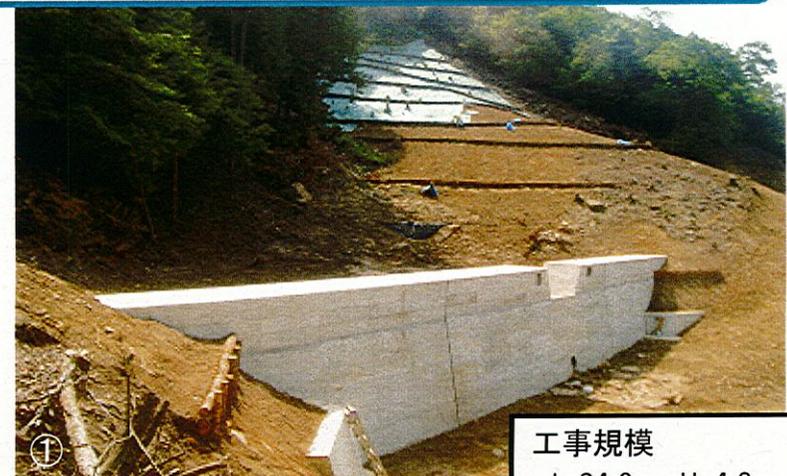
谷止工施工状況(平成28年5月28日現在)

工事規模
L=34.0m H=4.0m V=241.3m³

コンクリート 谷止工 完成
山腹工 木柵工・緑化工 施工中

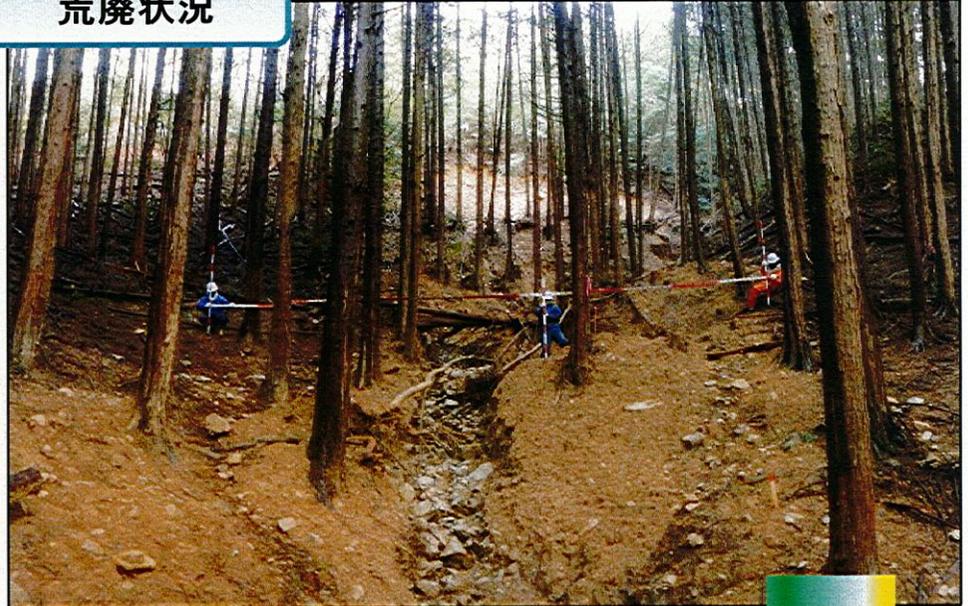
荒廃状況

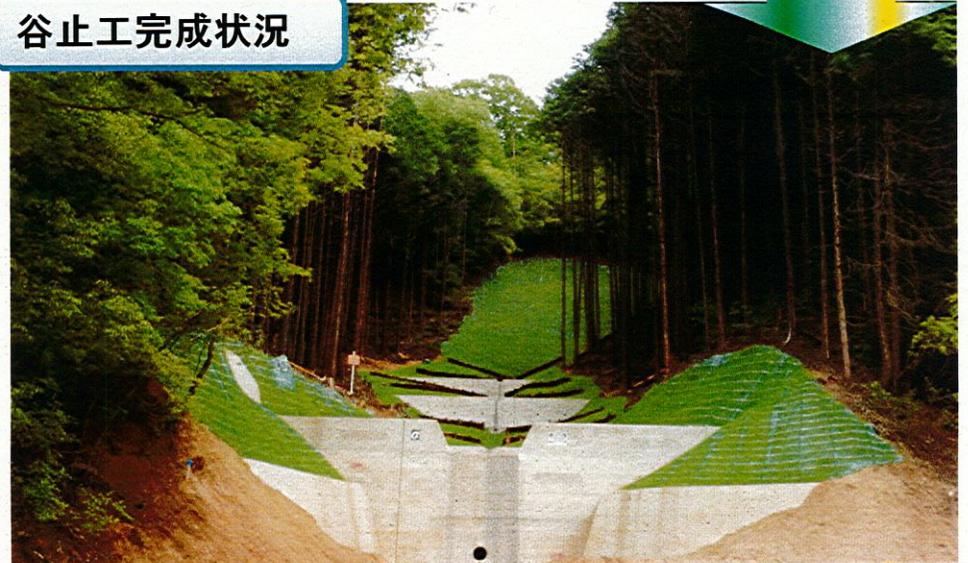
谷止工完成状況

工事規模
L=34.0m H=4.0m V=241.3m³

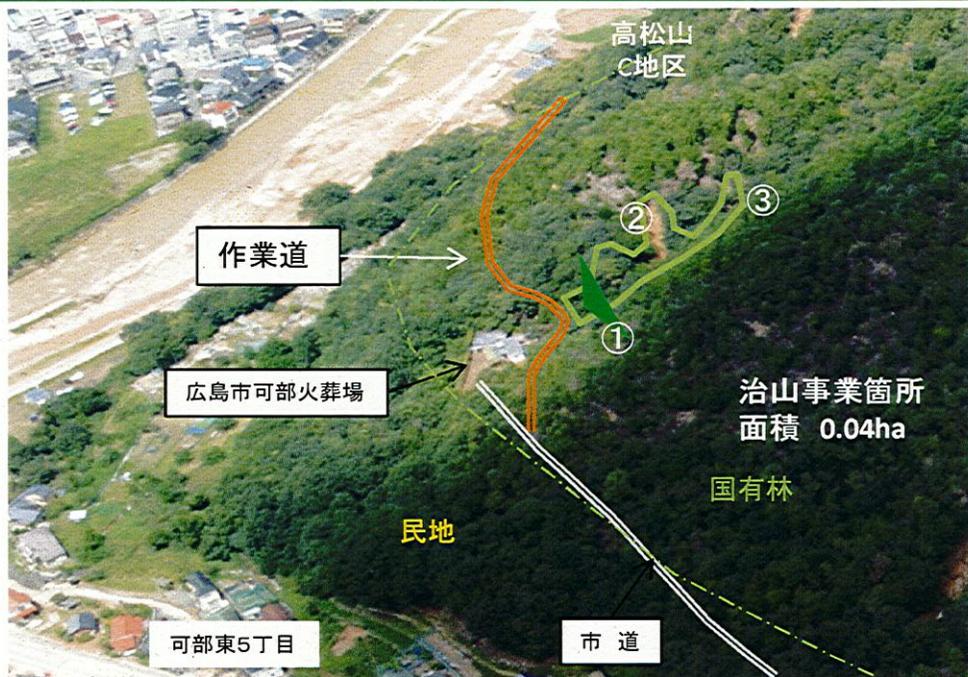
山腹工完成状況

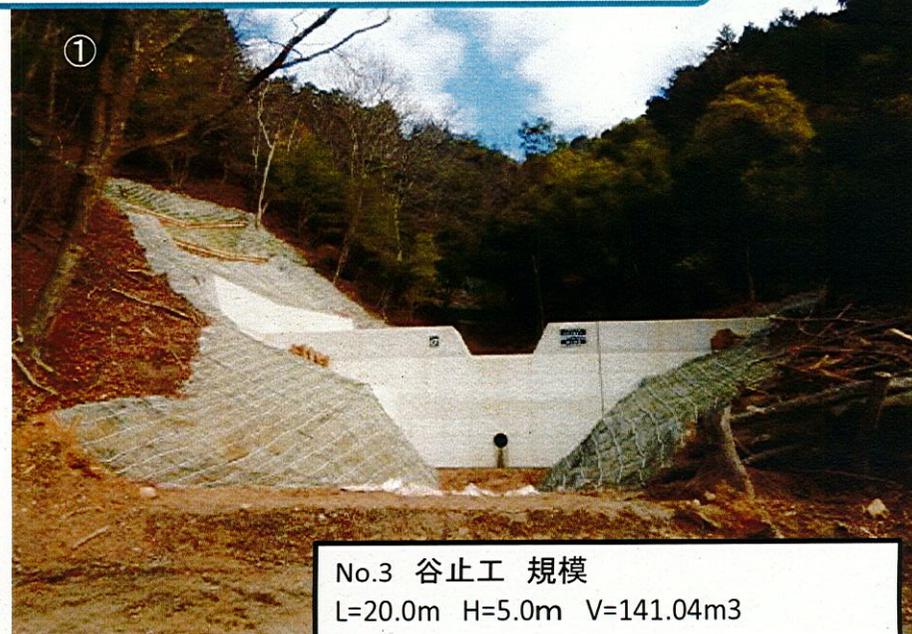
復旧計画 コンクリート谷止工完成状況

No.3 谷止工 規模
L=20.0m H=5.0m V=141.04m³

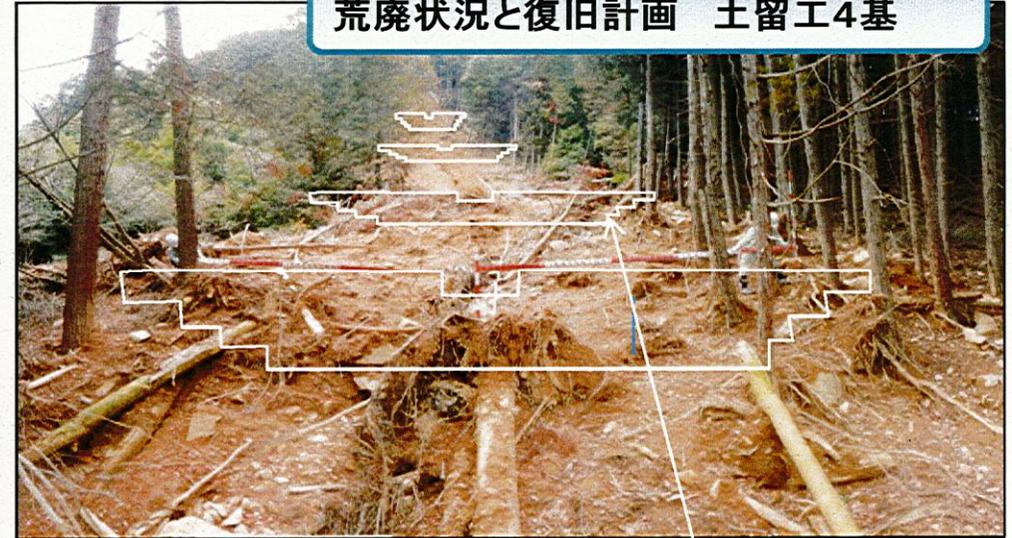
荒廃状況と復旧計画 土留工4基

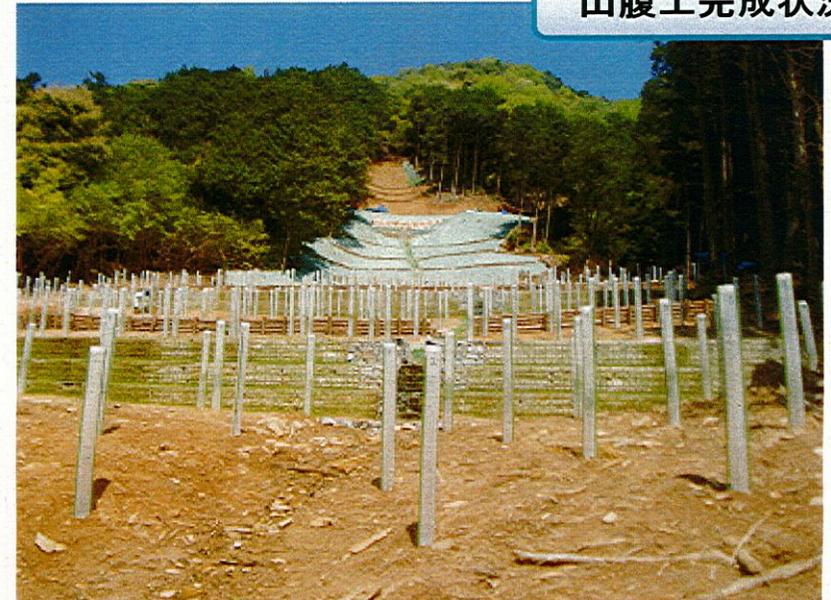
山腹工完成状況

山腹工完成 (1号地が完成すれば検査を実施します)

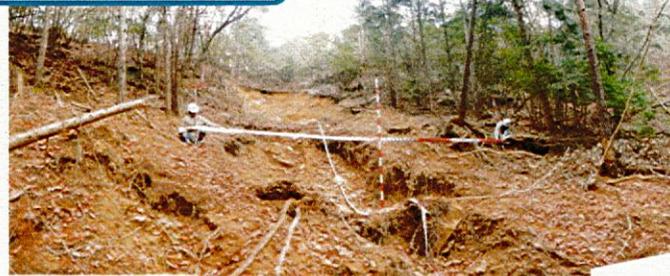
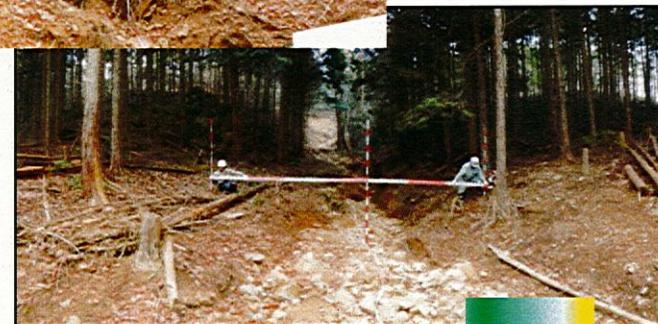
荒廃状況

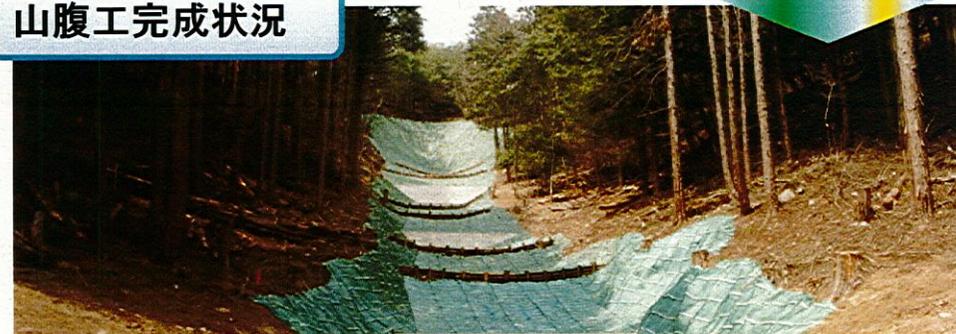
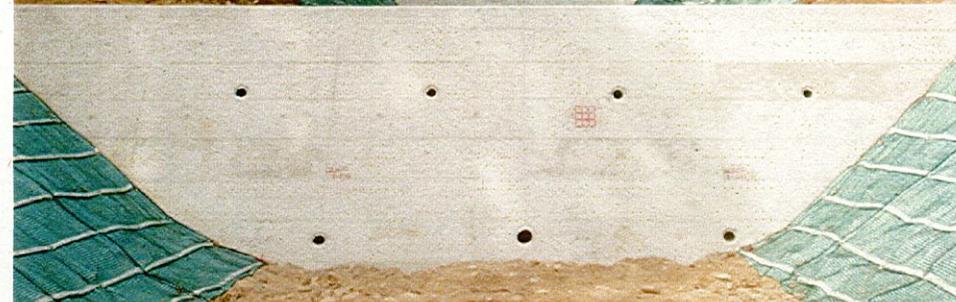
山腹工完成状況
