請負事業に係る労働安全

近畿中国森林管理局

国有林野事業における請負事業者等の重大災害発生状況

請負事業者等の重大災害発生状況事例

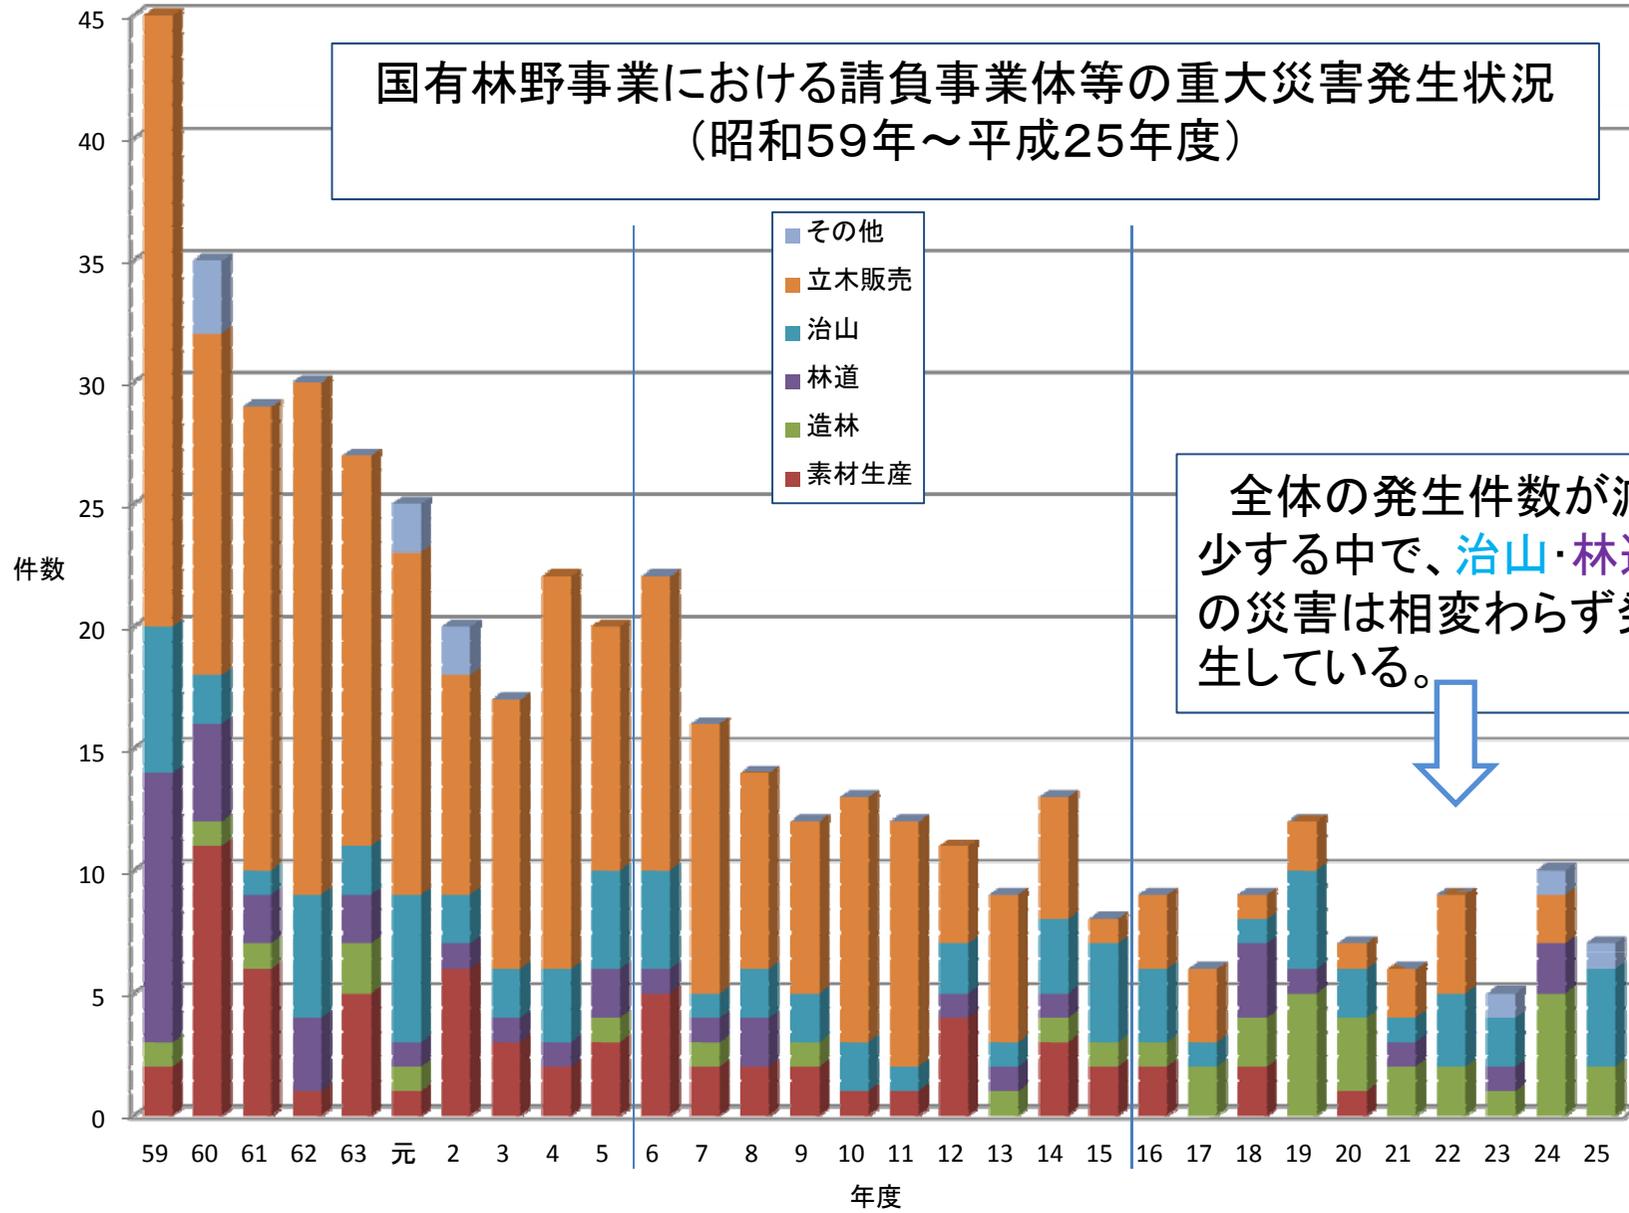
国有林野事業における請負事業者等の重大災害発生状況 (昭和59年～平成25年度)

全体の発生件数が減少する中で、**治山・林道**の災害は相変わらず発生している。

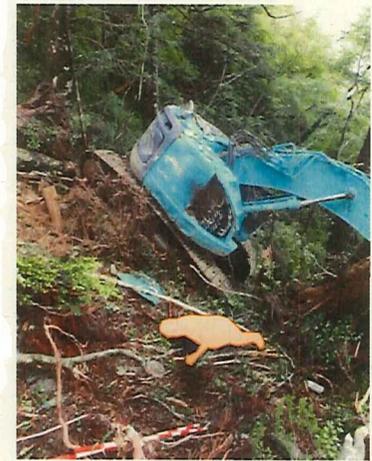
転落前の状況(推定)

現地状況から、現場代理人が切土作業箇所から離れた後、被災者はブレーカで掘削した土石を整理するためバックホウに乗り換え土石の整理をしている時、切土作業箇所の**仮設道の路肩が何らかの原因で崩壊したことにより、バックホウとともに転落**、被災したものと推定される。

【災害の原因・留意事項】 車両系建設機械を用いて作業を行うときは、事前に路肩・法面等の状況を確認し、必要な安全対策を講じること。車両系建設機械の転倒又は転落により労働者に危険が生ずるおそれのあるときは、誘導者を配置し、その者に機械を誘導させること。

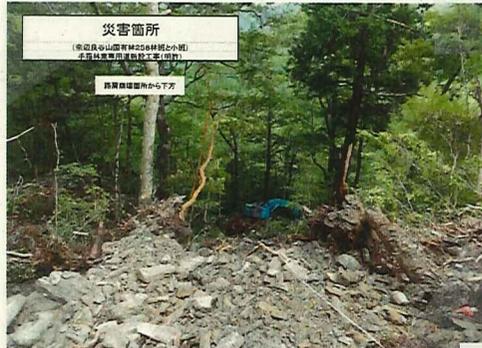
転落後の状況

崩壊箇所

10.7m

傾斜45°

46.7m

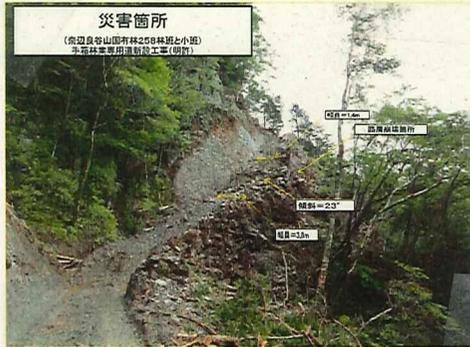
災害箇所

路肩林班箇所から下方

傾斜=20°

幅員=3.8m

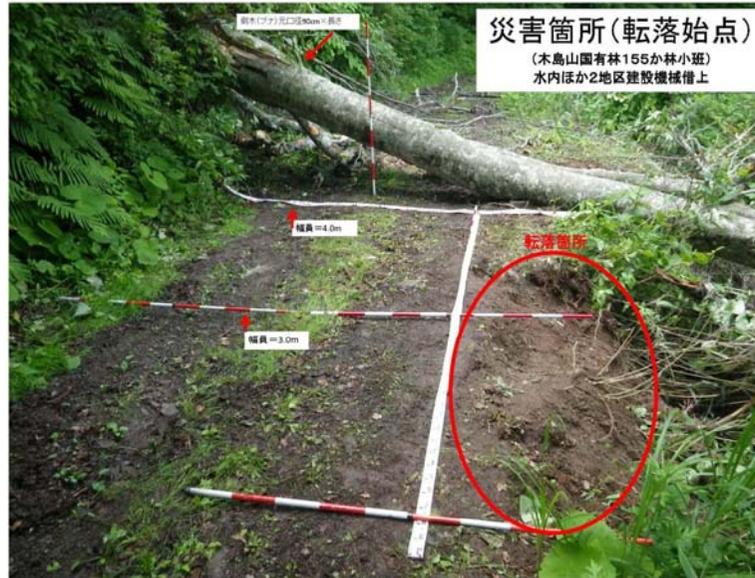
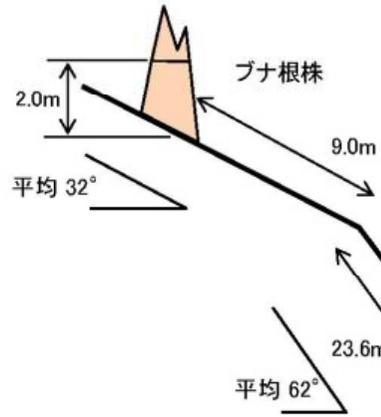
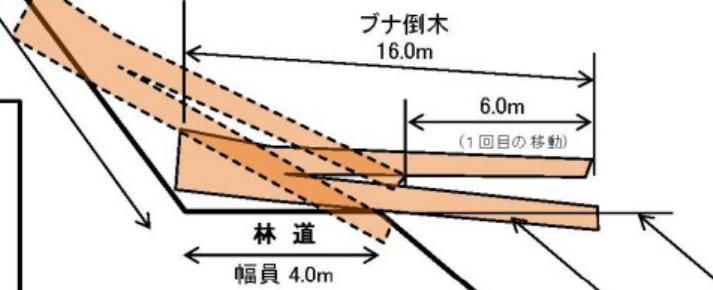
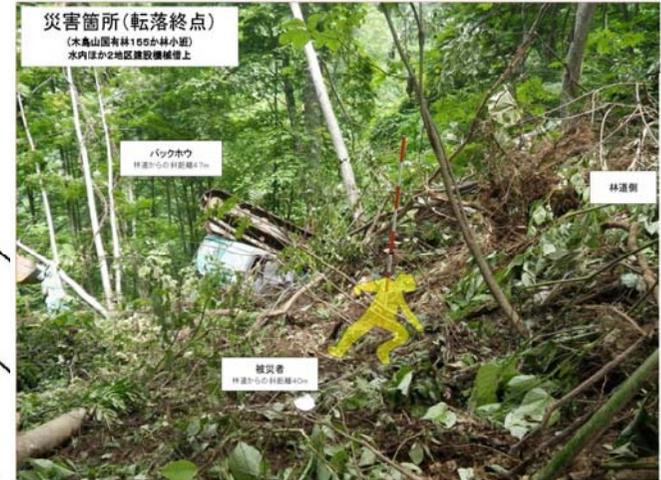
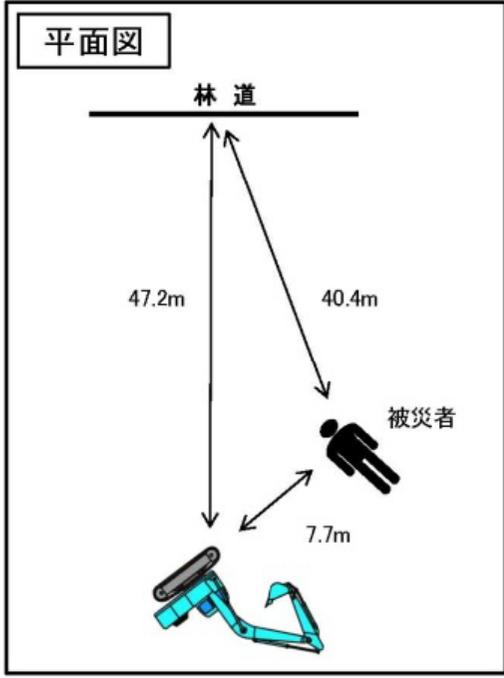
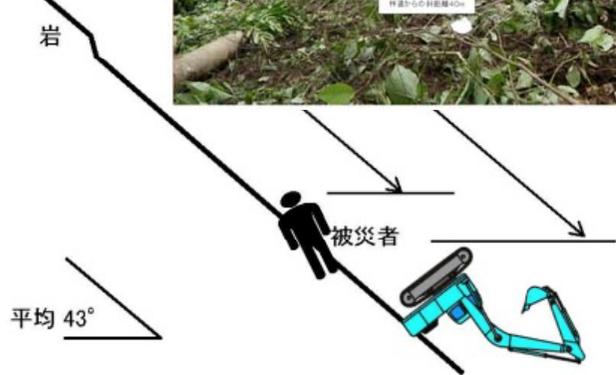
26-1

現場の状況から、被災者はブナの倒木をさらに谷側に移動させようとバックホウで作業をしていたところ、何らかの原因で路肩が崩れたか、クローラーが路肩から外れ、**バックホウとともに転落**したものと推測される。

- ・車両系機械の転倒・転落、地山の崩壊等による労働者の危険を防止するため、あらかじめ作業場所の地形、地盤の状態等を調査したうえで作業に着手すること。

- ・車両系機械の転倒・転落による危険があるときは誘導者を配置し、運転者は誘導者の指示に従うこと。

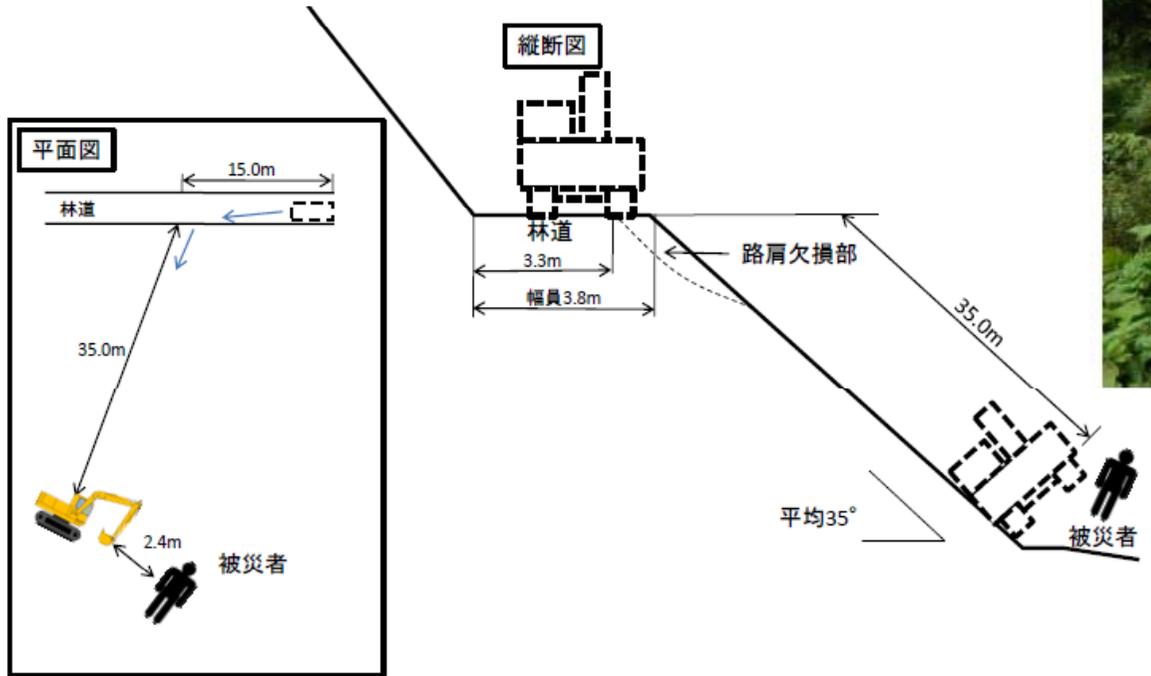
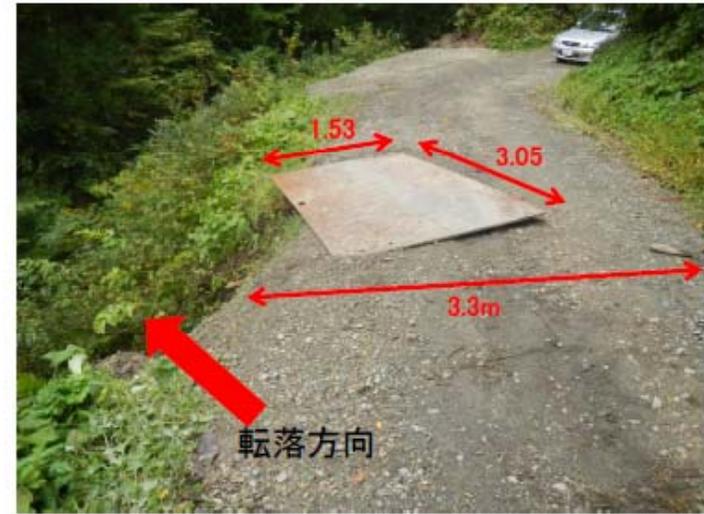
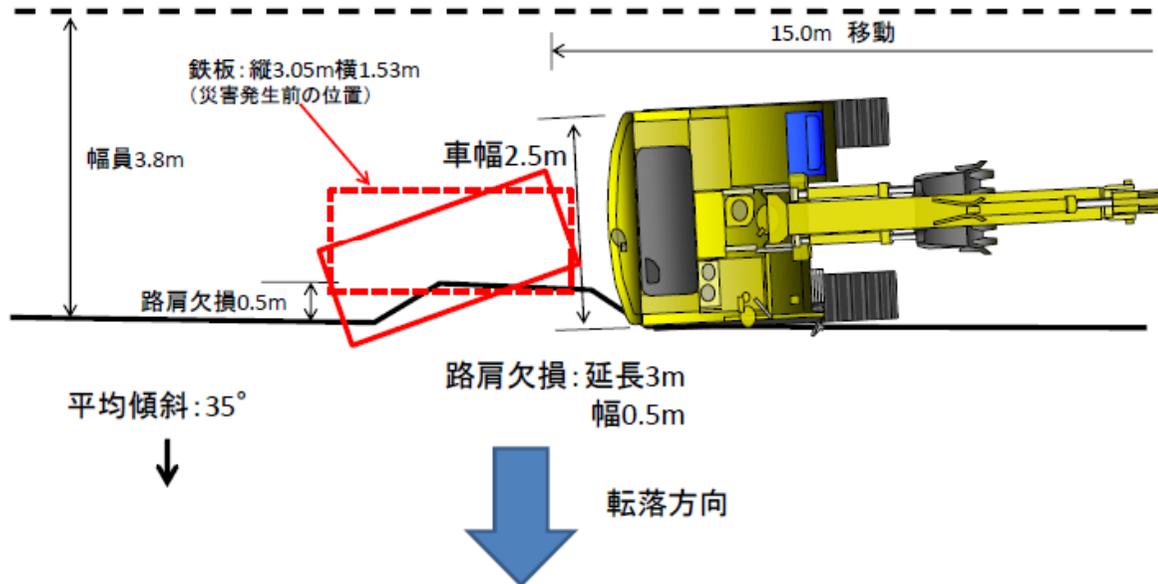
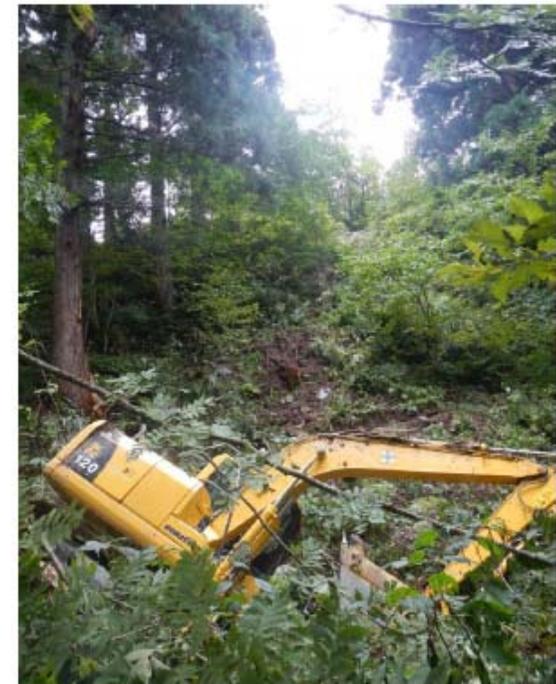
26-2

転落したバックホウの着地状態等現地の状況から、被災者は、**バックホウをバックで路肩を走行し(路肩にキャタピラの形跡有り)、約15m移動した地点(路肩欠損部;長さ3m、幅50cm)で、キャタピラが路肩から外れ、バックホウとともに約35m転落し、被災したもの**と推定される。

また、路肩欠損部に置いていた鉄板(小松建設が設置)に動いた形跡があるのは、バックホウが転落の際、山側のキャタピラの一部が鉄板に触れ移動したものと推定される。

- ・車両系機械の転落、地山の崩壊等による労働者の危険を防止するため、あらかじめ作業場所の地形、地盤の状態等を調査したうえで作業に着手すること。

- ・車両系機械の転倒又は転落による危険が生ずる恐れのあるときは、誘導者を配置し、運転者は誘導者の誘導に従うこと。

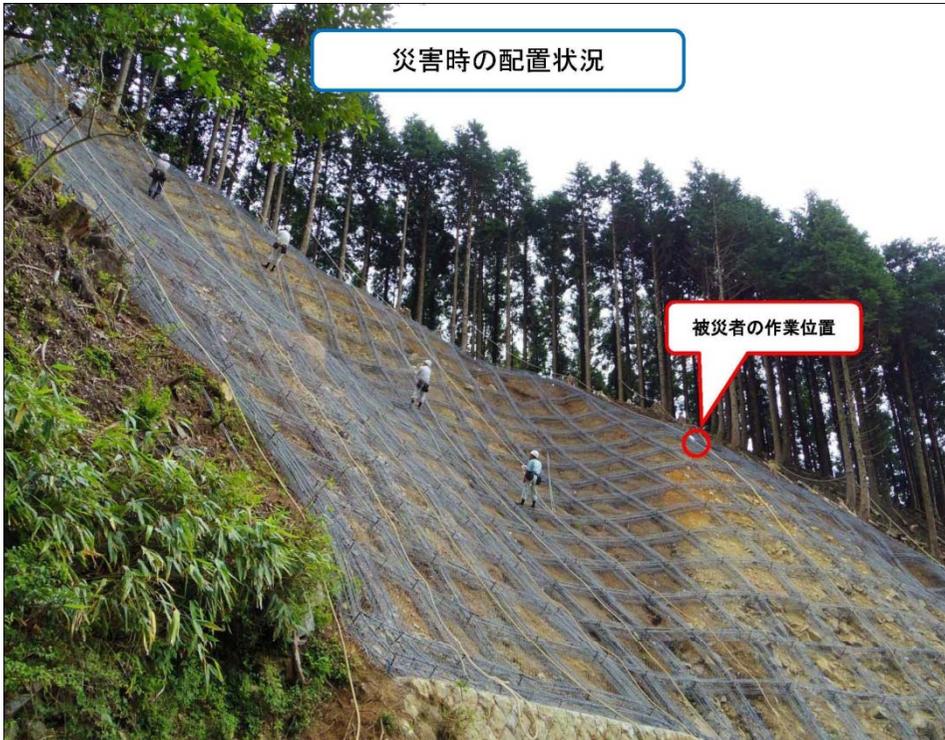
災害時の配置状況

11時30分頃、林道から高さ20mの地点で作業をしていた被災者は、バランスを崩し20m下方の林道に転落し被災した。このとき、被災者が装着していた**接続金具(親綱のロープチャックと安全帯のフック①)**は、**何らかの原因で外れていたものと推測**される。なお、被災者から約7m左下方で被災者と同種の作業を行っていた同僚Bは被災者が作業している方向から声がしたので振向くと、後ろ向きに尻餅をつくように倒れ、林道に転落する被災者を目撃した。

安全帯のフックと親綱のロープチャックが、何らかの原因で外れたこと。

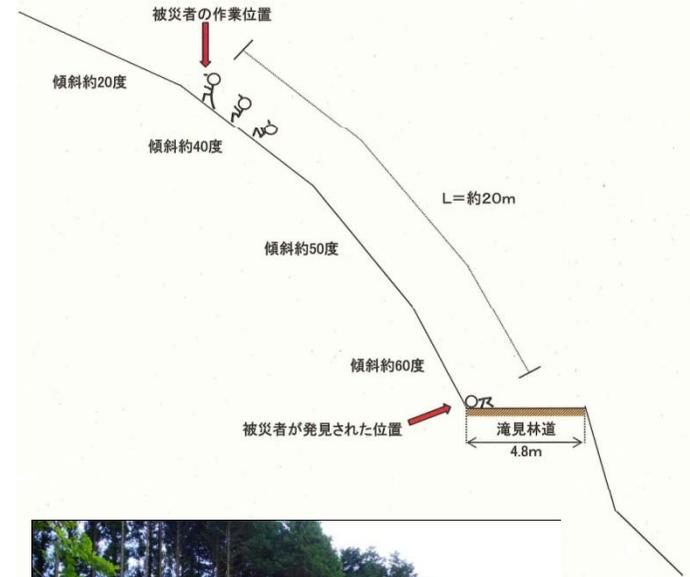
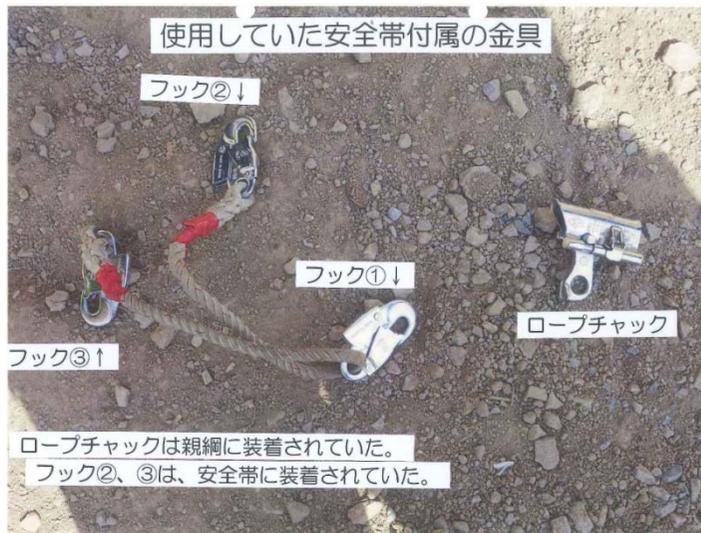
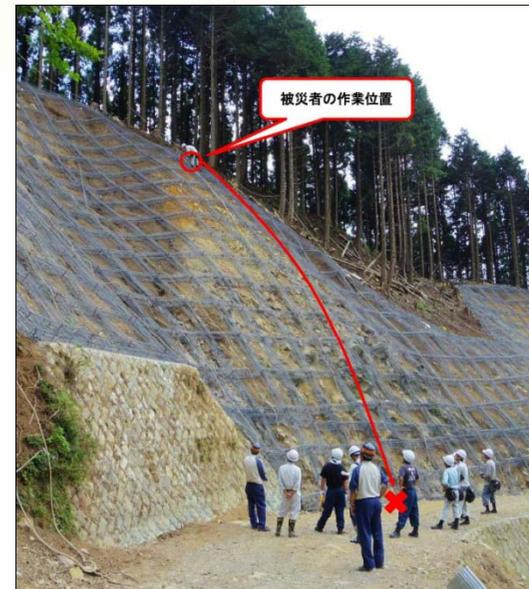
災害現場概況図

ロープチャックは親綱に装着されていた。
フック②、③は、安全帯に装着されていた。

被災者の作業位置

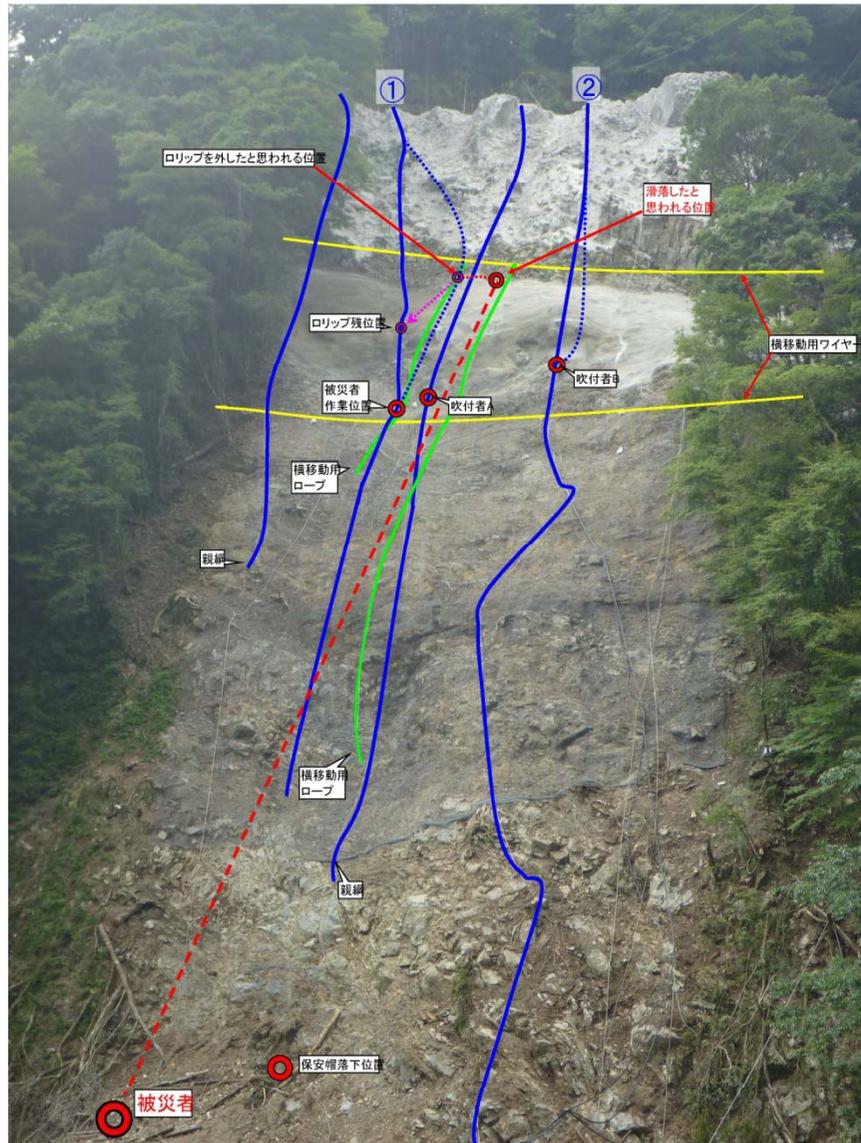
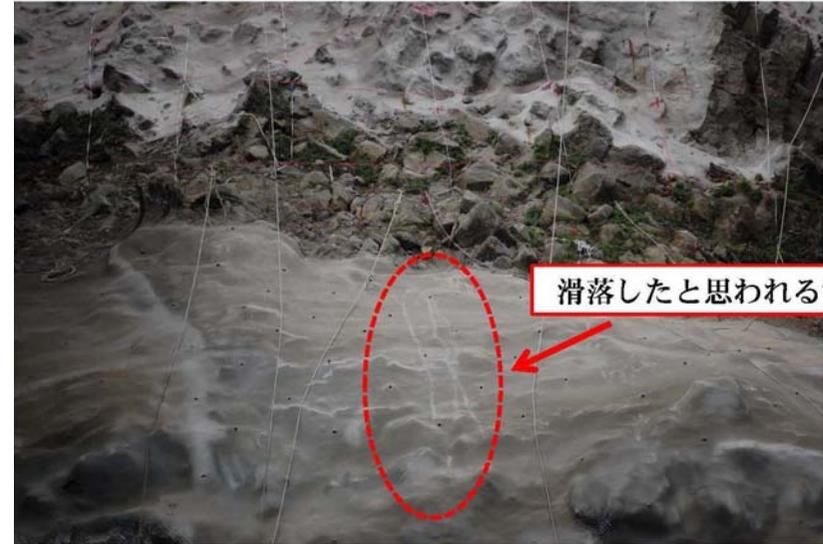
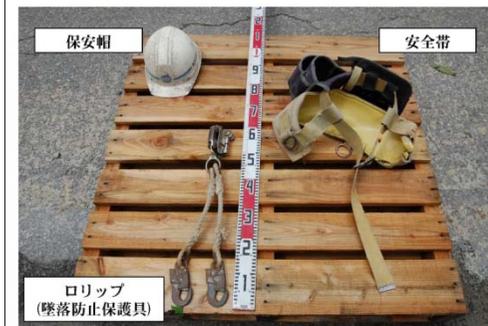
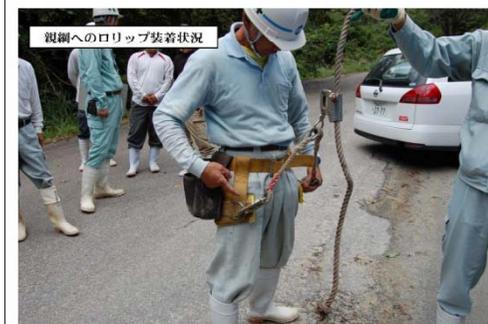
被災地現況写真

被災者は9時15分頃、近くで吹付作業をしていた同僚Bから岩に絡んだ親綱②を外すよう頼まれたため、親綱①を使い横移動用ワイヤーの位置まで移動し、**外した安全帯のロリップ(墜落防止保護具)を親綱①に残したままワイヤーづたいに親綱②へ移動していた時、何らかの原因で足を滑らせ、傾斜約50度、高さ約70mを滑落し受災したものである。**

作業現地で移動する際、 滑落防止保護具を外したまま移動したこと。

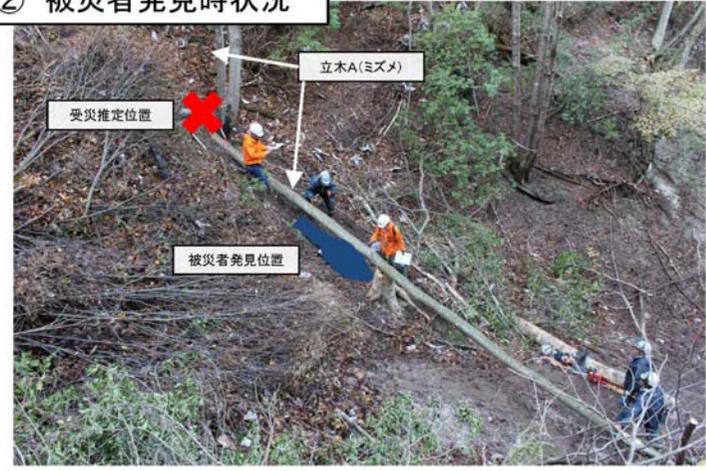
② 被災者発見時状況

11時00分頃同僚Aが被災者の作業状況を確認するために降りてきたところ、伐倒中に裂け上がって倒れたと思われる立木A(ミズメ、胸高直径20cm、樹高21m、谷側に20° 傾斜)の根元から下方約3.0m地点に仰向けに倒れている被災者を発見し、社長へ携帯電話で災害発生の連絡を入れた。

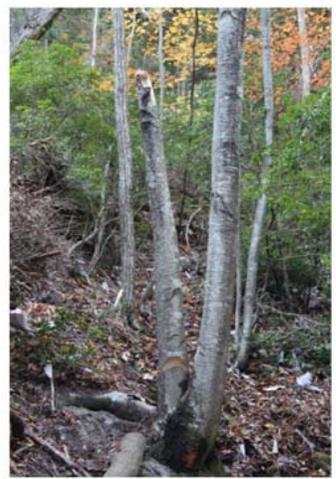
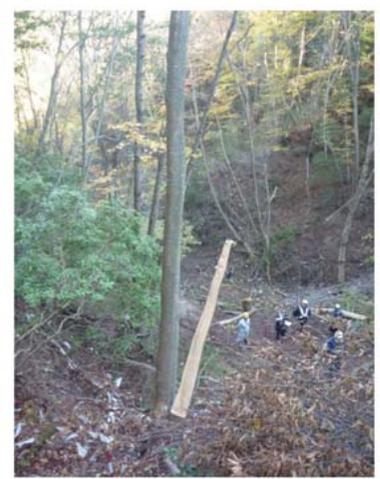
③ 立木Aの状況(裂けた状況)

現地の状況から、被災者は立木Aを伐倒するため、受け口を作った後、追い口切りを始めたところ、**立木Aが裂け上がり、何らかの状態**で立木Aに腰部を打たれ被災したものと推定される。

- ・ 伐倒にあたっては、樹形、隣接木、地形、重心等を考慮し、作業に従事すること。
- ・ 伐倒の際に退避する場所をあらかじめ選定し、確実に退避すること。
- ・ 「受け口」「追い口」は正確・丁寧に作ること。
- ・ 裂けやすい木を伐倒する場合は、ワイヤロープ等で裂け止めの措置を講じたうえで伐倒作業を行うこと。
- ・ 伐倒木がかかり木となった場合は、けん引具(チルホール等)を使用するなど、安全で確実な方法を選択し処理すること。

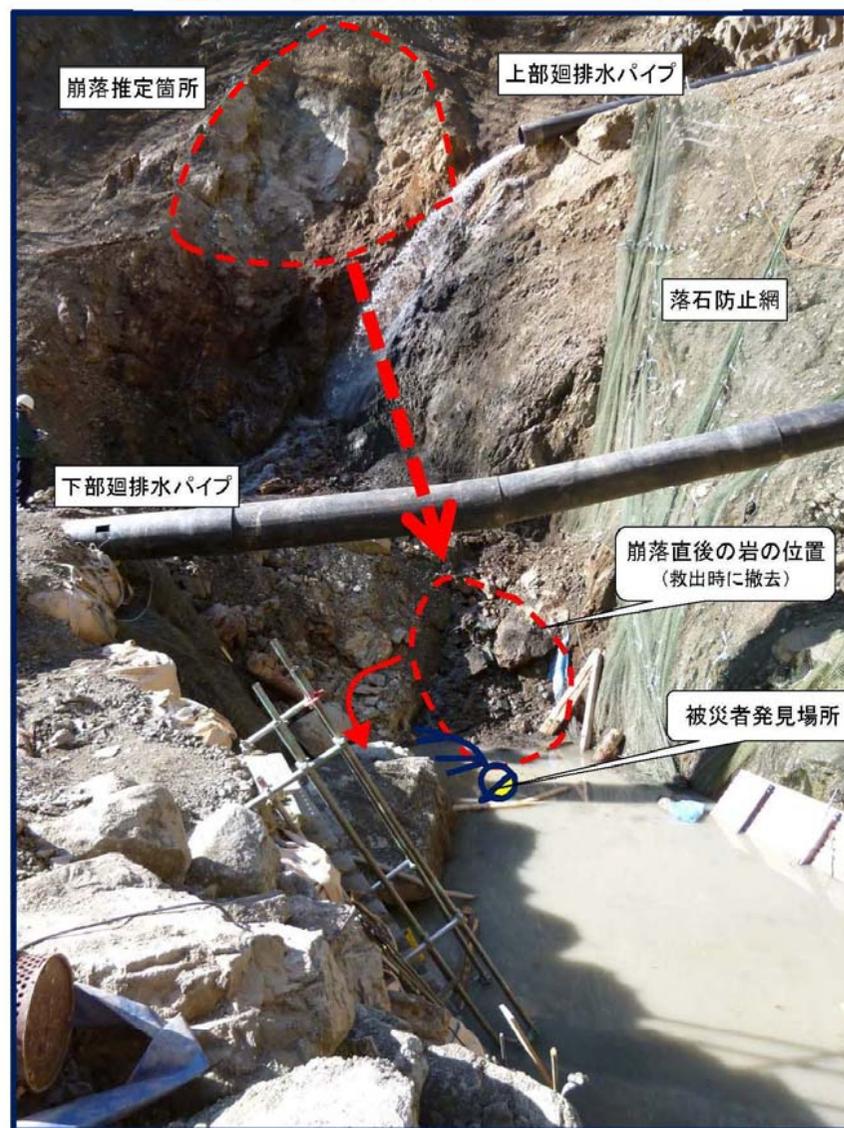
災害発生箇所現況写真(発生後)

16時00分頃、被災者は型枠出来形の写真撮影(谷止工の最下段部)の準備をしていたところ、突然、右岸袖部の上部から**土砂が何らかの原因で崩落**し、その下敷きとなった。

- ・ 作業開始前は、作業箇所及び周辺の地山の状態を点検し、危険区域がある場合は立入禁止等の危険防止措置を講じること。

特に、大雨・地震等の後は、浮石、亀裂の有無や湧水など、状況の変化を入念に点検すること。
