治山事業に伴う 植生変化の見通し

京都府立大学 三好岩生

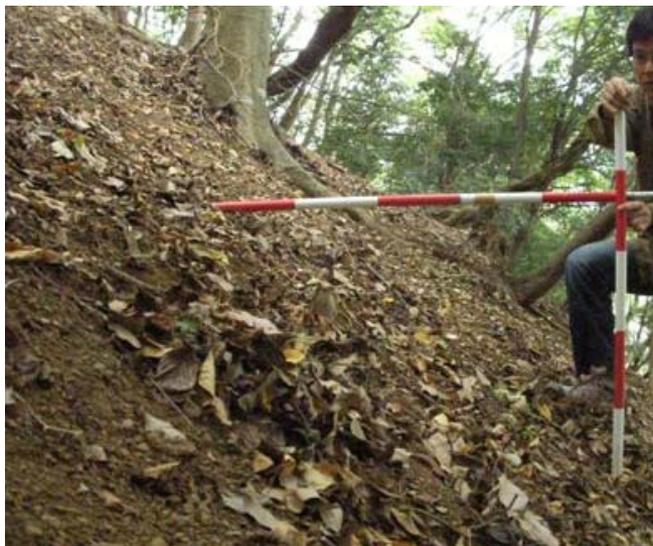
土砂移動量の観測を実施

傾斜角は40° 以上

◇ 急勾配斜面での種数の少なさには表土の移動が悪影響を及ぼしていると考えられた

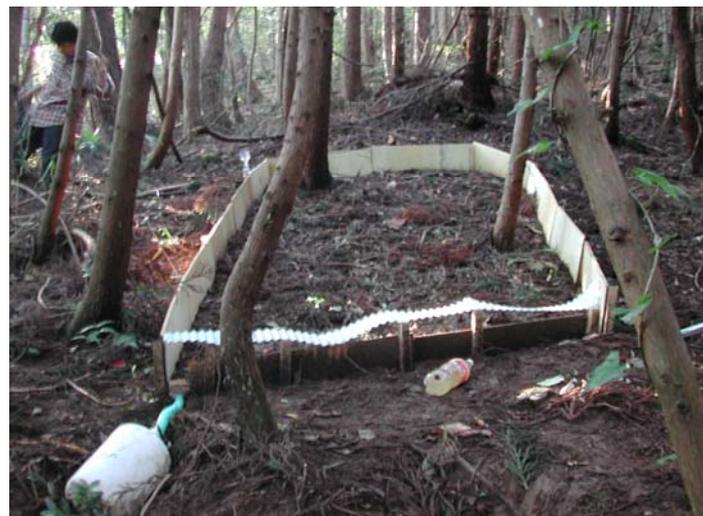
土砂トラップの例
