大杉谷国有林からの手紙

49通目 ～大杉谷での仕事紹介（境界巡視）～

2021年1月

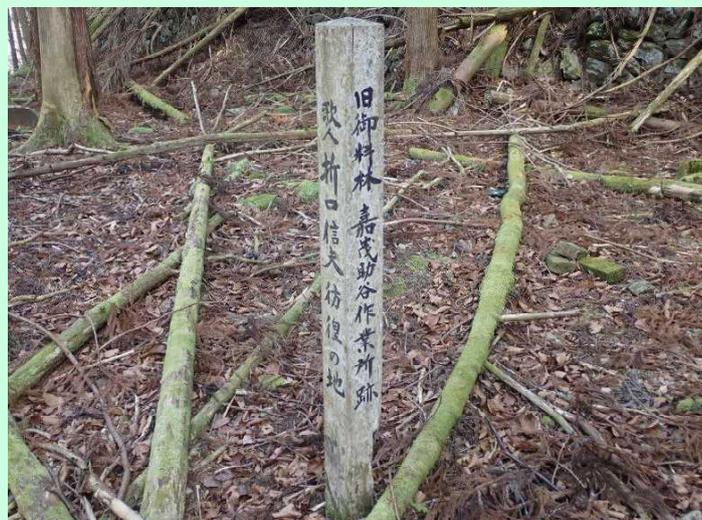
写真2 旧御料林 嘉茂助谷作業所跡の標柱

以前43通目でご紹介した苗畑の跡地かと思いましたが、広場の真ん中に嘉茂助谷（かもすけたに）作業所跡の標柱が設置されていました。記載によると嘉茂助谷に造林されたのが明治45年頃からのことなので、その時に利用されたのでしょうか。

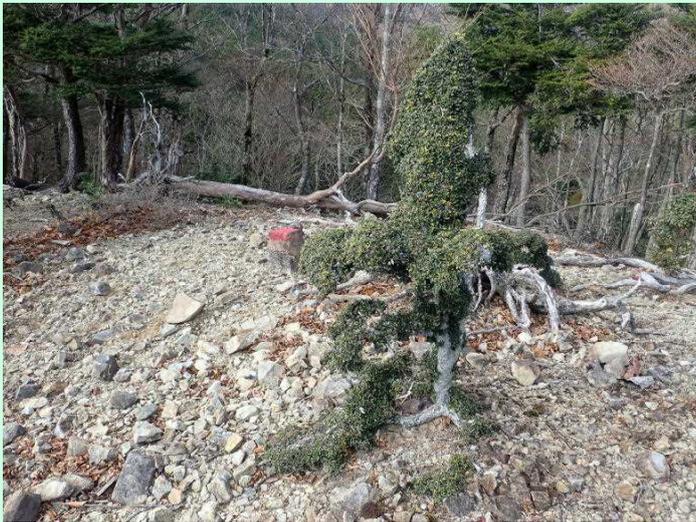
写真4 境界標（中央）とシカ作の盆栽（右）

境界石に近づいてみると、写真4のように、葉が枝のぎりぎりの部分まで綺麗に刈り込まれ、まるで誰かが作った盆栽のような木が、いたるところに点在していました。こんなことをするのは誰なのでしょう？葉を確認するとマメツゲという木で、どうやらニホンジカ（以下シカと略）の食害が原因のようです。

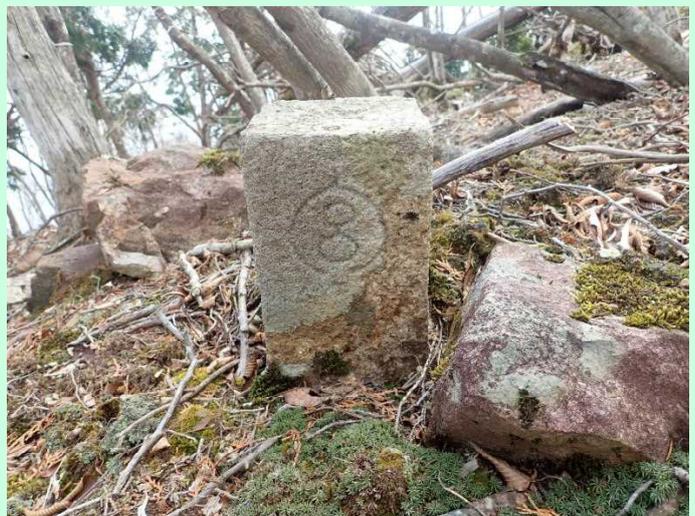
写真5 明治・大正時代に設置された宮標石

写真4の場所から境界線を少し進むと約20m間隔で大きな石の標識がぽつぽつと現れます。これが今回ご紹介のメインとなる宮標石です。写真5の中央に模様がうっすらと見えますが、宮の字のウ冠を広げた様な模様の中に「呂」の字が入ったマークが付けてあります。

また境界石の大きさを調べてみると、明治17年に制定された「御料地境界踏査規定」に記載があり、界標は長さが2尺5寸(約75.6cm)で四角が1辺5寸～6寸(約15cm～18cm)あり、写真5の上に見えている部分は、1辺4寸～5寸(約12cm～15cm)に切り、堅固な石を使用する等の細かな規定があります。全体の5分の4が地中に埋められ、写真6で見えている部分が全体の5分の1というかなりの大きさの石です。使われている石の比重を約3g/cm³と仮定すると、重さは1つ約51kg(15×15×75.6×3=51030g≒51kg)となるので、1つ運ぶだけで、とてつもない重労働となります。

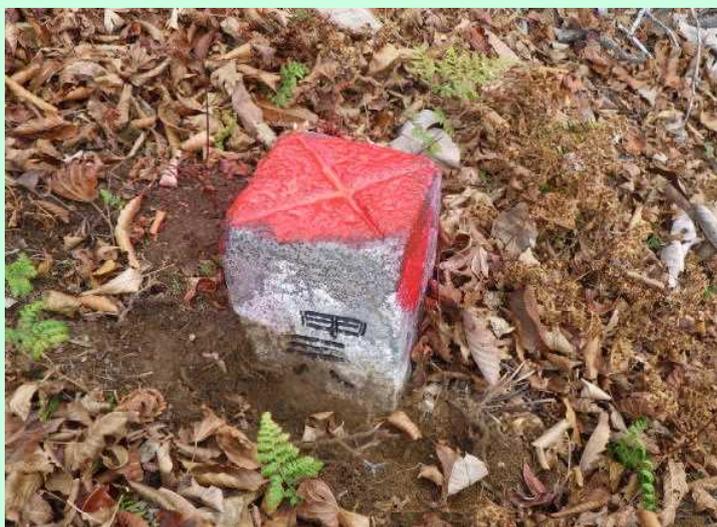
写真6 赤ペンキ等でわかりやすく明示します

現在でも宮標石は、大杉谷の境界標として現役で活躍していますが、現在の国有林の境界標は、民地側に「山マーク」、国有林側に番号が付いています。これとは対照的に、御料地側に「宮マーク」、民地側に番号が付いています。ここが今の境界標との大きな違いです。

写真6では、石標の番号方向(民地側)から写真を撮っています。わかりにくいですが甲(きのえ)38番であることが分かります。

してから赤スプレーをかけ、数字が読みにくくなっているものは読みやすいように補修するなど、後任の人が見つけやすい様に、しっかりと明示を行います。地道な作業ではありますが、私たちが国有林として仕事がしっかりと行えるのは、これらの境界により国有林の区域が明確にされているからです。見えにくい仕事だからこそ、縁の下の力持ちとして、これからはしっかりと境界の管理を行っていきます。

写真6のように、境界標を発見した時は、ブラシで表面のコケや土を落と
